# Asbestinventarisatetest

Tervuursesteenweg 149, 1820 Steenokkerzeel

Attestnummer : **20251218-000195.000**

Uitgegeven op : **18.12.2025**

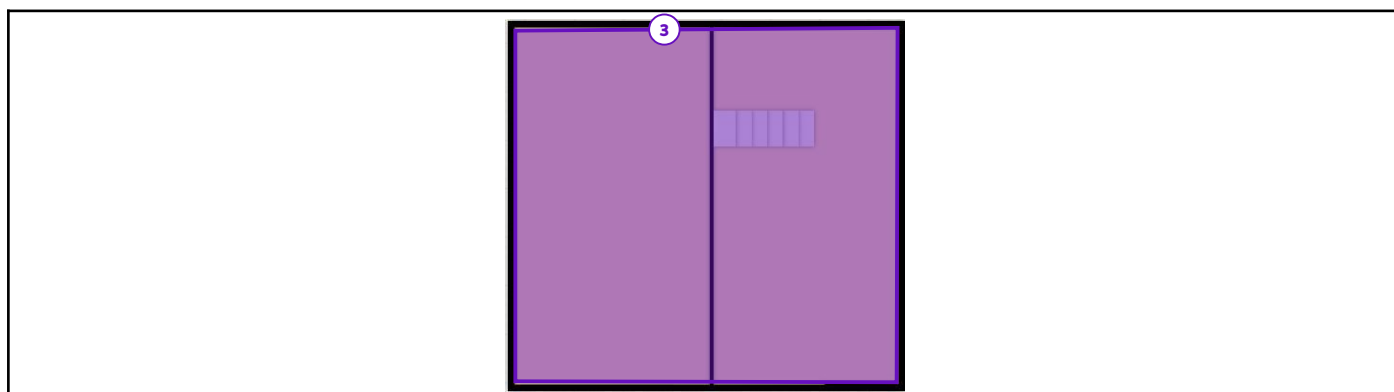
## Plan 1.6: Plan zolder

| Beschrijving | Type | Actie |
|---|---|---|
| 3. Afsmeerlaag tussen gipskartonplaten | Advies | - |

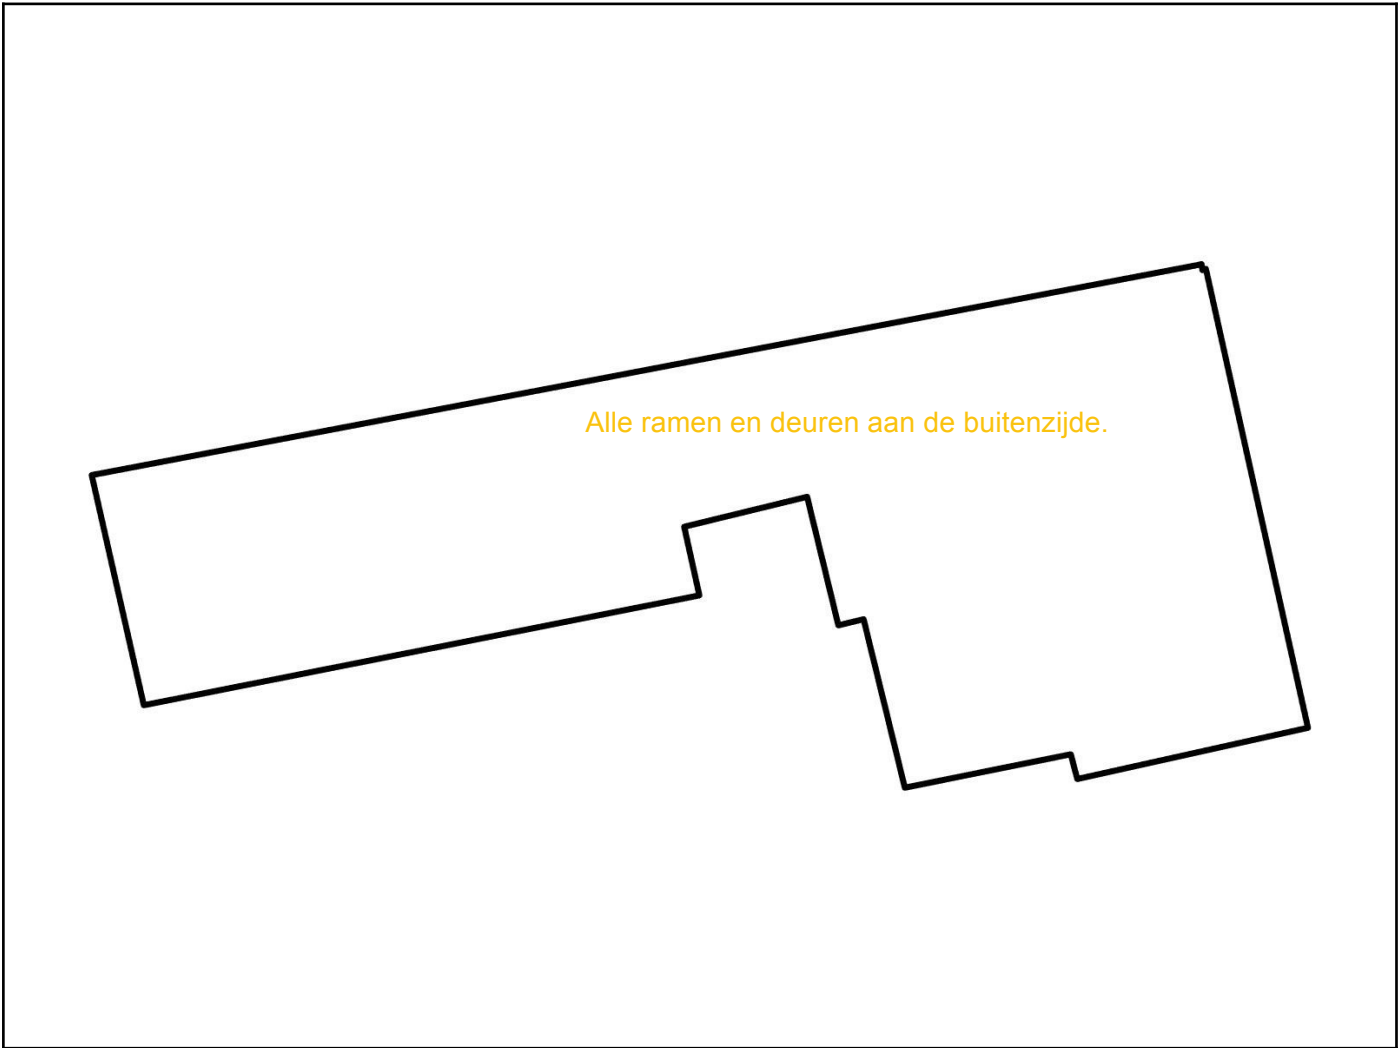
# Plan 1.8: Hoofdgebouw plan

| Beschrijving | Type | Actie |
|---|---|---|
| 15. Kit aan de ramen is soepel | Overige ruimte of materiaal | - |

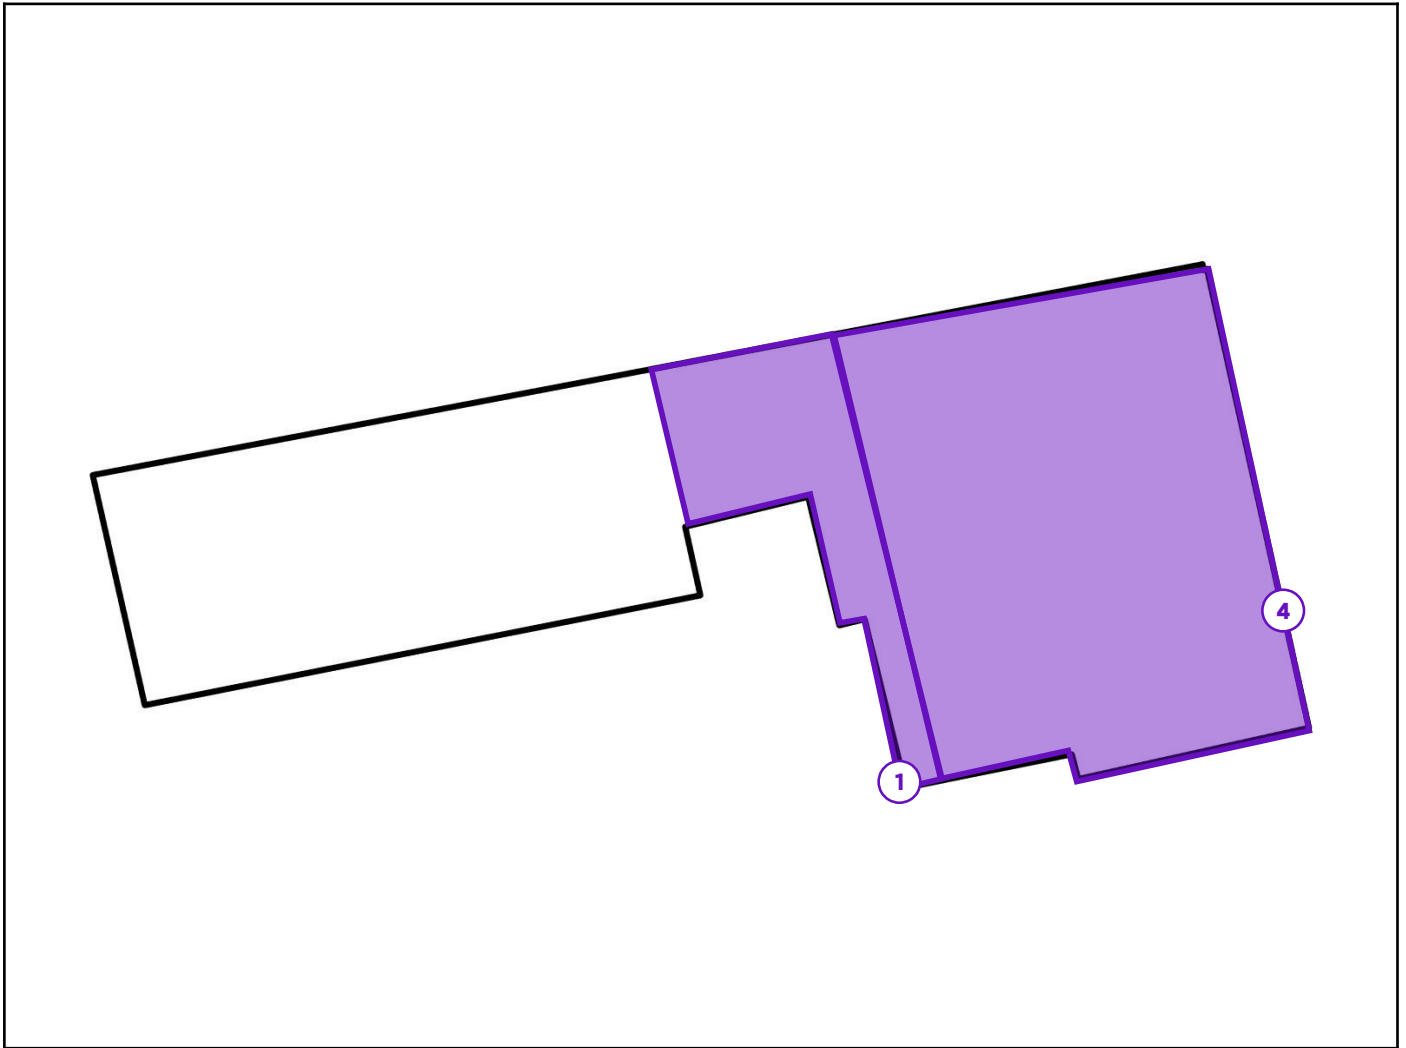
## Plan 1.9: Hoofdgebouw plan van het onderdak

| Beschrijving | Type | Actie |
|---|---|---|
| 4. Onderdak van de woning is uit doek | Advies | - |

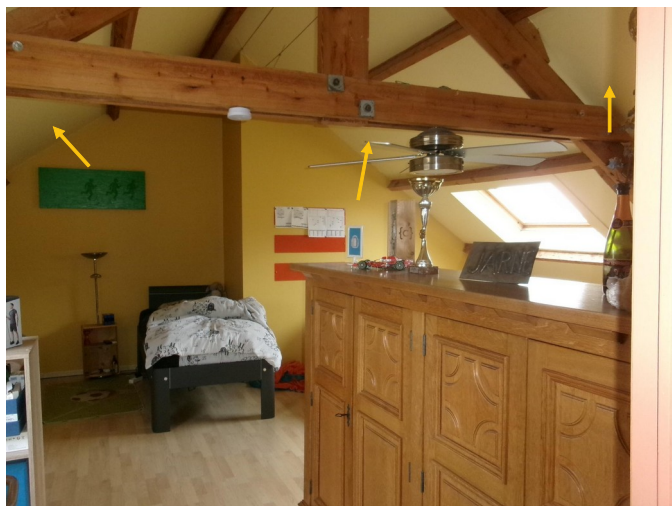
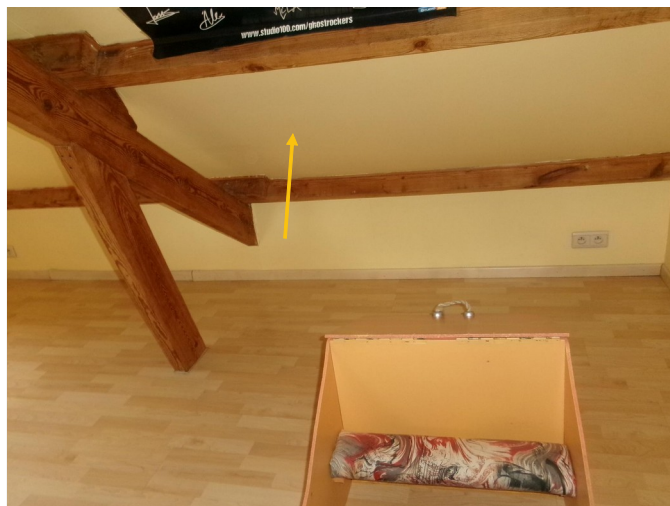
| Basis voor advies | De asbestdeskundige beoordeelt het materiaal als niet-asbestverdacht. |
