# Asbestinventarisatetest

Bredabaan 332, 2170 Antwerpen

Attestnummer : 20240416-000406.000

Uitgegeven op : 16.04.2024

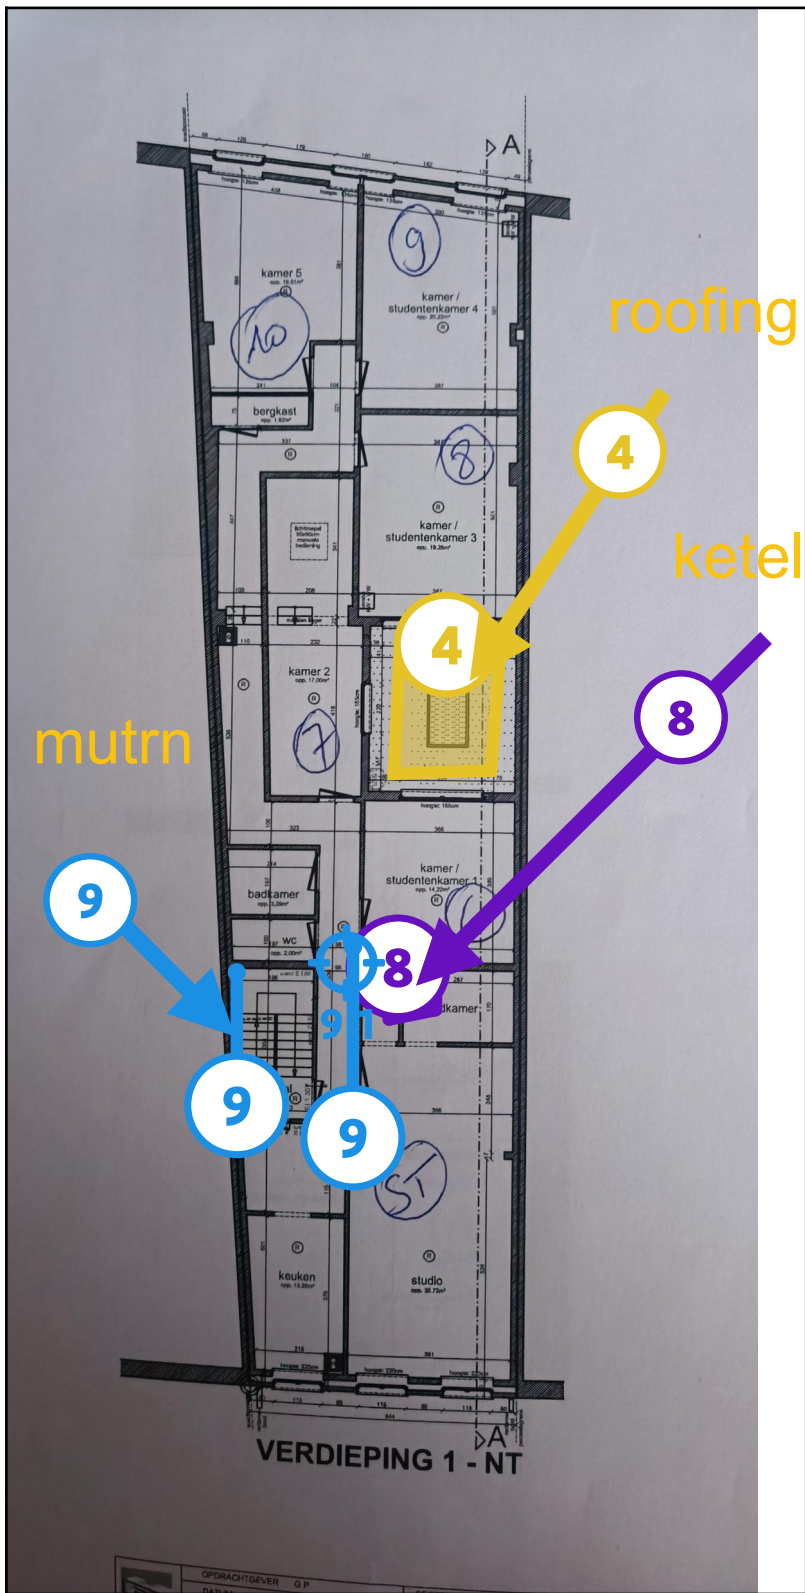
# Plan 1.1: plan 1v

4. roofing platdak	Asbestmateriaal	Zorgvuldig beheren
8. Ketel	Advies	-
9. muur pleister	Geen asbest	-
9.1 Code: muur 1	Mengmonster	-

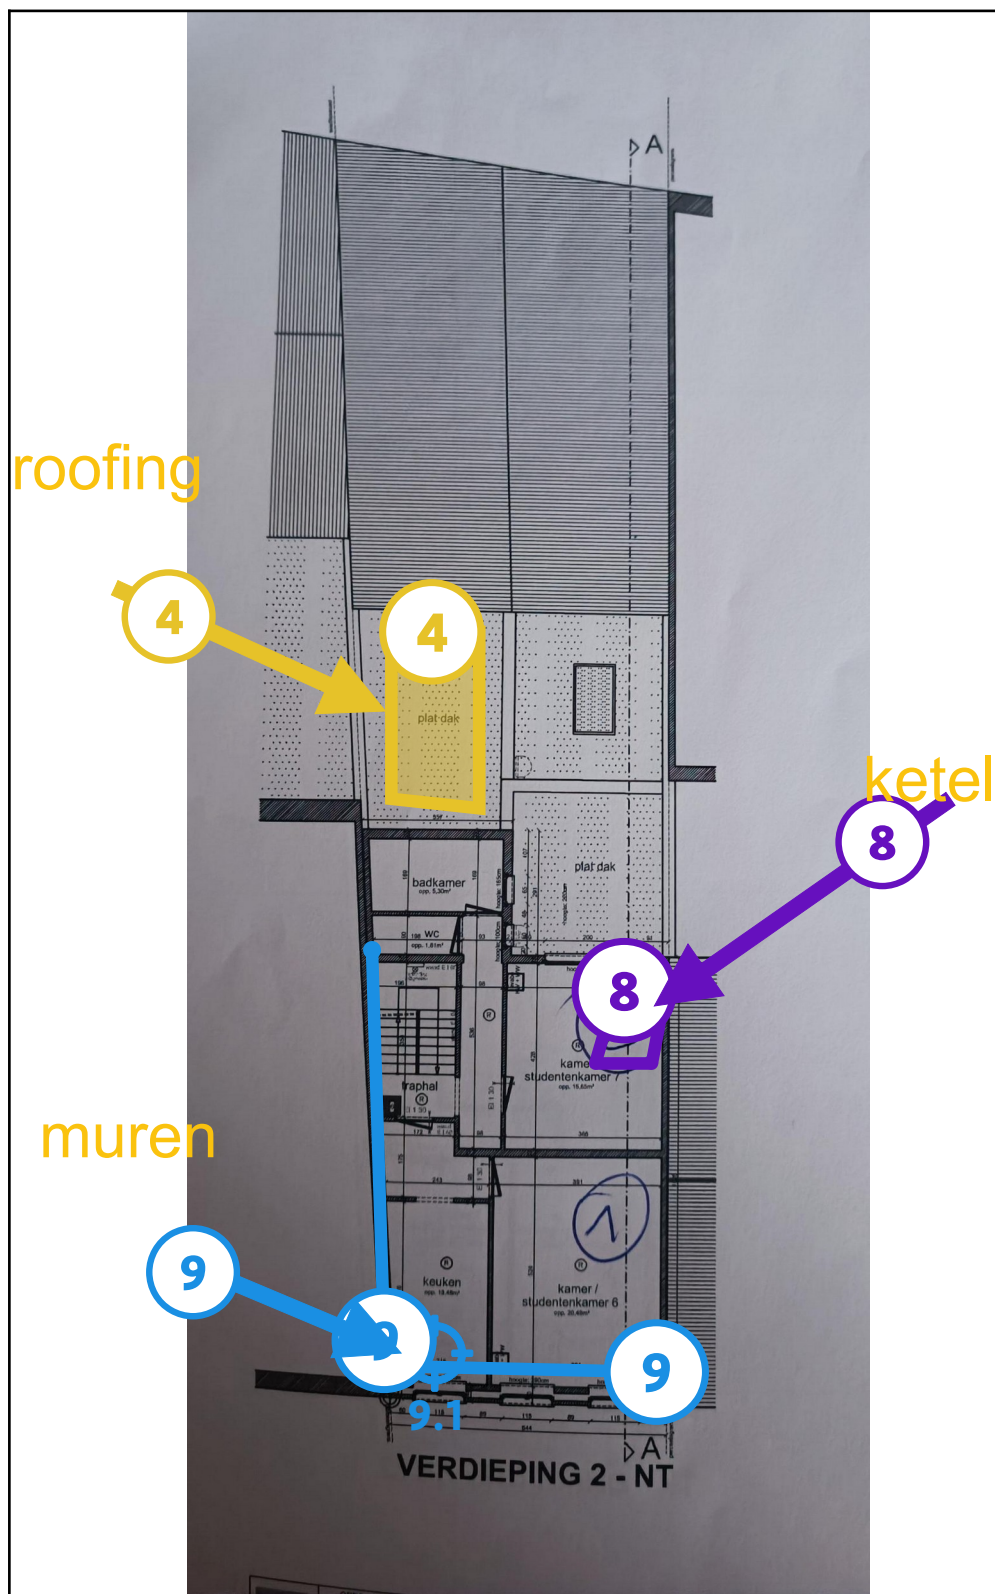
## Plan 1.2: plan 2v

4. roofing platdak	Asbestmateriaal	Zorgvuldig beheren
8. Ketel	Advies	-
9. muur pleister	Geen asbest	-
9.1 Code: muur 1	Mengmonster	-

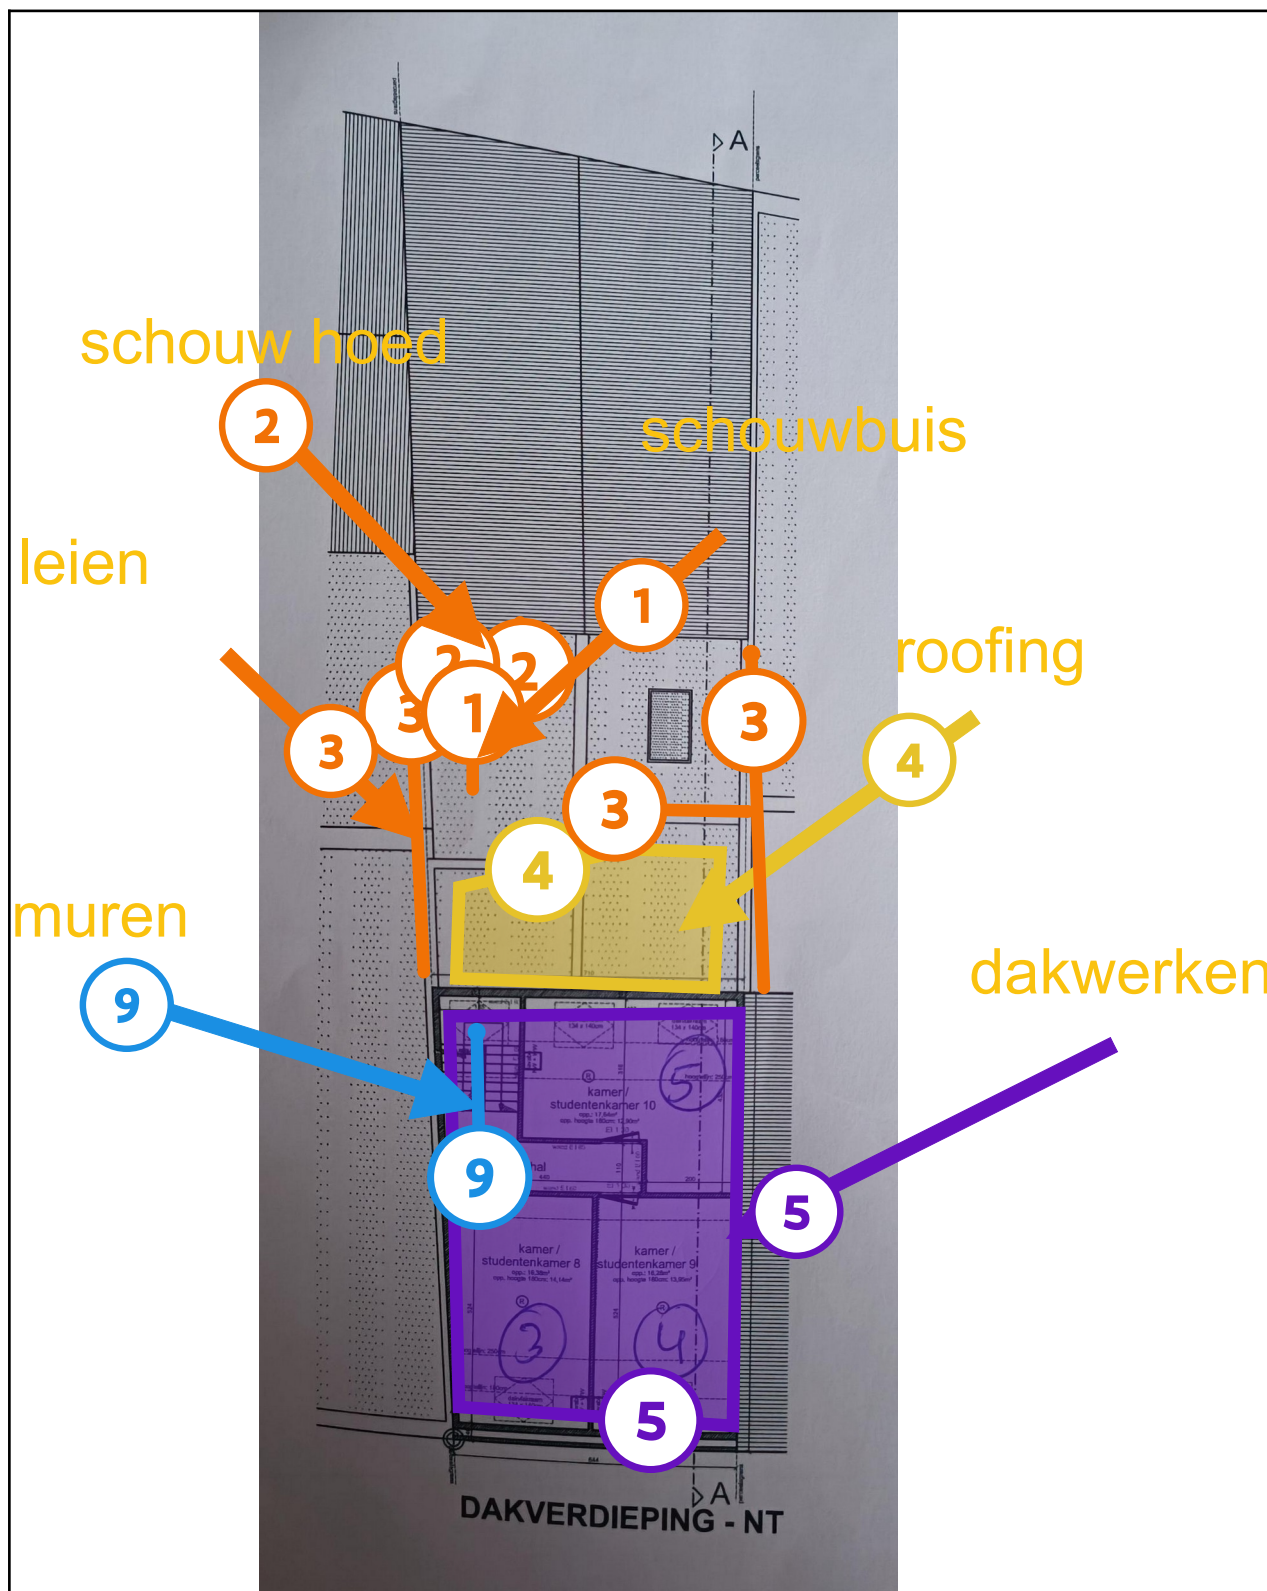
# Plan 1.3: plan 3 v

1. schouw buis	Asbestmateriaal	Verwijderen
2. schouw hoed	Asbestmateriaal	Verwijderen
3. leien zij/achter gevel	Asbestmateriaal	Verwijderen
4. roofing platdak	Asbestmateriaal	Zorgvuldig beheren
5. Dak werken	Advies	-
9. muur pleister	Geen asbest	-

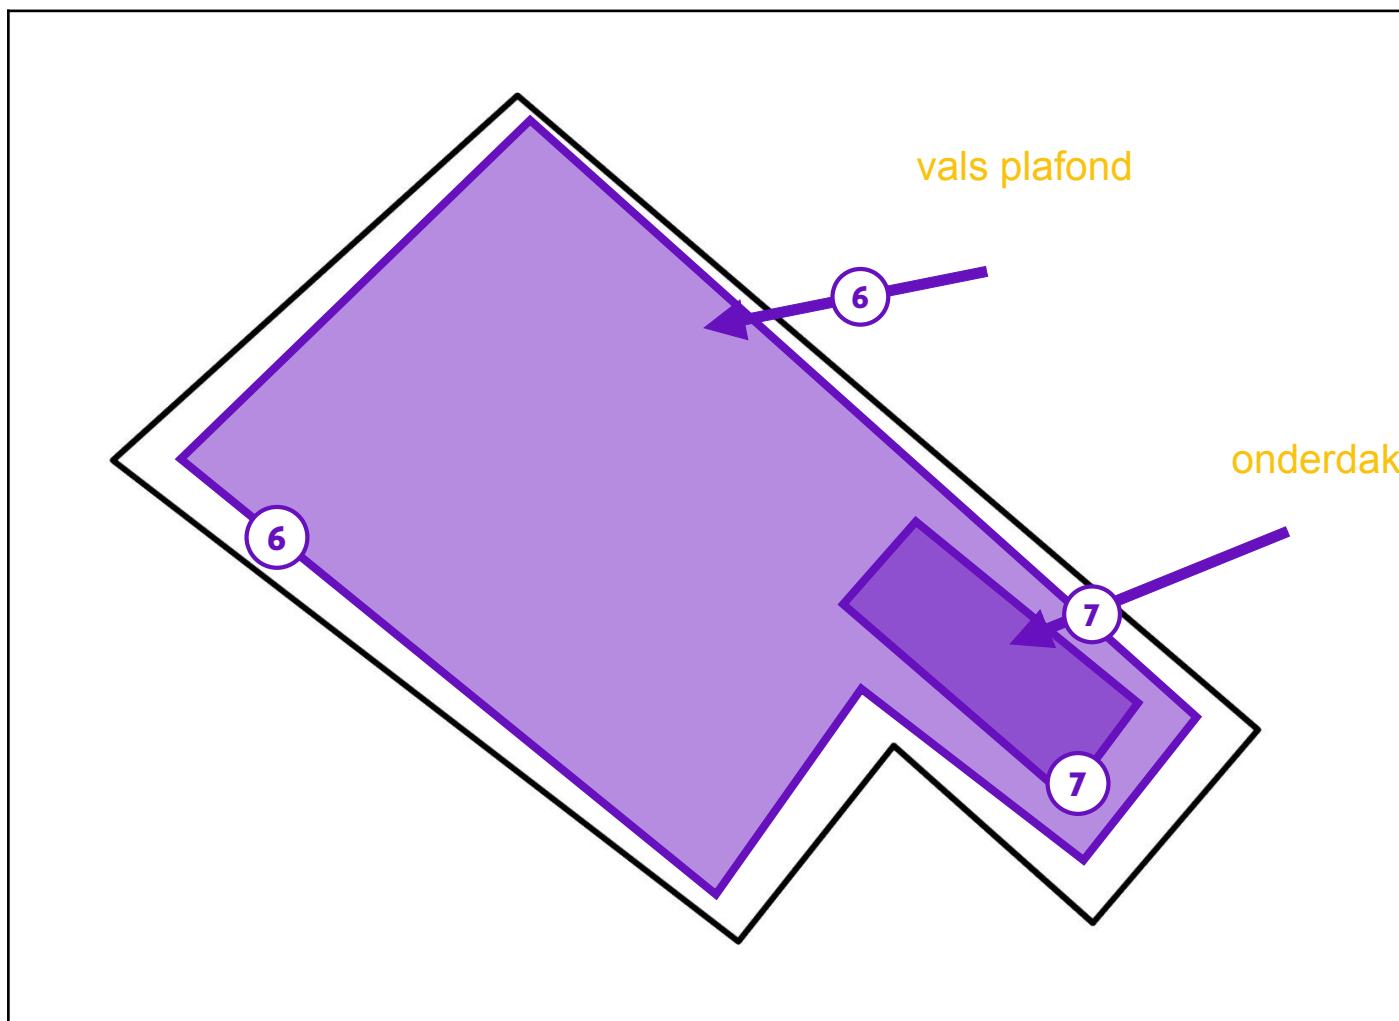
## Plan 1.4: Hoofdgebouw plan

Beschrijving	Type	Actie
6. plafond	Advies	-
7. onderdak 1 v	Advies	-
