Asbestinventarisatetest

Kastanjelaan 11, 2960 Brecht

Attestnummer : 20260306-000340.000

Uitgegeven op : 06.03.2026

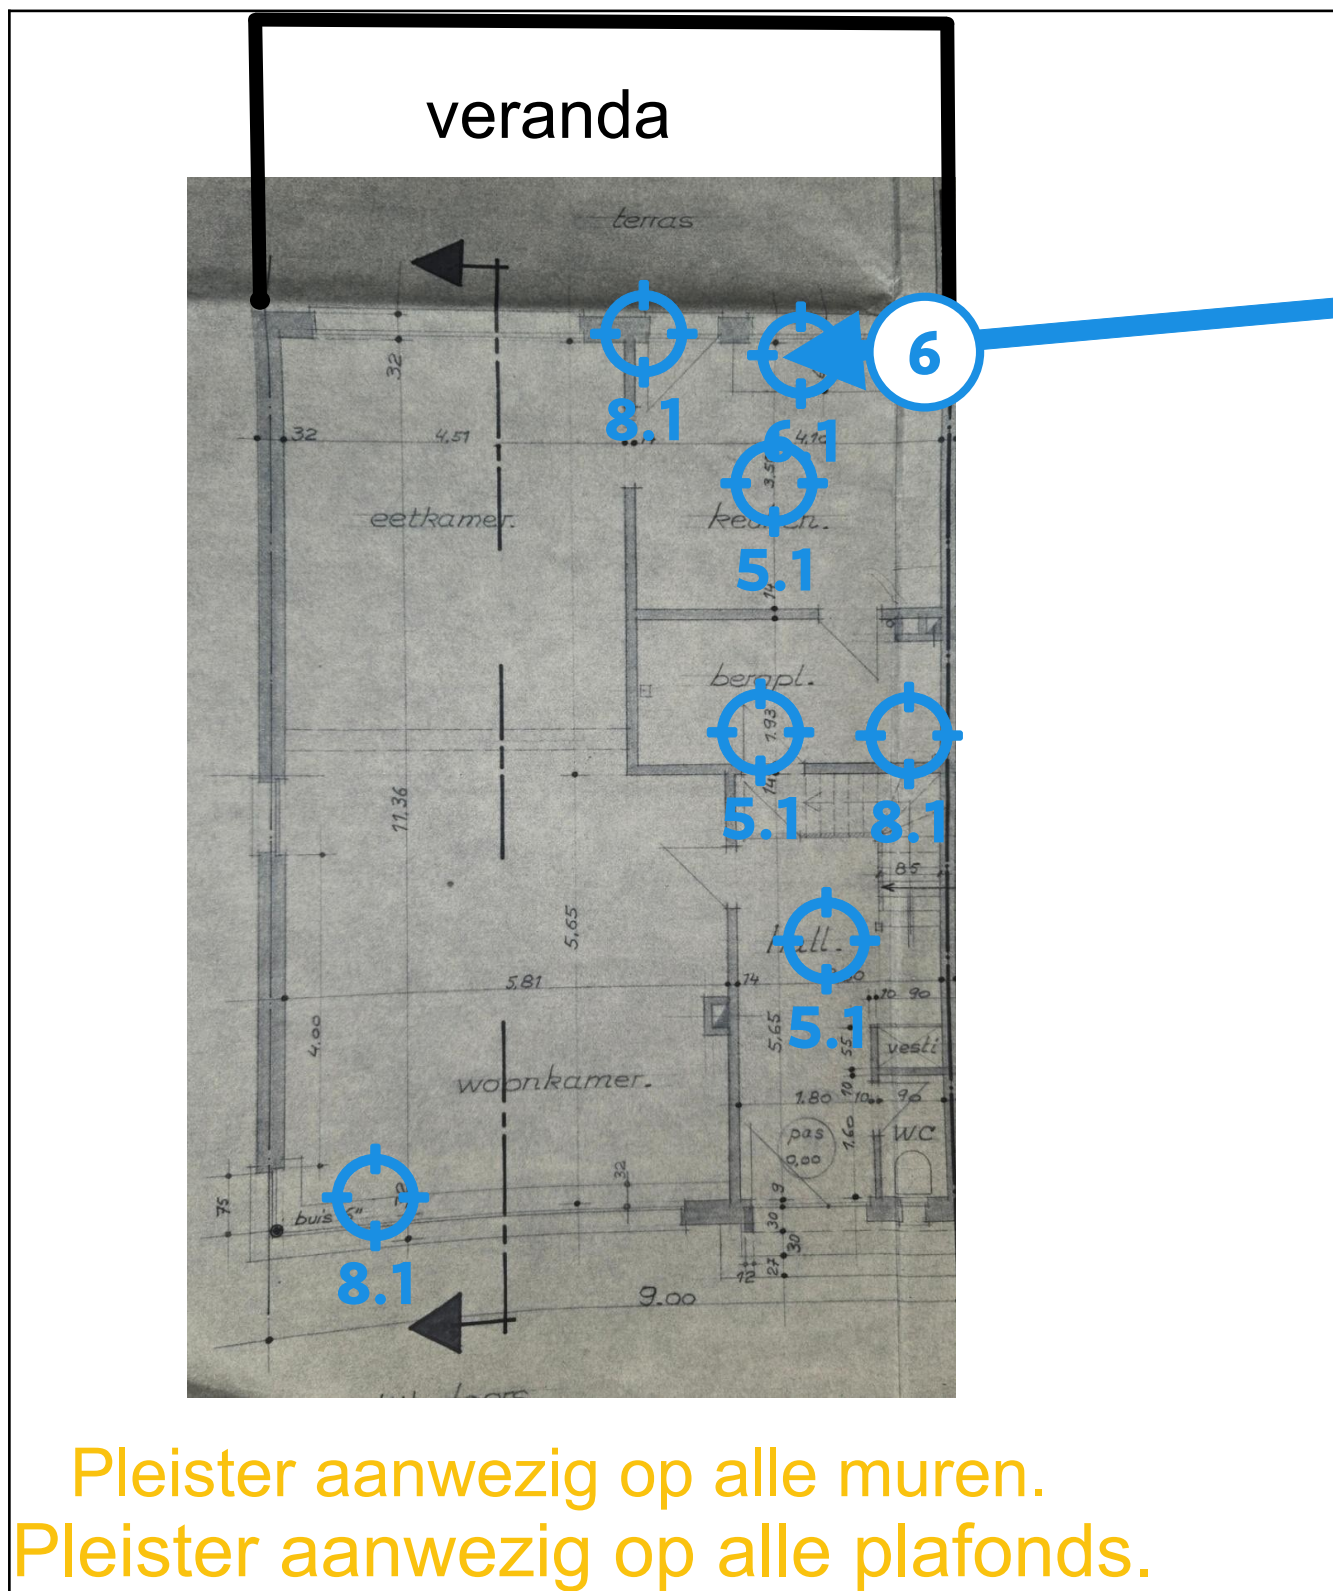
Plan 1.2: Gelijkvloers plan

5. Pleisterwerk plafonds	Geen asbest	-
5.1 Code: Staal 2.1 pleister plafonds	Mengmonster	-
6. Anti-dreun	Geen asbest	-
6.1 Code: Staal 5.1 bitume	Puntmonster	-
8. Pleisterwerk wanden	Geen asbest	-
8.1 Code: Staal 1.1 pleister muren	Mengmonster	-

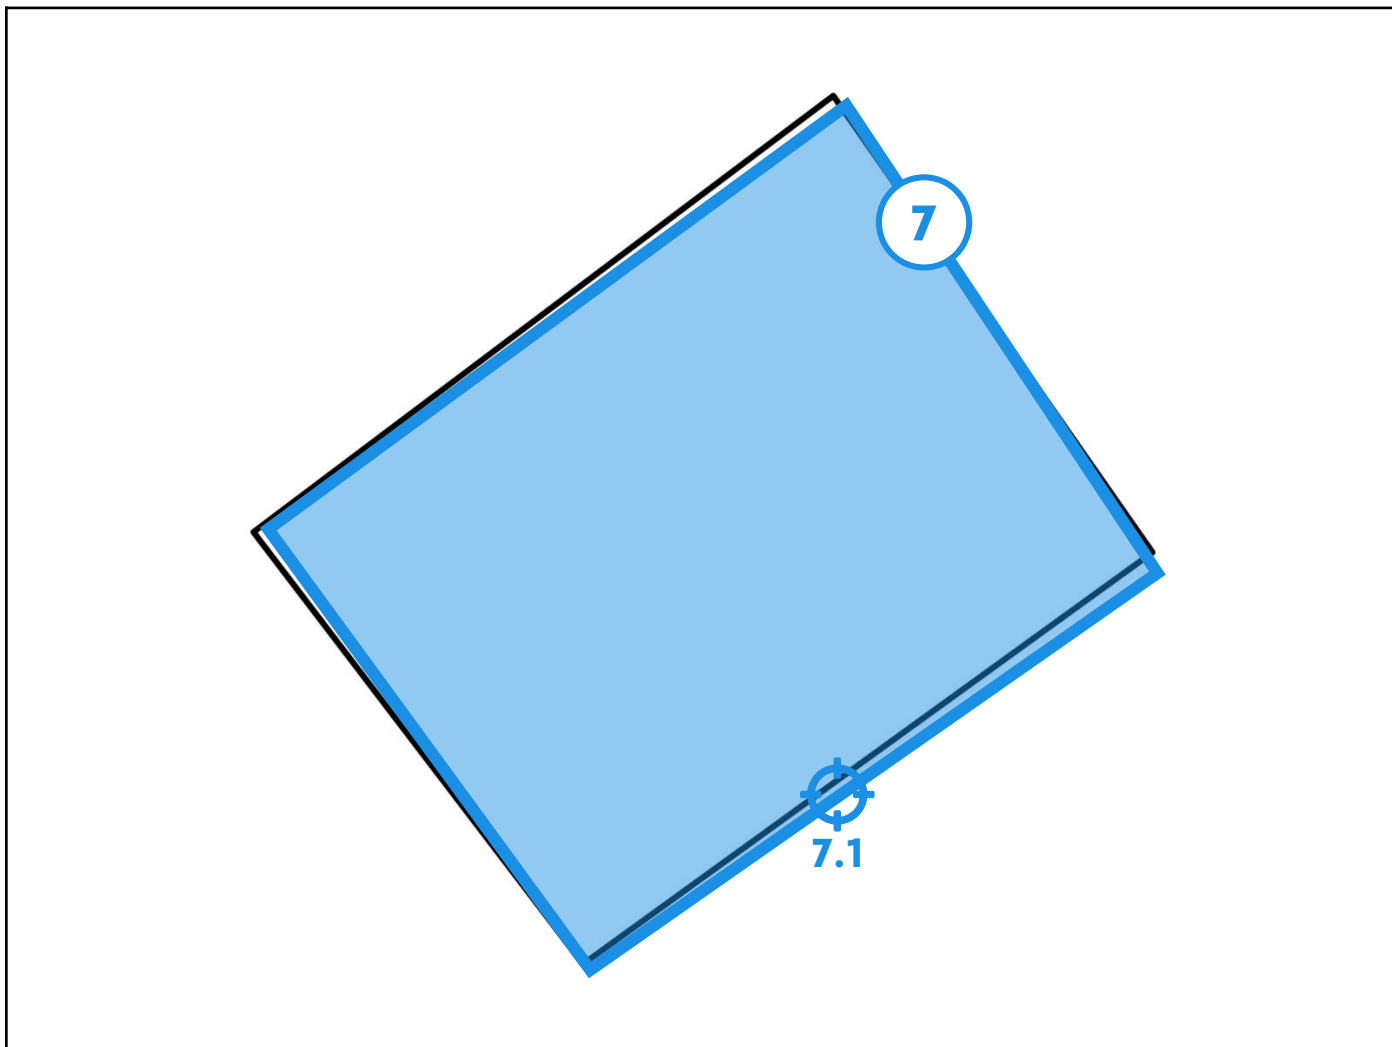
Plan 2.1: Bijgebouw plan

Beschrijving	Type	Actie
7. Roofing	Geen asbest	-
7.1 Code: Staal 3.1 roofing	Mengmonster	-

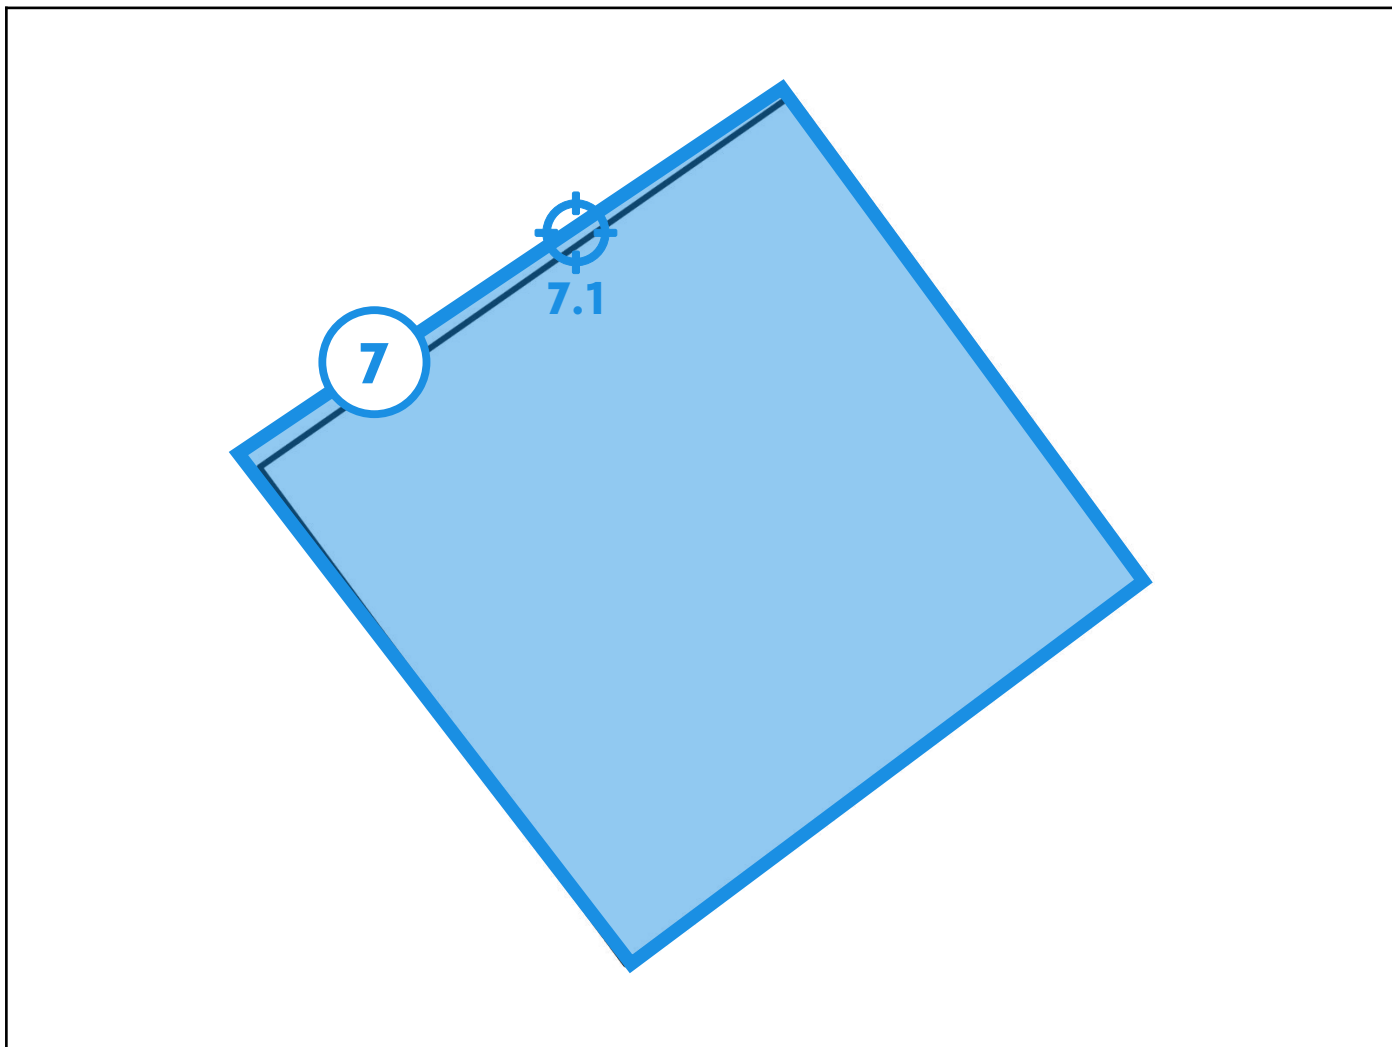
Plan 3.1: Bijgebouw plan

Beschrijving	Type	Actie
7. Roofing	Geen asbest	-
7.1 Code: Staal 3.1 roofing	Mengmonster	-
