# Asbestinventarisatetest

Ernest Claeslaan 6, 3090 Overijse

Attestnummer : 20260303-000100.000

Uitgegeven op : 03.03.2026

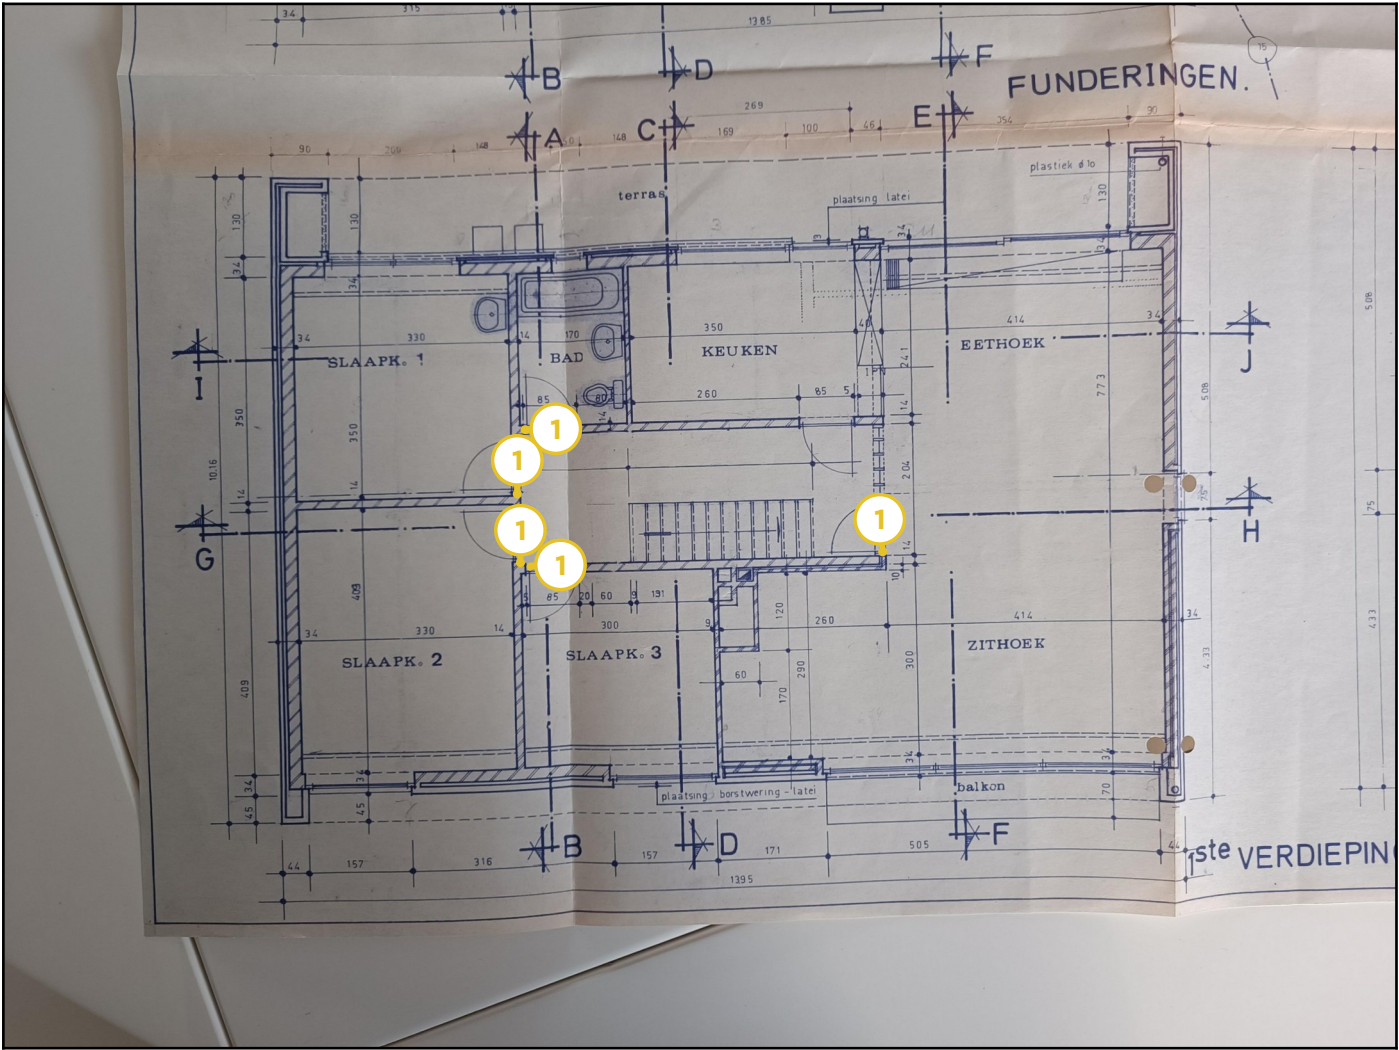
# Plan 1.4: Verdieping

| Beschrijving | Type | Actie |
|---|---|---|
| 1. Deurdorpel binnen (massal) | Asbestmateriaal | Zorgvuldig beheren |

- Eenvoudige handelingen: mag via doe-het-zelf of door werknemer(s) met opleidingsattest eenvoudige handelingen  
EH via doe-het zelf : De dorpels of tabletten kunnen voorzichtig losgebeiteld worden, zonder de toepassing zelf te breken , extra bevochtigen om stof te voorkomen Standaard dragen van de nodige wegwerp beschermingsmiddelen FFP 3 masker , handschoenen en tyvec CAT III type 5-6 , afwasbaar schoeisel Verpakken in dubbel plastic folie , sluit luchtdicht af en afvoeren naar het containerpark als hechtgebonden asbestafval. Voor hechtgebonden toepassingen: Bij verwijdering door doe-het-zelf moet men dit afval dubbel en luchtdicht verpakt aandienen bij het gemeentelijk recyclagepark. Men raadpleegt best op voorhand de voorwaarden van het recyclagepark. Zie ook link Zie <https://ovam.vlaanderen.be/wie-mag-wat-verwijderen> <https://ovam.vlaanderen.be/voorzorgsmaatregelen-bij-asbestverwijdering> <https://ovam.vlaanderen.be/asbestafval-afvoeren> Zie ook wetgevend kader (website van de OVAM en CODEX boek VI titel 3). <http://werk.belgie.be/sites/default/files/content/documents/Welzijn%20op%20het>

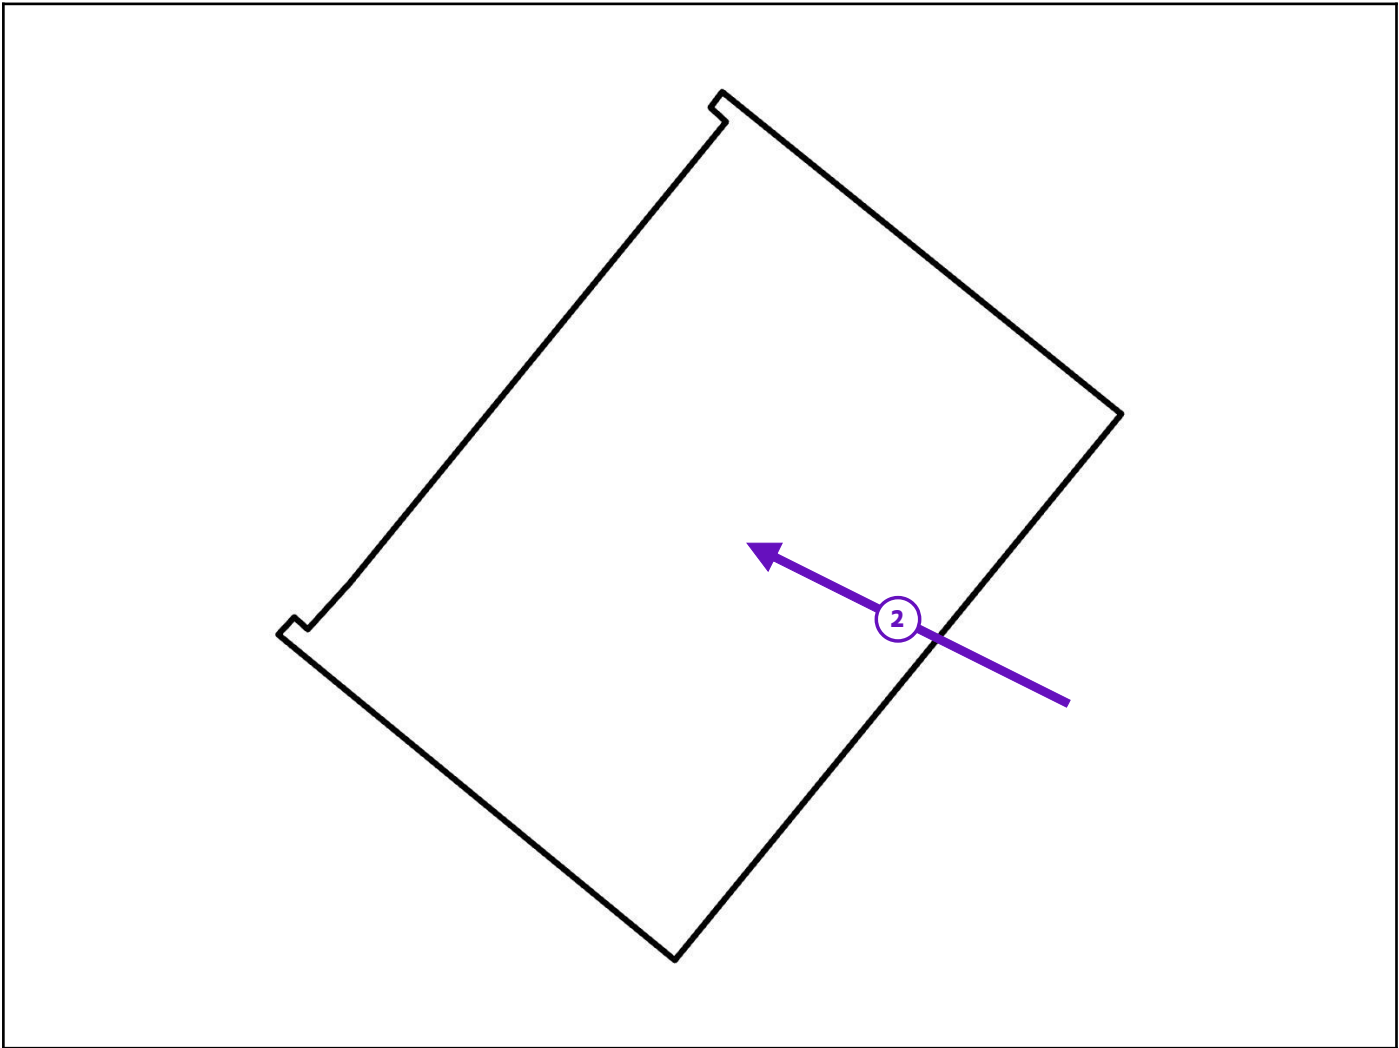
# Plan 1.7: Woning plan

| Beschrijving | Type | Actie |
|---|---|---|
| 2. Schouw op het dak (beperkingsfiche) | Beperking | - |
