# Asbestinventarisatetest

Oudepastoriestraat 19, 3390 Tielt-Winge

Attestnummer : 20260120-000327.000

**Niet-asbestveilig**

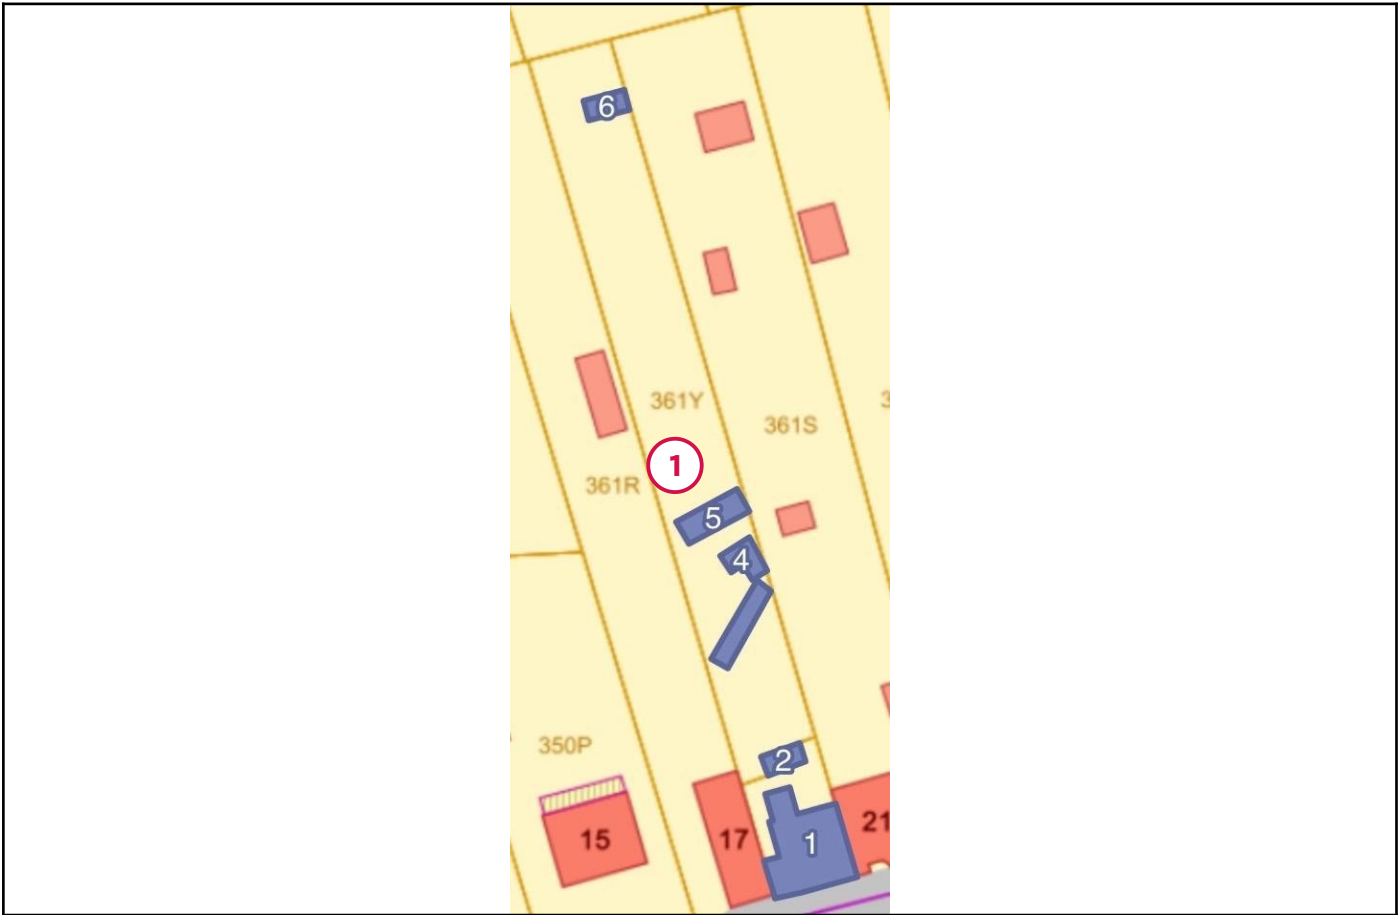
# Plan 1.7: Plattegrond

| Beschrijving | Type | Actie |
|---|---|---|
| 1. Stukken Menuiserit in de tuin achter duivenkot nr 4 | Asbestmateriaal | Dringend verwijderen |

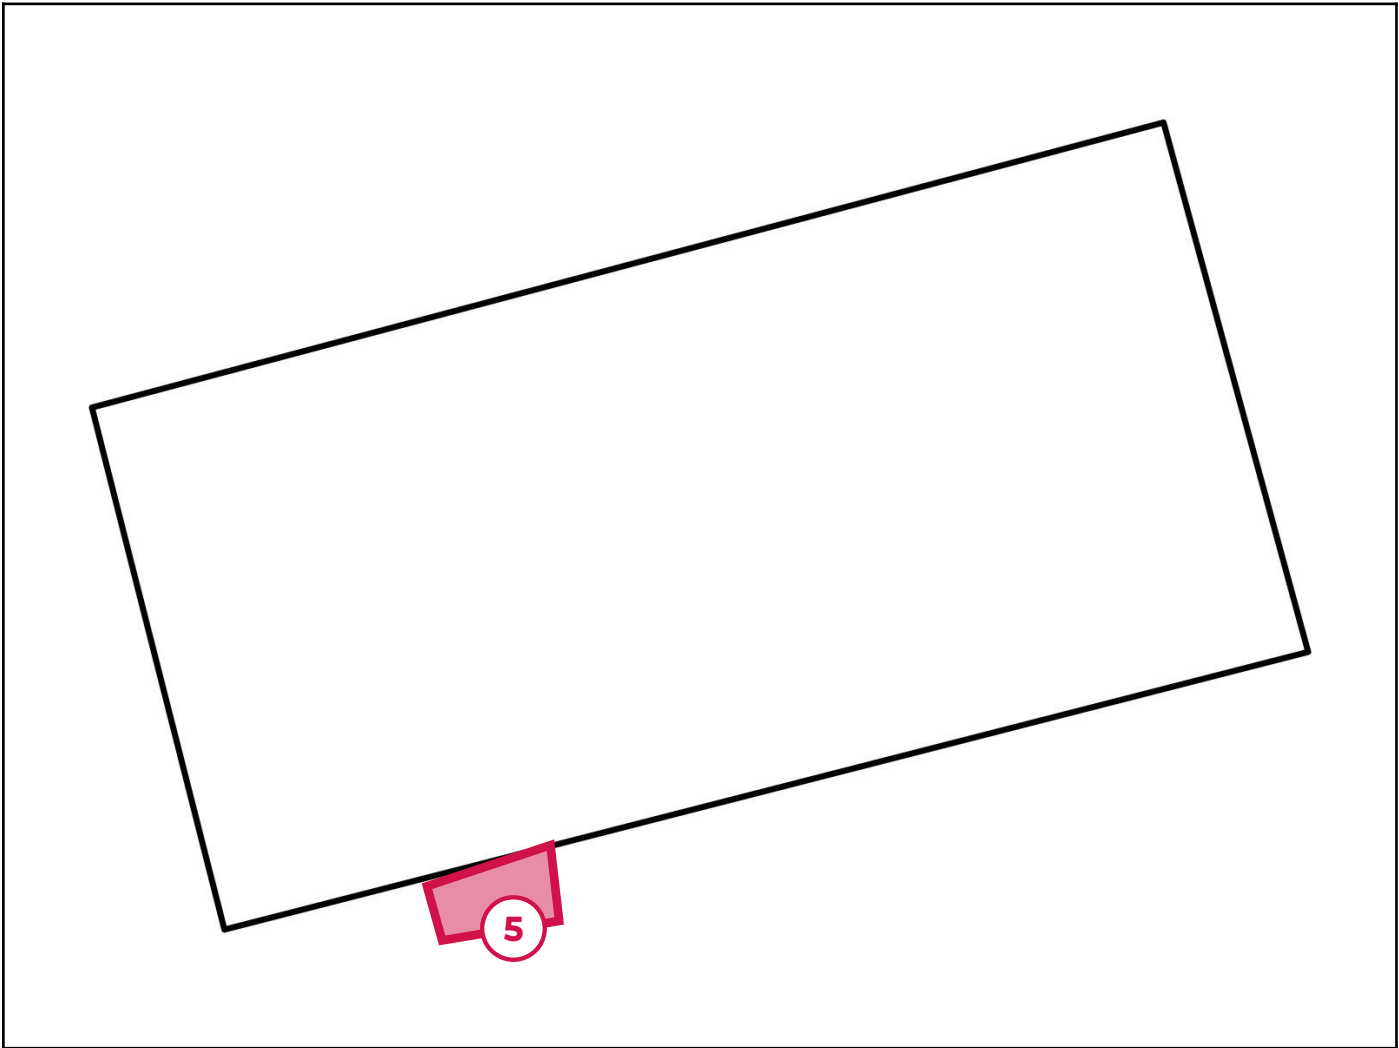
# Plan 6.1: Duivenkot nr 5 plan

| Beschrijving | Type | Actie |
|---|---|---|
| 5. Menuiseritplaat in spoetnik aan duivenkot nr 5 | Asbestmateriaal | Dringend verwijderen |

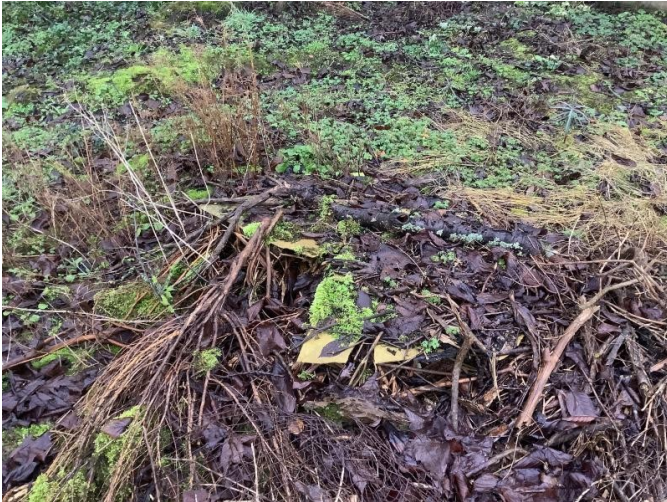
Overzichtsfoto

# Fiche 1: Stukken Menuiserit in de tuin achter duivenkot nr 4

Asbestmateriaal – afvalstof

- Eenvoudige handelingen: mag via doe-het-zelf of door werknemer(s) met opleidingsattest eenvoudige handelingen  
Wij adviseren om dit te laten verwijderen door een aannemer.  
De toepassing voor en tijdens het verwijderen steeds goed bevochtigen en/of fixeren.  
Het afval op een correcte manier afvoeren en verpakken.

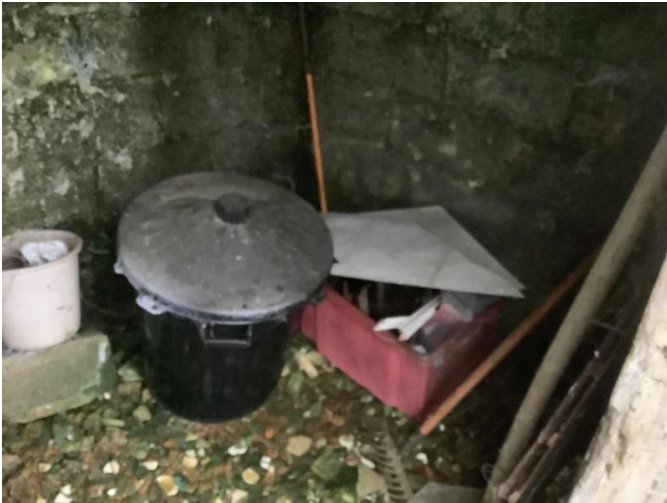
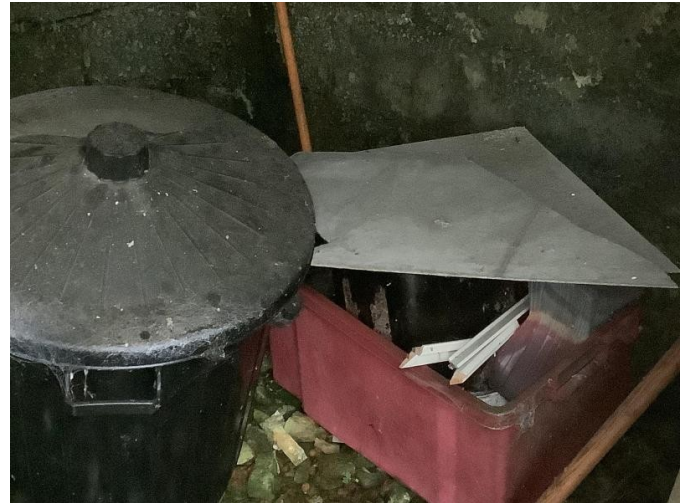
Overzichtsfoto

| Identificatiemethode | De asbestdeskundige beoordeelt het materiaal als asbestverdacht en dus asbesthoudend, en dit zonder monsternamen. |

De toepassing voor en tijdens het verwijderen steeds goed bevochtigen en/of fixeren.

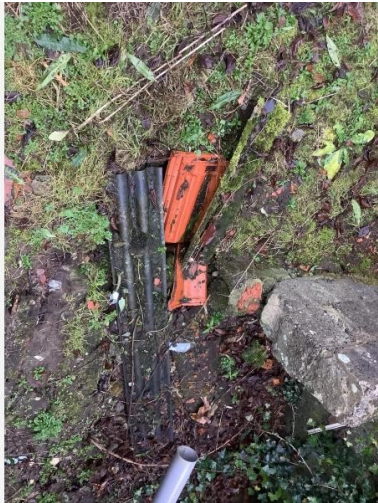
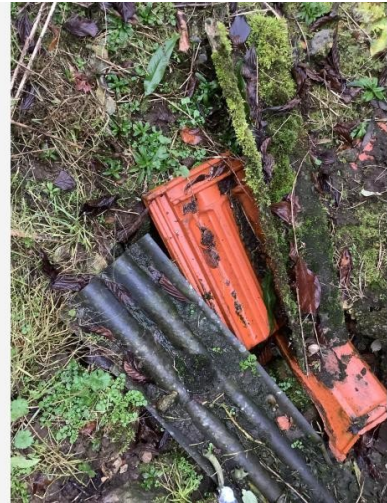
Overzichtsfoto

| Identificatiemethode | De asbestdeskundige beoordeelt het materiaal als asbestverdacht en dus asbesthoudend, en dit zonder monstername. |

De toepassing voor en tijdens het verwijderen steeds goed bevochtigen en/of fixeren.

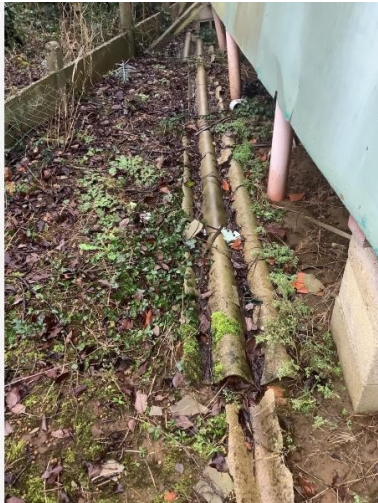
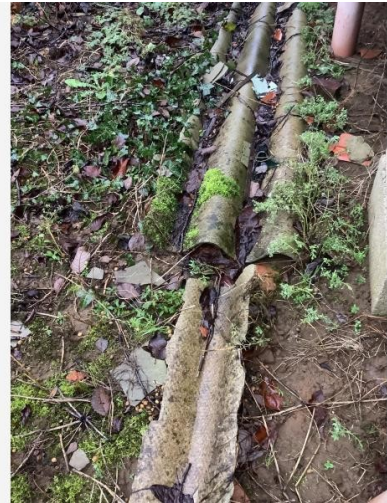
Overzichtsfoto

| Identificatiemethode | De asbestdeskundige beoordeelt het materiaal als asbestverdacht en dus asbesthoudend, en dit zonder monstername. |

De toepassing voor en tijdens het verwijderen steeds goed bevochtigen en/of fixeren.

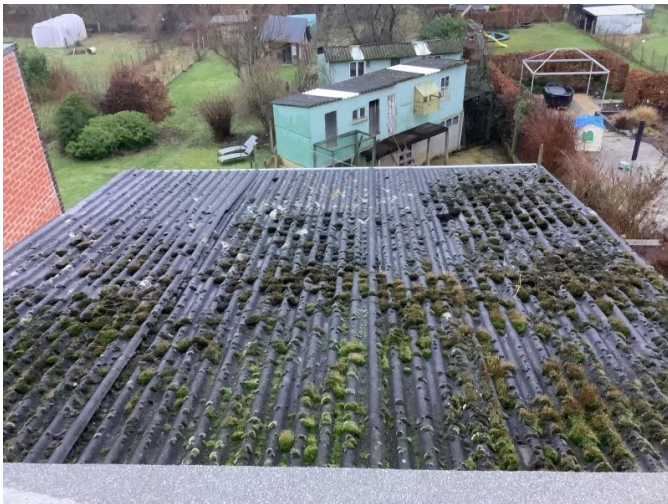
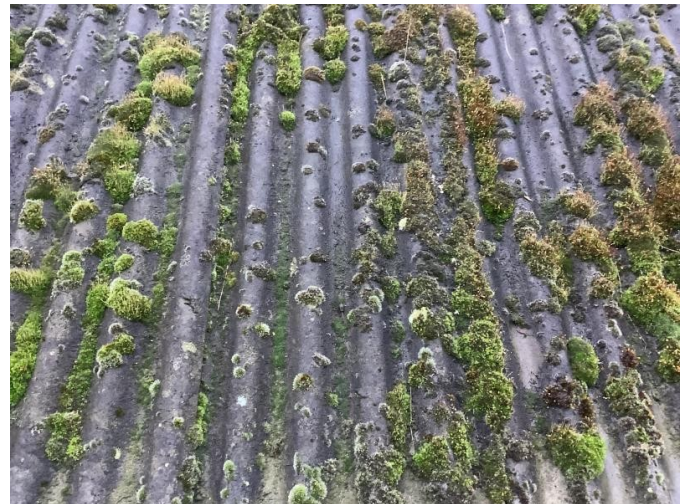
Overzichtsfoto

| Identificatiemethode | De asbestdeskundige beoordeelt het materiaal als asbestverdacht en dus asbesthoudend, en dit zonder monstername. |

- Eenvoudige handelingen: mag via doe-het-zelf of door werknemer(s) met opleidingsattest eenvoudige handelingen  
Wij adviseren om dit te laten verwijderen door een aannemer.  
De toepassing voor en tijdens het verwijderen steeds goed bevochtigen en/of fixeren.  
Het afval op een correcte manier afvoeren en verpakken.  
Draag steeds een ffp3 mondkmasker of een halfgelaatsmasker met P 3 filter.  
Draag een wegwerpoverall , Tyvek Cat III type 5.6.

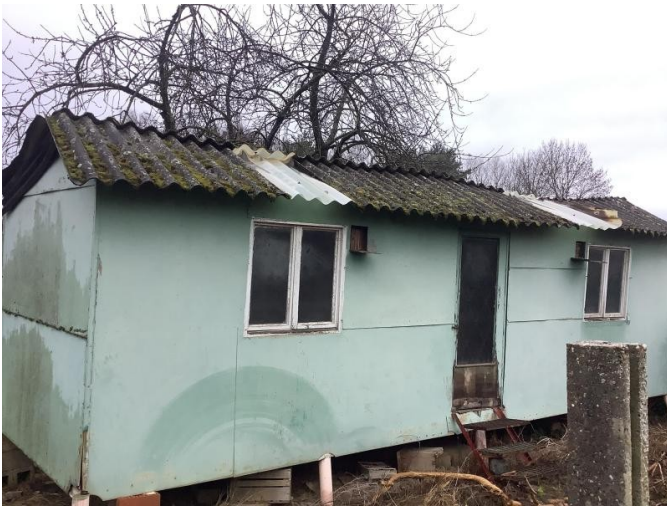
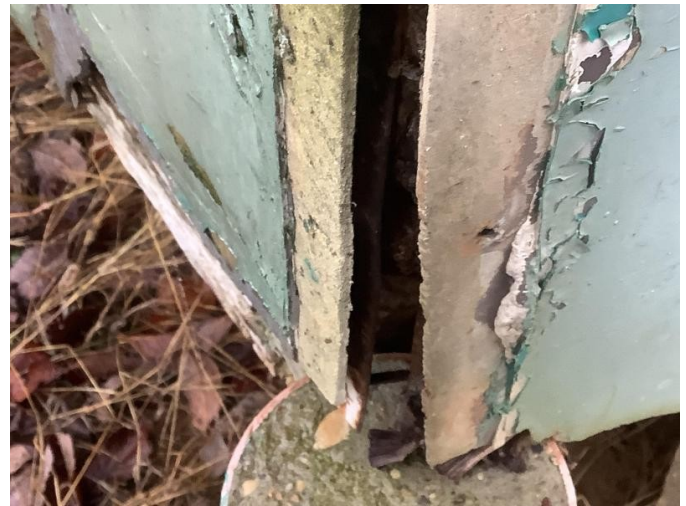
Overzichtsfoto

| Identificatiemethode | Een monstername door de asbestdeskundige met laboanalyse door een asbestlabo. |

- Eenvoudige handelingen: mag via doe-het-zelf of door werknemer(s) met opleidingsattest eenvoudige handelingen  
Wij adviseren om dit te laten verwijderen door een aannemer.  
De toepassing voor en tijdens het verwijderen steeds goed bevochtigen en/of fixeren.  
Het afval op een correcte manier afvoeren en verpakken.

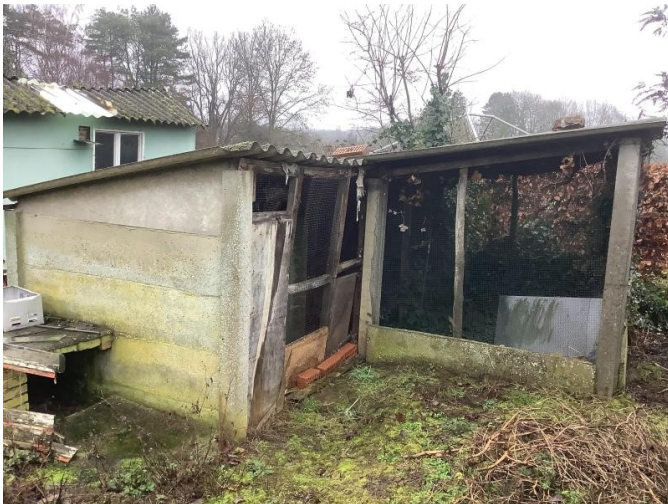
Overzichtsfoto

| Identificatiemethode | Een monstername door de asbestdeskundige met laboanalyse door een asbestlabo. |

- Eenvoudige handelingen: mag via doe-het-zelf of door werknemer(s) met opleidingsattest eenvoudige handelingen  
Wij adviseren om dit te laten verwijderen door een aannemer.  
De toepassing voor en tijdens het verwijderen steeds goed bevochtigen en/of fixeren.  
Het afval op een correcte manier afvoeren en verpakken.  
Draag steeds een ffp3 mondkmasker of een halfgelaatsmasker met P 3 filter.  
Draag een wegwerpoveral , Tyvek Cat III type 5.6.

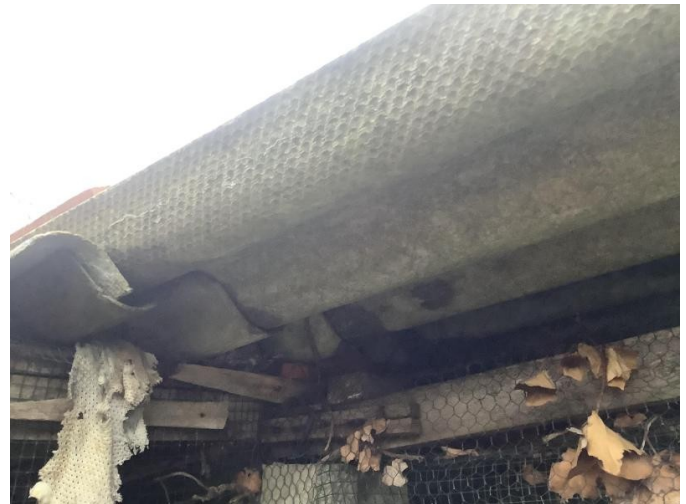
Detailfoto

Het asbestmateriaal valt onder de mijlpaal van 2034.
