# Asbestinventarisatetest

Prosper Van Raemdonckstraat 57/004, 9120 Beveren-Kruibeke-Zwijndrecht

Attestnummer : **20260129-000236.000**

Uitgegeven op : **29.01.2026**

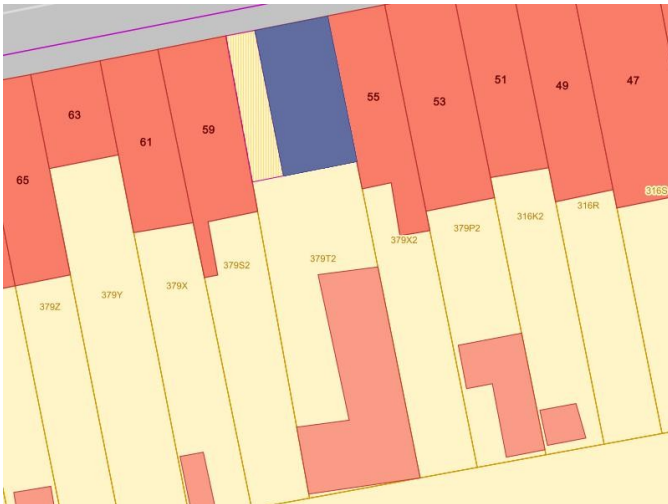
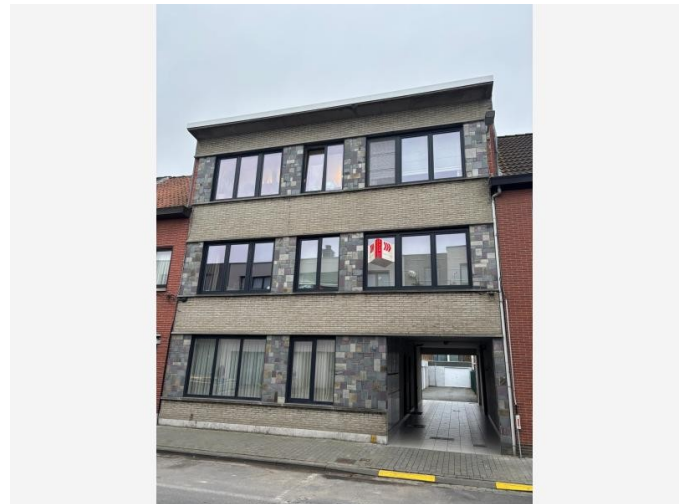
## Zone 1: Hoofdgebouw

- 0 Asbestmaterialen
- 0 Beperkingen
- 0 Uitsluitingen
- 0 Roerende goederen
- 0 Puin, steenslag, (water)bodem
- 0 Adviezen
- 2 **Geen asbest**

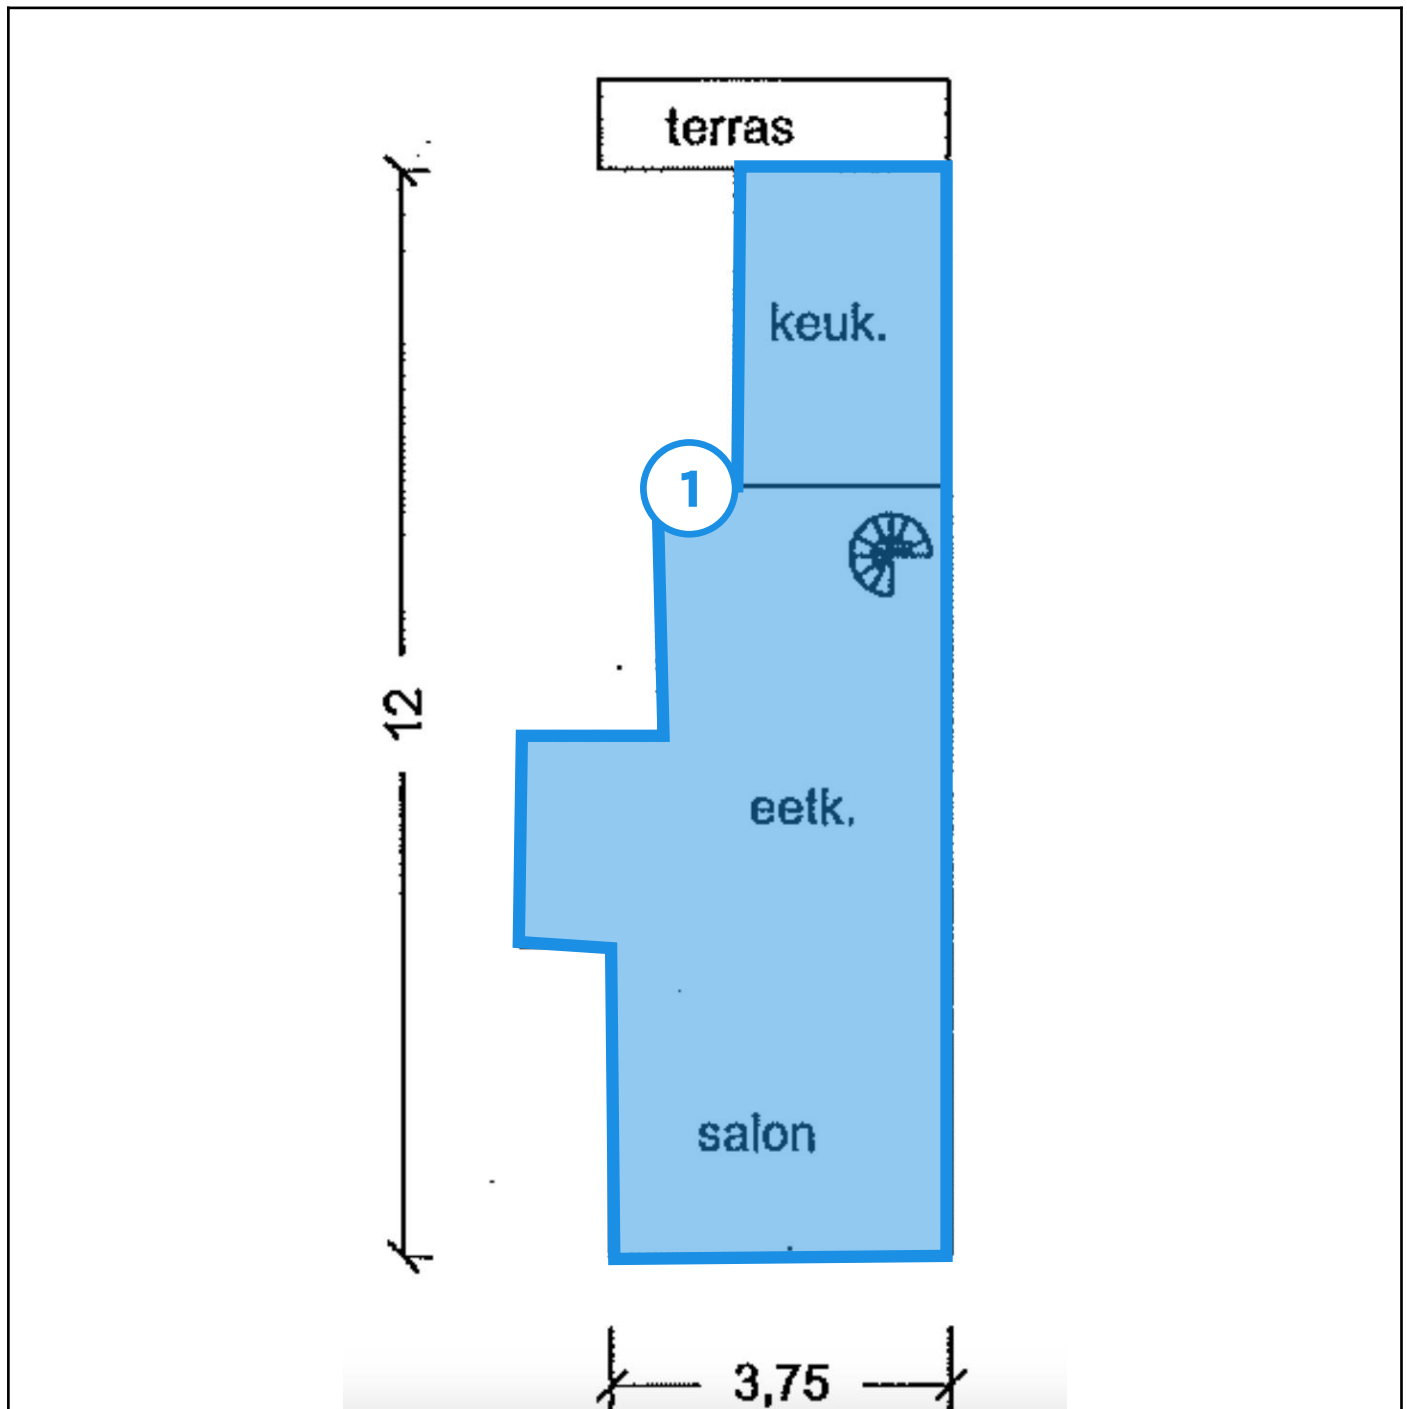
## Plan 1.3: Eerste verdieping

| Beschrijving | Type | Actie |
|---|---|---|
| 1. Pleisterwerk plafonds | Geen asbest | - |

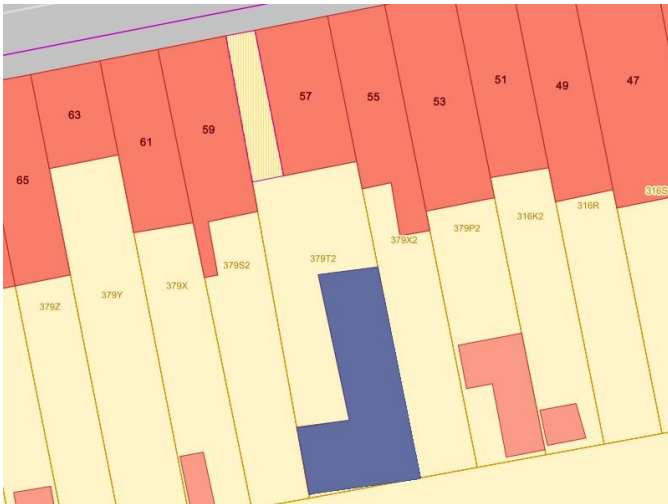
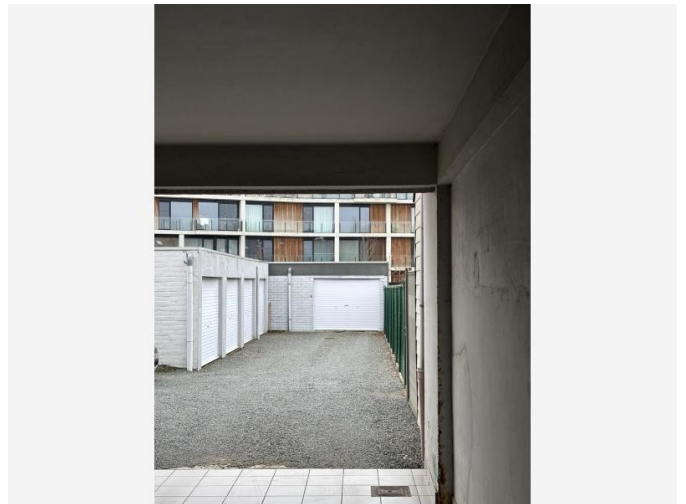
## Zone 2: Bijgebouw

- 0 Asbestmaterialen
- 0 Beperkingen
- 0 Uitsluitingen
- 0 Roerende goederen
- 0 Puin, steenslag, (water)bodem
- 0 Adviezen
- 0 Geen asbest

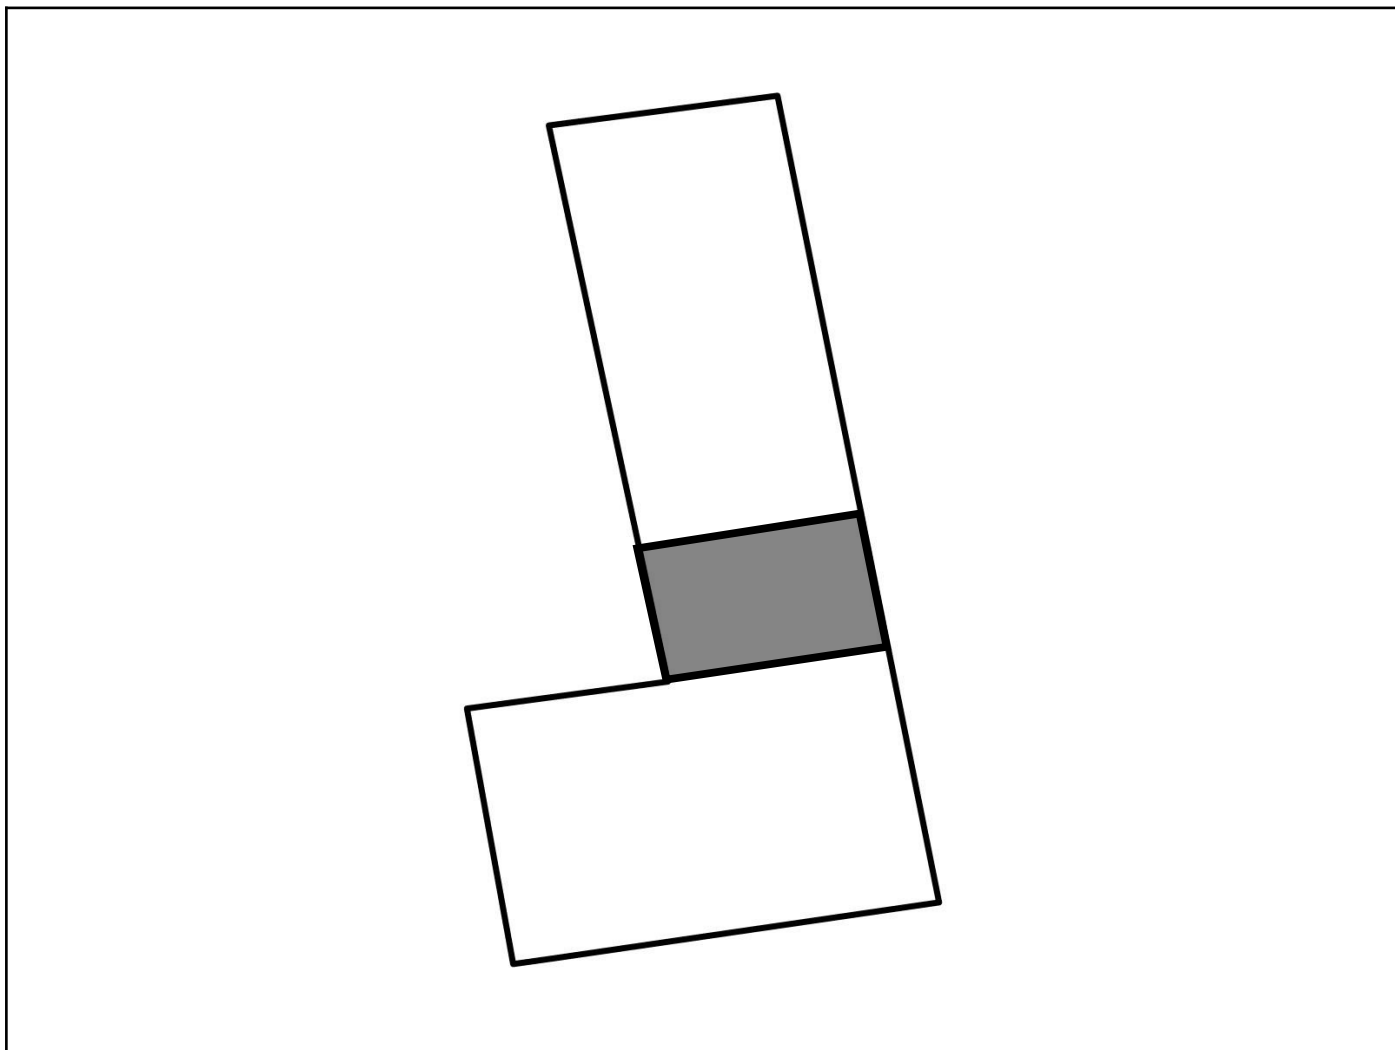
## Plan 2.1: Bijgebouw plan

Geen asbest
