Asbestinventarisatetest

Jan Van Eyckstraat 30, 2900 Schoten

Attestnummer : 20260309-000160.000

Uitgegeven op : 09.03.2026

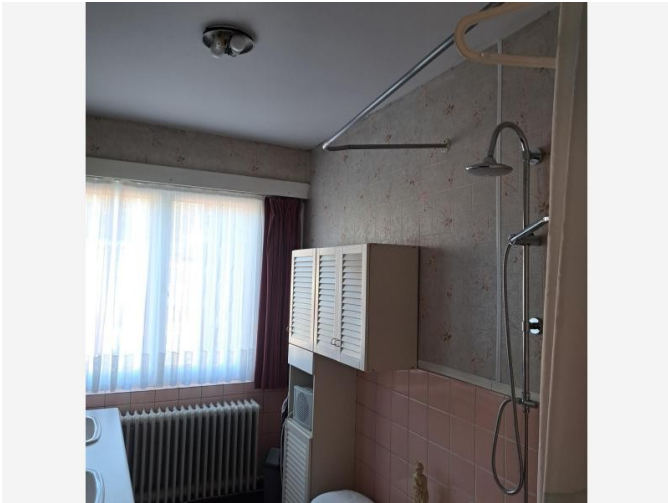
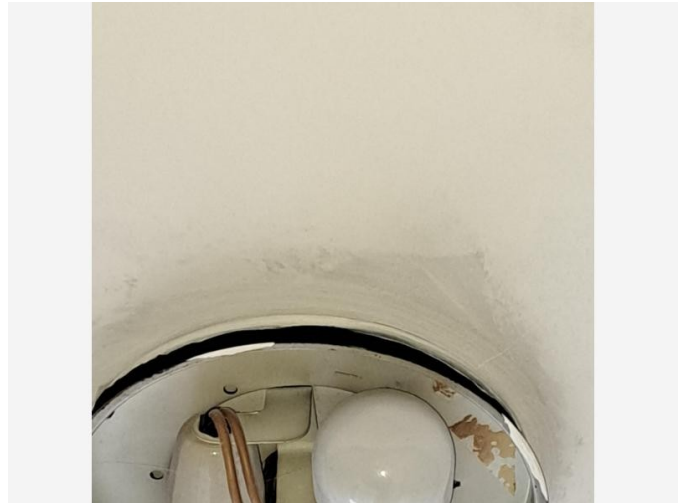
Beschrijving	Pleisterwerk plafond
Omgeving	Binnen
Primaire drager	Plafond
Bindmiddel van materiaal	Gips - kalk
Gebondenheid op basis van bindmiddel	Niet-hechtgebonden
Hoeveelheid (oppervlakte - dikte - aantal)	• 100,00 m ² - 1,00 cm - 1 stuk
Totaal volume	1,00 m ³
Identificatiemethode	Een monstername door de asbestdeskundige met laboanalyse door een asbestlabo.
Destructieve handeling voor identificatie	Nee
Opmerking	De oppervlakte van het materiaal is een pure schatting en dus niet expliciet volledig juist.

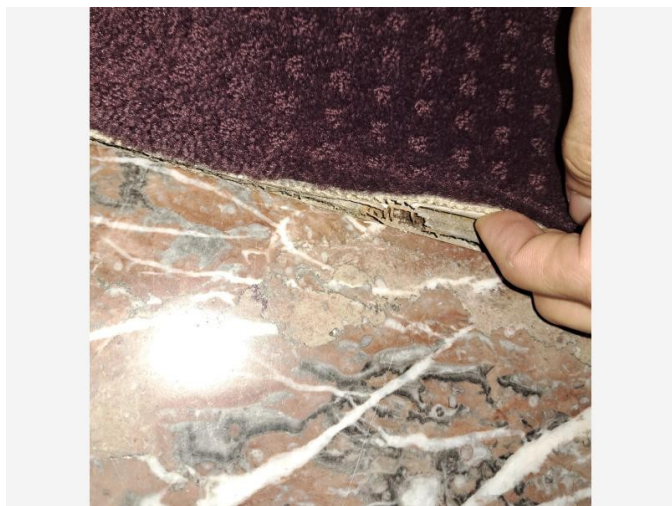
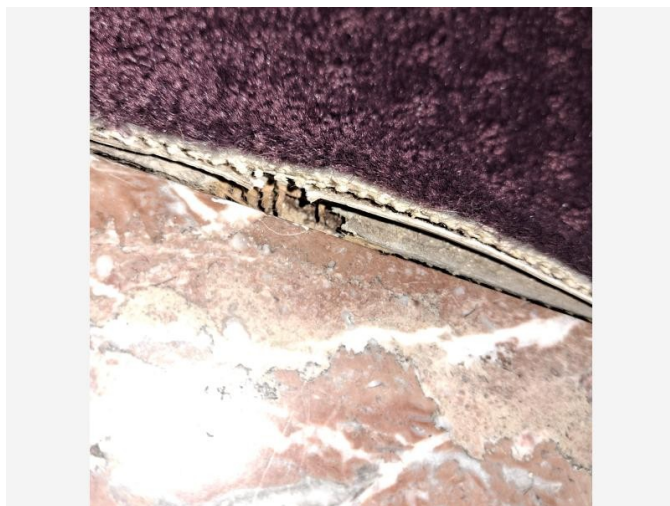
Fiche 13: Vloerzeil Vinyl

Geen asbest

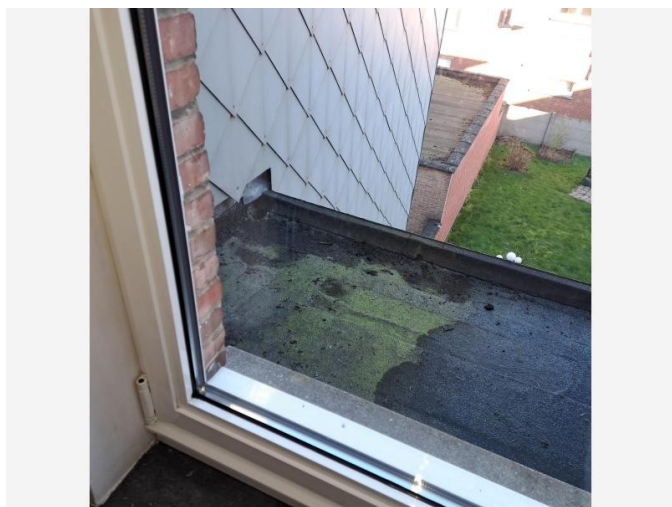
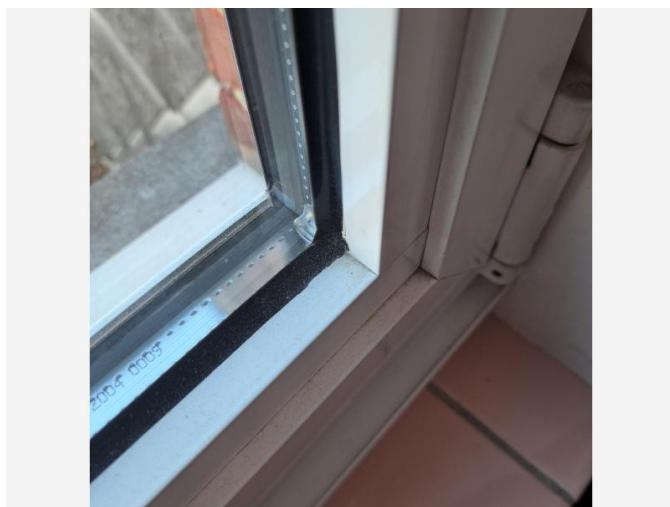
Beschrijving	Notitie	Terug te vinden op plannen
Fiche 14: Mastiek	-	-
