Asbestinventarisatetest

Kukkelbosstraat 138, 3590 Diepenbeek

Attestnummer : 20260306-000405.000

Uitgegeven op : 06.03.2026

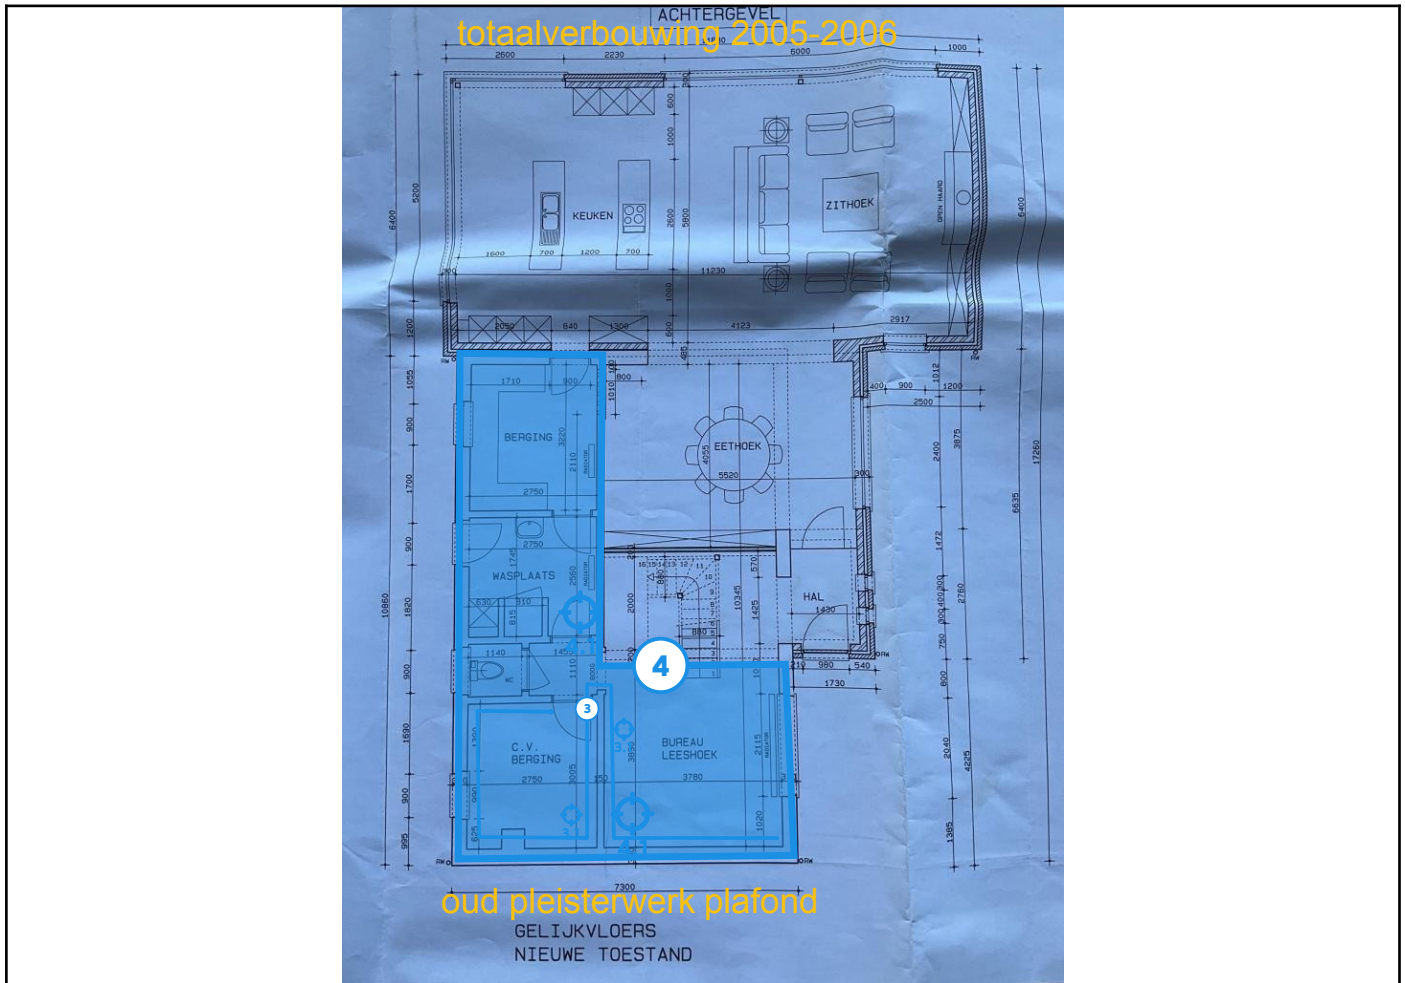
Plan 1.2: gelijkvloers

Beschrijving	Type	Actie
2. woning volledig verbouwd en opnieuw afgewerkt in 2005 -2006	Advies	-
3. pleisterwerk wanden oorspronkelijk gedeelte	Geen asbest	-
3.1 Code: 1	Mengmonster	-
4. pleisterwerk plafonds oud gedeelte	Geen asbest	-
4.1 Code: 2	Mengmonster	-

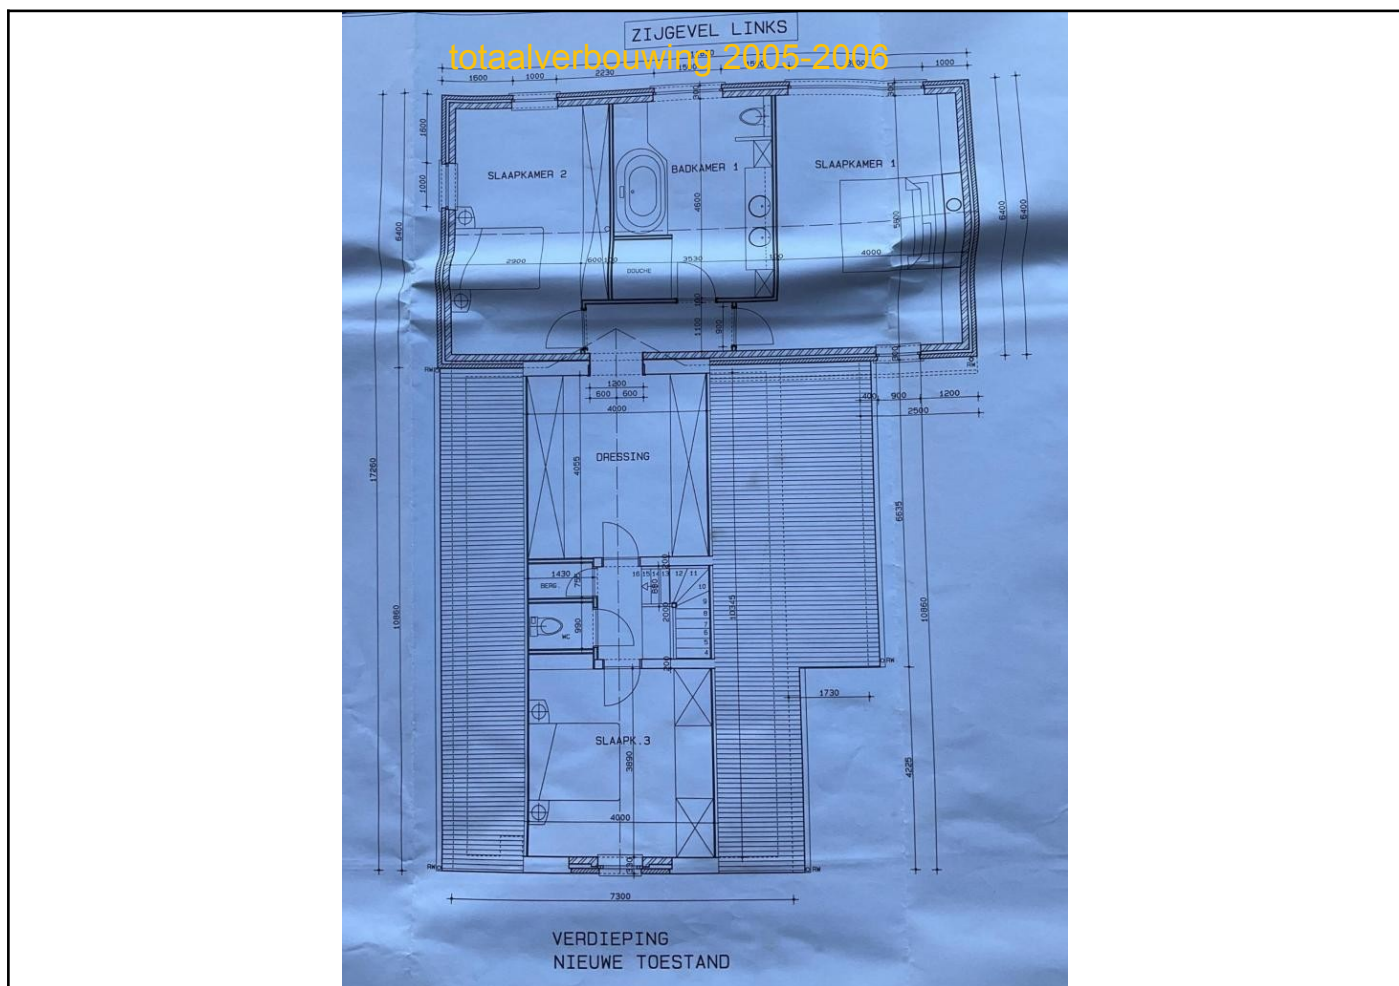
Plan 1.3: verdieping

Beschrijving	Type	Actie
2. woning volledig verbouwd en opnieuw afgewerkt in 2005 -2006	Advies	-

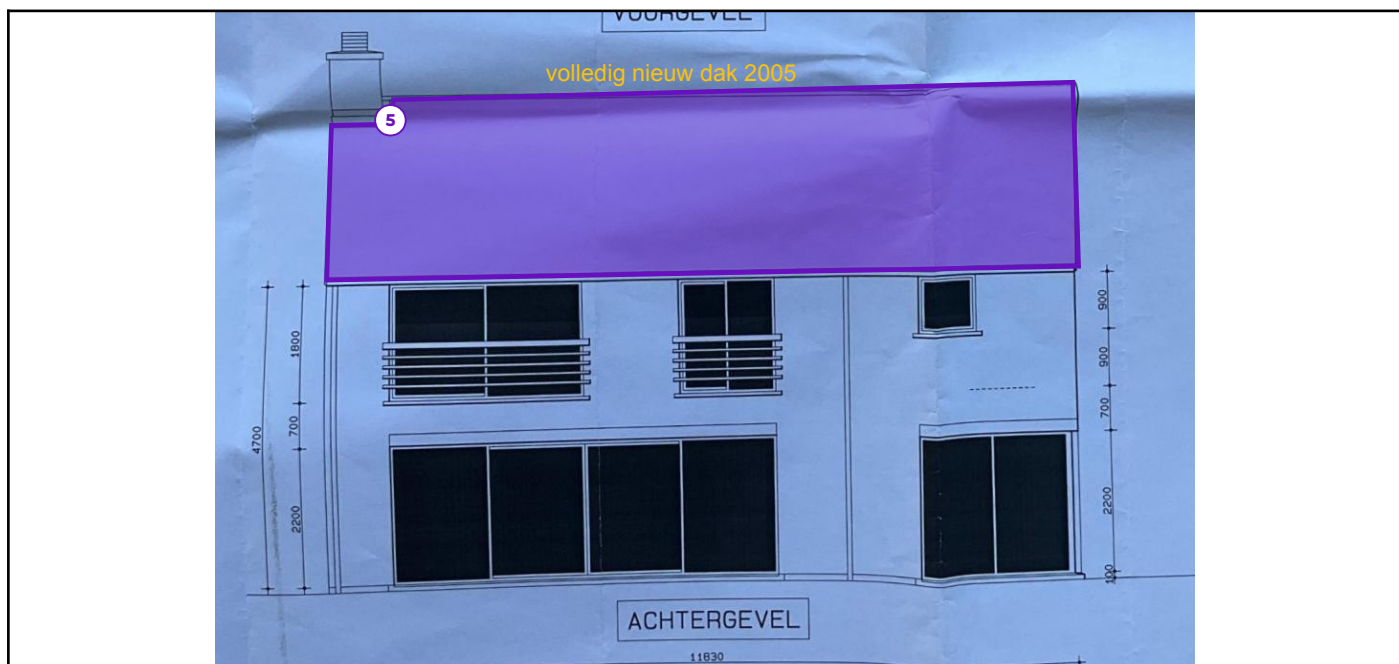
Plan 1.5: achtergevel

Beschrijving	Type	Actie
5. dak en onderdak woning geen asbestverdachte materialen	Overige ruimte of materiaal	-

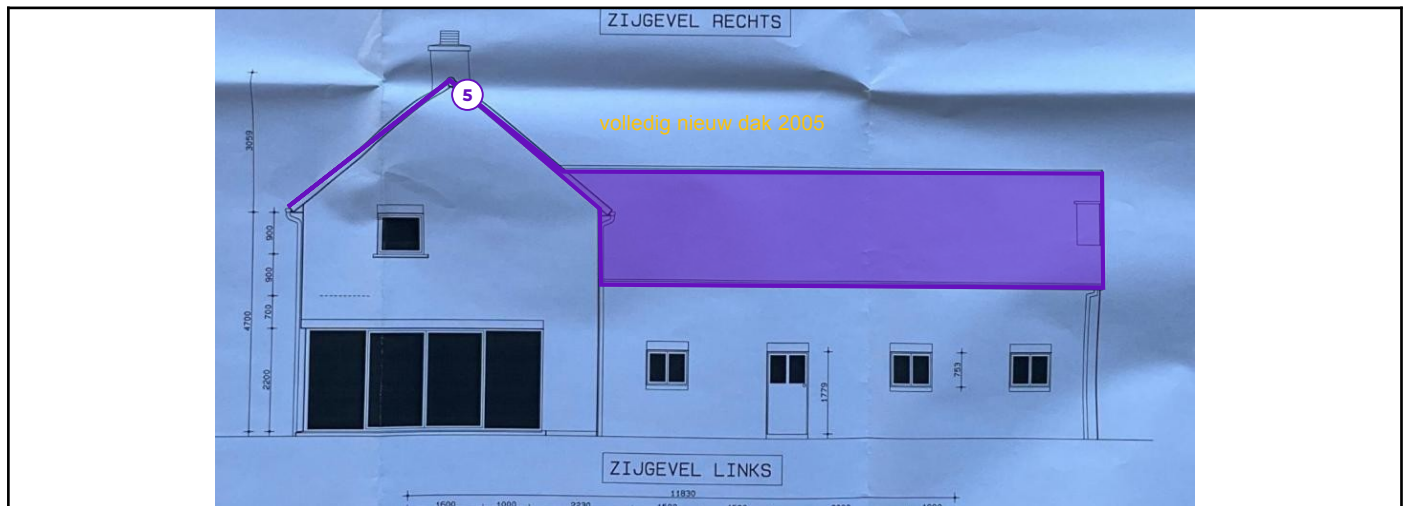
Plan 1.6: zijgevel links

Beschrijving	Type	Actie
5. dak en onderdak woning geen asbestverdachte materialen	Overige ruimte of materiaal	-

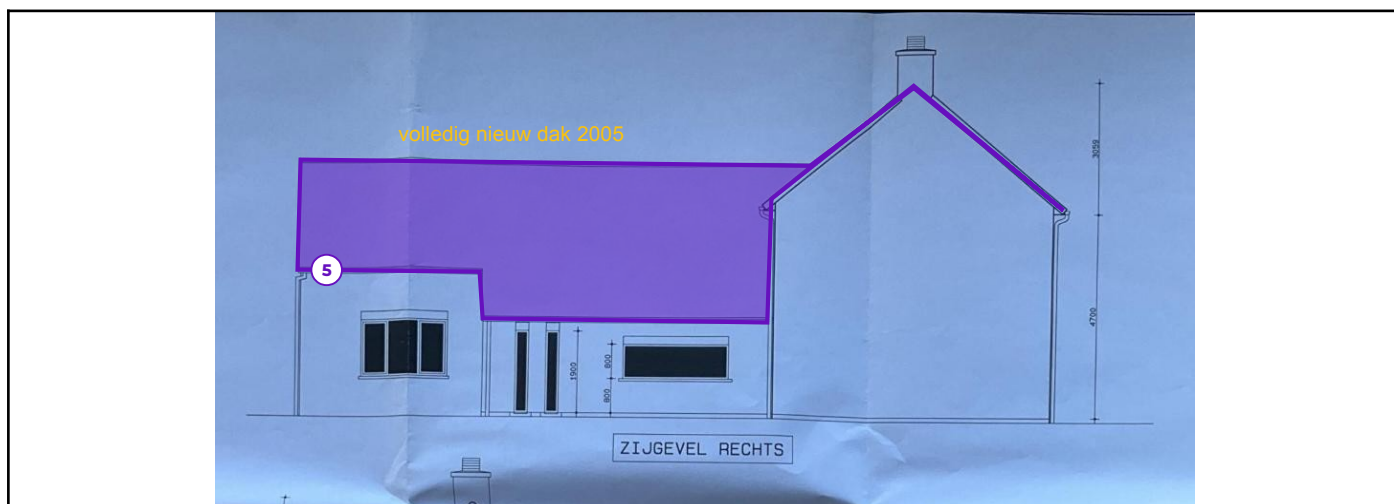
Plan 1.7: zijgevel rechts

Beschrijving	Type	Actie
5. dak en onderdak woning geen asbestverdachte materialen	Overige ruimte of materiaal	-

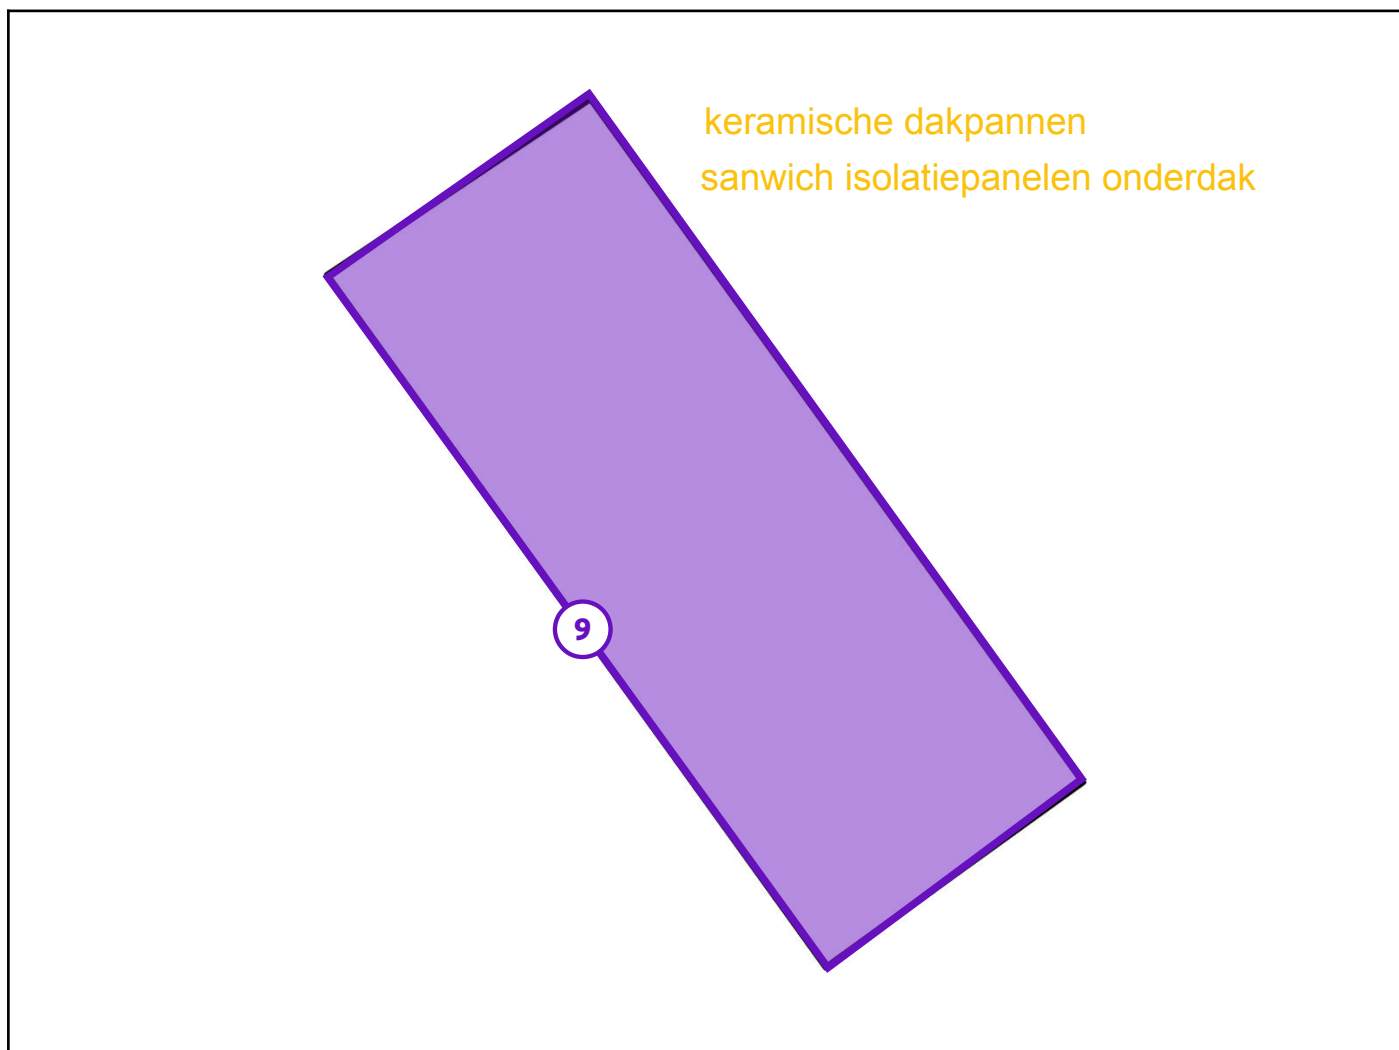
Plan 2.3: schuur plan

Beschrijving	Type	Actie
9. keramische dakpannen en sandwichpanelen onderdak op schuur	Overige ruimte of materiaal	-

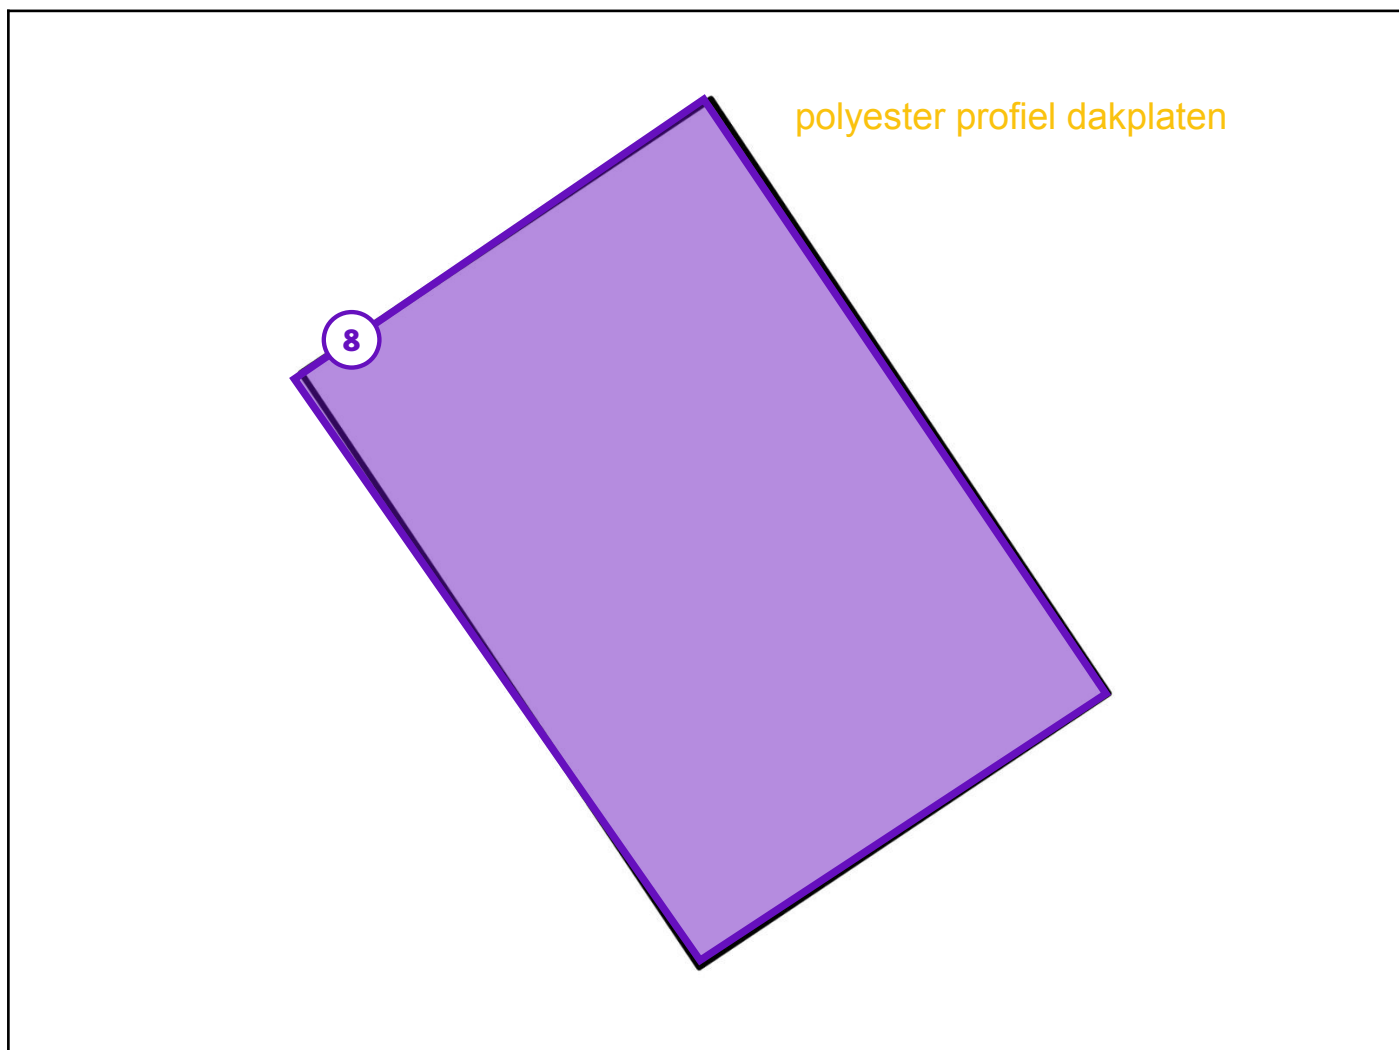
Plan 3.2: Afdak plan

Beschrijving	Type	Actie
8. polyesterdakplaten op afdak	Overige ruimte of materiaal	-
