# Asbestinventarisatattest

Vuurkruisenlei 71/1001, 2930 Brasschaat

Attestnummer : 20260304-000237.000

Uitgegeven op : 04.03.2026

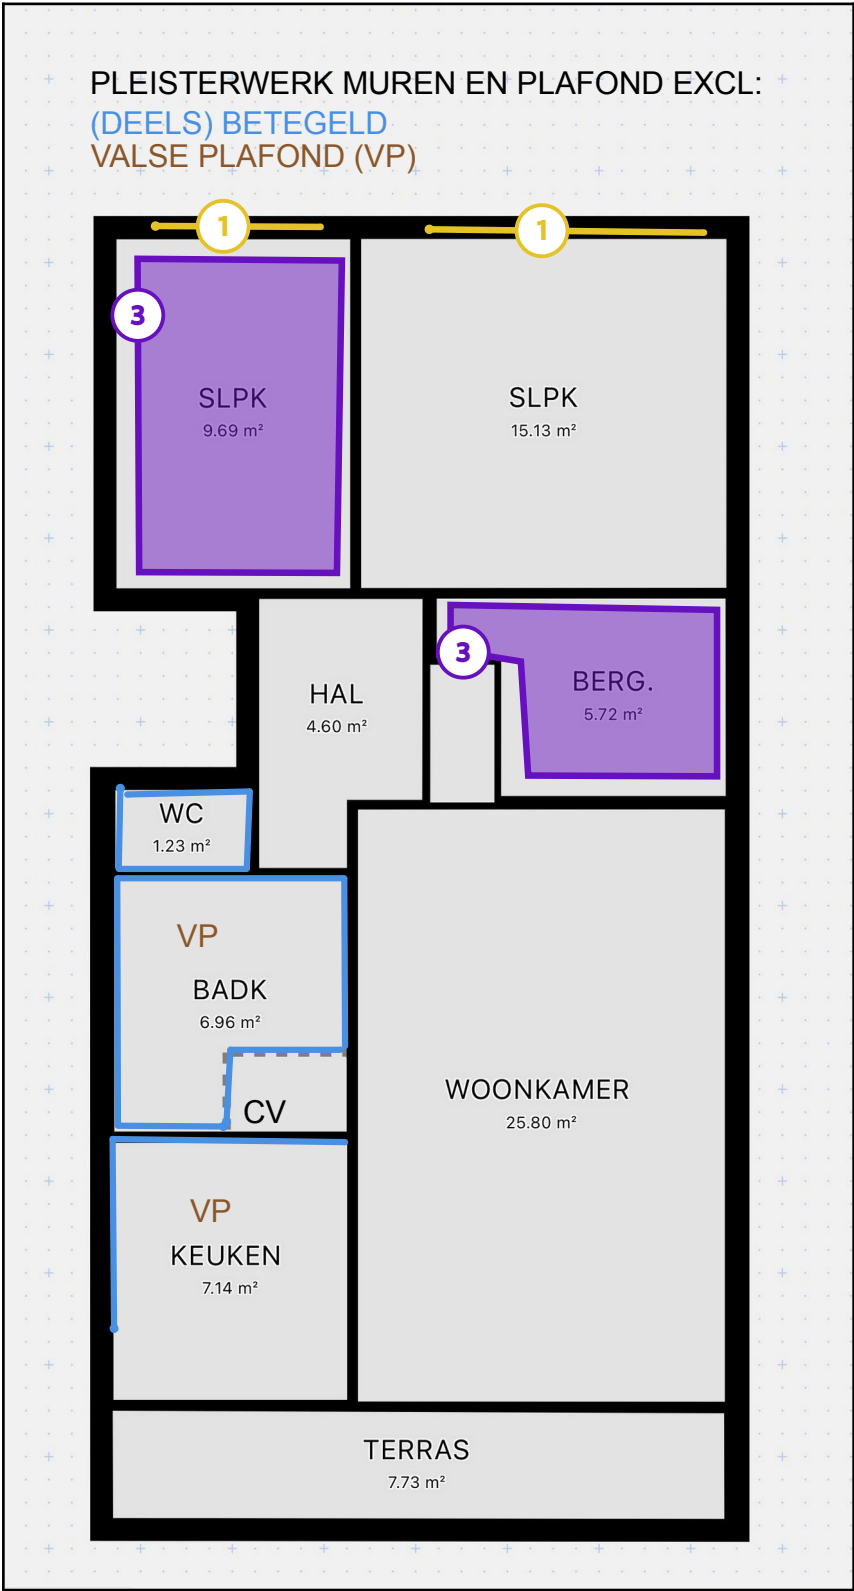
# Plan 1.2: Appartement

- Eenvoudige handelingen: mag via doe-het-zelf of door werknemer(s) met opleidingsattest eenvoudige handelingen  
EH via doe-het zelf : De dorpels of tabletten kunnen voorzichtig losgebeiteld worden, zonder de toepassing zelf te breken , extra bevochtigen om stof te voorkomen Standaard dragen van de nodige wegwerp beschermingsmiddelen FFP 3 masker , handschoenen en tyvec CAT III type 5-6 , afwasbaar schoeisel Verpakken in dubbel plastic folie , sluit luchtdicht af en afvoeren naar het containerpark als hechtgebonden asbestafval. Voor hechtgebonden toepassingen: Bij verwijdering door doe-het-zelf moet men dit afval dubbel en luchtdicht verpakt aandienen bij het gemeentelijk recyclagepark. Men raadpleegt best op voorhand de voorwaarden van het recyclagepark. Zie ook link Zie <https://ovam.vlaanderen.be/wie-mag-wat-verwijderen> <https://ovam.vlaanderen.be/voorzorgsmaatregelen-bij-asbestverwijdering> <https://ovam.vlaanderen.be/asbestafval-afvoeren> Zie ook wetgevend kader (website van de OVAM en CODEX boek VI titel 3). <http://werk.belgie.be/sites/default/files/content/documents/Welzijn%20op%20het>
