# Asbestinventarisatetest

Stationsstraat 129, 3400 Landen

Attestnummer : 20230325-000034.000

Uitgegeven op : 25.03.2023

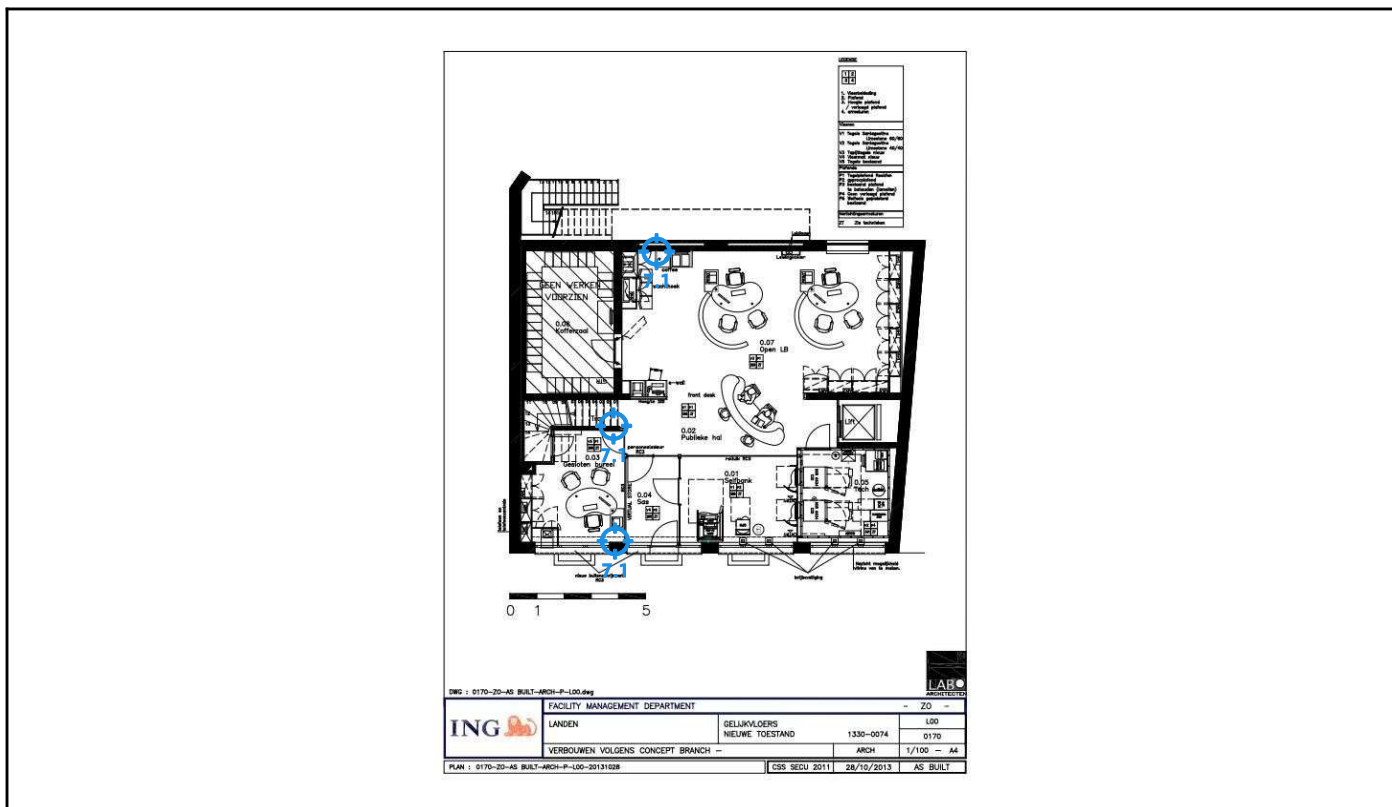
# Plan 1.1: Gelijkvloers

Beschrijving	Type	Actie
7. Pleister muren gelijkvloers	Geen asbest	-
7.1 Code: MM01	Mengmonster	-

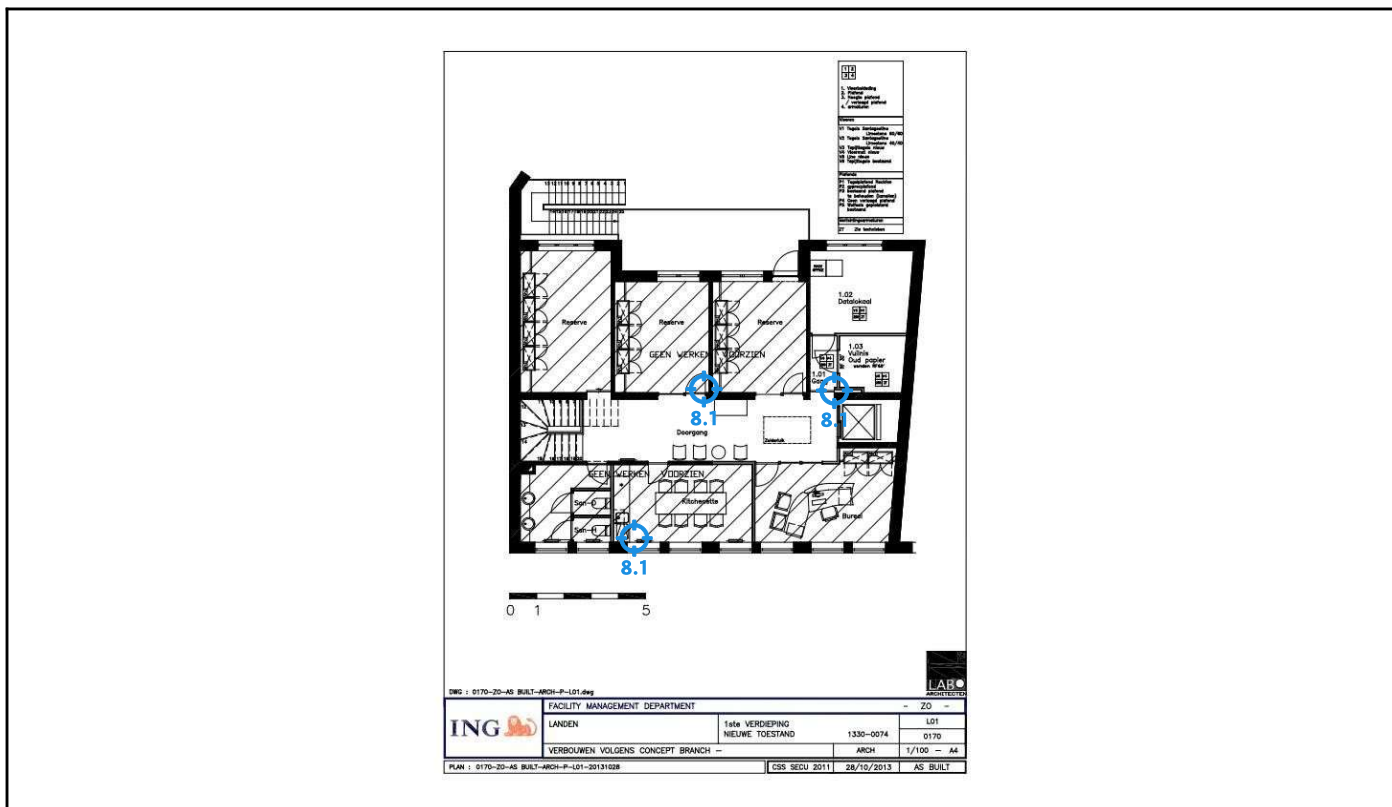
# Plan 1.2: Verdiep

Beschrijving	Type	Actie
8. pleister muren 1ste verdiep	Geen asbest	-
8.1 Code: MM02	Mengmonster	-
