Asbestinventarisatetest

Sint-Annastraat 8, 9630 Zwalm

Attestnummer : 20260227-000193.000

Niet-asbestveilig

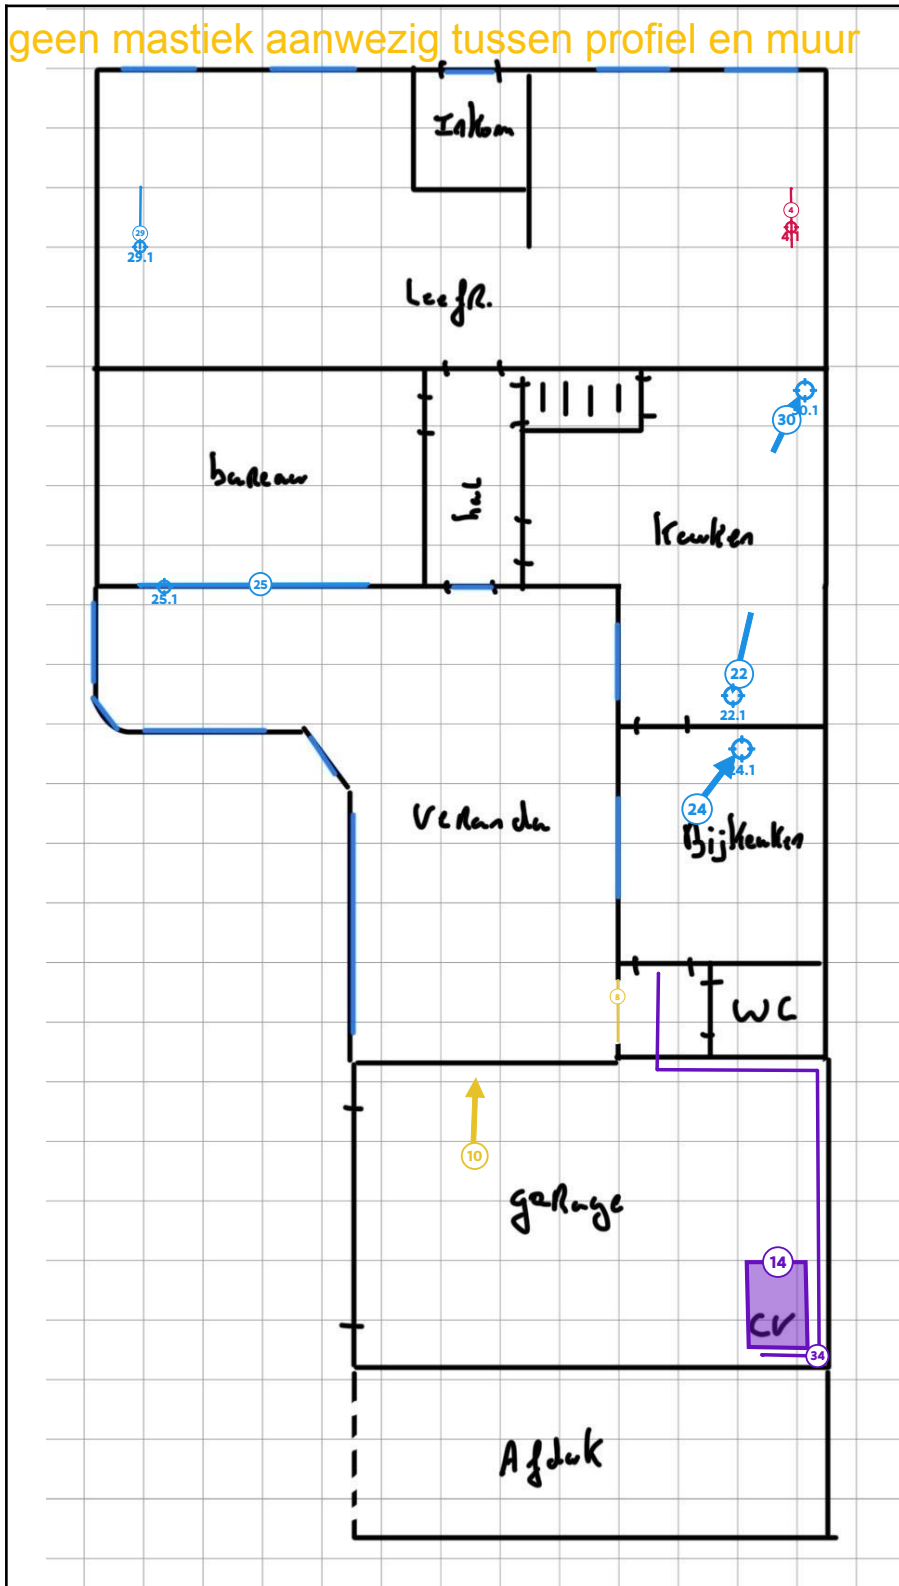
Plan 1.1: Gelijkvloers

geen mastiek aanwezig tussen profiel en muur

4. Koord in kachel	Asbestmateriaal	Dringend verwijderen
4.1 Code: M10	Puntmonster	-
8. Asbestcementplaat in schrijnwerk	Asbestmateriaal	Zorgvuldig beheren
10. Bakeliet meter- en zekering kast	Asbestmateriaal	Zorgvuldig beheren
14. dichtingen, isolatie en pakkingen in/aan de verwarmingsketel	Beperking	-
22. Ontdreuningsplaat/anti-dreunplaat onder spoelbak	Geen asbest	-
22.1 Code: M06	Puntmonster	-
24. Coating spoelbak	Geen asbest	-
24.1 Code: M15	Puntmonster	-
25. Mastiek/kit tussen glas en profiel - Binnen	Geen asbest	-
25.1 Code: M11	Puntmonster	-
29. Mastiek/kit tussen glas en profiel - Binnen houtkachel	Geen asbest	-
29.1 Code: M09	Puntmonster	-
30. Krijtbord	Geen asbest	-
30.1 Code: M12	Puntmonster	-
34. Leidingisolatie - niet verdacht	Overige ruimte of materiaal	-
35. Afdichtingsmateriaal (mastiek,kit,...) aan schrijnwerk - Niet verdacht	Overige ruimte of materiaal	-

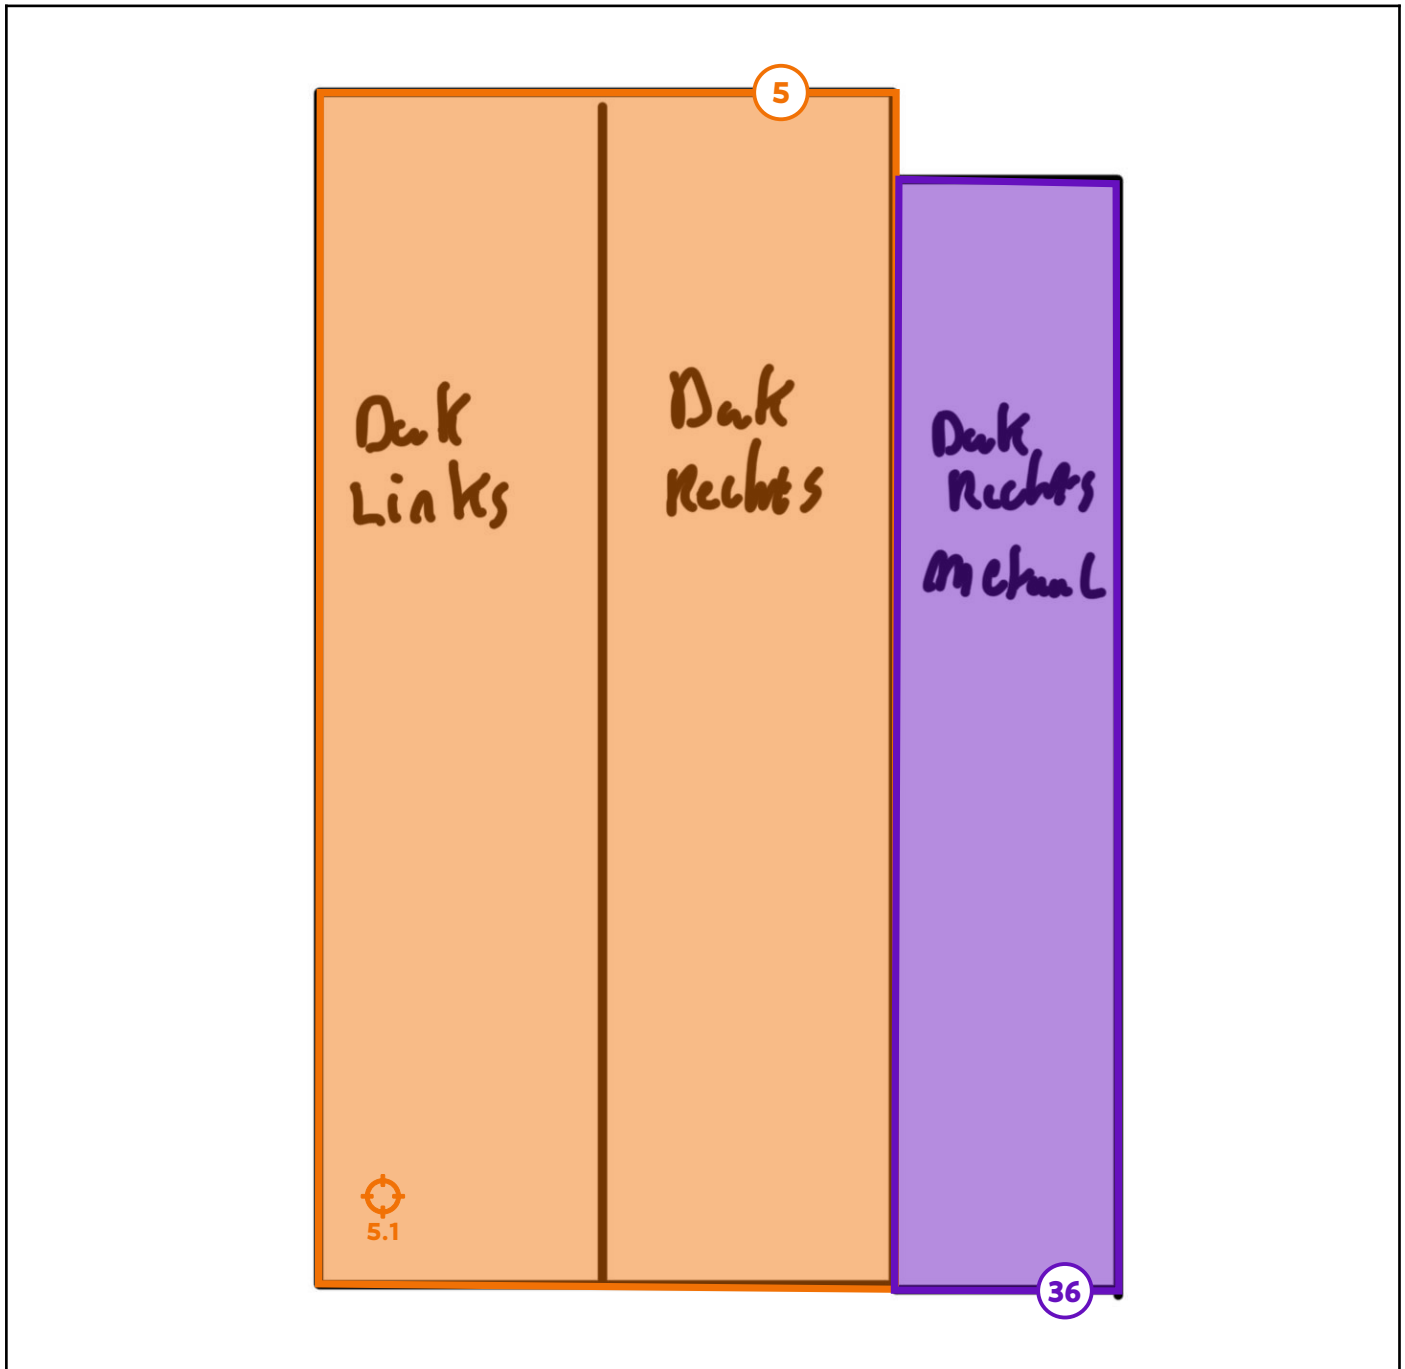
Plan 2.5: Daken

Beschrijving	Type	Actie
5. dakbedekking - golfplaten loods	Asbestmateriaal	Verwijderen
5.1 Code: M05	Puntmonster	-
36. Dakbedekking - niet verdacht	Overige ruimte of materiaal	-

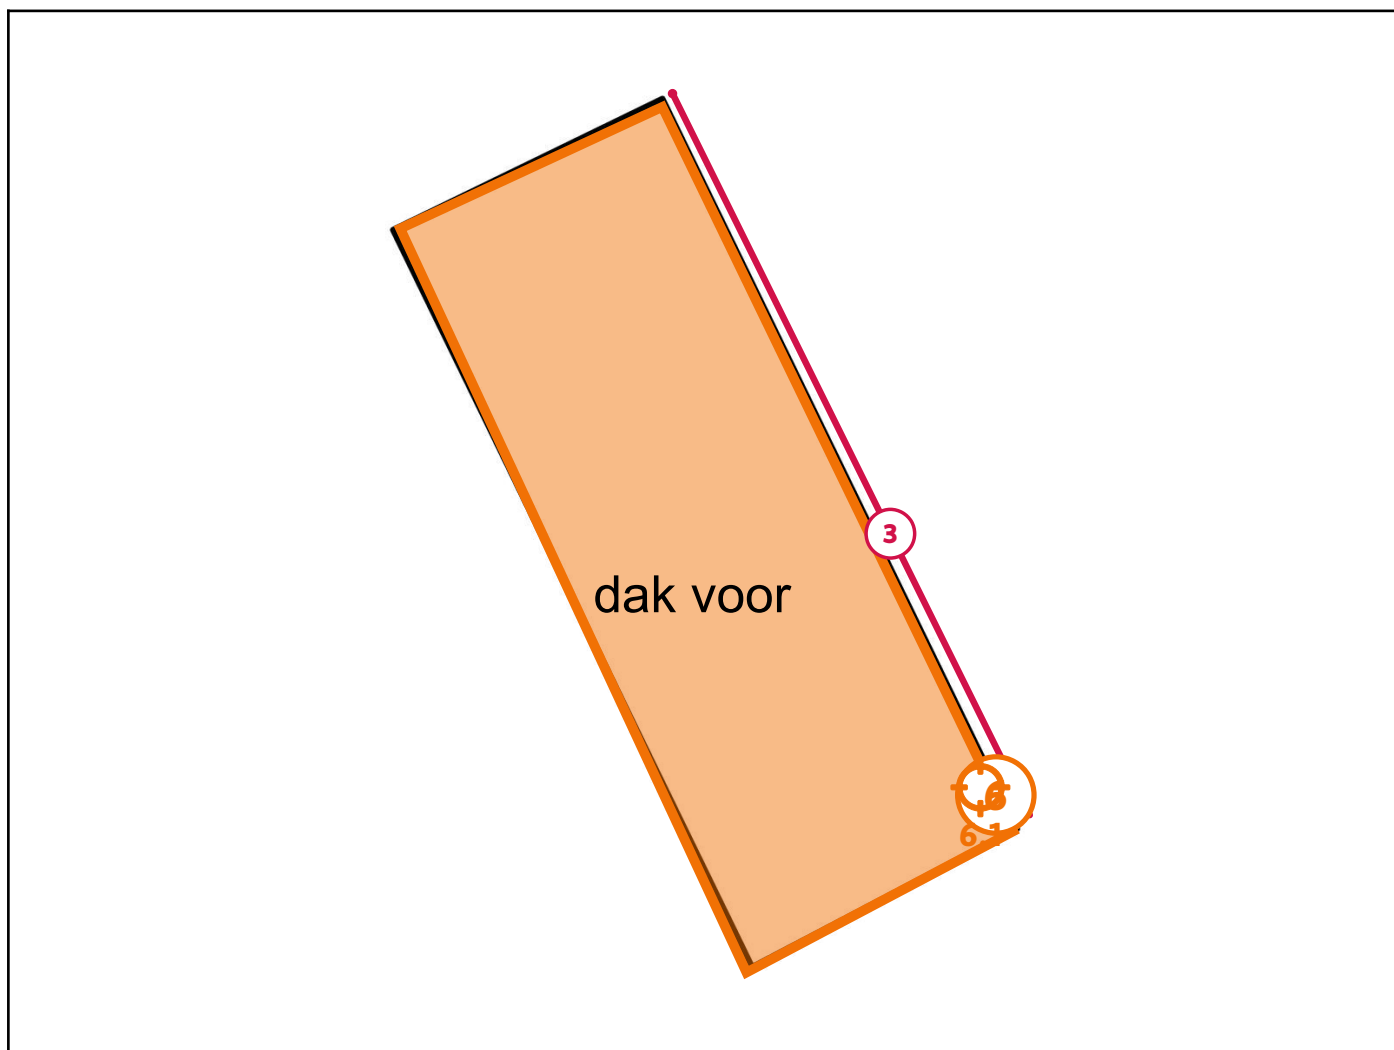
Plan 3.2: Dak

Beschrijving	Type	Actie
3. Dakgoot - asbest	Asbestmateriaal	Dringend verwijderen
6. dakbedekking - golfplaten stal	Asbestmateriaal	Verwijderen
6.1 Code: M04	Puntmonster	-

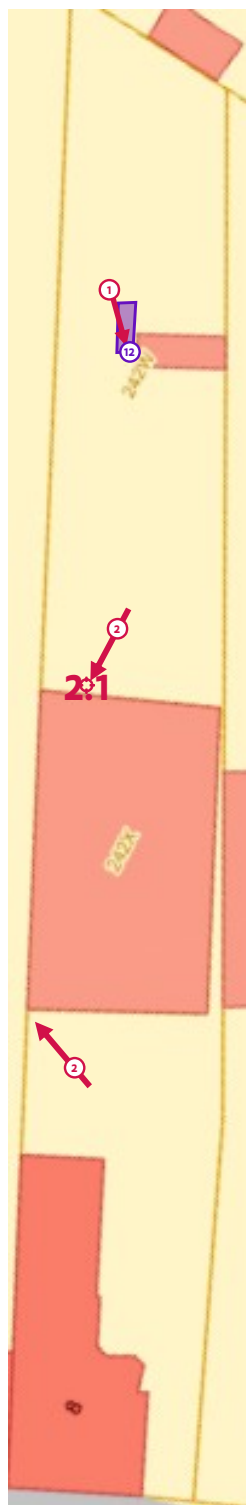
Plan 6.1: Vaststellingen buiten de constructies

mogelijk niet inspecteerbare ondergrondse leidingen aanwezig

1. Afval golfplaat	Asbestmateriaal	Dringend verwijderen
2. Afval cementplaat	Asbestmateriaal	Dringend verwijderen
2.1 Code: M02	Puntmonster	-
12. sediment of slib in regenton	Beperking	-
21. Ondergrondse leidingen	Advies	-

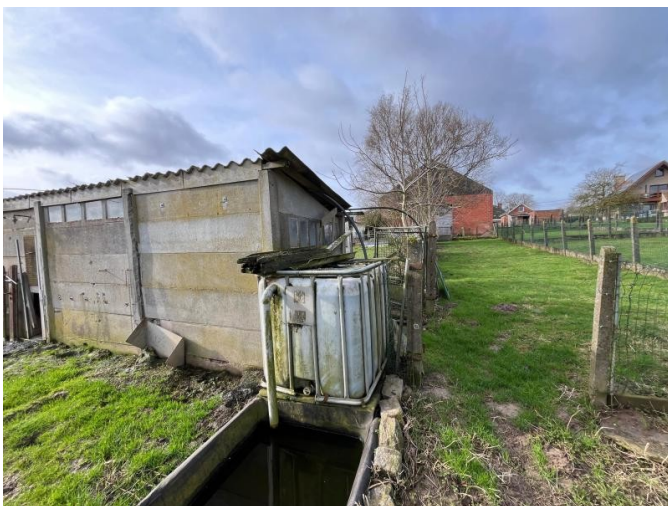
Overzichtsfoto

Dringend verwijderen

Beschrijving	Afval golfplaat
Type afvalstof	Betreft stock-voorraad of gedemonteerde asbestmaterialen
Aanwezige resten	Geen resten aanwezig
Omgeving	Buiten
Primaire drager	Infrastructuur hemelwater (opvang en afvoer)
Asbestmaterialen	<ul style="list-style-type: none">Dak- en gevelbekleding - Golfplaat
Bindmiddel van asbestmateriaal	Cement
Gebondenheid op basis van bindmiddel	Hecht
Hoeveelheid (gewicht - aantal)	<ul style="list-style-type: none">5,00 kg - 1 stuk
Totaal gewicht	5,00 kg
Eenvoudig bereikbaar	Ja
Identificatiemethode	De asbestdeskundige beoordeelt het materiaal als asbestverdacht en dus asbesthoudend, en dit zonder monsternamen.
Opmerking	De hoeveelheid betreft een inschatting

- Verwijder het asbestafval.
- Voer bijkomende staalname(s) uit.

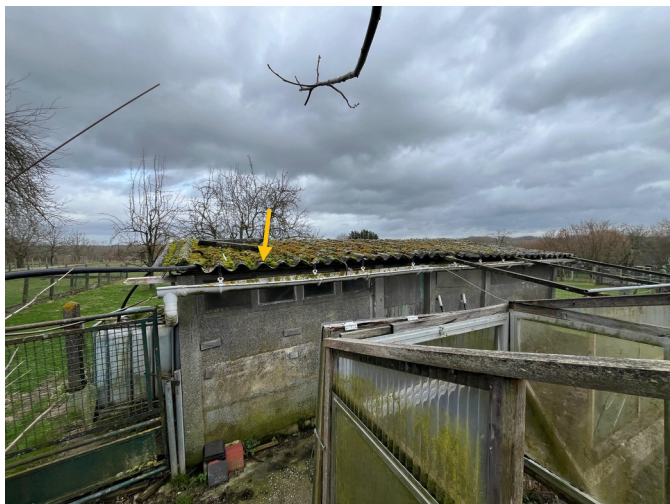
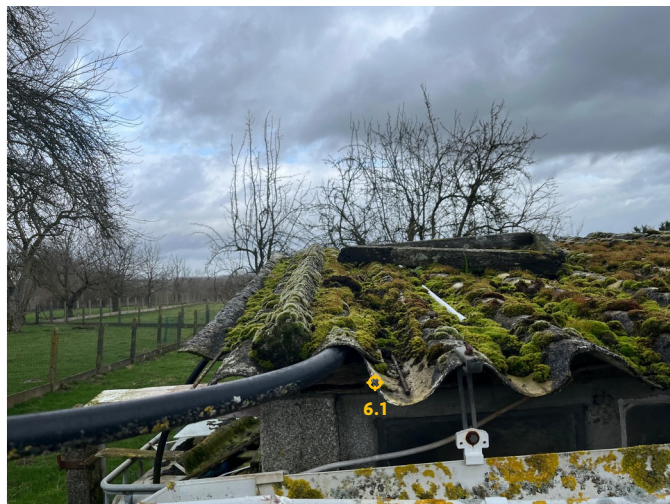
Beschrijving	dakbedekking - golfplaten loods
Omgeving	Grenst aan binnen- en buitenlucht
Primaire drager	Schuin dak
Asbestmateriaal	Dak- en gevelbekleding - Golfplaat
Bindmiddel van asbestmateriaal	Cement
Gebondenheid op basis van bindmiddel	Hecht
Hoeveelheid (oppervlakte - aantal)	<ul style="list-style-type: none">• 360,00 m² - 1 stuk
Totale oppervlakte	360,00 m ²
Eenvoudig bereikbaar	Ja
Bevestigingswijze	<ul style="list-style-type: none">• Geschroefd
Identificatiemethode	Een monstername door de asbestdeskundige met laboanalyse door een asbestlabo.
Destructieve handeling voor identificatie	Nee
Opmerking	De hoeveelheid betreft een schatting.

Het asbestmateriaal valt onder de mijlpaal van 2034.

Eindbeoordeling materiaalrisico	Verhoogd materiaalrisico en/of verhoogde kans op vezelvrijgave
---------------------------------	--

Gebondenheid	Categorie 1: hechtgebonden in oorsprong
Asbestsoort (vezeltype)	Alleen chrysotiel
Asbestconcentratie	Laag (< 50%)
Afschermingsgraad van het gehele materiaal	Geheel of deels vrij aan de buitenlucht
Toestand van het materiaal	Matig beschadigd, matig verweerd

#	Type	Referentie	Resultaat
6.1	Puntmonster	M04	Chrysotiel

Verwijderen

- Verwijder dit asbestmateriaal zo snel mogelijk. Volg de toestand goed op.
- Hemelwater dat afspoelt van asbestcement daken of gevels kan asbestdeeltjes bevatten. Gebruik het enkel voor gesloten circuits (bv. spoelen toiletten). Reinig na het vervangen van het dak of de gevel de dakgoten en regenwaterput of -ton om asbesthoudend sediment of slib te verwijderen

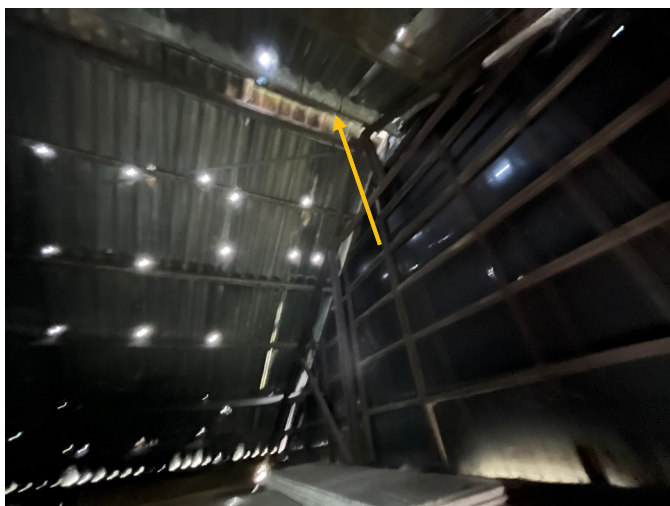
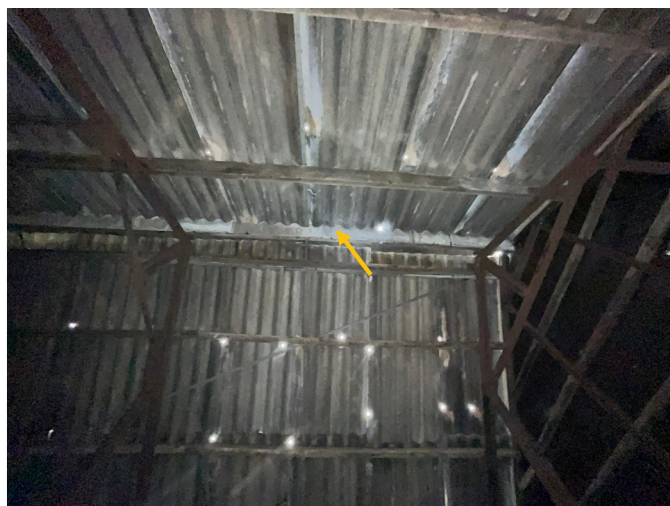
Beschrijving	dakbedekking - golfplaten stal
Omgeving	Grenst aan binnen- en buitenlucht
Primaire drager	Schuin dak
Asbestmateriaal	Dak- en gevelbekleding - Golfplaat
Bindmiddel van asbestmateriaal	Cement
Gebondenheid op basis van bindmiddel	Hecht
Hoeveelheid (oppervlakte - aantal)	<ul style="list-style-type: none">• 12,00 m² - 1 stuk
Totale oppervlakte	12,00 m ²
Eenvoudig bereikbaar	Ja
Bevestigingswijze	<ul style="list-style-type: none">• Geschroefd
Identificatiemethode	Een monstername door de asbestdeskundige met laboanalyse door een asbestlabo.
Destructieve handeling voor identificatie	Nee
Opmerking	De hoeveelheid betreft een schatting.

Het asbestmateriaal valt onder de mijlpaal van 2040.

Eindbeoordeling materiaalrisico	Laag materiaalrisico en/of verlaagde kans op vezelvrijgave
---------------------------------	--

Gebondenheid	Categorie 1: hechtgebonden in oorsprong
Asbestsoort (vezeltype)	Alleen chrysotiel
Asbestconcentratie	Laag (< 50%)
Afschermingsgraad van het gehele materiaal	Geheel of deels (ook) vrij aan de binnenlucht
Toestand van het materiaal	Licht beschadigd, licht verweerd. Intact calciumsilicaatmateriaal of categorie III 'gebondenheid'

Zorgvuldig beheren

- Zorg voor een veilig beheer. Vermijd het beschadigen van het asbestmateriaal. Controleer de toestand jaarlijks op wijzigingen.

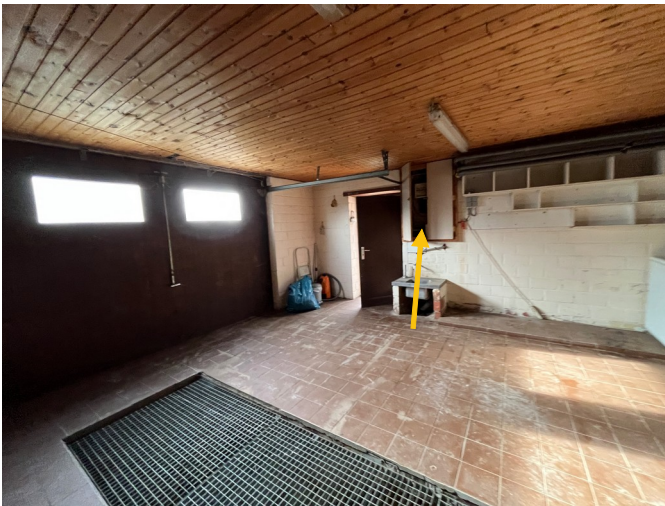
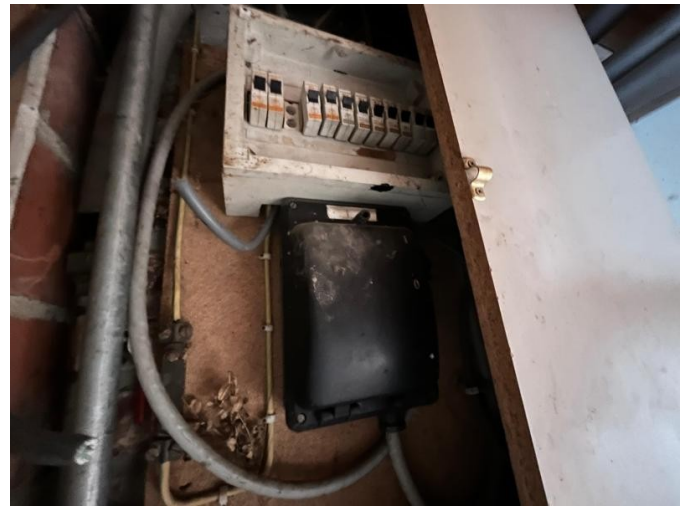
Beschrijving	Bakeliet - Stopcontacten & schakelaars (binnen)
Omgeving	Binnen
Primaire drager	Communicatie en elektrische infrastructuur en uitrusting
Asbestmateriaal	Plaat, paneel, tablet - Type Bakeliet
Bindmiddel van asbestmateriaal	Kunststof of -hars
Gebondenheid op basis van bindmiddel	Hecht
Hoeveelheid (oppervlakte - dikte - aantal)	<ul style="list-style-type: none">• 0,01 m² - 1,00 cm - 2 stuks
Totaal volume	< 0,001 m ³
Eenvoudig bereikbaar	Ja
Bevestigingswijze	<ul style="list-style-type: none">• Geschroefd
Identificatiemethode	<p>De asbestdeskundige beoordeelt het materiaal als asbestverdacht en dus asbesthoudend, en dit zonder monstername.</p> <p>Motivatie: De monstername brengt andere schade aan dan schade die inherent is aan de monstername.</p>
Destructieve handeling voor identificatie	Nee
Opmerking	De genoteerde hoeveelheid betreft een schatting.

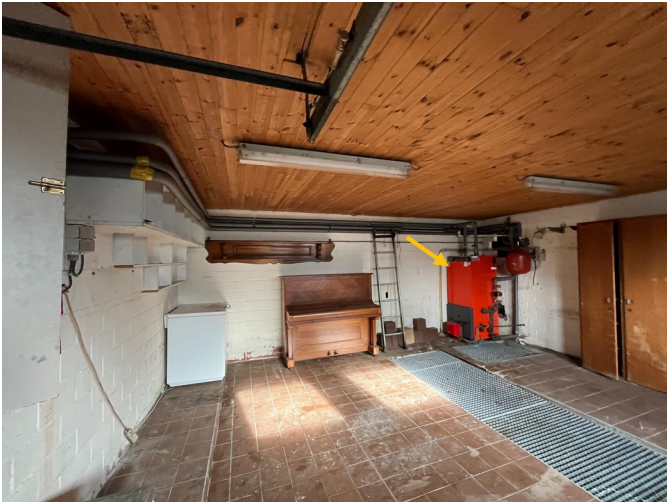
(Asbest)materiaal	Rookgaskanaal
Karakterisatie	Asbest (verdacht)
Primaire drager	HVAC infrastructuur en uitrusting

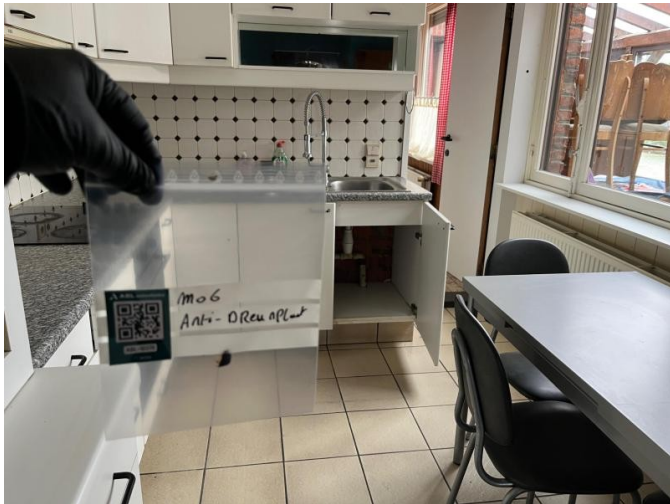
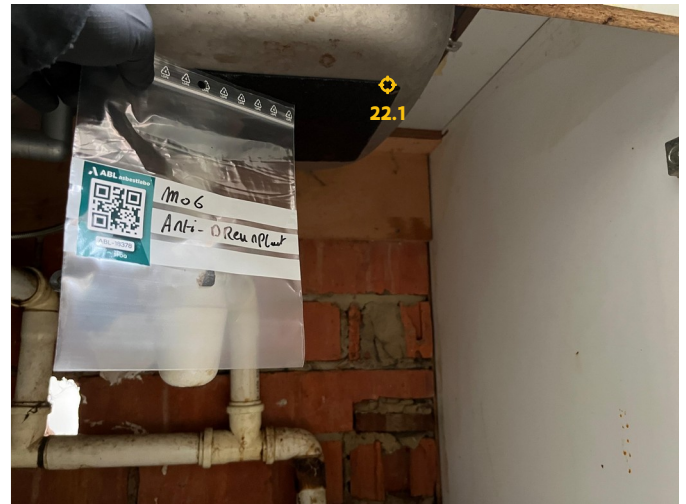
Fiche 22: Ontdreuningsplaat/anti-dreunplaat onder spoelbak

Geen asbest

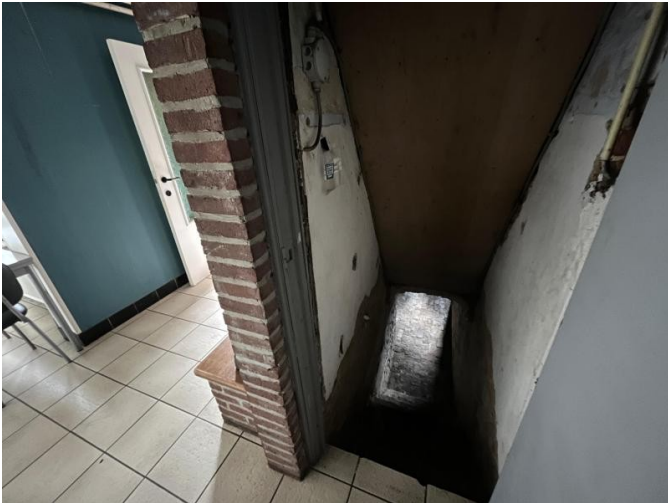
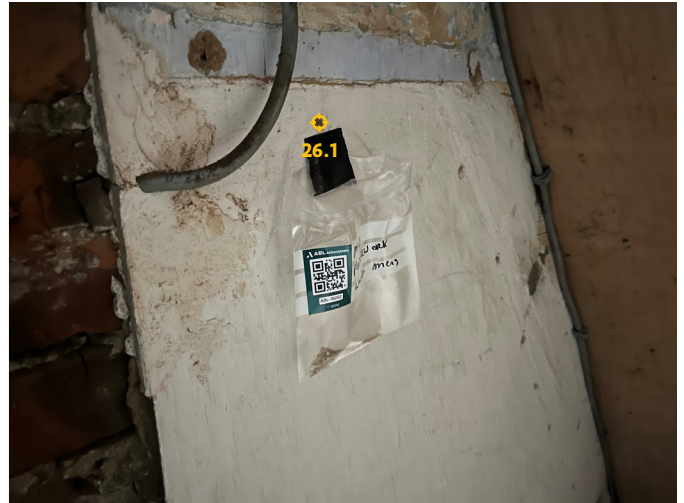
Fiche 26: Pleisterwerk wanden

Geen asbest

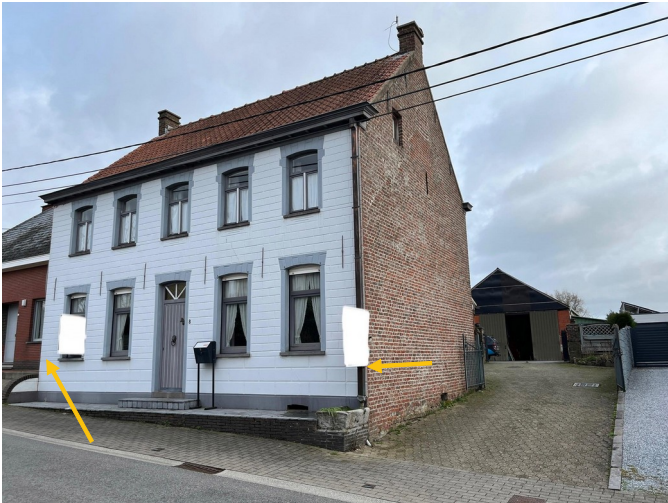
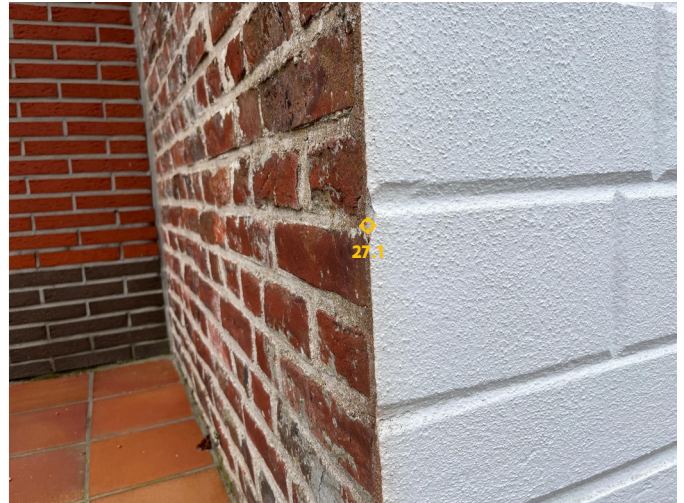
Fiche 27: Crepi (buiten)

Geen asbest

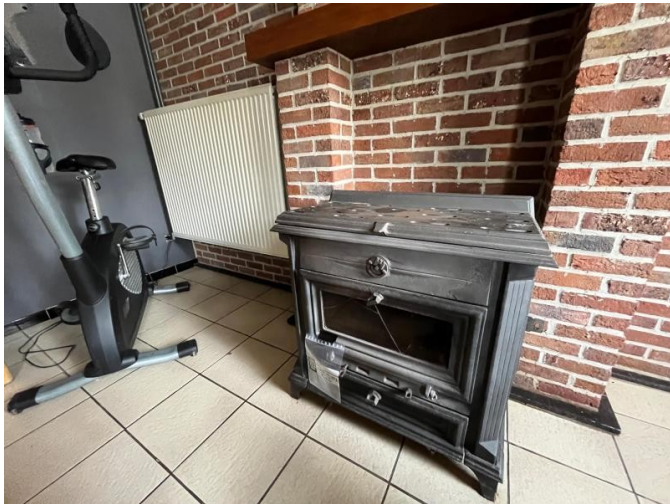
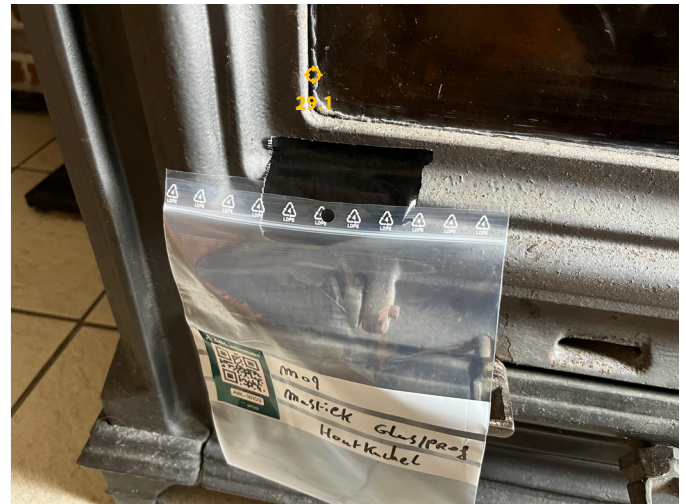
Fiche 29: Mastiek/kit tussen glas en profiel - Binnen houtkachel

Geen asbest

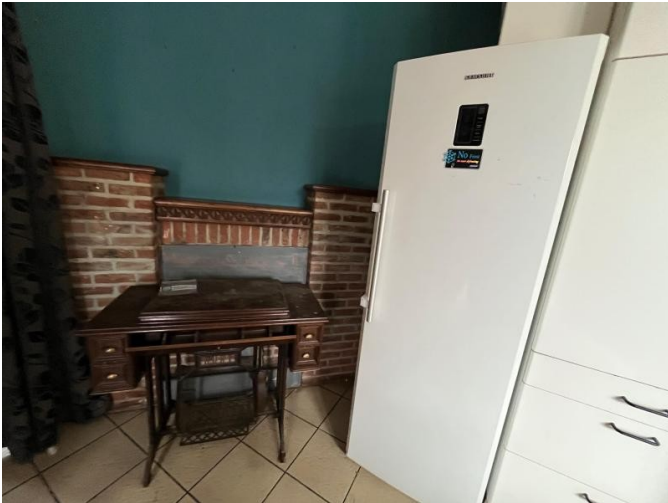
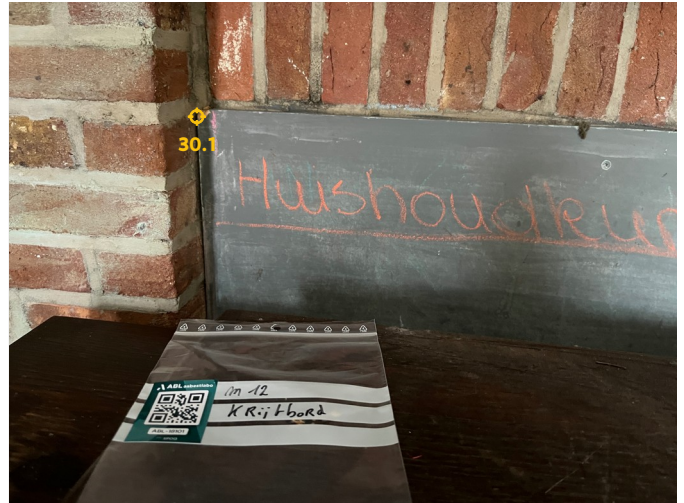
Fiche 30: Krijtbord

Geen asbest
