Asbestinventarisatetest

Hoge Kaart 144, 2930 Brasschaat

Attestnummer : 20230531-000627.000

Uitgegeven op : 31.05.2023

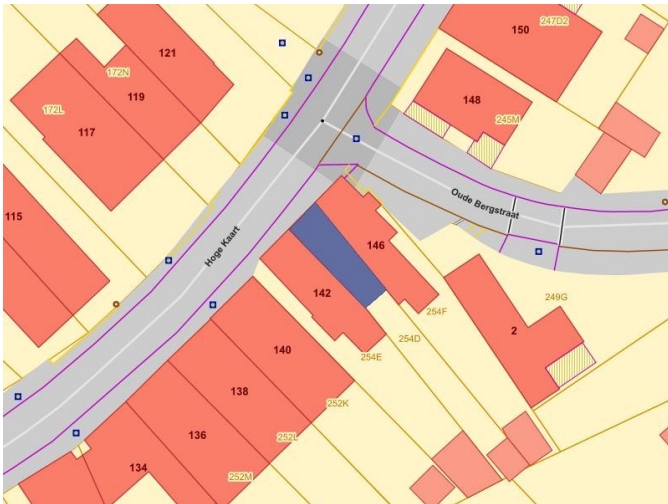
Zone 1: Hoofdgebouw

Tijdens de inspectie vastgesteld:

2 Asbestmaterialen

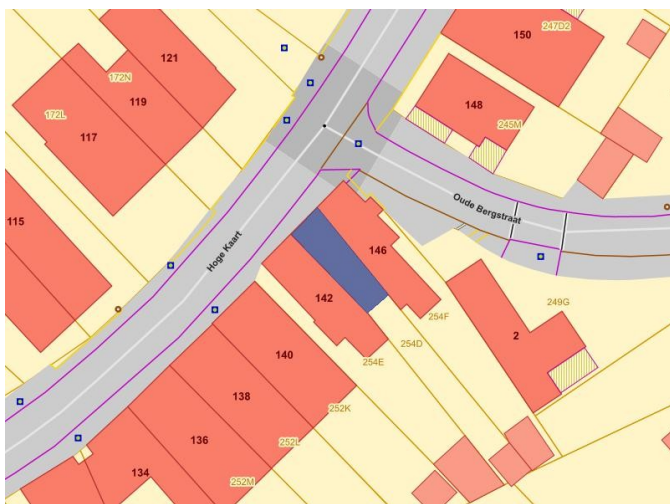
Zone 2: Overig gebied

Tijdens de inspectie vastgesteld:

- 1 Asbestmateriaal**
- 0 Roerend goed
- 0 Puin, steenslag, (water)bodem
- 0 Geen asbest
