Asbestinventarisatetest

Boniverlei 160/4, 2650 Edegem

Attestnummer : 20260310-000143.000

Uitgegeven op : 10.03.2026

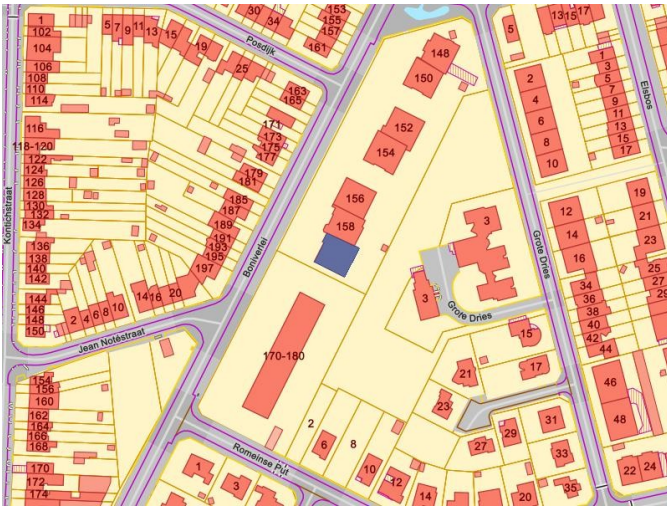
Zone 1: Appartement

- 0 Asbestmaterialen
- 0 Beperkingen
- 0 Uitsluitingen
- 0 Roerende goederen
- 0 Puin, steenslag, (water)bodem
- 1 Advies
- 2 Geen asbest
