# Asbestinventarisatetest

Mijlstraat 120, 2570 Duffel

Attestnummer : 20260310-000328.000

Uitgegeven op : 10.03.2026

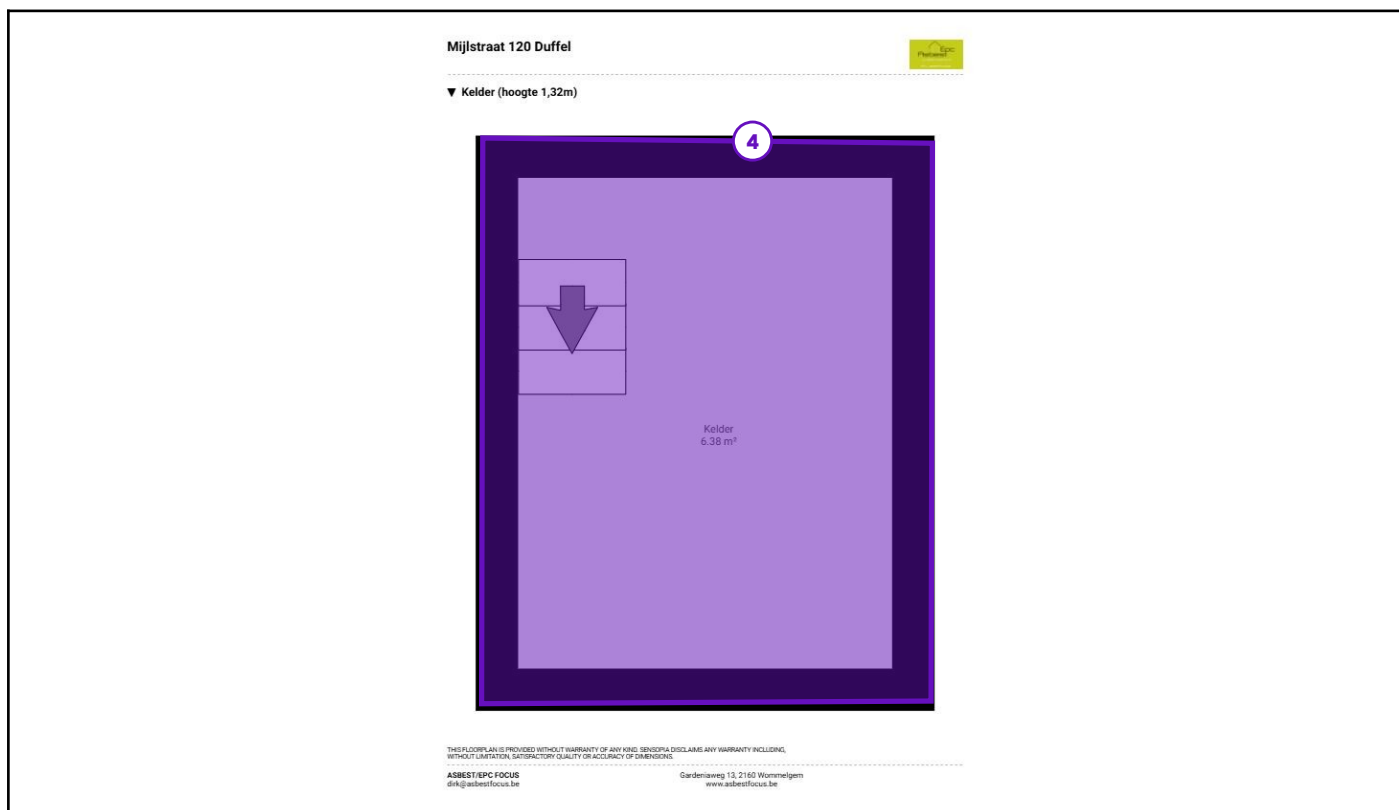
# Plan 1.1: plan kelder

Beschrijving	Type	Actie
4. kelder	Beperking	-

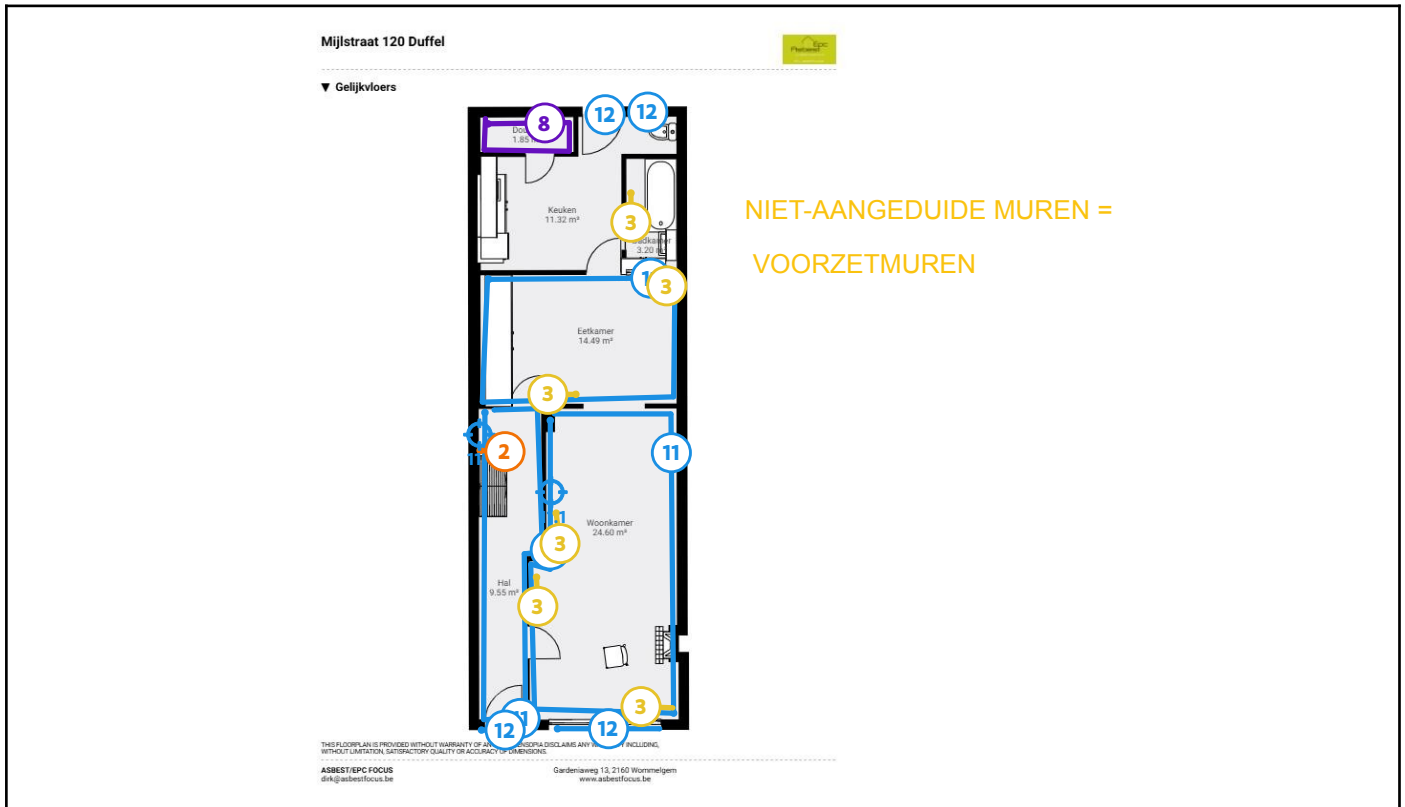
# Plan 1.2: plan gelijkvloers

Beschrijving	Type	Actie
2. pakking mazoutketel	Asbestmateriaal	Verwijderen
3. Bakeliet radiatorknoppen	Asbestmateriaal	Zorgvuldig beheren
8. wandtegelwerk	Advies	-
11. pleisterwerk wanden	Geen asbest	-
11.1 Code: 1	Mengmonster	-
12. mastiek tussen raamprofiel-glas achtergevel	Geen asbest	-

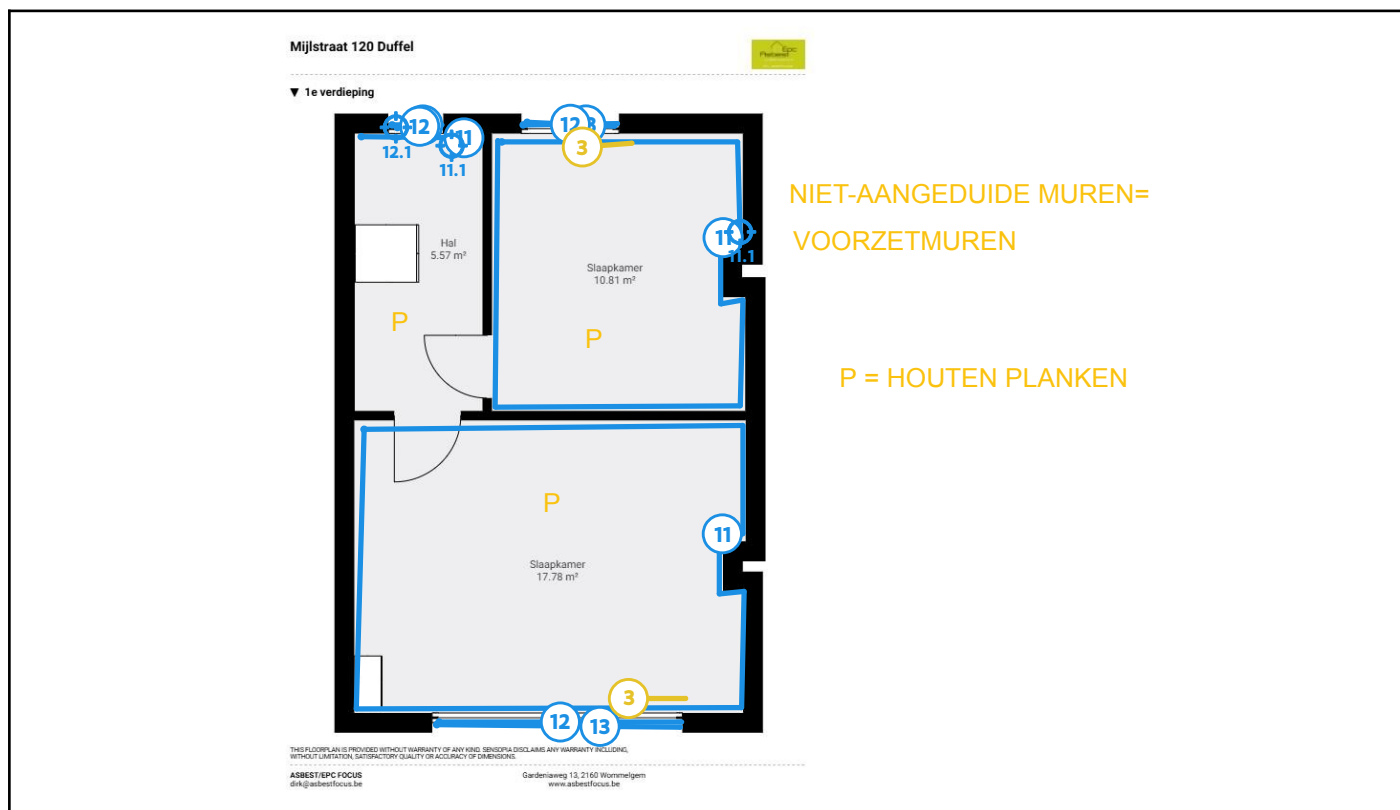
# Plan 1.4: plan 1e verdieping

Beschrijving	Type	Actie
3. Bakeliet radiatorknoppen	Asbestmateriaal	Zorgvuldig beheren
9. vloeren	Advies	-
11. pleisterwerk wanden	Geen asbest	-
11.1 Code: 1	Mengmonster	-
12. mastiek tussen raamprofiel-glas achtergevel	Geen asbest	-
12.1 Code: 3	Puntmonster	-
13. mastiek tussen raamprofiel-raamdorpel buiten voorgevel	Geen asbest	-

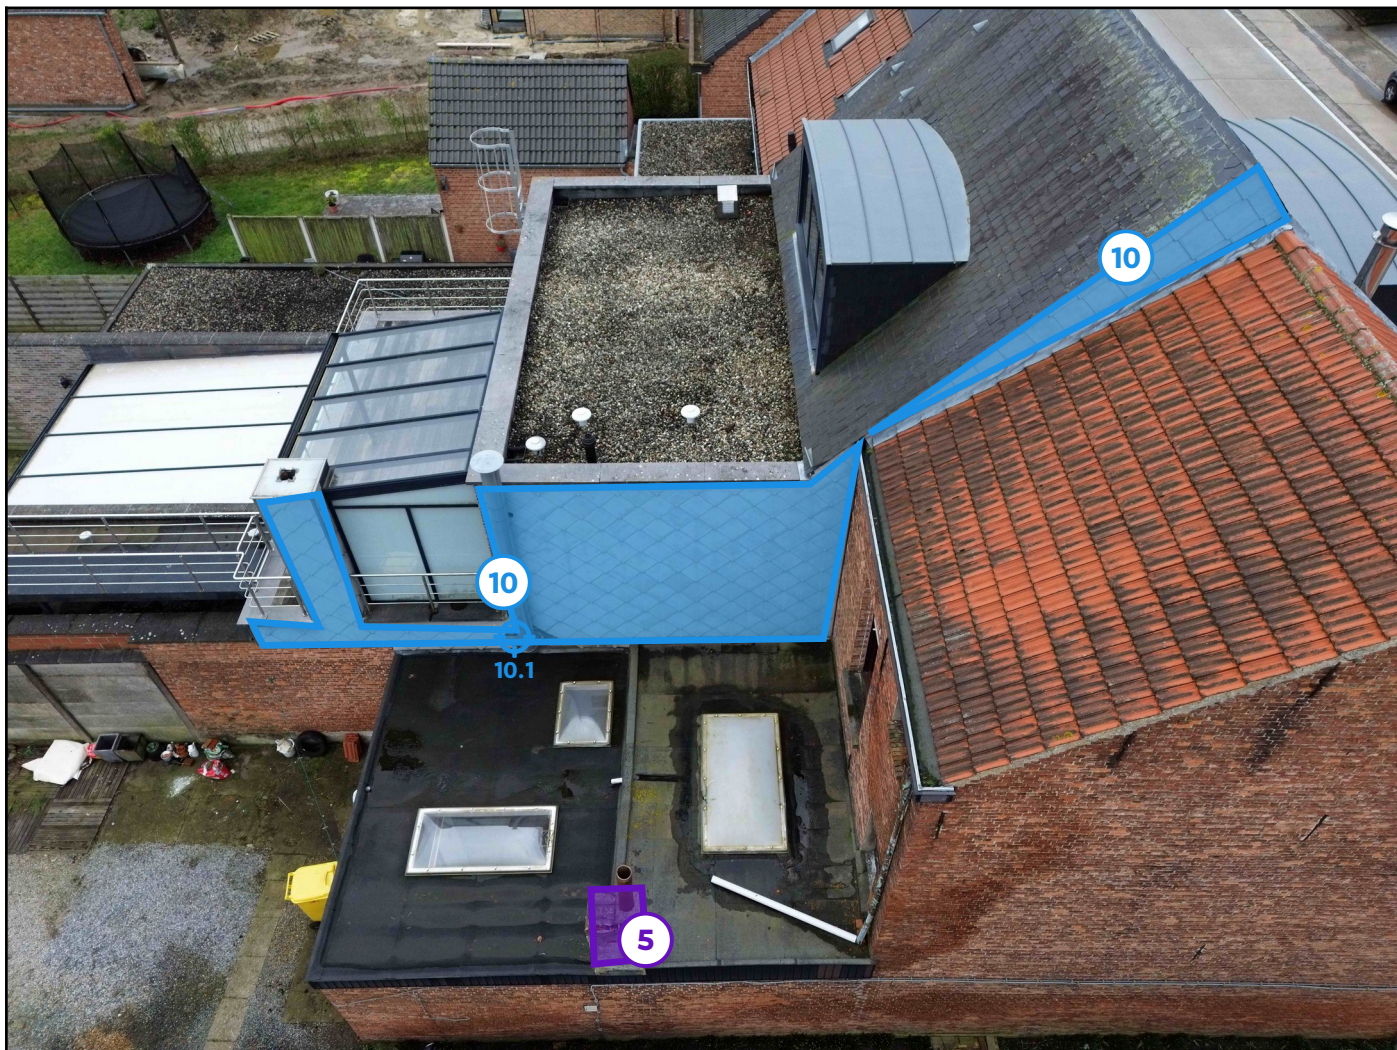
## Plan 1.6: gevelleien

Beschrijving	Type	Actie
5. Rookgaskanalen	Beperking	-
10. gevelleien gemene muur	Geen asbest	-
10.1 Code: 6	Puntmonster	-

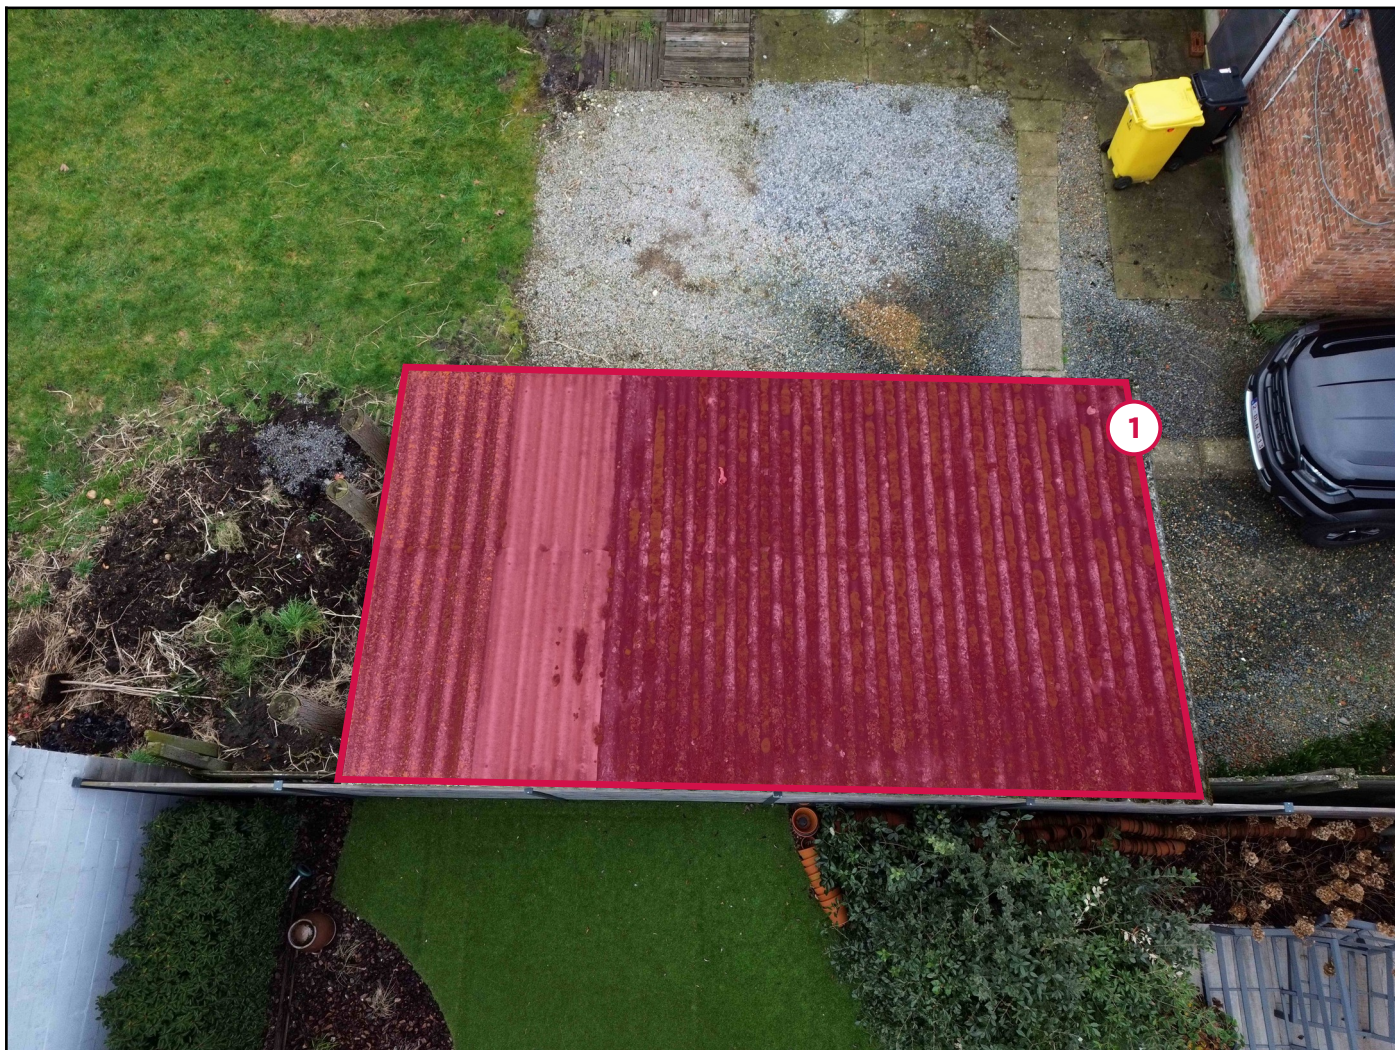
## Plan 2.2: golfplaten dak garage

Beschrijving	Type	Actie
1. asbestcement golfplaten	Asbestmateriaal	Dringend verwijderen

- Eenvoudige handelingen: mag via doe-het-zelf of door werknemer(s) met opleidingsattest eenvoudige handelingen  
Het verwijderen van asbestcement golfplaten kan gevaarlijk zijn als het niet op de juiste manier wordt gedaan, omdat asbestvezels die vrijkomen bij het breken van het materiaal schadelijk kunnen zijn voor de gezondheid van mensen die in de buurt zijn. Je mag deze golfplaten zelf verwijderen zonder te breken bij de verwijdering. Maak de golfplaten nat, voorzichtig losmaken en in zijn geheel en voorzichtig in plastic folie leggen. (met asbestlogo op : te verkrijgen in het containerpark van je gemeente), dek goed af en voer af naar het containerpark van uw gemeente of naar een erkend asbestverwerker. Gebruik tijdens de werken nodige PBM's. (persoonlijke beschermingsmiddelen: wegwerpoverall, minstens FFP3 mondmasker, wegwerphandschoenen, veiligheidsbril) <https://ovam.vlaanderen.be/wie-mag-wat-verwijderen>

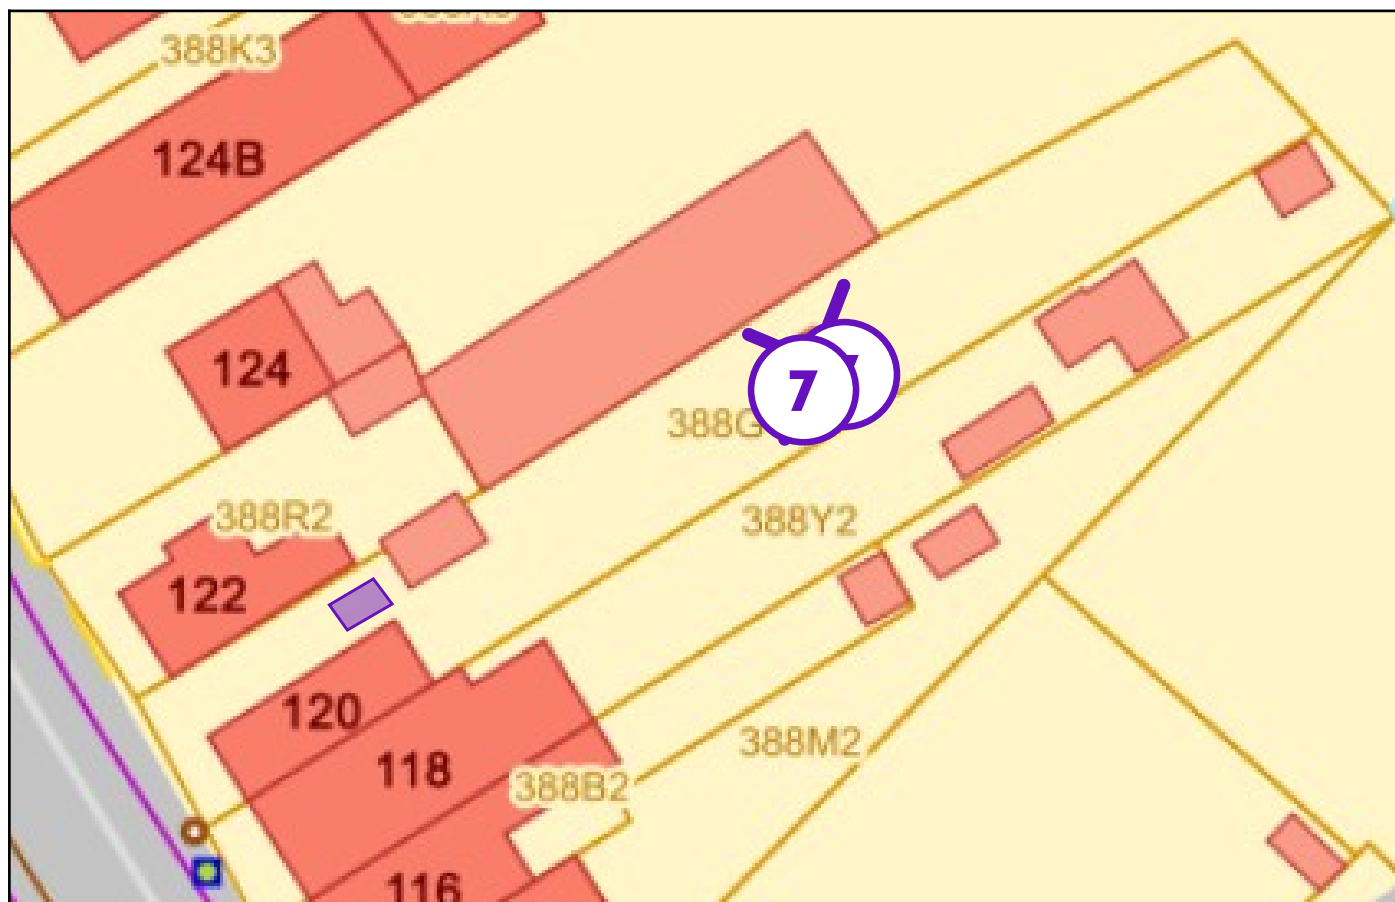
## Plan 3.1: Vaststellingen buiten de constructies

Beschrijving	Type	Actie
6. pakking ondergrondse mazouttank	Beperking	-
7. bijgebouw (vermeld op geopunt - niet meer aanwezig)	Advies	-
