# Asbestinventarisatetest

Assesteenweg 211, 1740 Ternat

Attestnummer : 20260310-000039.000

Uitgegeven op : 10.03.2026

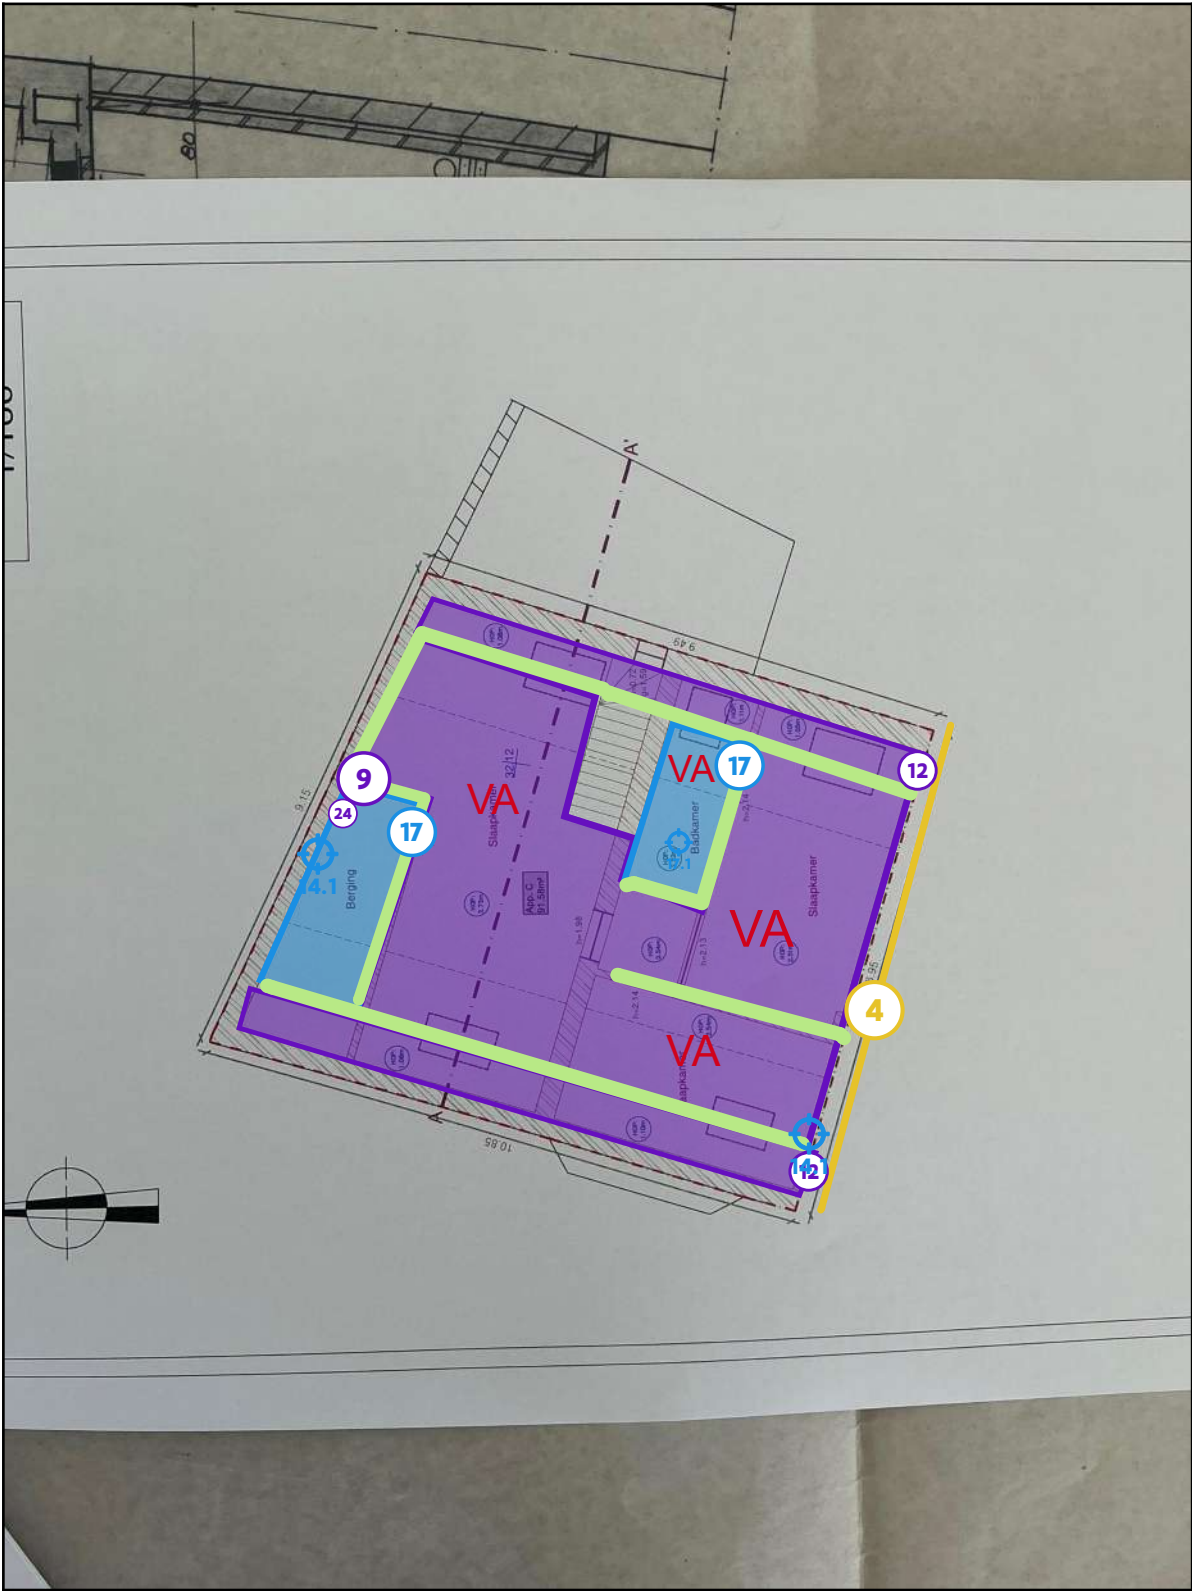
# Plan 1.5: Zolderverdieping

| 24. Verwarmingsketel (aardgas) geproduceerd na 2001 | Overige ruimte of materiaal | - |

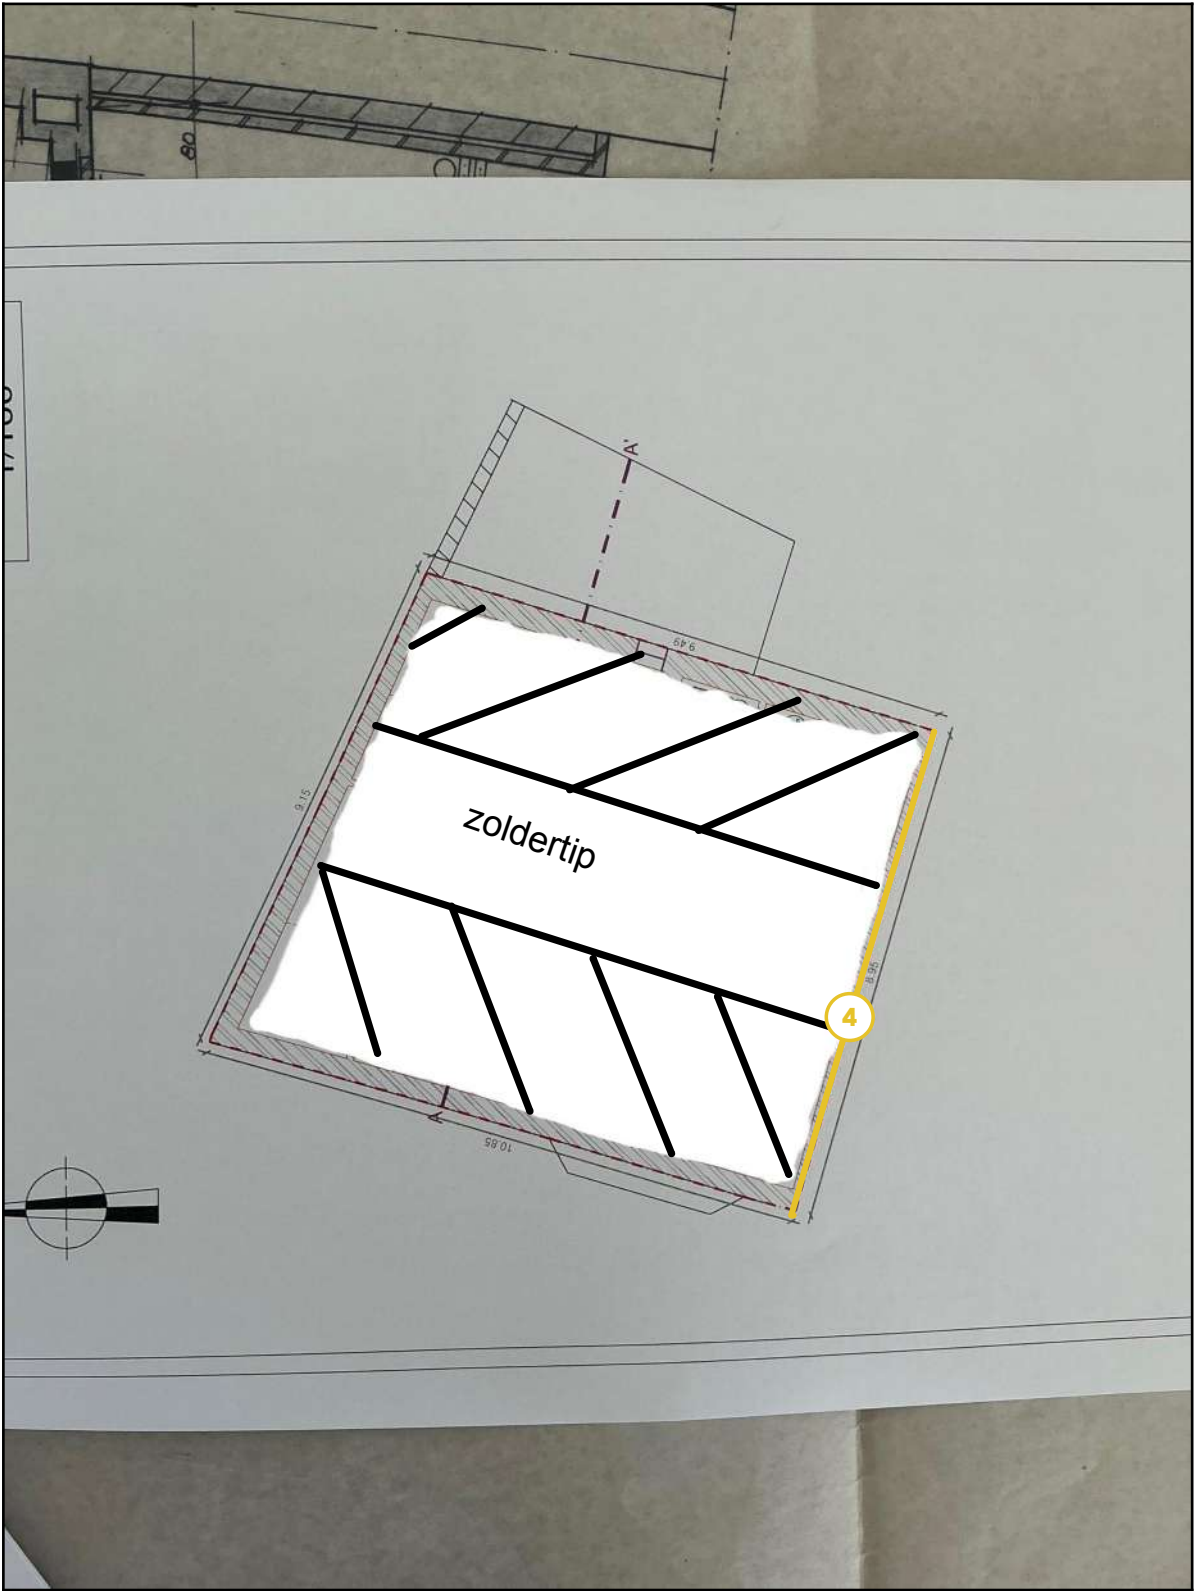
# Plan 1.6: Zoldertip

| 4. Zijgevel rechts - cementering | Asbestmateriaal | Zorgvuldig beheren |

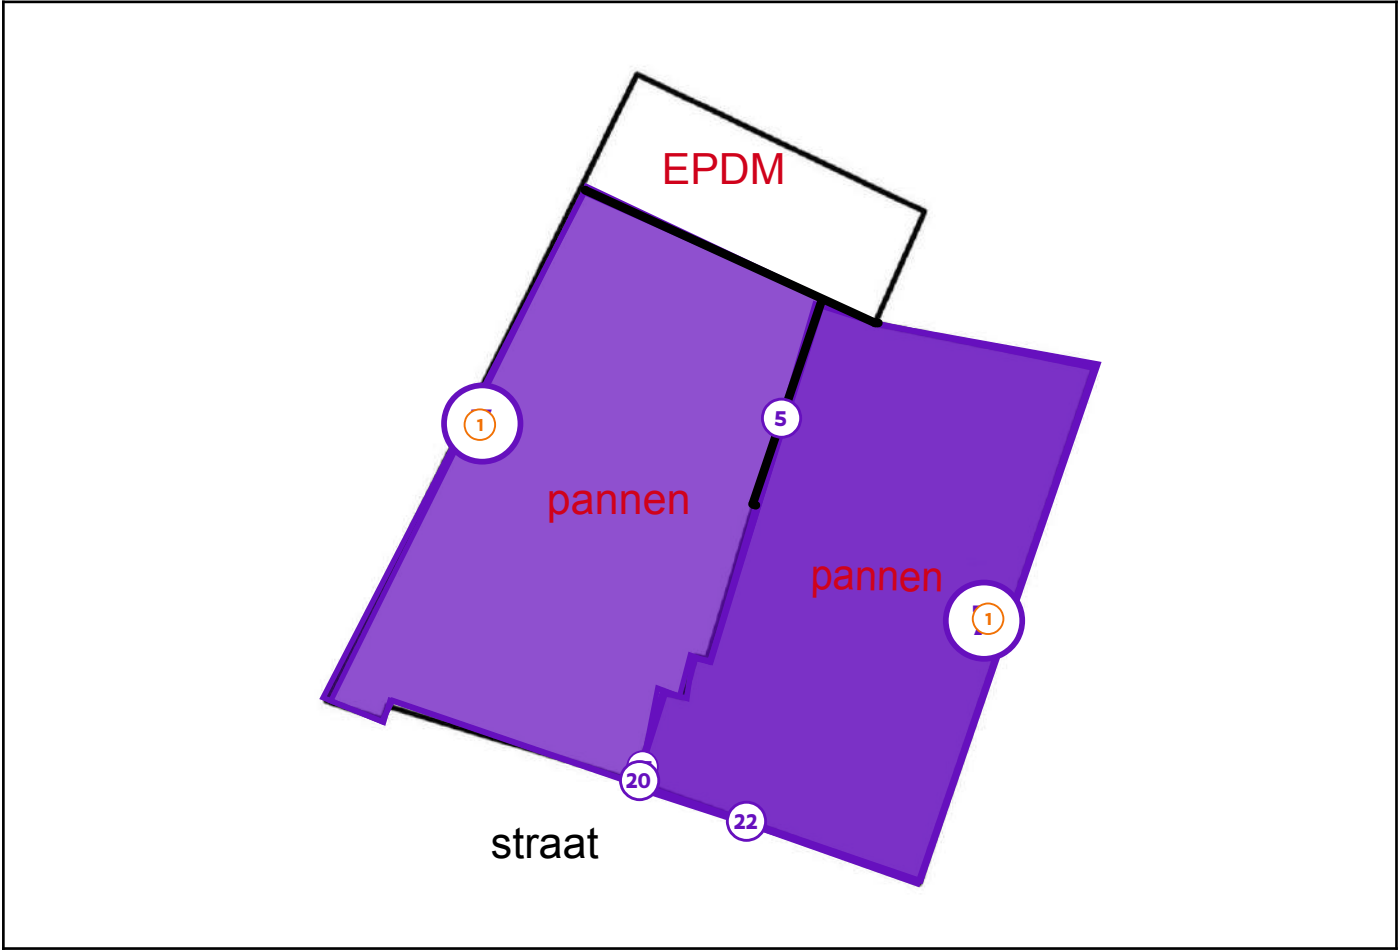
# Plan 1.7: Dakenplan

| Beschrijving | Type | Actie |
|---|---|---|
| 25. Dak - onderdakplaten (niet inspecteerbaar) | Overige ruimte of materiaal | - |

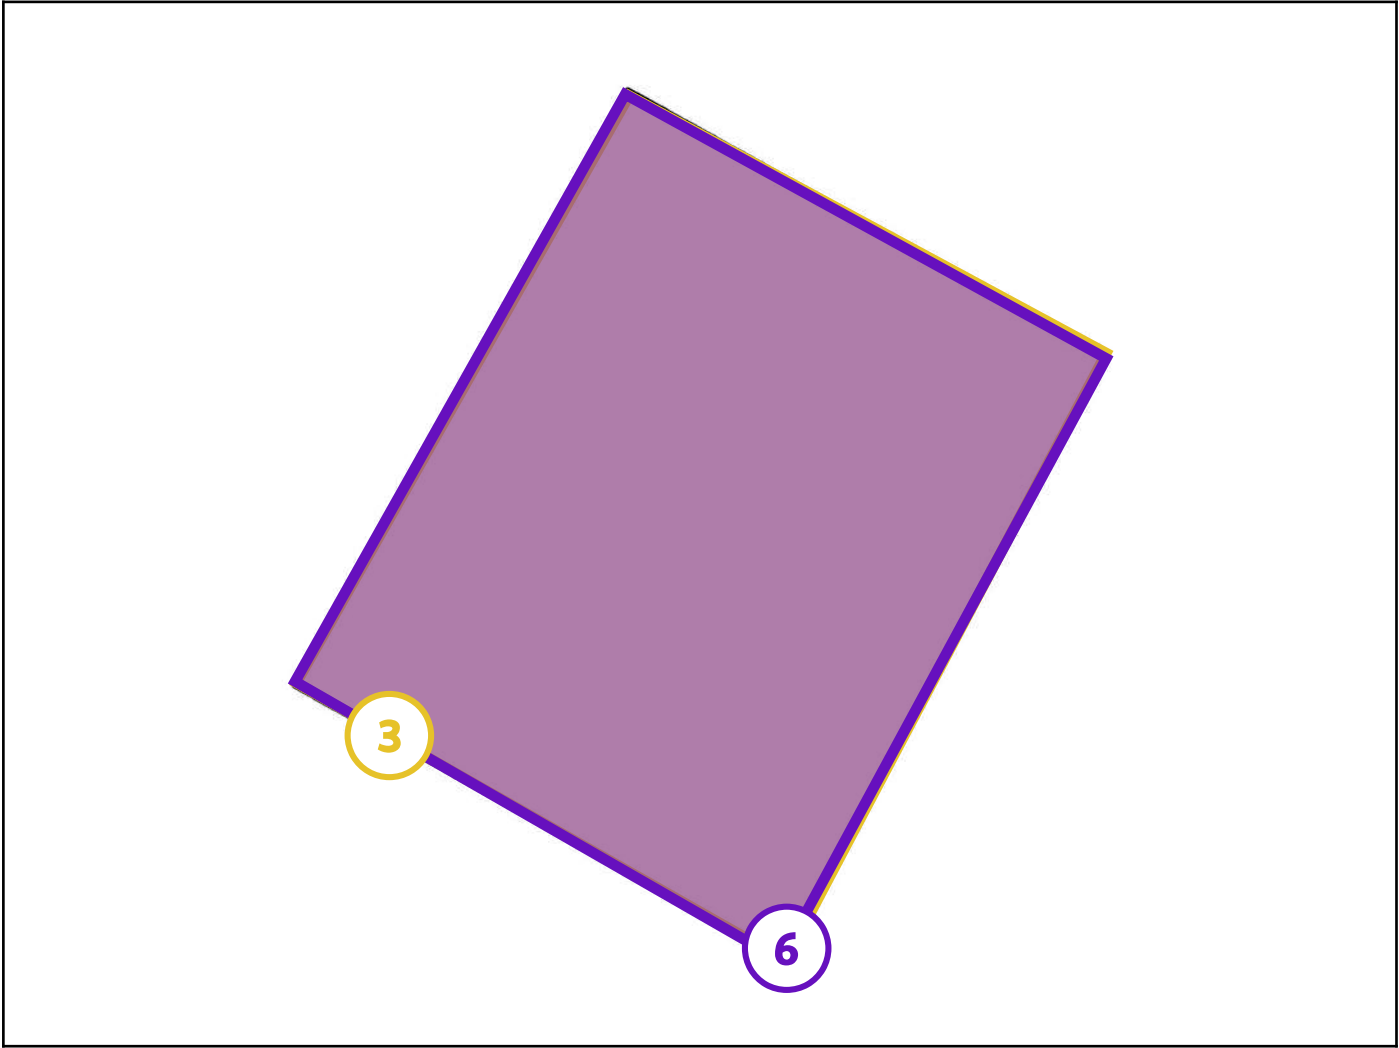
# Plan 3.1: Hoogspanningscabine

| Beschrijving | Type | Actie |
|---|---|---|
| 6. Hoogspanningscabine | Beperking | - |

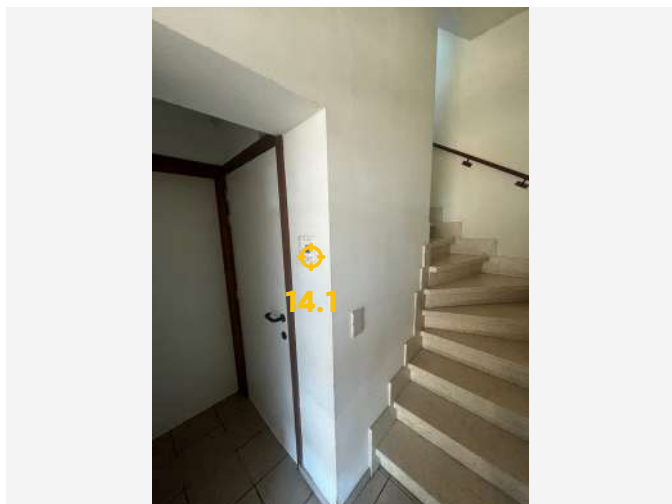
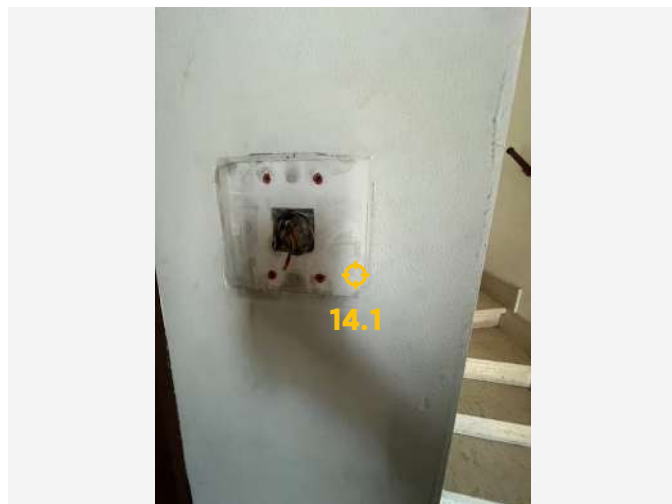
Geen asbest

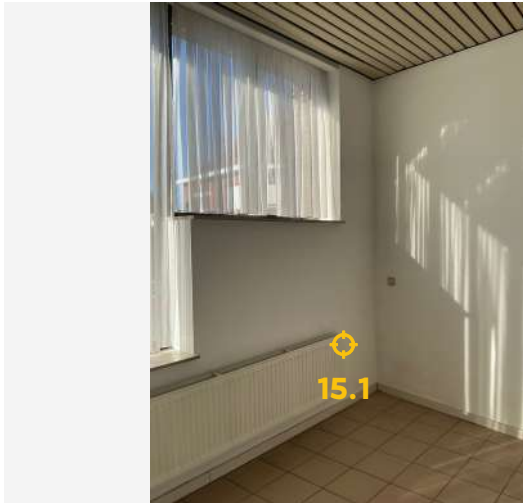
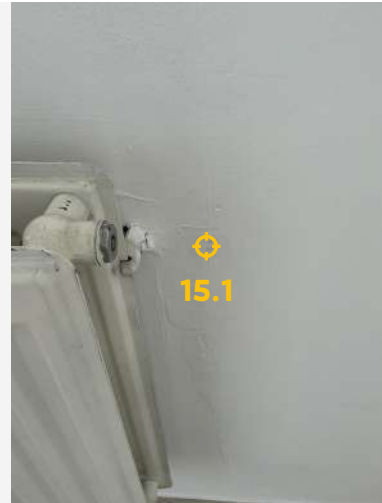
| Opmerking | <p>Natte ruimten : keuken - deels betegeld</p> <p>Stooklokaal : CV-ketel bevindt zich in CV-lokaal</p> <p>Een destructief onderzoek is aan te raden bij grondige verbouwingswerken, om eventuele pleisterwerken en/of cementering, mogelijks achter de valse wanden en achter de tegels te bemonsteren. Ook de afsmeerlaag in gips tussen gipskartonplaten kan asbest bevatten.</p> <p>Enkel destructief onderzoek kan uitwijzen waar deze naden zich bevinden.</p> <p>Dit behoort momenteel niet tot onze taak in deze opdracht.</p> <p>De hoeveelheid is een inschatting.</p> |

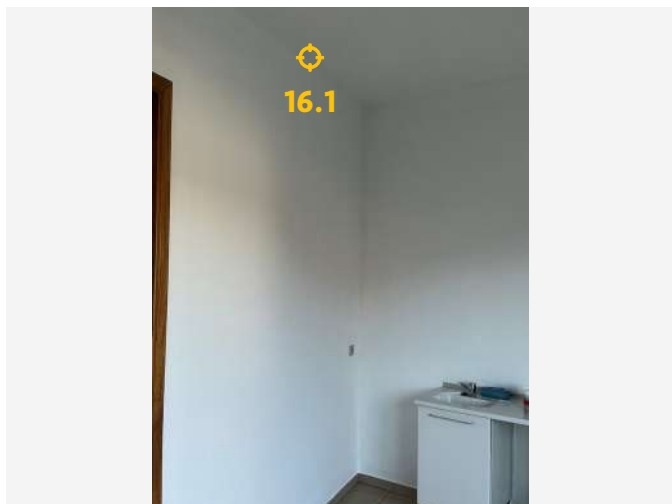
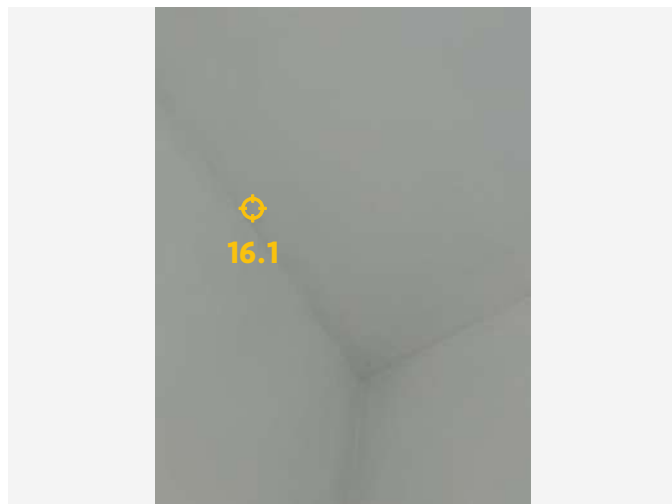
| Opmerking | <p>Natte ruimten : badkamer - niet aanwezig</p> <p>Stooklokaal : CV-ketel niet aanwezig</p> <p>Sommige plafonds zijn valse plafonds (zie constructieplannen).</p> <p>Een destructief onderzoek is aan te raden bij grondige verbouwingswerken, om eventuele pleisterwerken en/of cementering, mogelijks achter de valse wanden en achter de tegels te bemonsteren. Ook de afsmeerlaag in gips tussen gipskartonplaten kan asbest bevatten.</p> <p>Enkel destructief onderzoek kan uitwijzen waar deze naden zich bevinden.</p> <p>Dit behoort momenteel niet tot onze taak in deze opdracht.</p> <p>De hoeveelheid is een inschatting.</p> |

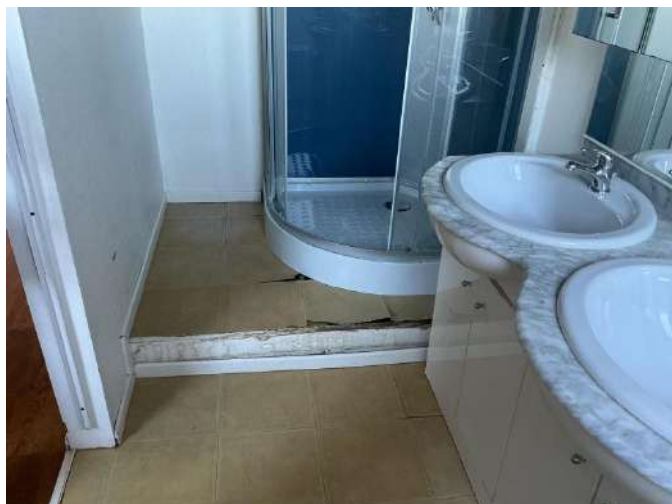
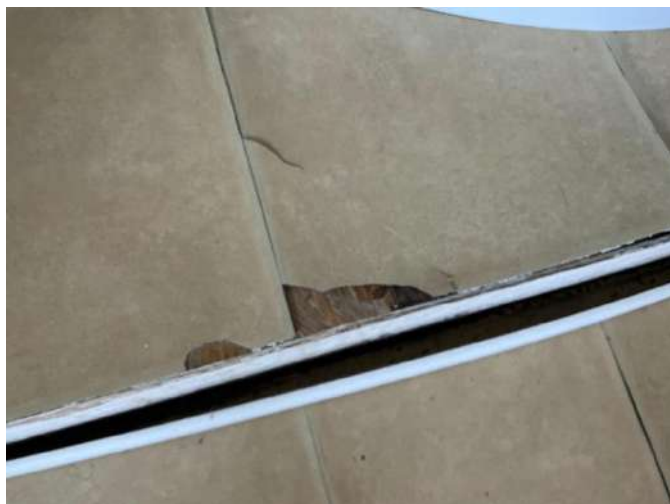
| Opmerking | <p>Natte ruimten : badkamer – niet aanwezig</p> <p>Stooklokaal : CV-ketel niet aanwezig</p> <p>Sommige plafonds zijn valse plafonds (zie constructieplannen).</p> <p>Een destructief onderzoek is aan te raden bij grondige verbouwingswerken, om eventuele pleisterwerken en/of cementering, mogelijks onder de valse plafonds te bemonsteren.</p> <p>Ook de afsmeerlaag in gips tussen gipskartonplaten kan asbest bevatten.</p> <p>Enkel destructief onderzoek kan uitwijzen waar deze naden zich bevinden.</p> <p>Dit behoort momenteel niet tot onze taak in deze opdracht.</p> <p>De hoeveelheid is een inschatting.</p> |

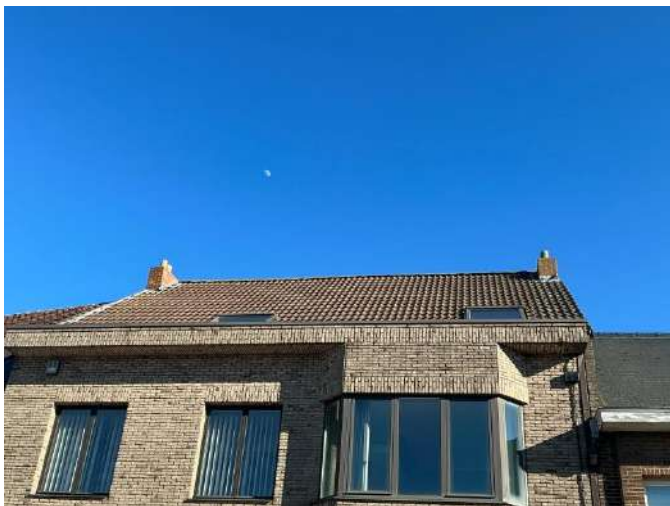
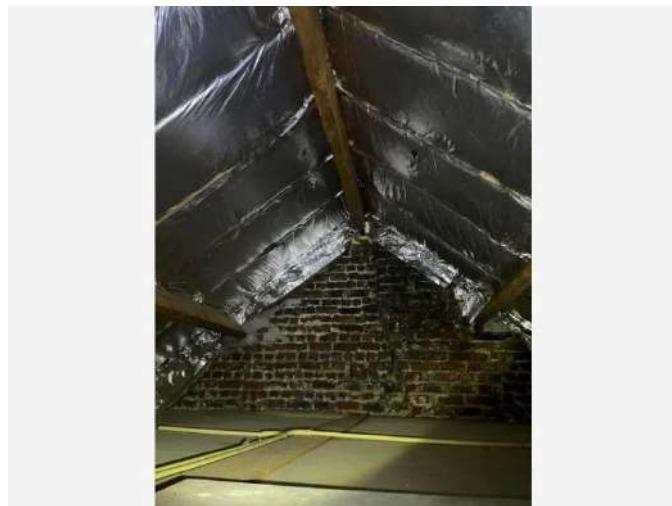
## Fiche 25: Dak - onderdakplaten (niet inspecteerbaar)

| Beschrijving | Notitie | Terug te vinden op plannen |
|---|---|---|
| Fiche 25: Dak - onderdakplaten (niet inspecteerbaar) | <p>Niet aanwezig moet geïnterpreteerd worden als niet waarneembaar of vast te stellen materiaal (tekortkoming OVAM-databank).</p> <p>In de periode dat deze woning werd gebouwd, werden frequent asbestverdachte onderdakplaten gebruikt.</p> <p>De onderdakplaten waren tijdens het plaatsbezoek niet inspecteerbaar noch visueel te onderzoeken zonder destructief onderzoek en dit zowel aan de binnenkant als de buitenkant binnen de inspanningsverplichting zoals beschreven in het inspectieprotocol.</p> <p>Indien bij werken de onderdakplaten zichtbaar zouden worden dienen ze alsnog onderzocht te worden op hun asbestverdachtheid.<br/>(<a href="http://www.asbestconsulting.be">www.asbestconsulting.be</a>)</p> | Plan 1.7: Dakenplan |
