Asbestinventarisatietest

Ninoofsesteenweg 611, 1701 Dilbeek

Attestnummer : 20260116-000276.000

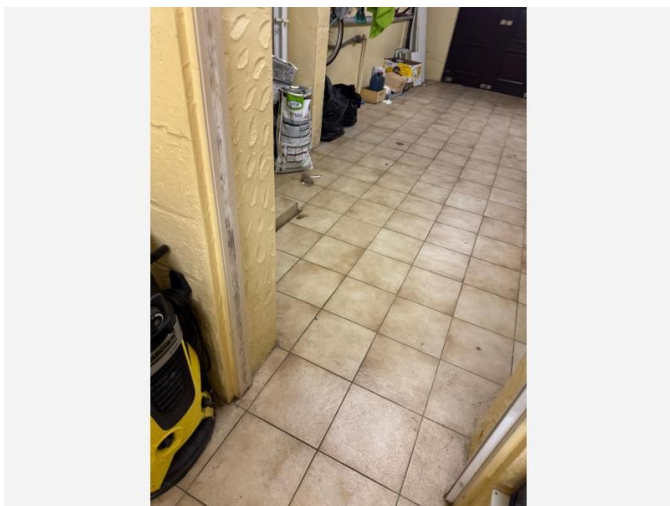
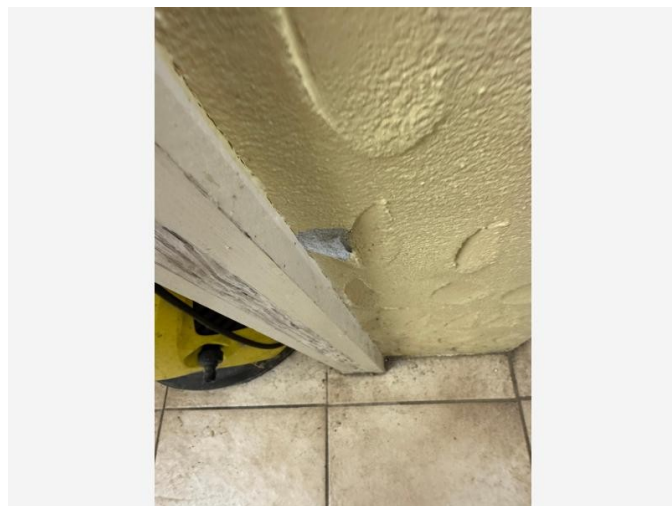
Geen asbest

Beschrijving	Cementen smeerlaag binnen
Omgeving	Binnen
Primaire drager	Binnenwand
Bindmiddel van materiaal	Cement
Gebondenheid op basis van bindmiddel	Hecht
Hoeveelheid (gewicht - aantal)	<ul style="list-style-type: none">• 300,01 kg - 1 stuk
Totaal gewicht	300,01 kg
Identificatiemethode	Een monstername door de asbestdeskundige met laboanalyse door een asbestlabo.
Destructieve handeling voor identificatie	Nee
Opmerking	De hoeveelheid is een zo nauwkeurig mogelijke opmeting. Hieraan kunnen evenwel geen rechten worden ontleend.

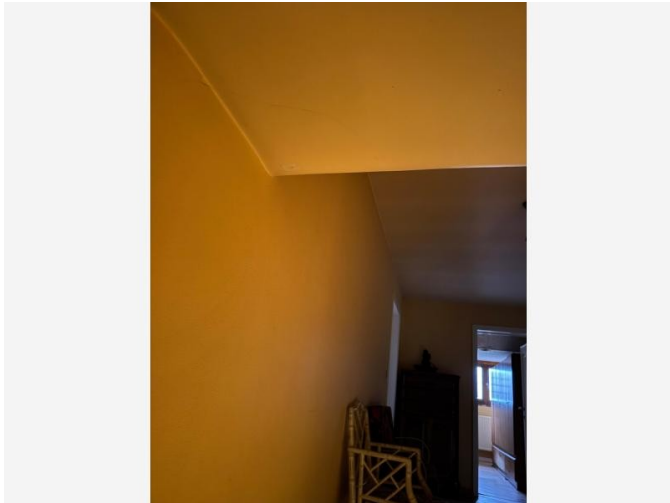
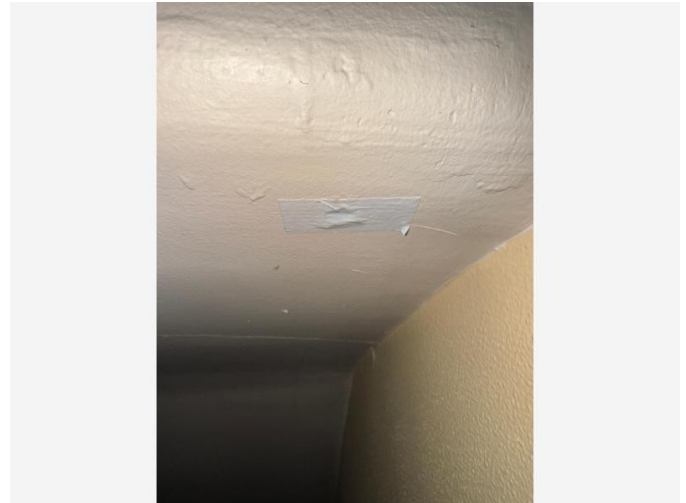
Beschrijving	Pleisterwerk plafonds
Omgeving	Binnen
Primaire drager	Plafond
Bindmiddel van materiaal	Gips - kalk
Gebondenheid op basis van bindmiddel	Niet-hechtgebonden
Hoeveelheid (oppervlakte - dikte - aantal)	• 200,00 m ² - 1,00 cm - 1 stuk
Totaal volume	2,00 m ³
Identificatiemethode	Een monstername door de asbestdeskundige met laboanalyse door een asbestlabo.
Destructieve handeling voor identificatie	Nee
Opmerking	De hoeveelheid is een zo nauwkeurig mogelijke opmeting. Hieraan kunnen evenwel geen rechten worden ontleend. Waar mogelijk, wordt staalname uitgevoerd conform het inspectieprotocol: in een droge ruimte zoals een slaapkamer, in een natte ruimte zoals een keuken of badkamer, in een traphal en in een stookruimte.

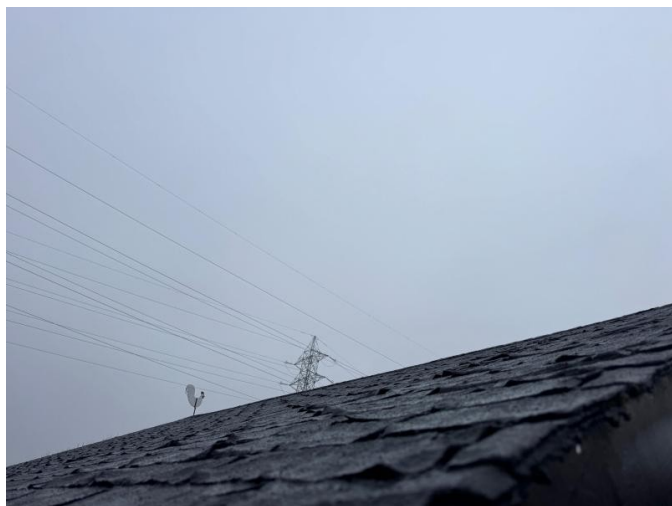
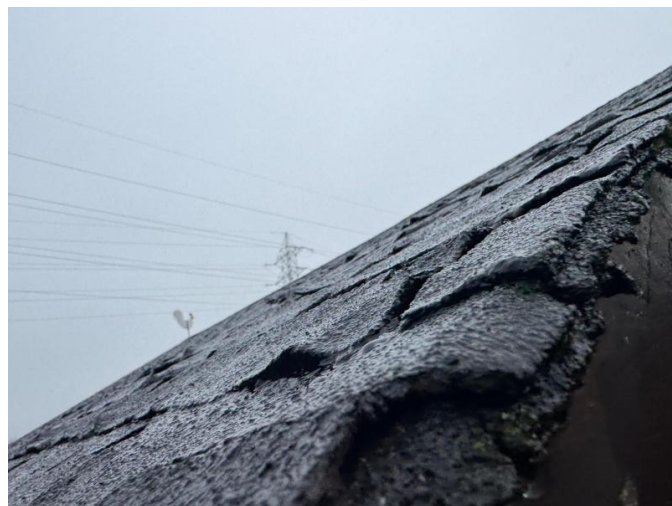
Fiche 10: Shingles tuinhuis

Geen asbest

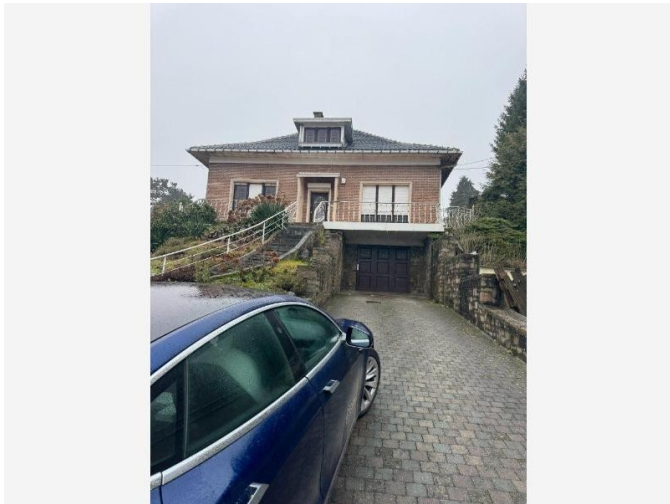
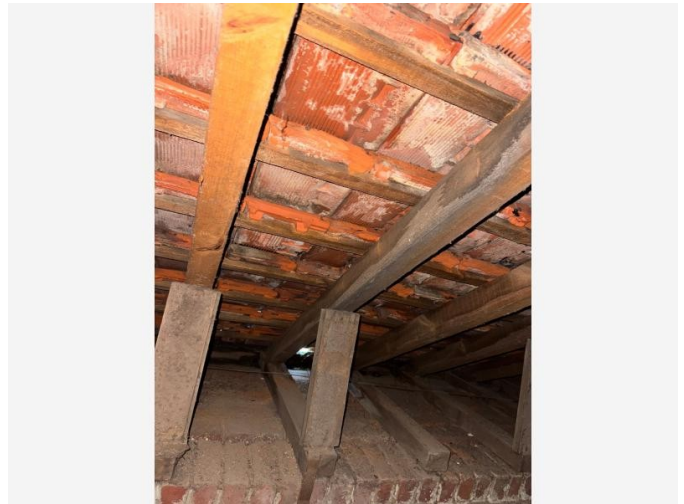
Beschrijving	Notitie	Terug te vinden op plannen
Fiche 11: Dakbedekking bestaande uit pannen (niet verdacht)	De dakbedekking is niet-asbestverdacht.	-
Fiche 12: CV-ketel (niet verdacht)	De CV-ketel (dichtingen, isolerend materiaal) is niet asbestverdacht.	Plan 1.4: Plan garage en kelder

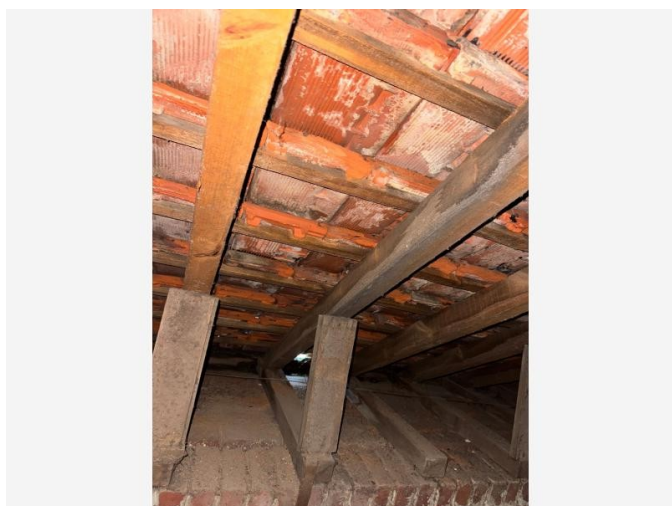
Beschrijving	Notitie	Terug te vinden op plannen
Fiche 13: Liftinfrastructuur (niet aanwezig)	Er is geen liftinfrastructuur aanwezig op de inspectielocatie.	-
Fiche 14: Leidingisolatie (niet aanwezig)	Er is geen asbestverdachte leidingisolatie aanwezig.	-
Fiche 15: Onderdak (niet aanwezig)	Er is geen te onderzoeken onderdak aanwezig op de inspectielocatie.	-
