Asbestinventarisatetest

Lavendelstraat 8, 2060 Antwerpen

Attestnummer : 20260303-000014.000

Asbestveilig (maar mogelijk niet asbestvrij)

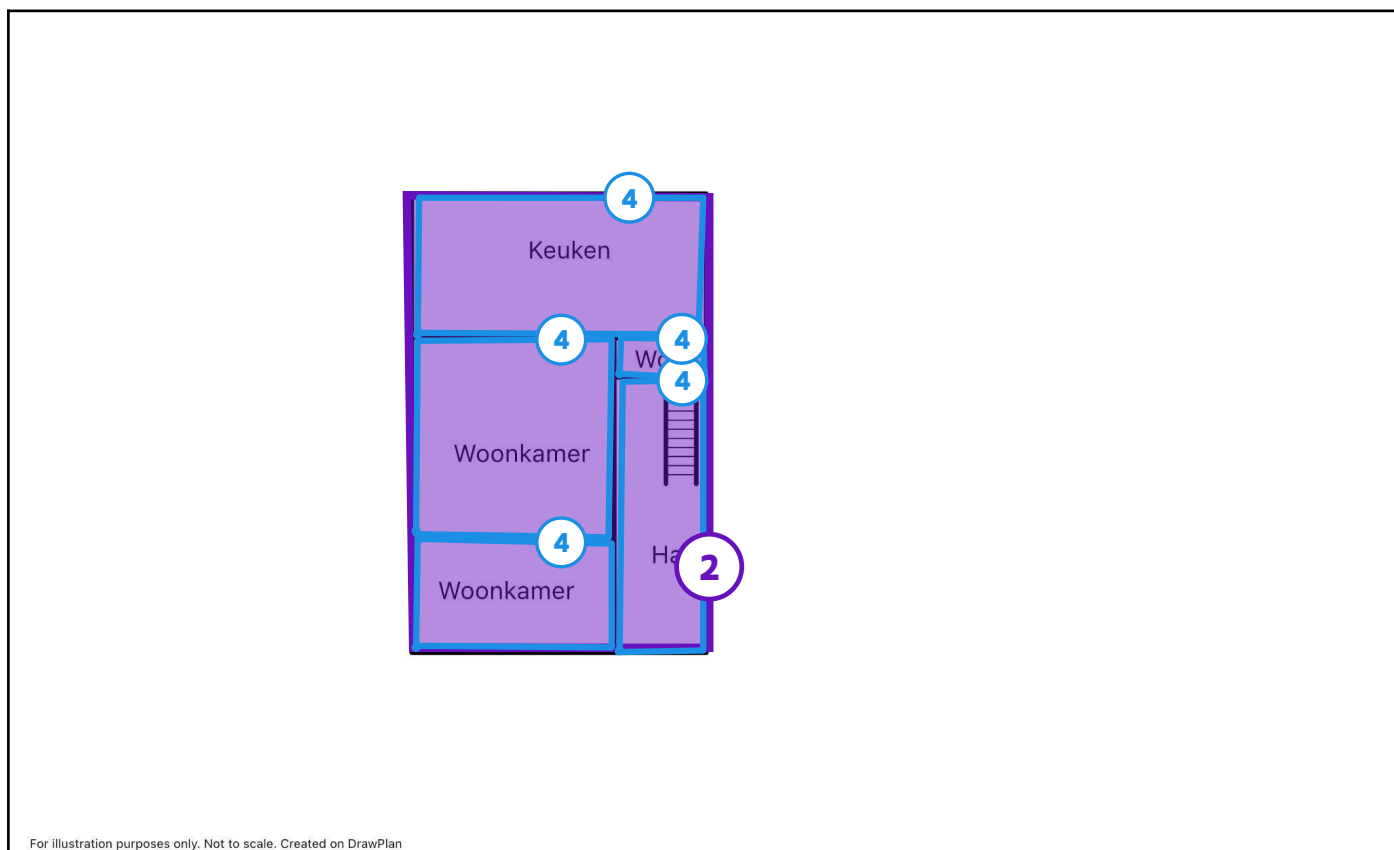
Plan 1.3: Grondplan gelijkvloers wanden en plafonds

Beschrijving	Type	Actie
2. Plafonds bestaande uit voorzetpanelen	Advies	-
4. Pleisterwerk wanden	Geen asbest	-

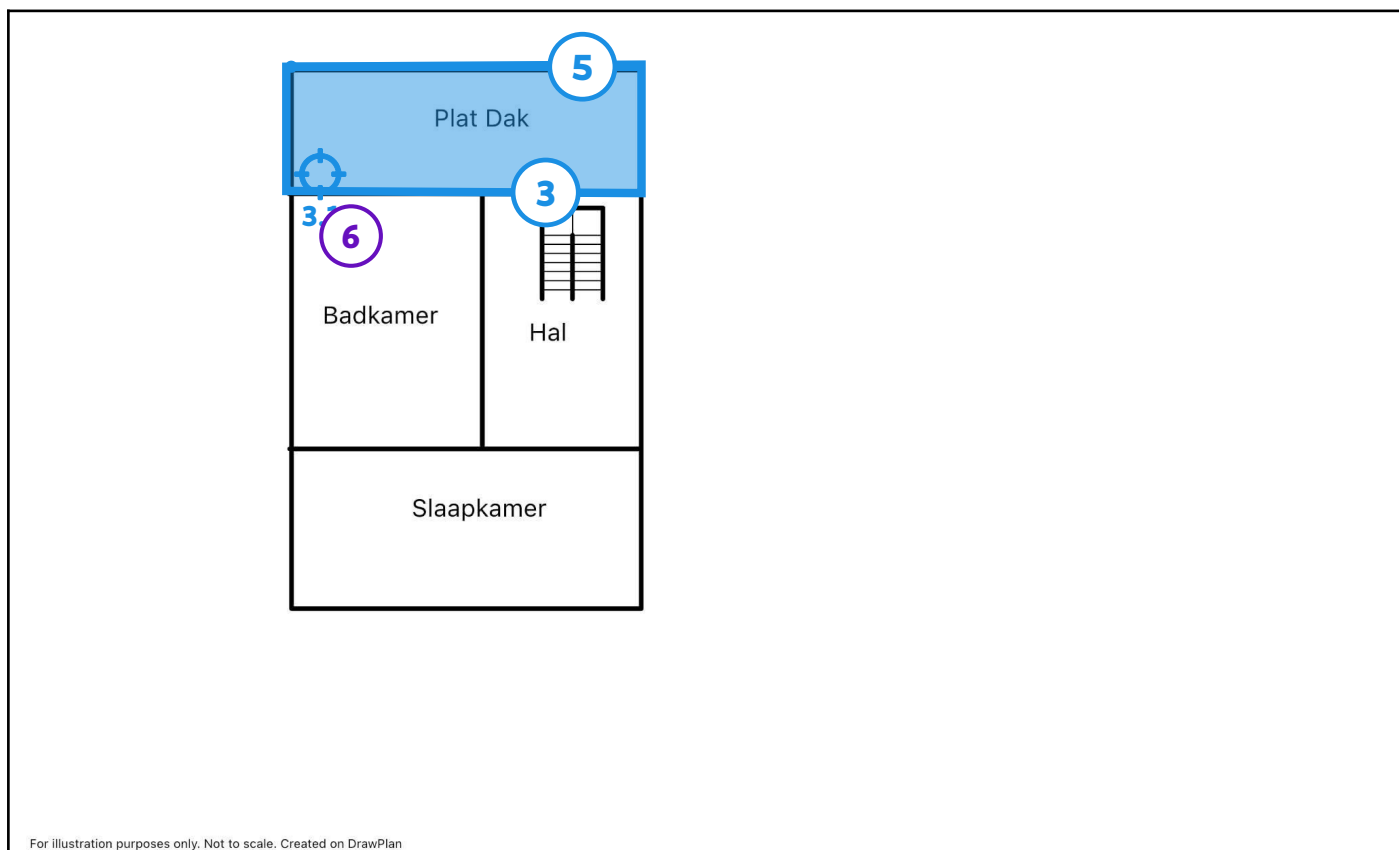
Plan 1.4: Grondplan eerste verdieping

Beschrijving	Type	Actie
3. Roofing	Geen asbest	-
3.1 Code: PM01 - Roofing	Puntmonster	-
5. Crepi gevels	Geen asbest	-
6. CV-ketel (niet verdacht)	Overige ruimte of materiaal	-

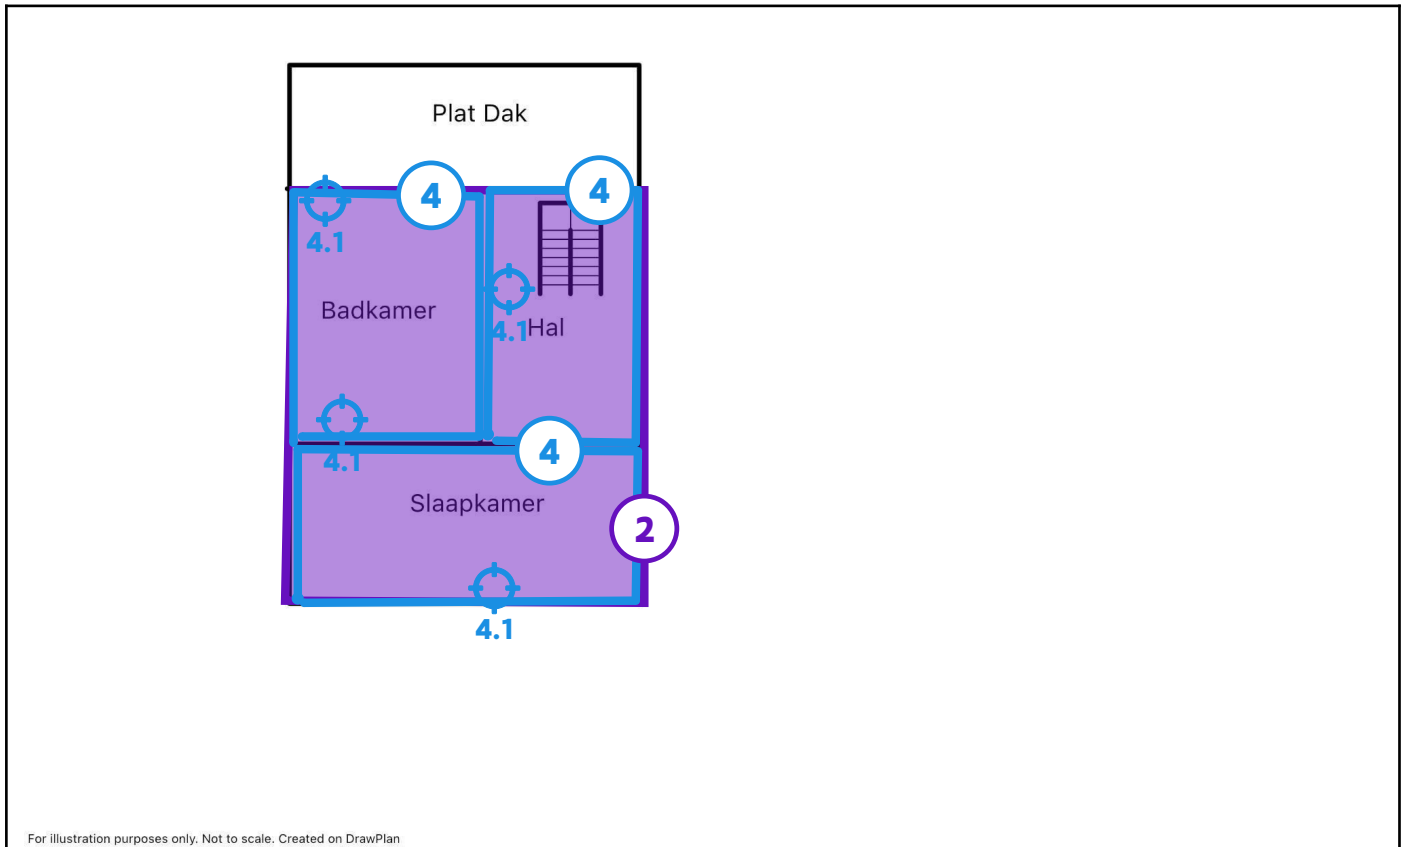
Plan 1.5: Grondplan eerste verdieping wanden en plafonds

Beschrijving	Type	Actie
2. Plafonds bestaande uit voorzetpanelen	Advies	-
4. Pleisterwerk wanden	Geen asbest	-
4.1 Code: MM01 - Pleisterwerken wanden	Mengmonster	-

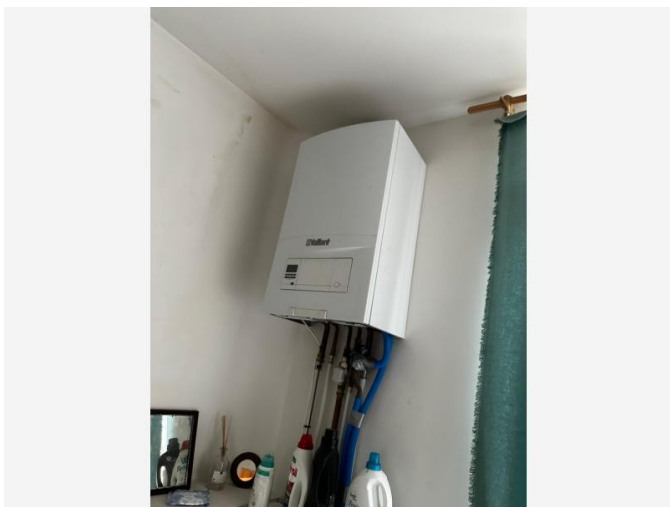
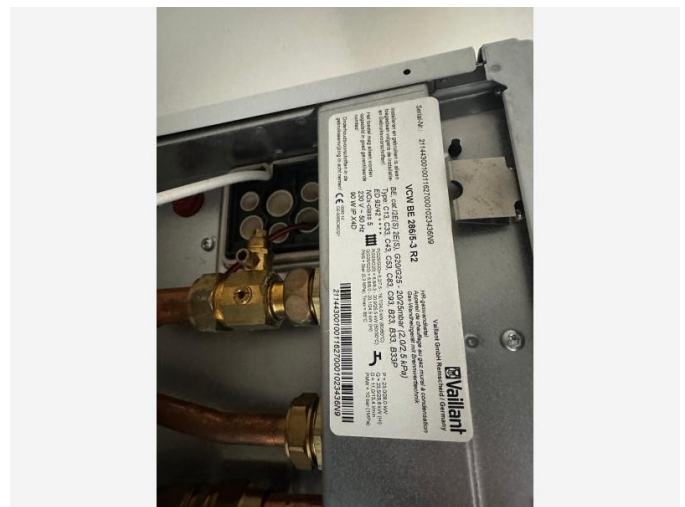
Beschrijving	Notitie	Terug te vinden op plannen
Fiche 6: CV-ketel (niet verdacht)	De CV-ketel (dichtingen, isolerend materiaal) is niet asbestverdacht. De ketel heeft bouwjaar 2014 en is bijgevolg niet asbestverdacht.	Plan 1.4: Grondplan eerste verdieping
Fiche 7: Kit aan de ramen	De kit aan de ramen is niet asbestverdacht. Het gaat om niet asbestverdachte roofing.	Plan 1.2: Grondplan gelijkvloers
Fiche 8: Dakbedekking bestaande uit pannen (niet verdacht)	De dakbedekking is niet-asbestverdacht.	-
