# Asbestinventarisatattest

Morckhovenlei 2/201, 2140 Antwerpen

Attestnummer : 20251128-000286.001

Uitgegeven op : 28.11.2025

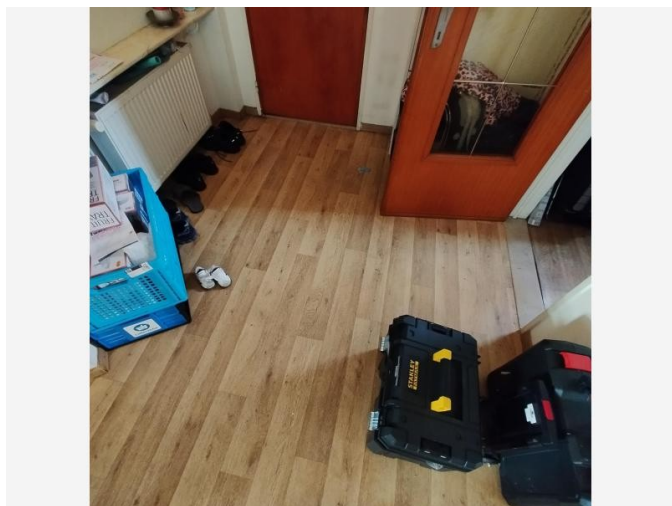
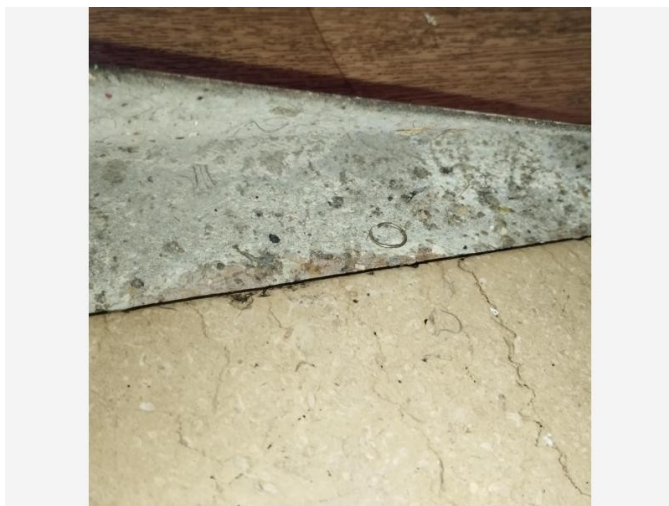
Situeringfoto

| Basis voor advies | De asbestdeskundige beoordeelt het materiaal als niet-asbestverdacht. |

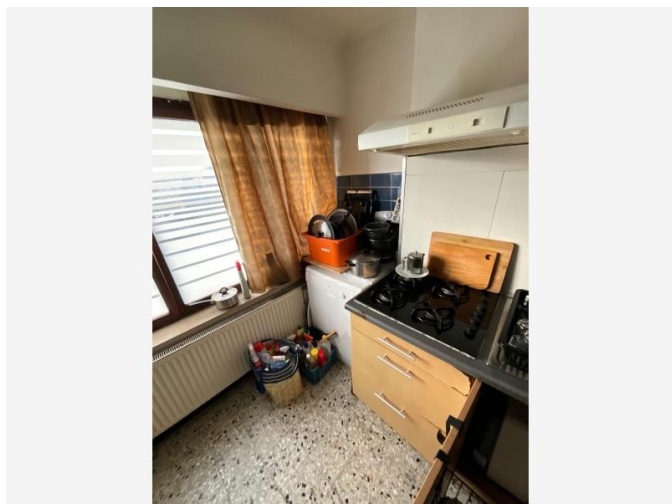
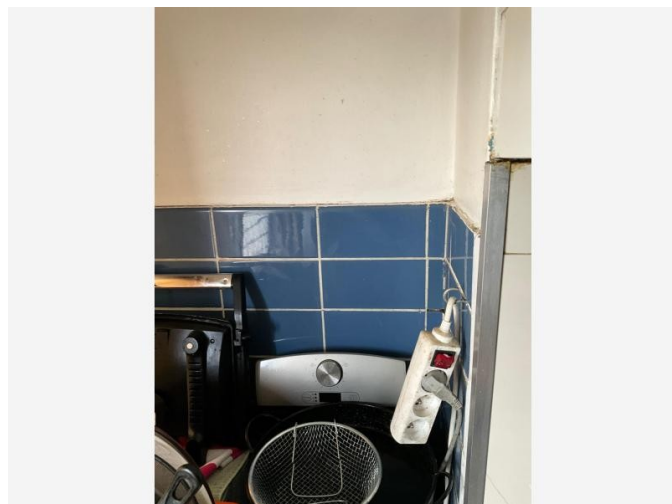
Situeringfoto

| Basis voor advies | Beoordeling op basis van expertise, zonder een vaststelling door de asbestdeskundige. |

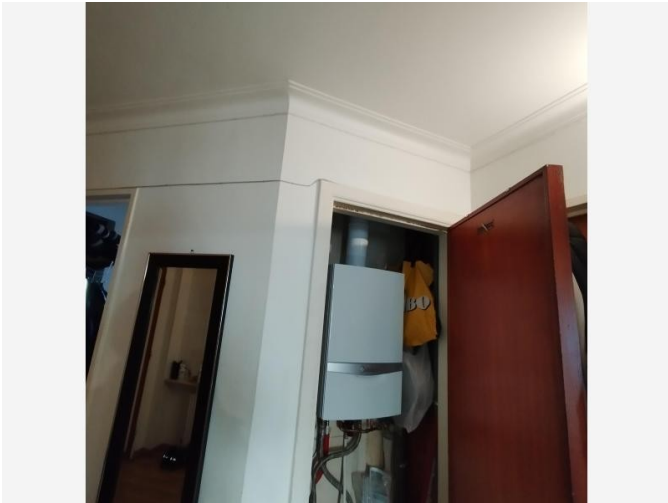
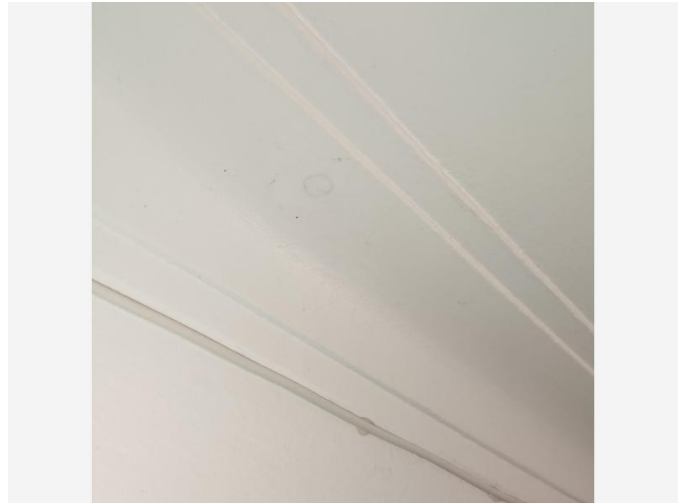
Overzichtsfoto

| Opmerking | In beide gevallen een zachte kunststof variant. De vermelde oppervlaktes en volumes betreffen een beredeneerde schatting. Er worden geen rechten verleend aan deze oppervlaktes/volumes. De dikte is een schatting die voorkomt uit de monsterplaatsen en is daarom niet altijd representatief |
