# Asbestinventarisatetest

Haenhoutstraat 76, 9070 Destelbergen

Attestnummer : 20260224-000008.000

Uitgegeven op : 24.02.2026

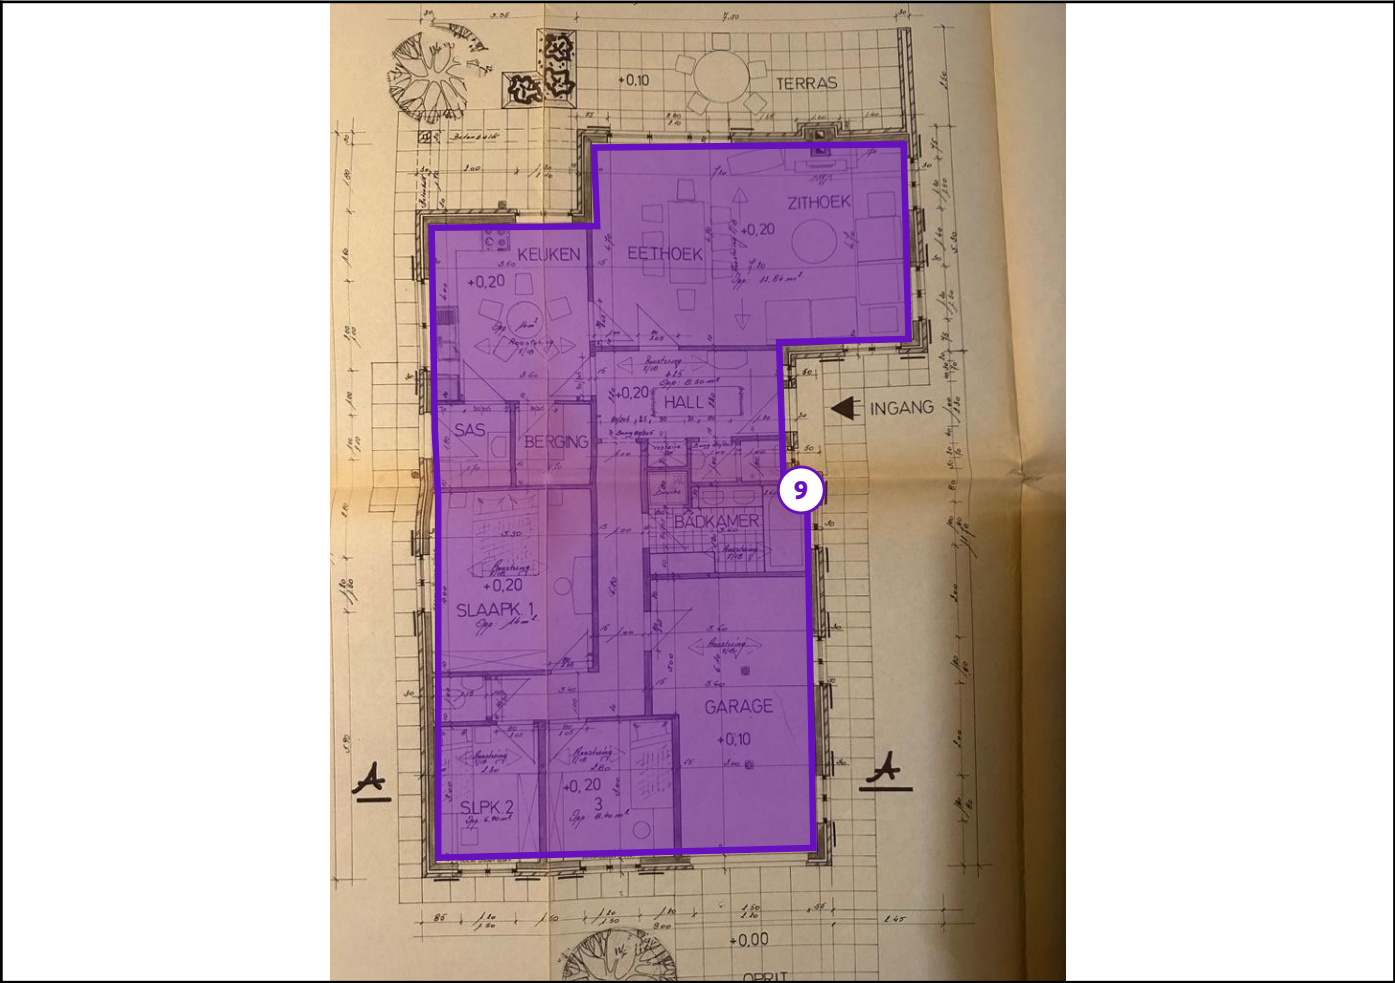
# Plan 1.2: Gelijkvloers

| Beschrijving | Type | Actie |
|---|---|---|
| 9. Geen pleister plafonds | Overige ruimte of materiaal | - |
