# Asbestinventarisatetest

Waterpolder 15, 9992 Maldegem

Attestnummer : 20260311-000421.000

Uitgegeven op : 11.03.2026

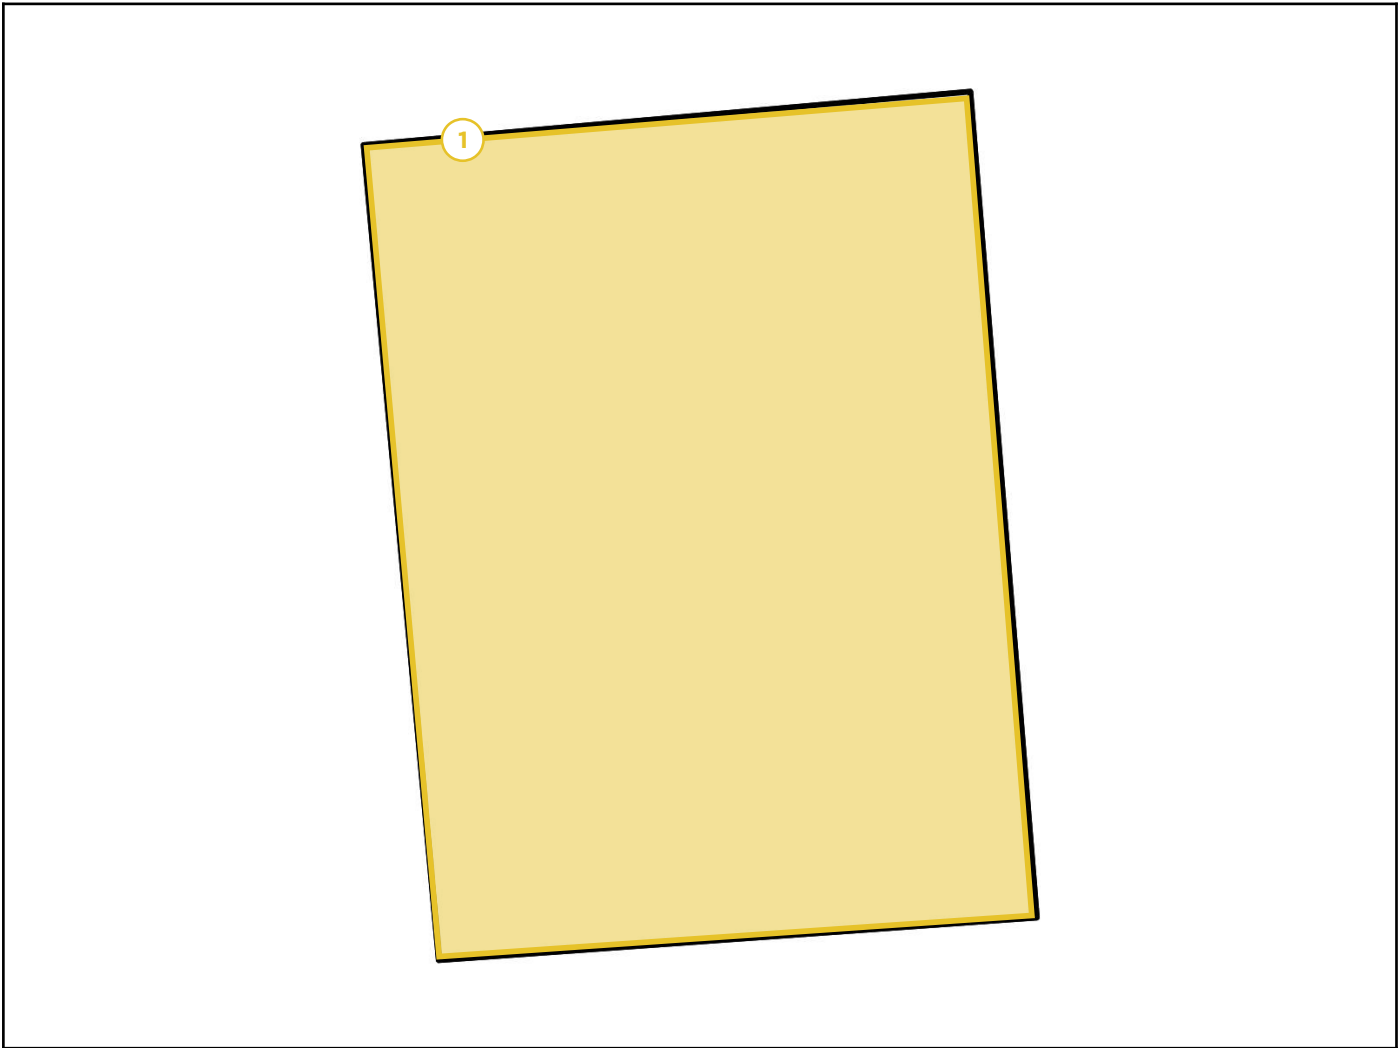
## Plan 2.3: Garage links dakenplan

| Beschrijving | Type | Actie |
|---|---|---|
| 1. Dakbedekking garages | Asbestmateriaal | Zorgvuldig beheren |

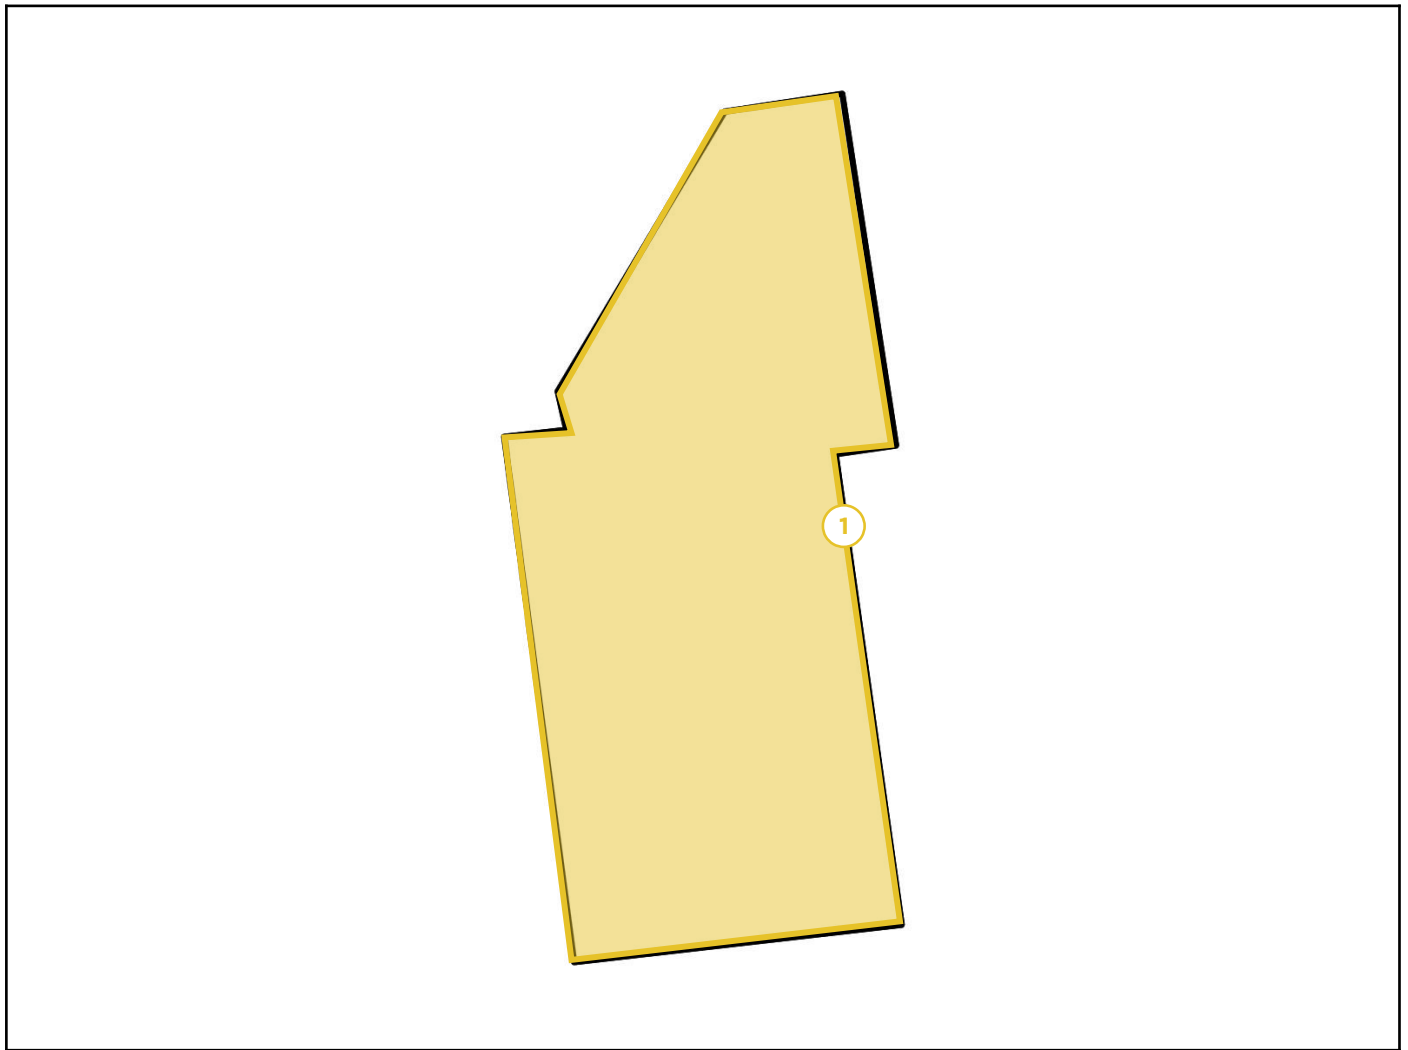
### Plan 3.3: Garage rechts dakenplan

| Beschrijving | Type | Actie |
|---|---|---|
| 1. Dakbedekking garages | Asbestmateriaal | Zorgvuldig beheren |
