# Asbestinventarisatetest

Vorstheide 34, 2230 Herselt

Attestnummer : 20260311-000564.000

**Niet-asbestveilig**

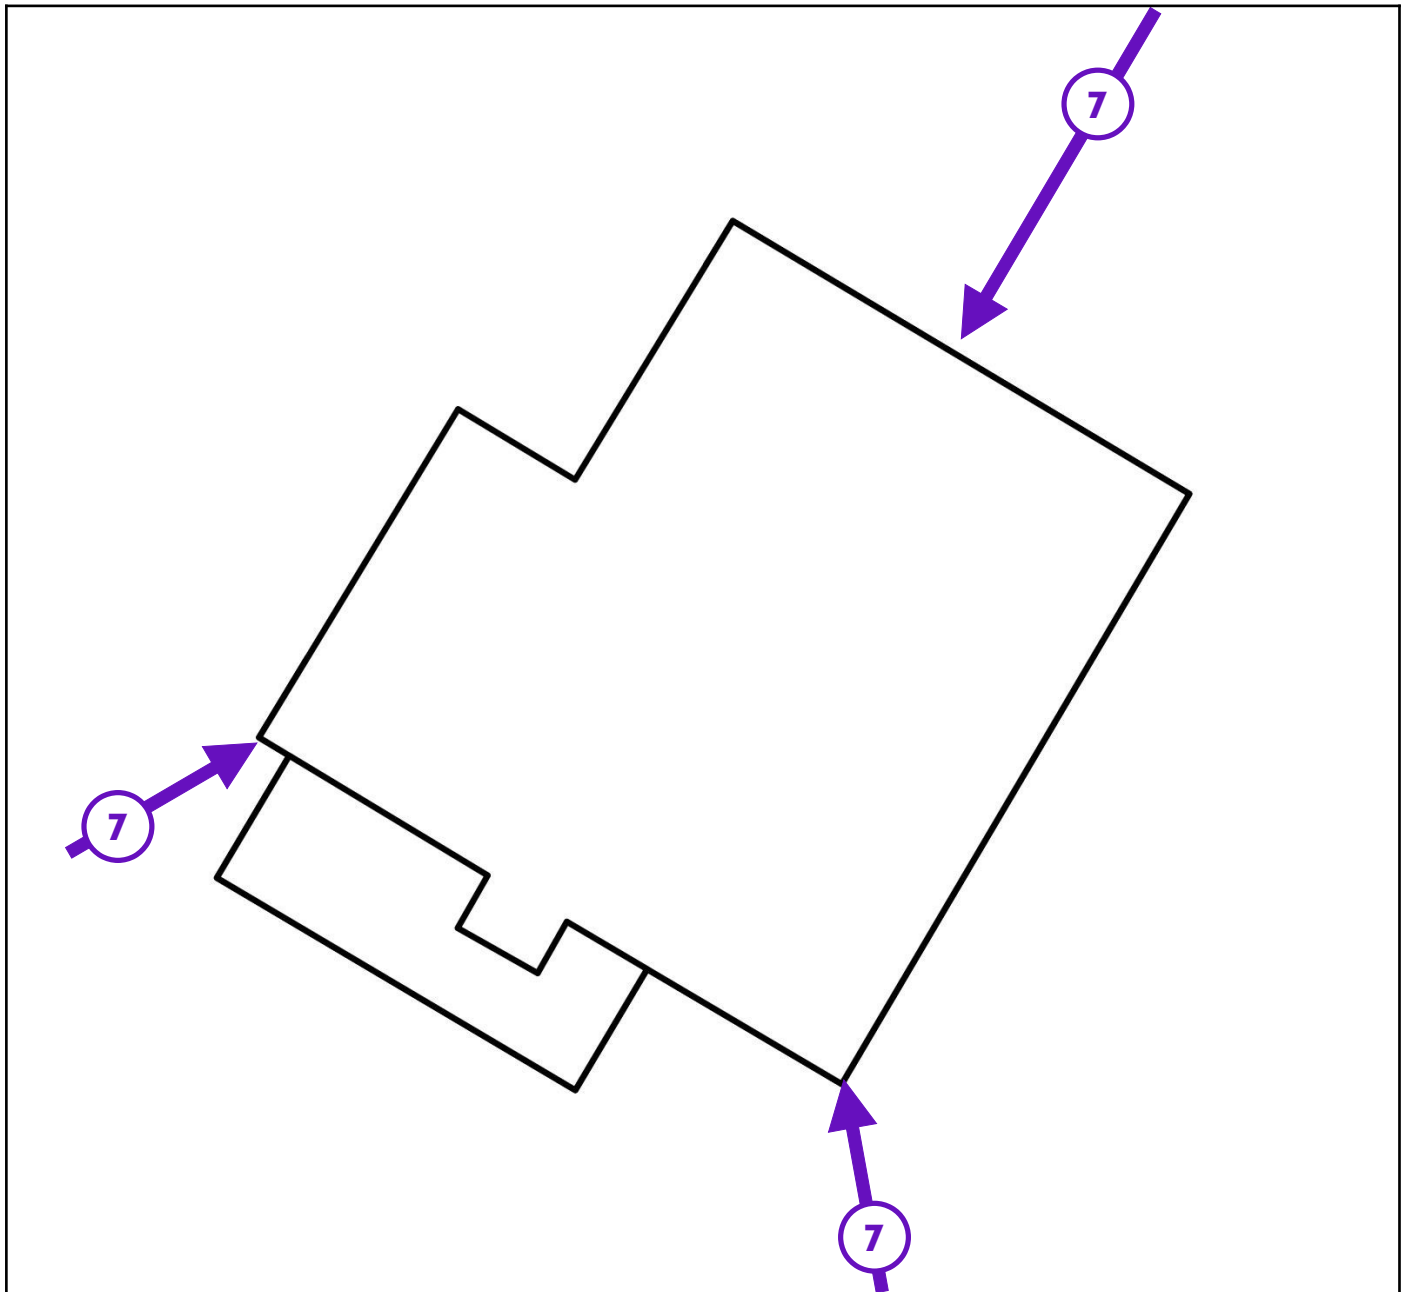
## Plan 1.8: Hoofdgebouw dak

| Beschrijving | Type | Actie |
|---|---|---|
| 7. Inhoud steense schouwen niet controleerbaar door hoogte | Beperking | - |

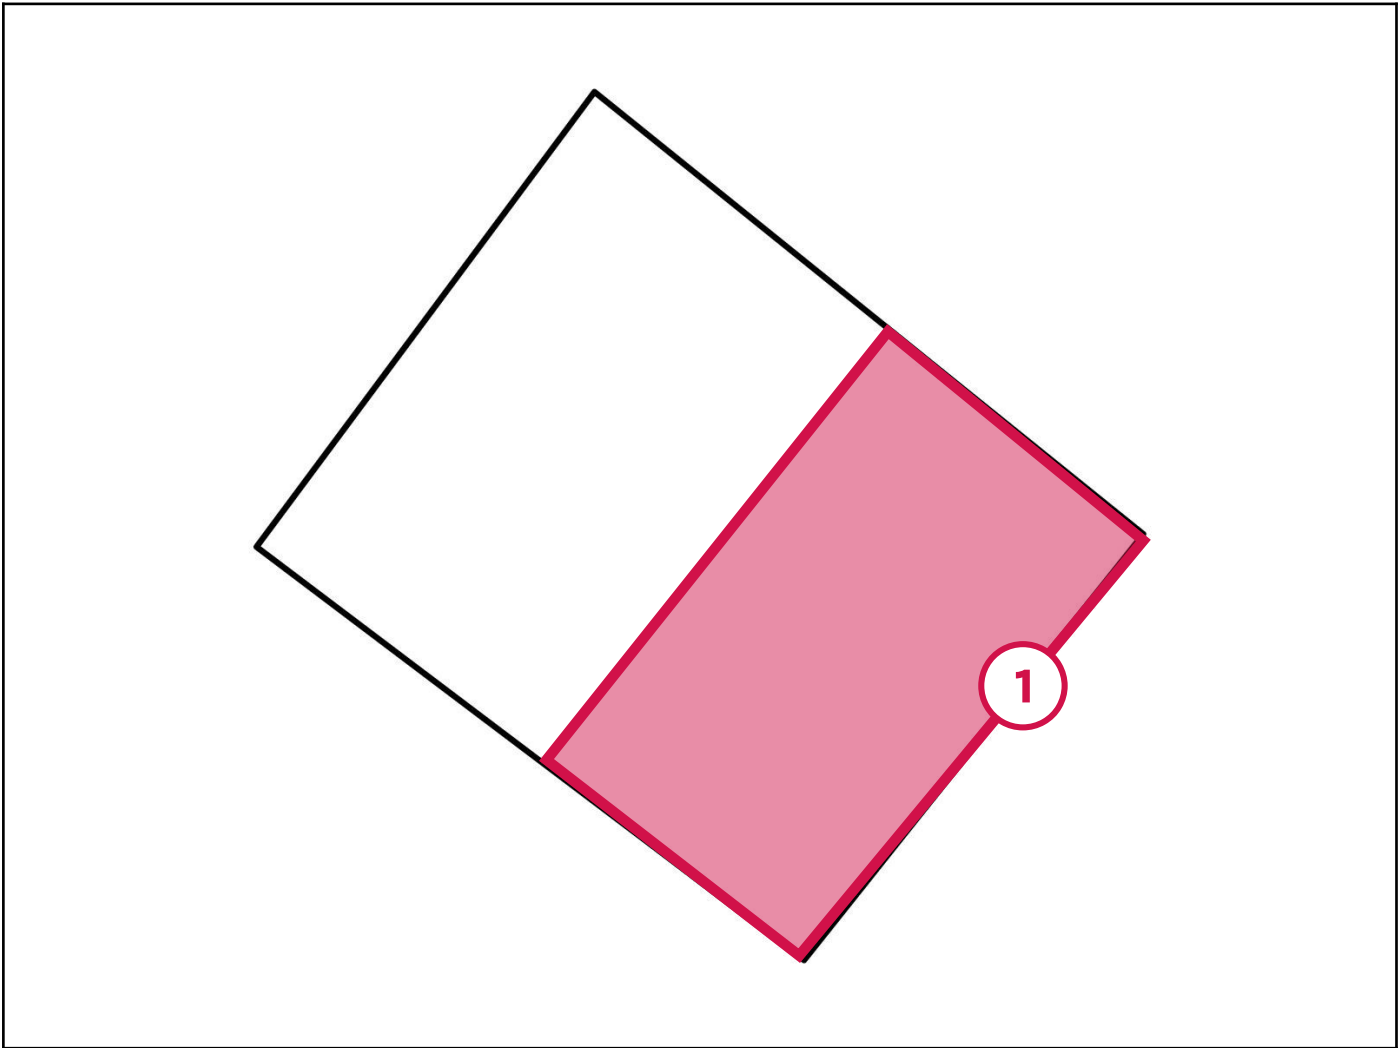
# Plan 2.1: Garage plan

| Beschrijving | Type | Actie |
|---|---|---|
| 1. Golfplaten op Bijgebouwen | Asbestmateriaal | Dringend verwijderen |

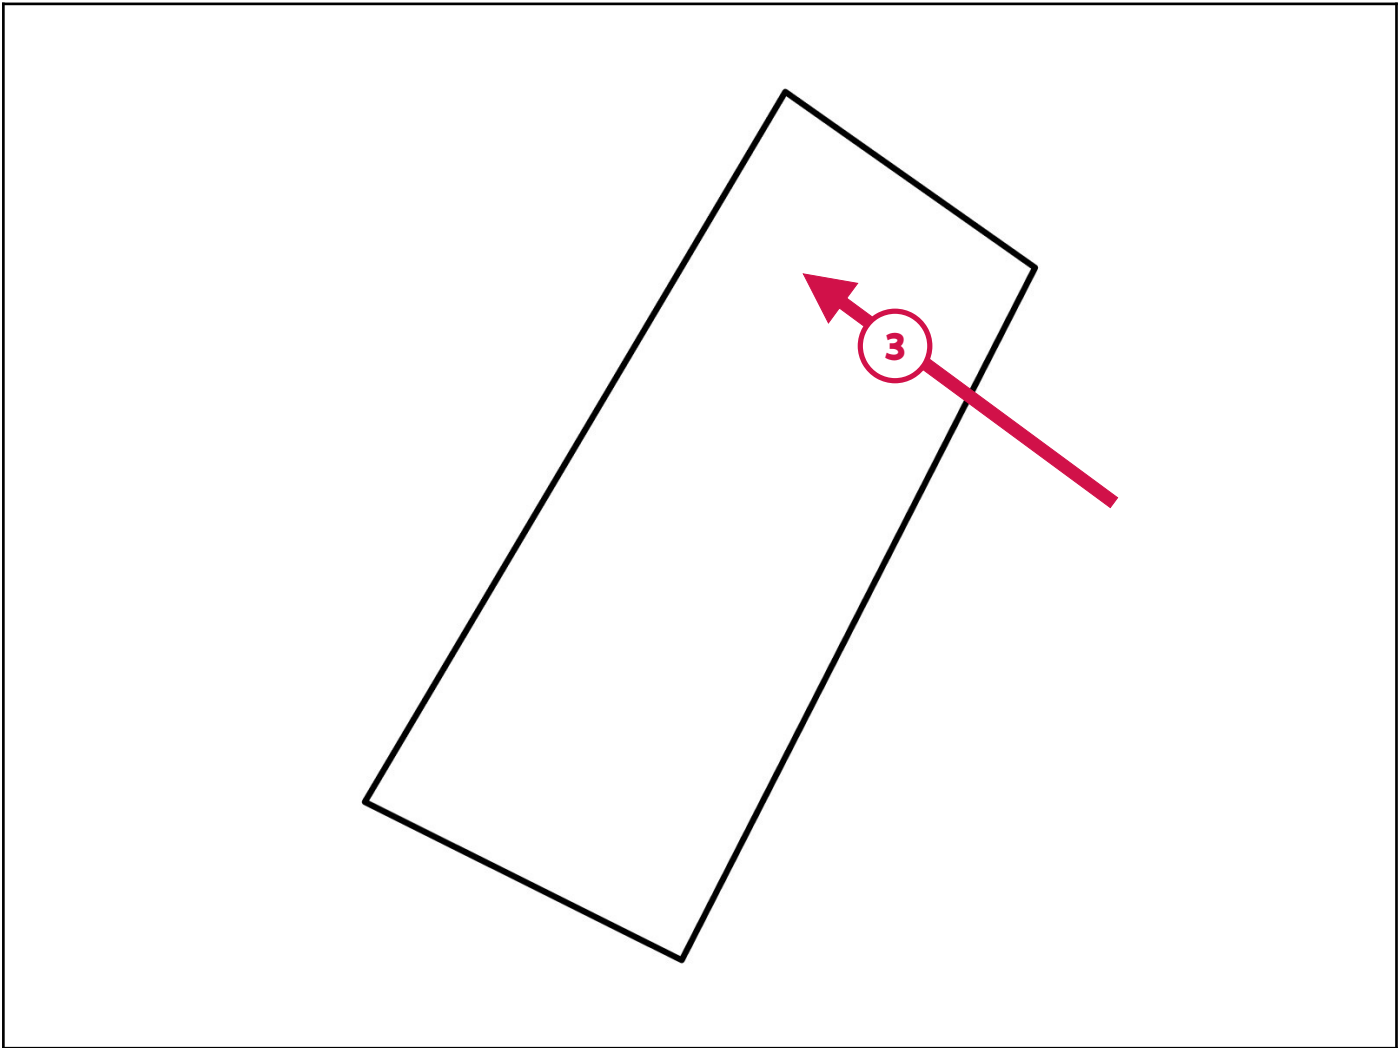
# Plan 4.1: Kot plan

| Beschrijving | Type | Actie |
|---|---|---|
| 3. Asbestafval in kot | Asbestmateriaal | Dringend verwijderen |

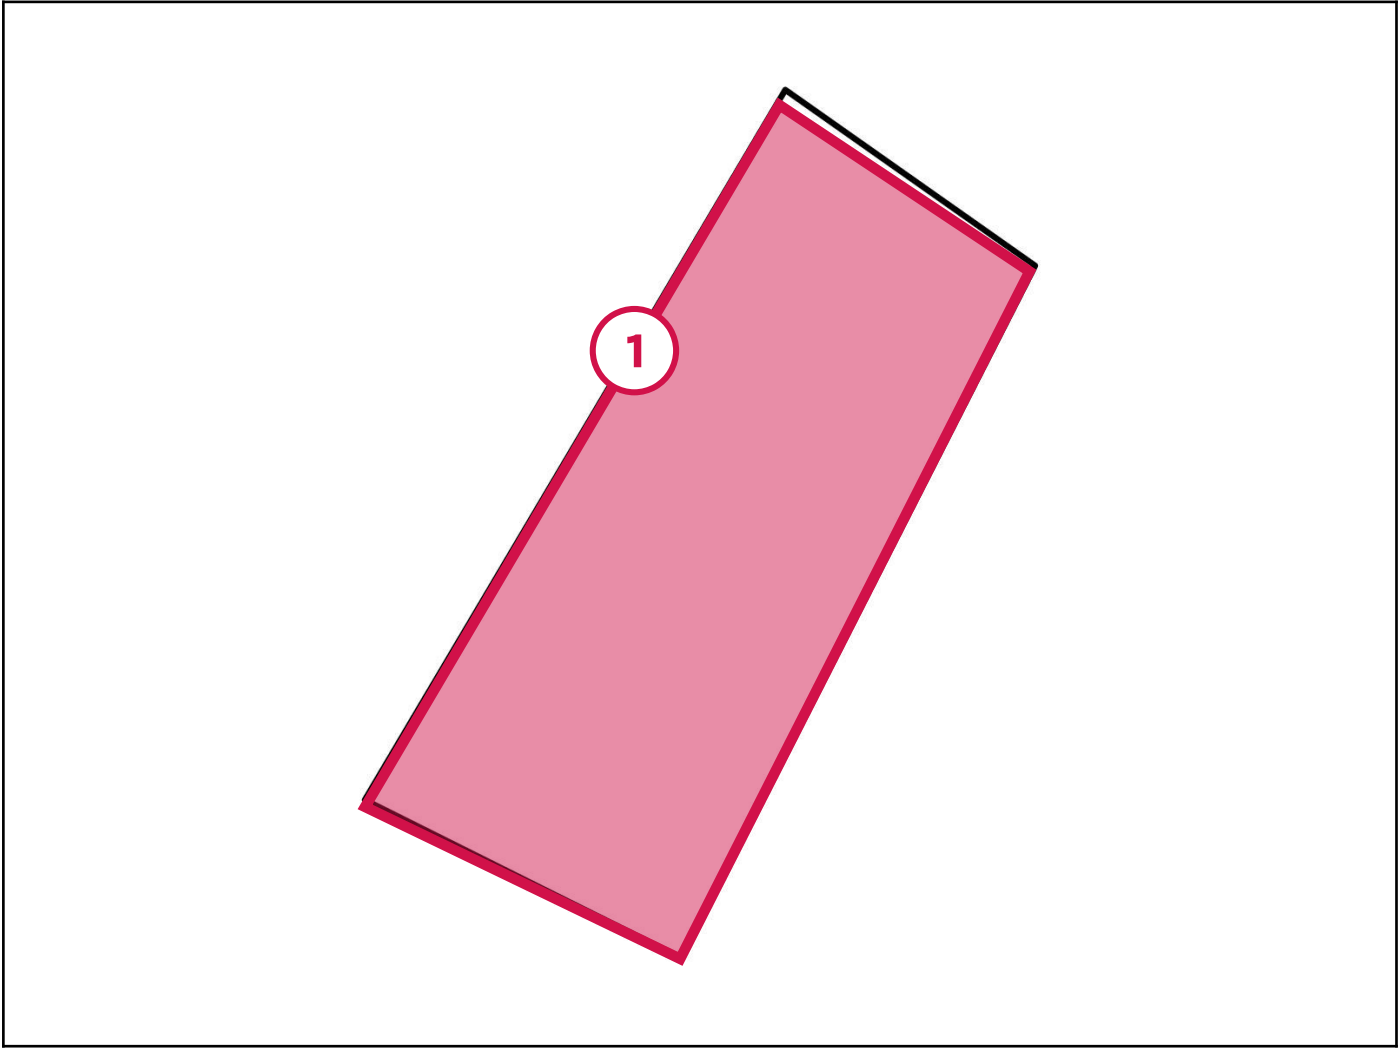
# Plan 4.2: Kot dak

| Beschrijving | Type | Actie |
|---|---|---|
| 1. Golfplaten op Bijgebouwen | Asbestmateriaal | Dringend verwijderen |

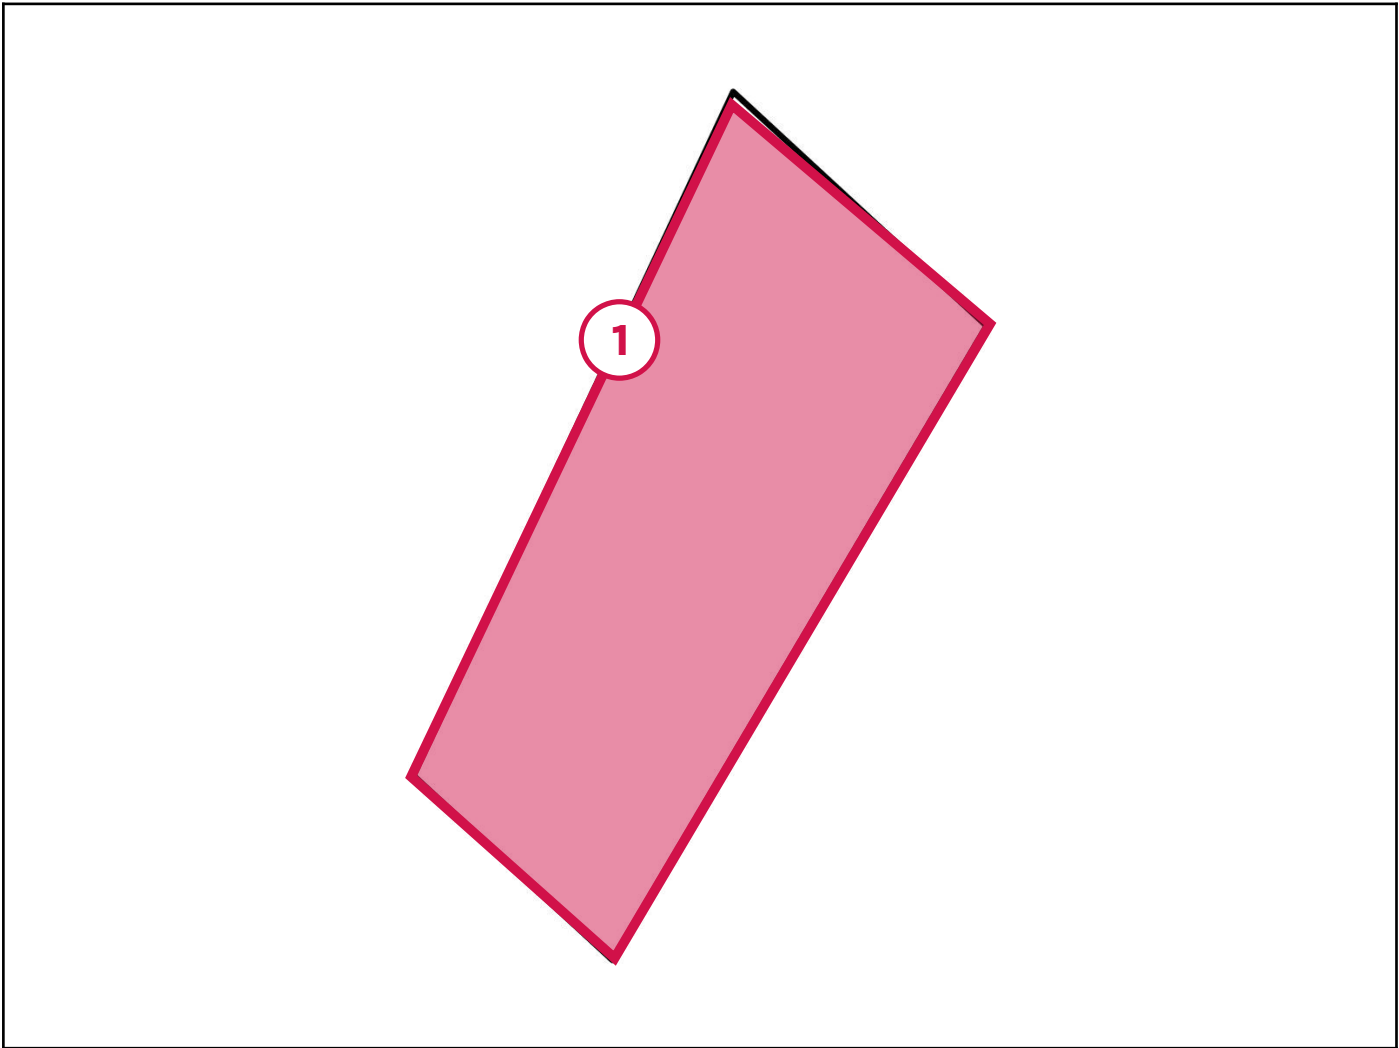
# Plan 5.1: Duiventil plan

| Beschrijving | Type | Actie |
|---|---|---|
| 1. Golfplaten op Bijgebouwen | Asbestmateriaal | Dringend verwijderen |

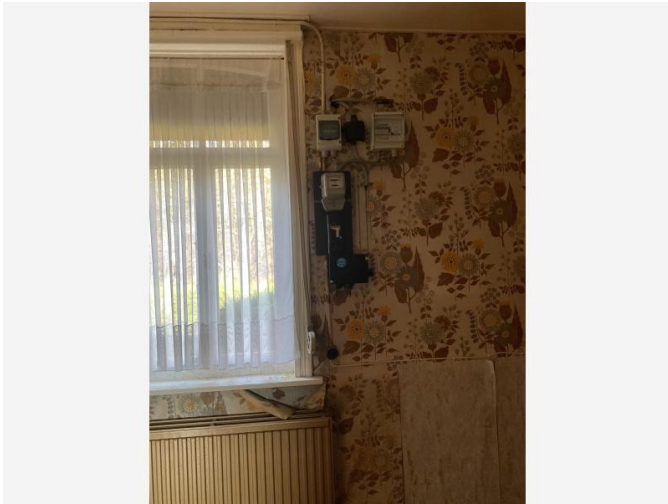
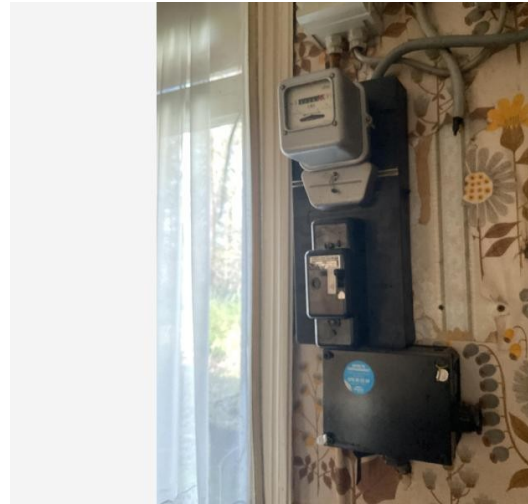
| Identificatiemethode | De asbestdeskundige beoordeelt het materiaal als asbesthoudend, en dit zonder monsternamen. |
