Asbestinventarisatetest

De Romboutweg 39, 2930 Brasschaat

Attestnummer : 20260219-000085.000

Uitgegeven op : 19.02.2026

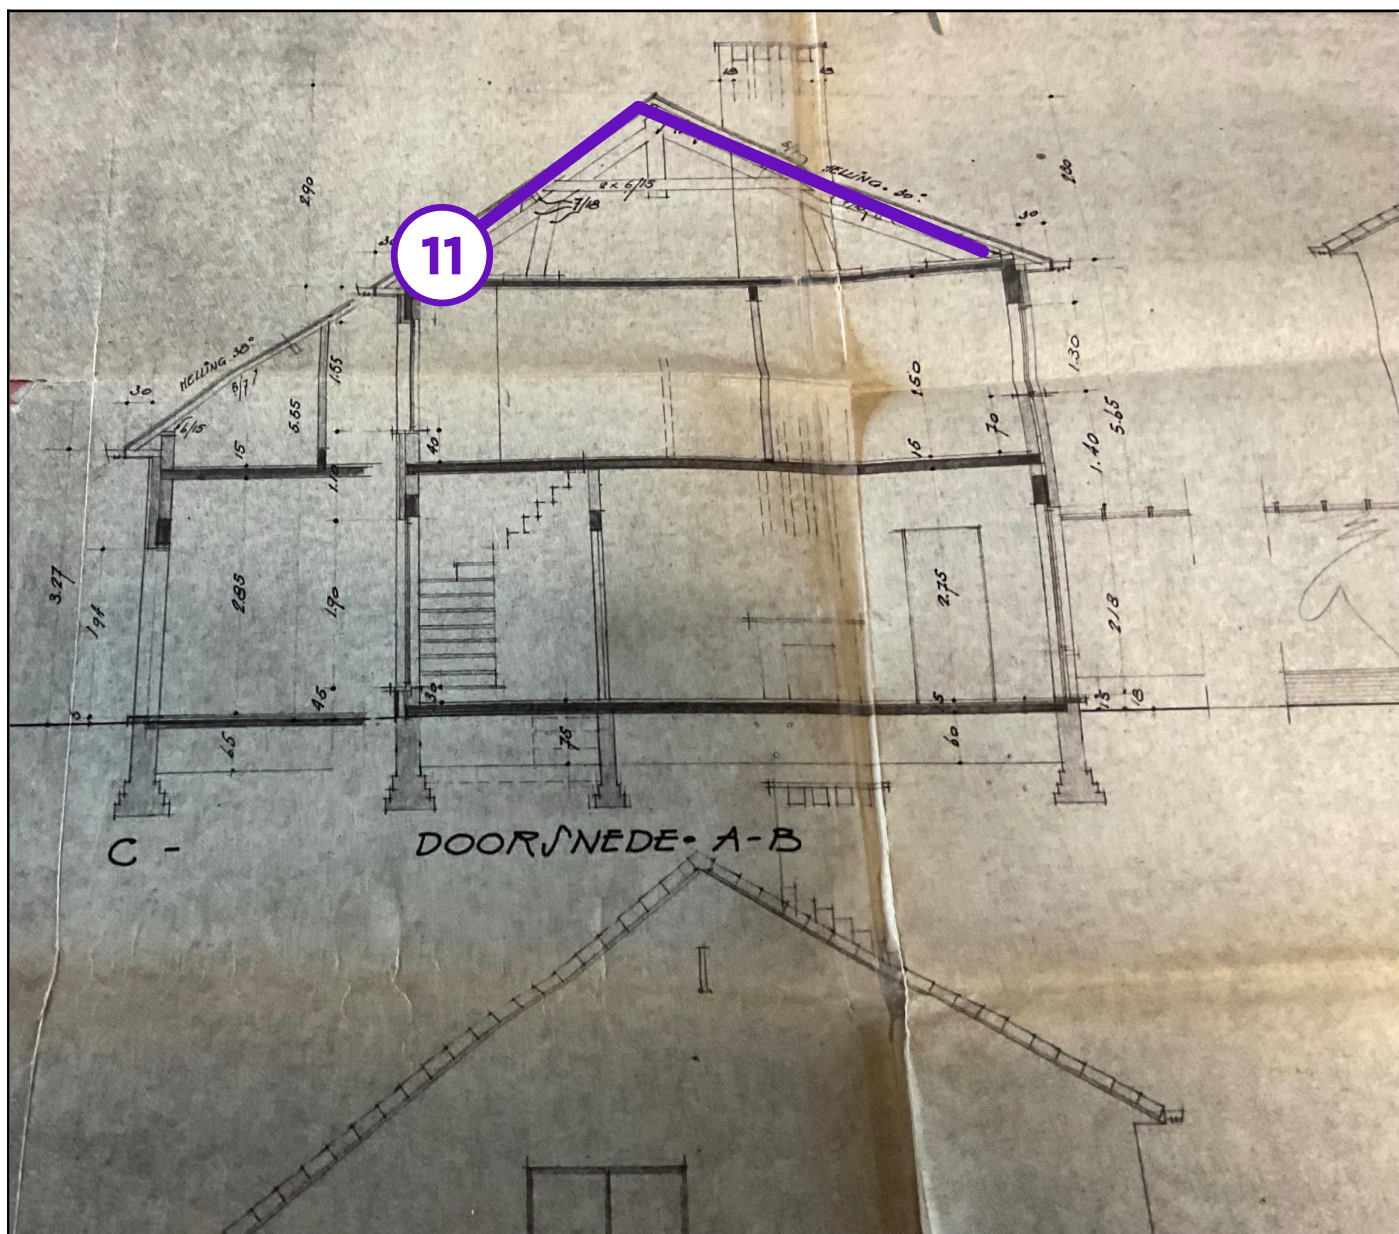
Plan 1.4: Zolder.

Beschrijving	Type	Actie
11. .Onderdak	Overige ruimte of materiaal	-

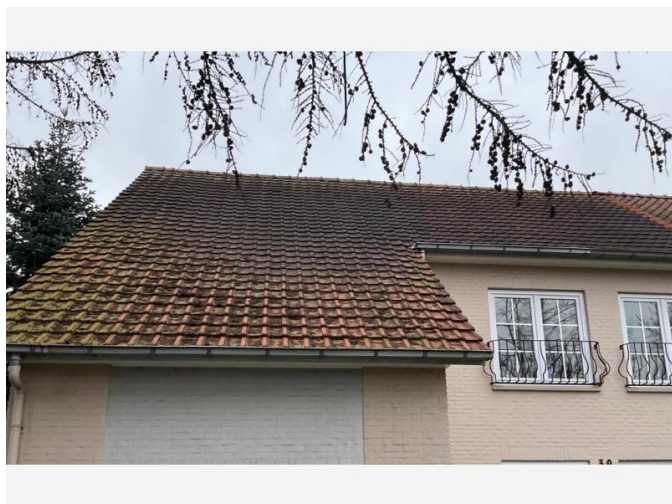
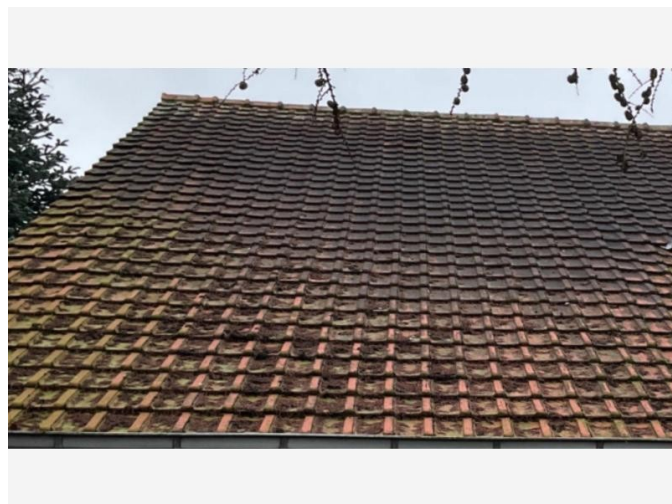
Beschrijving	Notitie	Terug te vinden op plannen
Fiche 6: Dakbeddeking.	-	-
Fiche 7: Rookgas kanaal	-	-
Fiche 8: Materialen aan de stookketel	-	-
Fiche 9: Siliconen	-	-

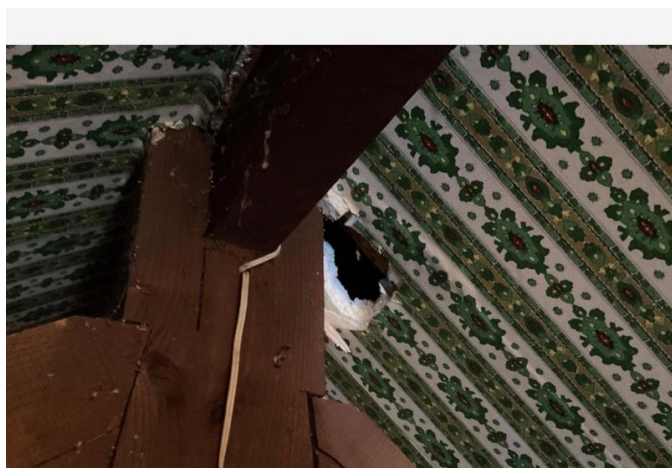
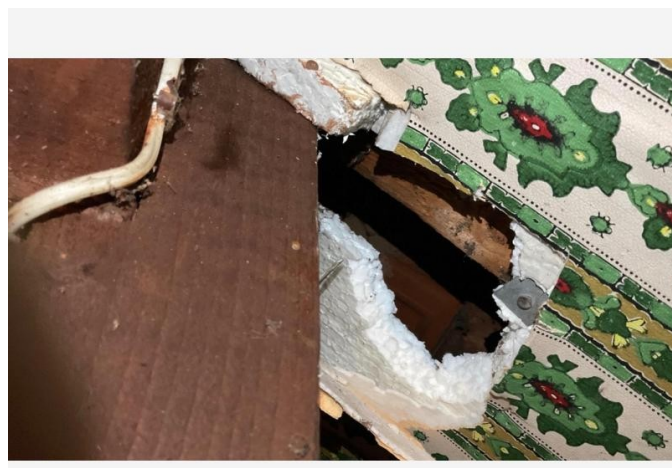
Beschrijving	Notitie	Terug te vinden op plannen
Fiche 10: Leidingisolatie	-	-
Fiche 11: .Onderdak	-	Plan 1.4: Zolder.
Fiche 12: Liftinfrastructuur	-	-
