# Asbestinventarisatetest

Rozenveldstraat 30, 3210 Lubbeek

Attestnummer : **20251201-000037.000**

Uitgegeven op : **01.12.2025**

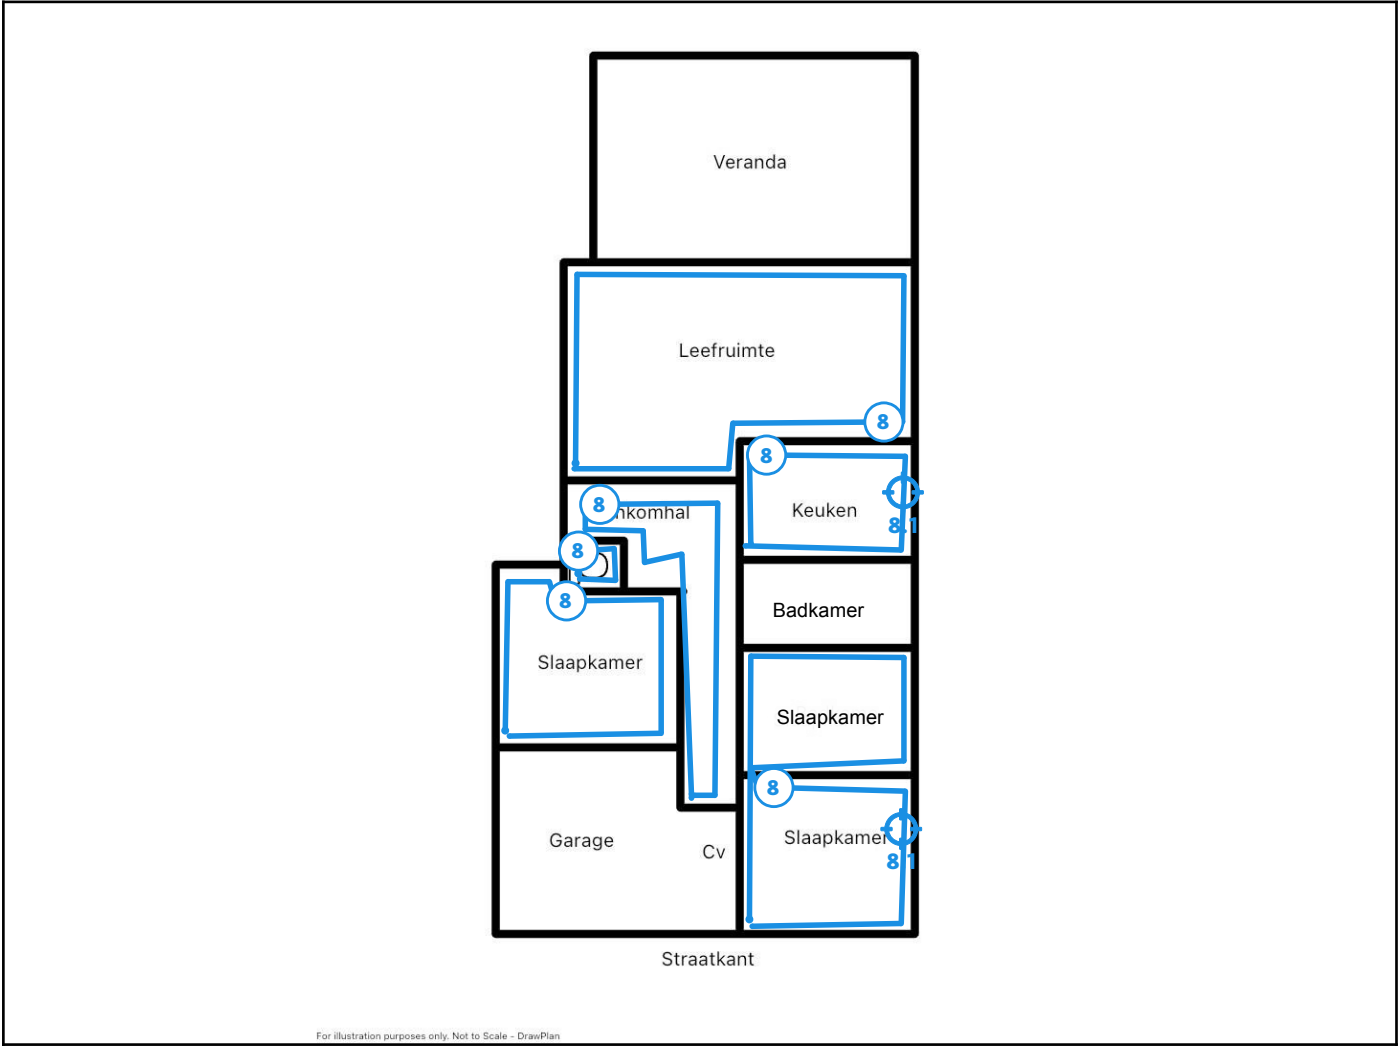
# Plan 1.1: Woning plan - V+0 - wanden

| Beschrijving | Type | Actie |
|---|---|---|
| 8.1 Code: MM01 | Mengmonster | - |

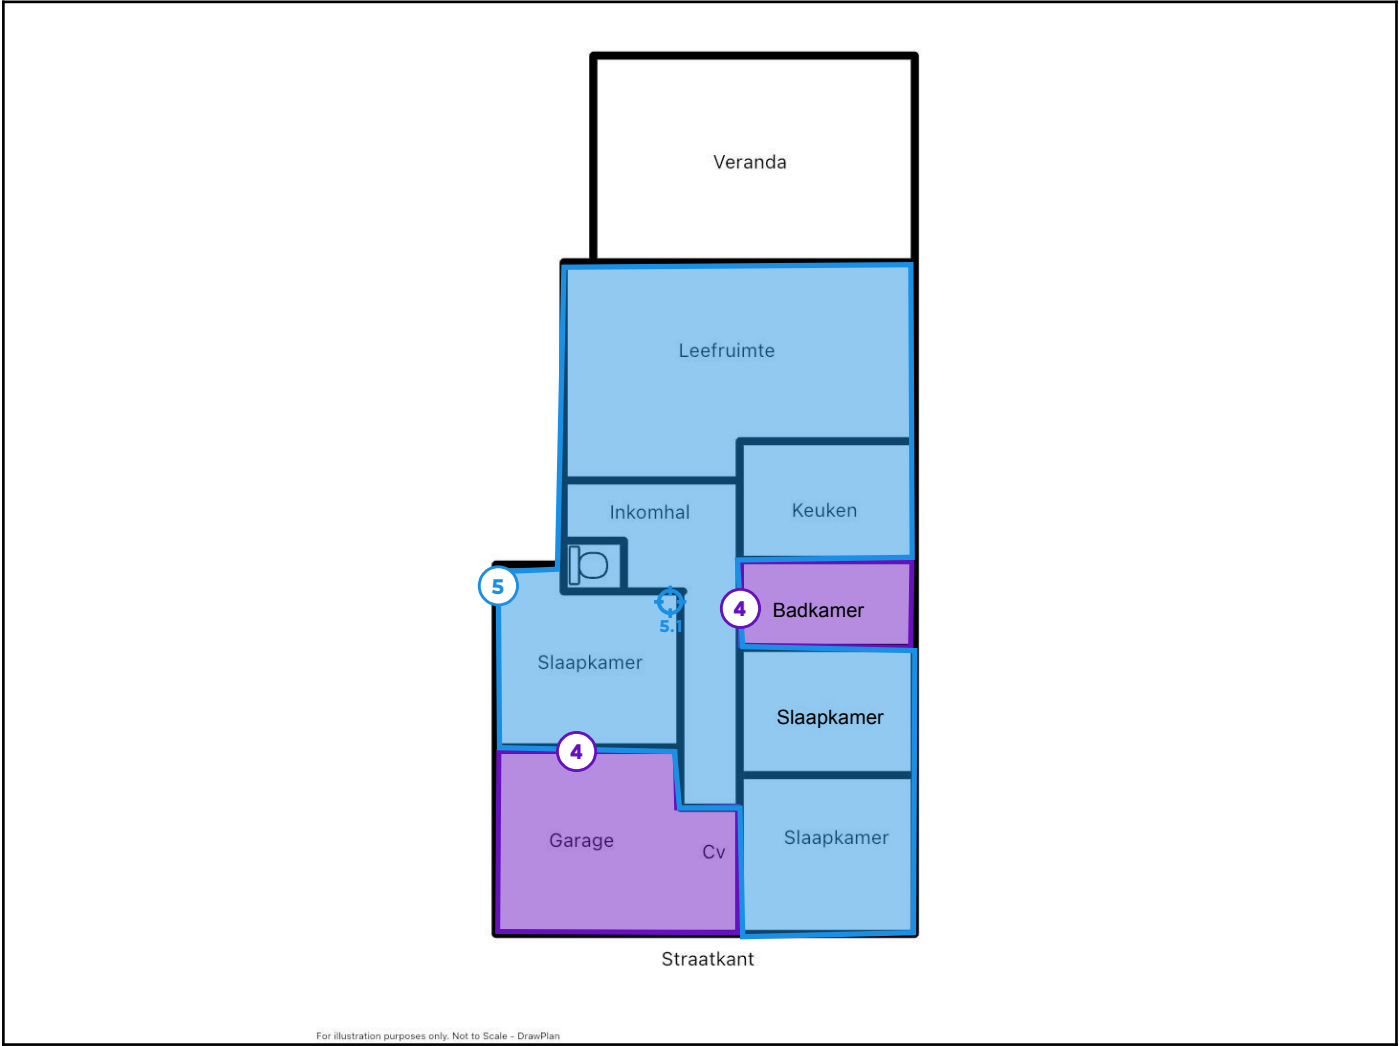
## Plan 1.2: Woning plan - V+0 - plafond

| Beschrijving | Type | Actie |
|---|---|---|
| 5.1 Code: MM02 | Puntmonster | - |

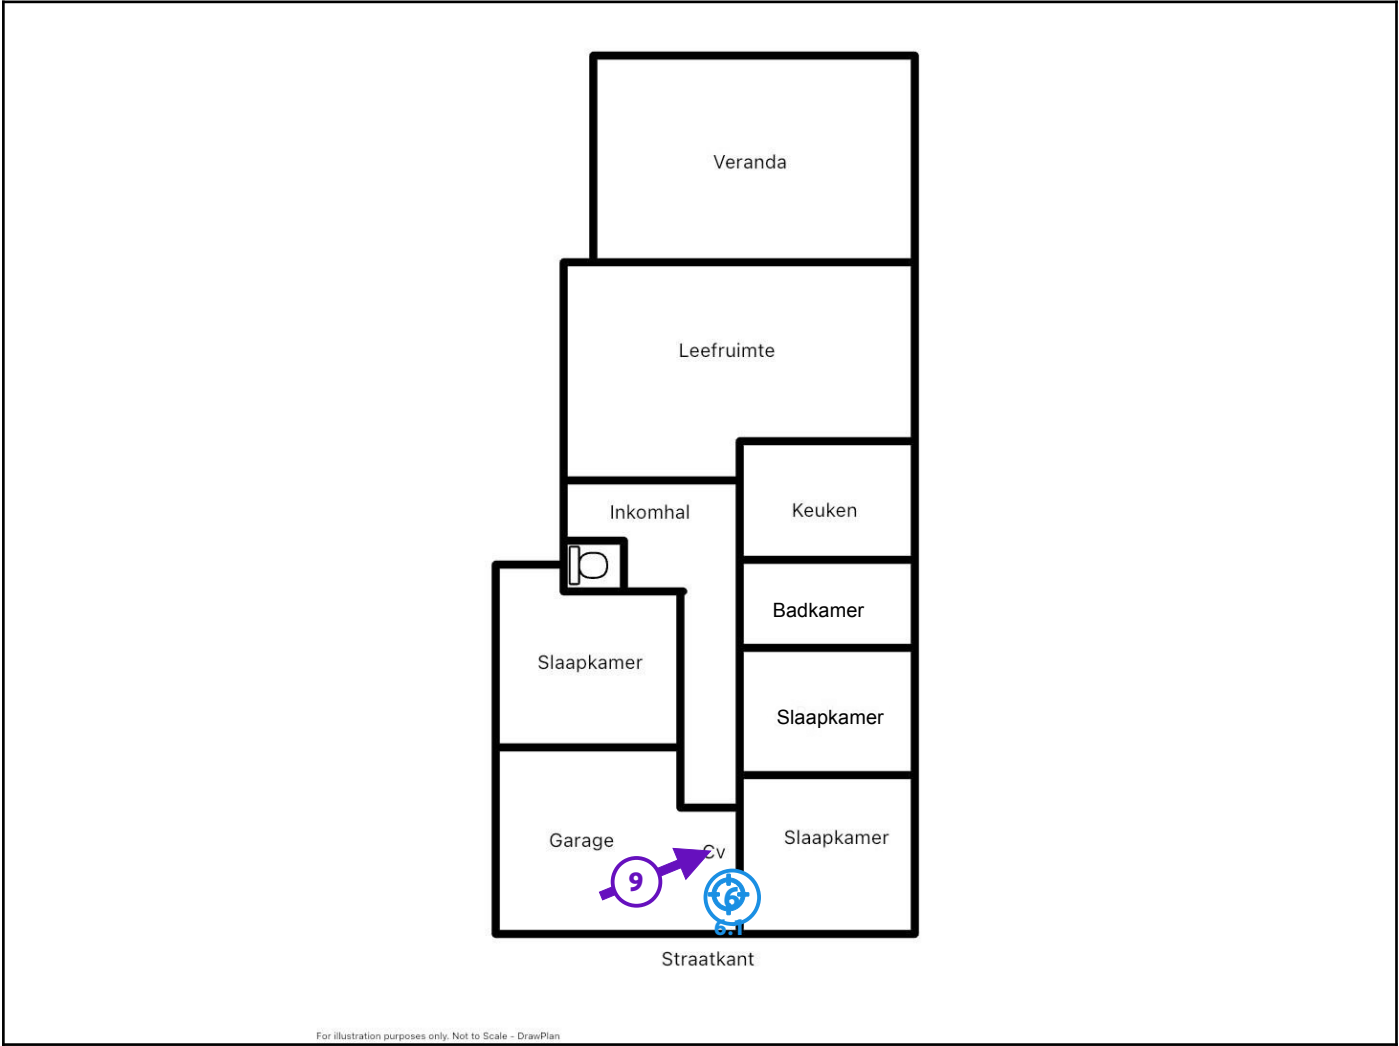
# Plan 1.3: Woning plan - V+0 - varia

| Beschrijving | Type | Actie |
|---|---|---|
| 9. Geen asbestverdacht materiaal-centrale verwarming | Overige ruimte of materiaal | - |

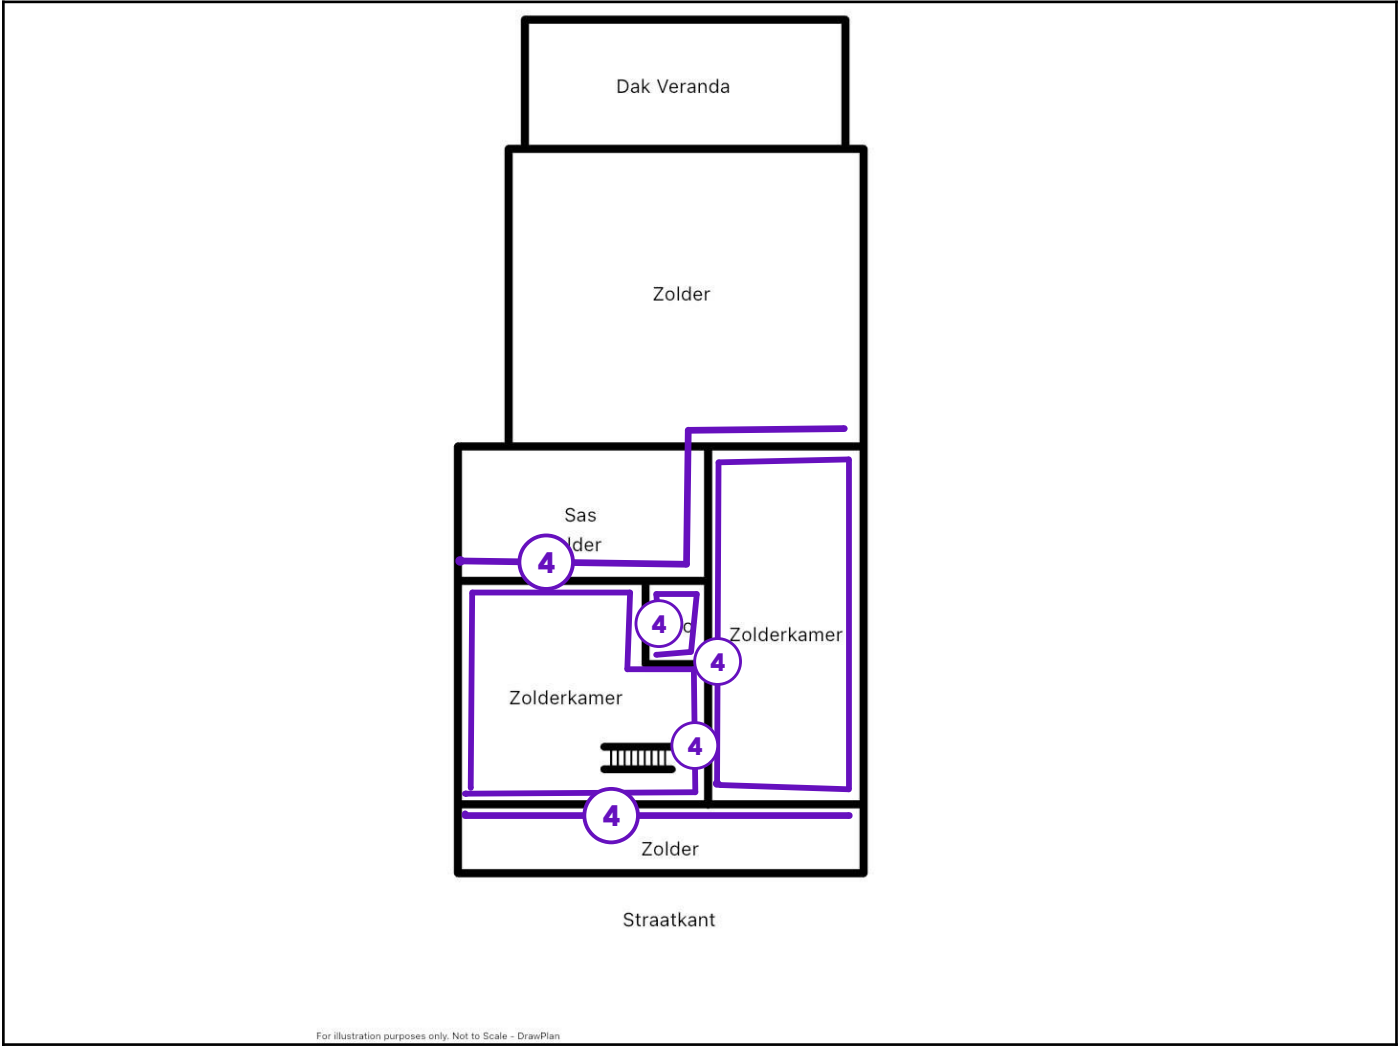
# Plan 1.4: Woning plan - V+1 - wanden

| Beschrijving | Type | Actie |
|---|---|---|
| 4. Plafonds en muren bestaande uit voorzetpanelen | Advies | - |

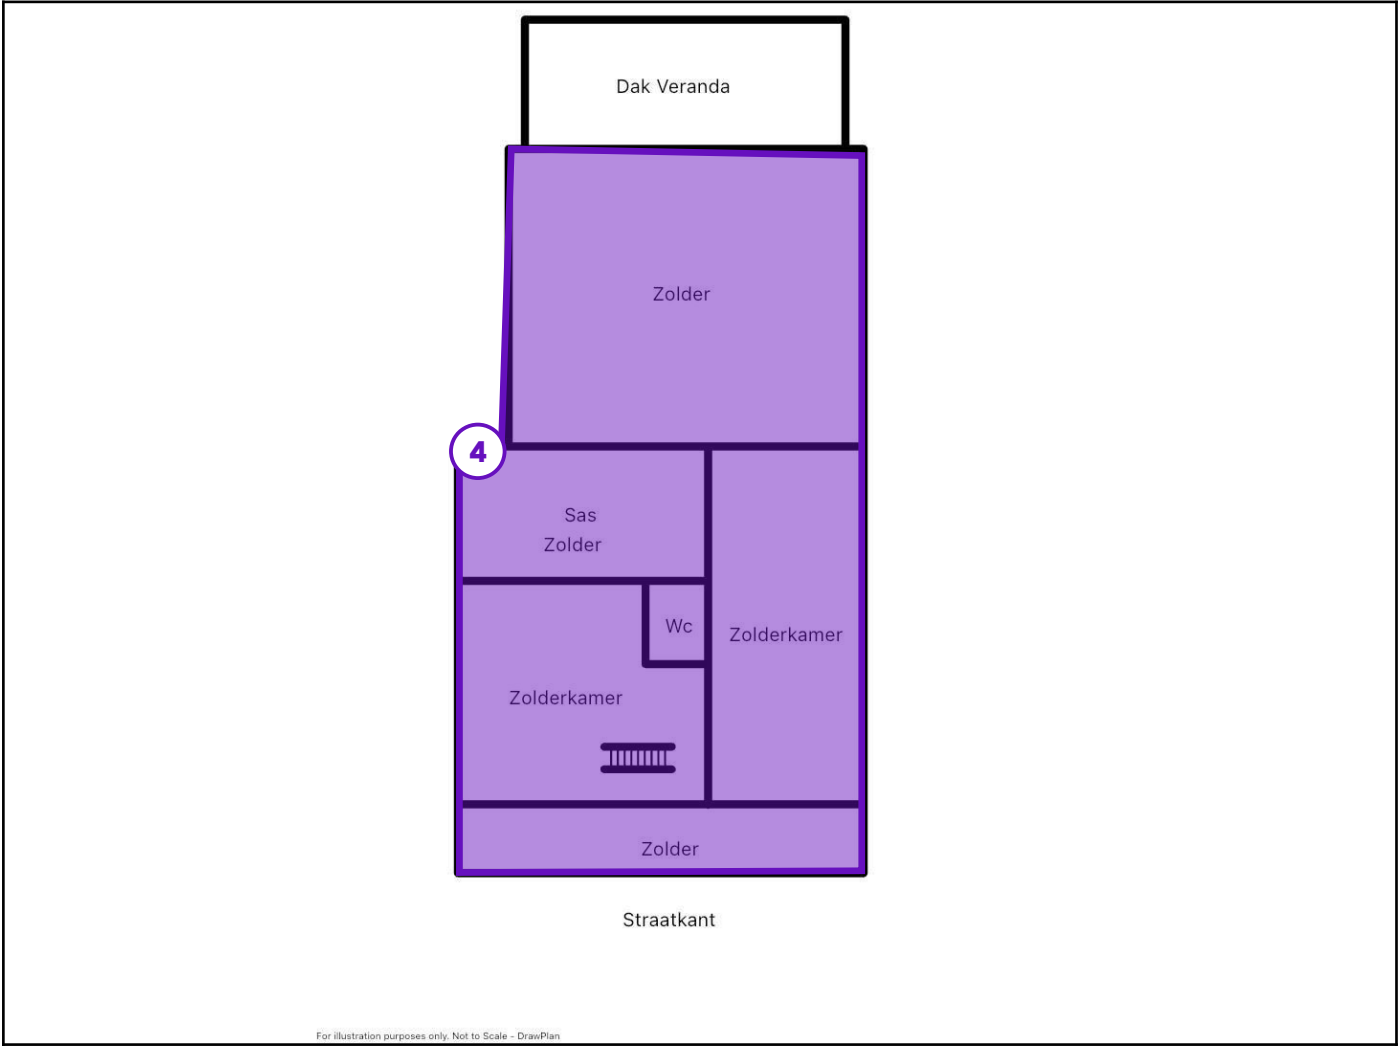
# Plan 1.5: Woning plan - V+1 - plafond

| Beschrijving | Type | Actie |
|---|---|---|
| 4. Plafonds en muren bestaande uit voorzetpanelen | Advies | - |

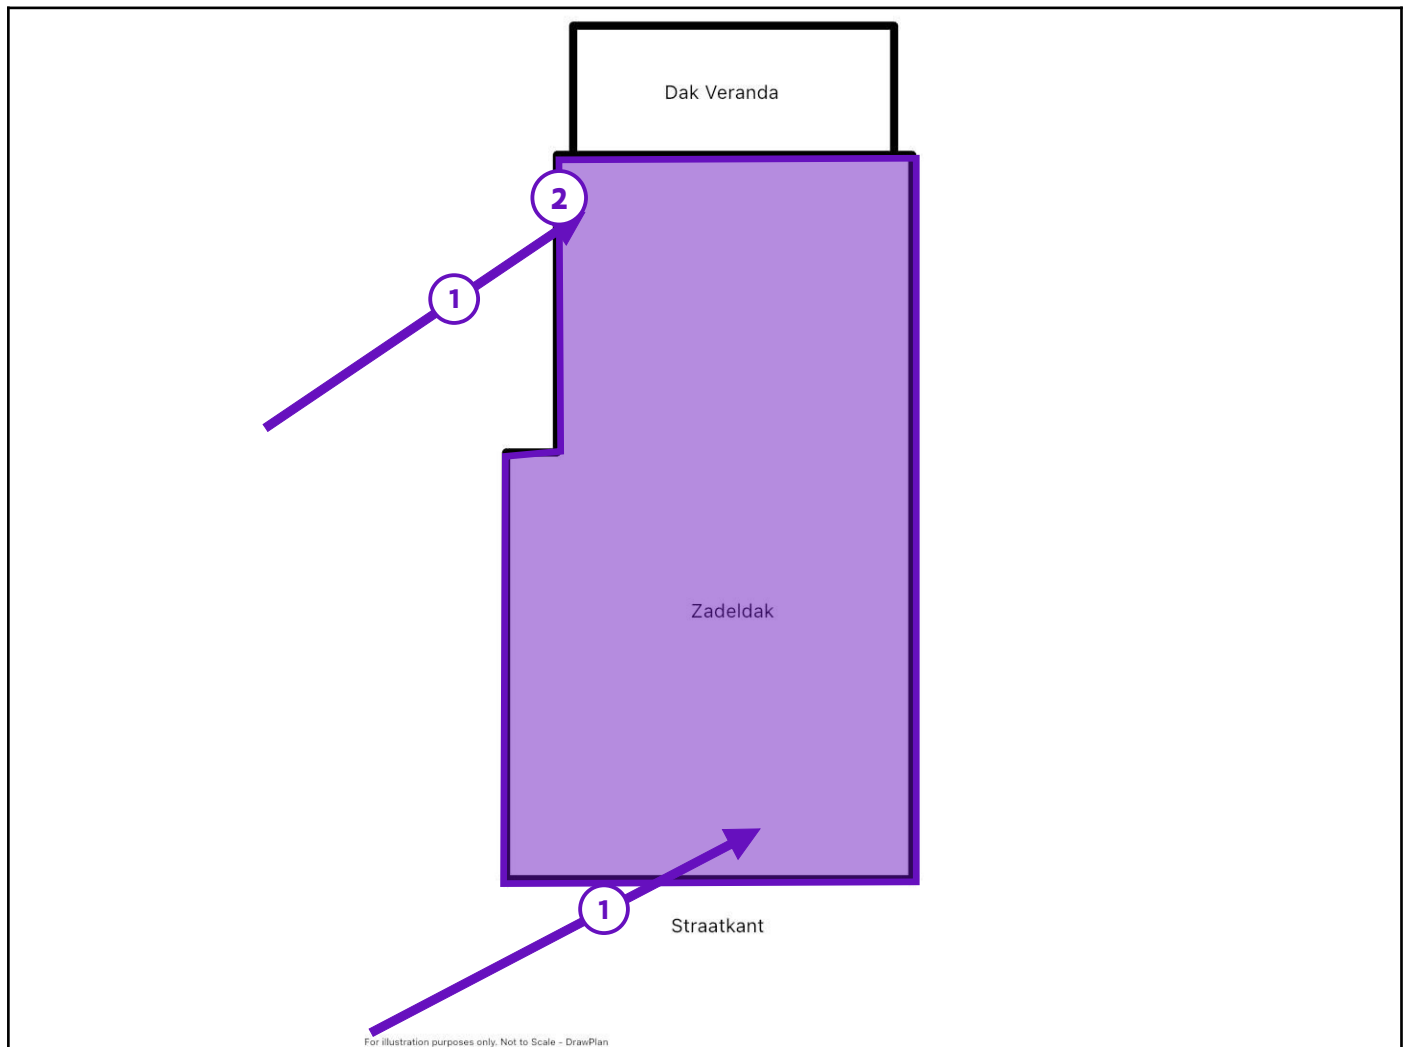
## Plan 1.7: Woning plan - daken

| Beschrijving | Type | Actie |
|---|---|---|
| 2. Beperking onderdak | Beperking | - |

1) Er kunnen geen vaststelling gedaan worden onder het dak langs de buitenzijde daar dit werd afgewerkt met bitumen. Onderzoek onder deze laag is niet mogelijk zonder schade aan te richten, wat uitgesloten werd in het opdrachtformulier.

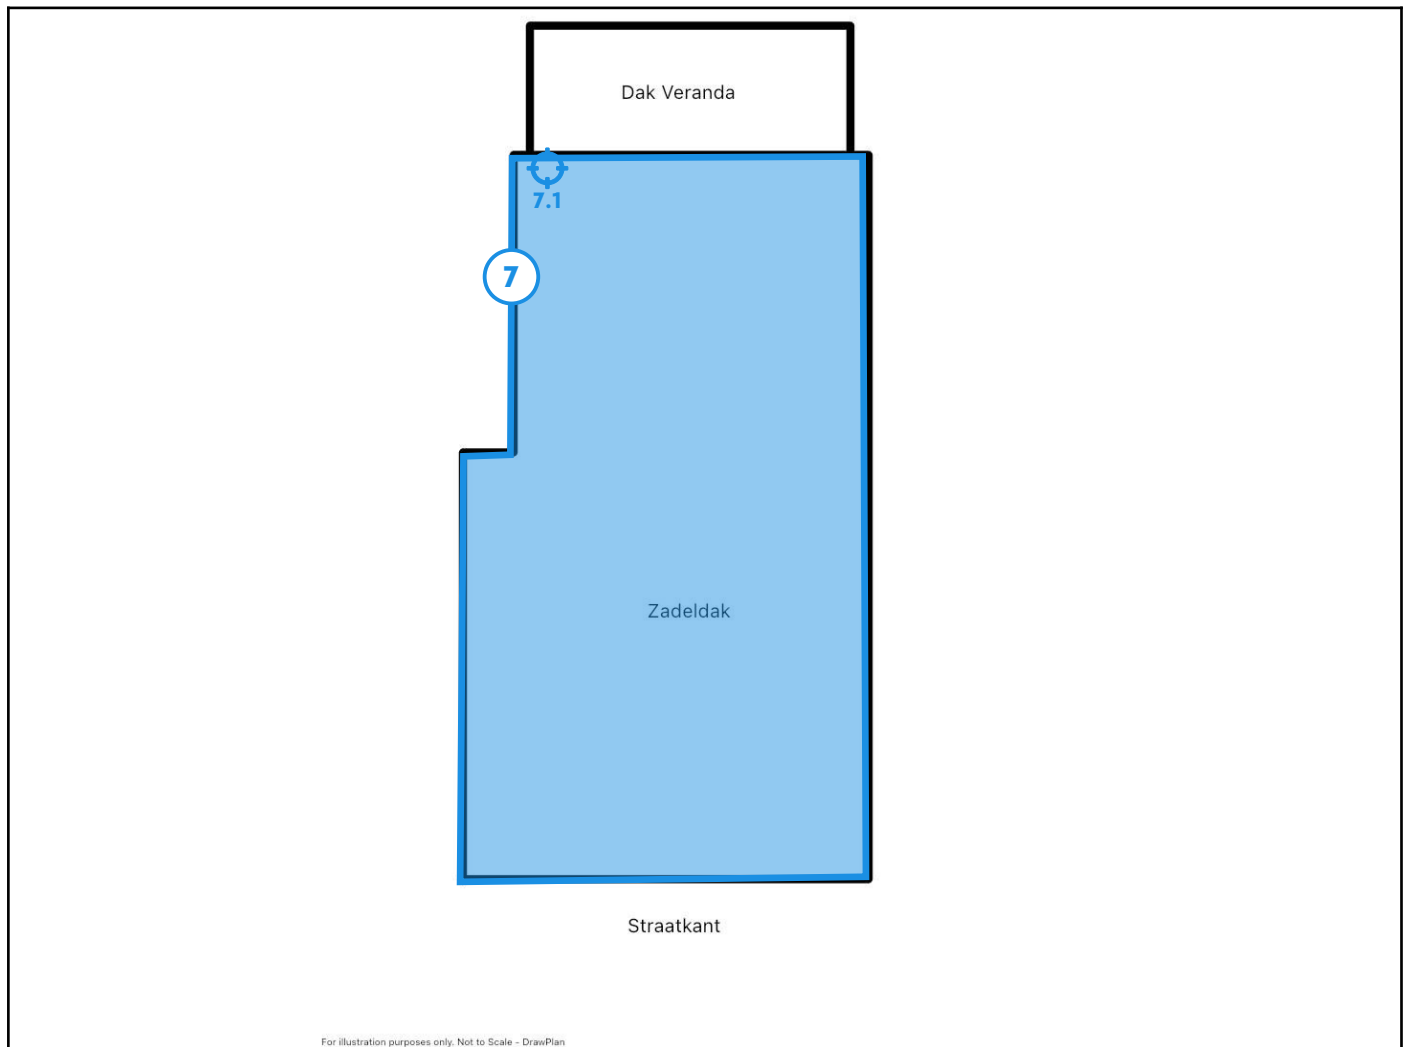
## Plan 1.8: Woning plan - daken II

| Beschrijving | Type | Actie |
|---|---|---|
| 7.1 Code: MM03 | Puntmonster | - |

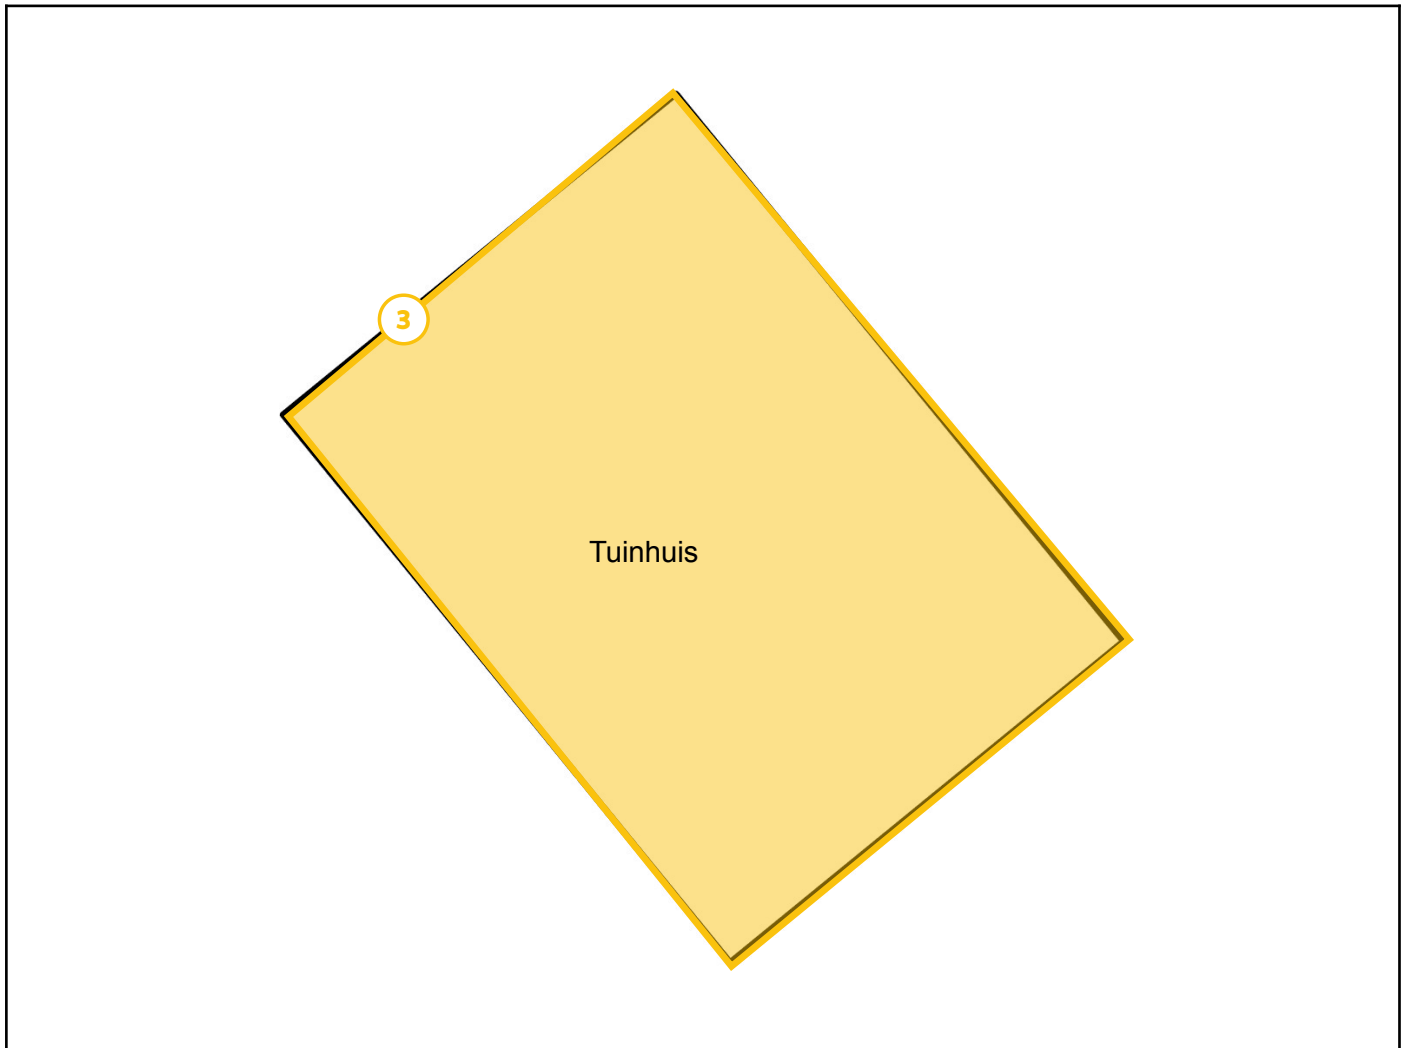
## Plan 2.1: Bijgebouw - tuinhuis plan V+0

| Beschrijving | Type | Actie |
|---|---|---|
| 3. Uitsluiting tuinhuis | Uitsluiting | - |
