# Asbestinventarisatetest

Martinusplein 15, 2070 Beveren-Kruibeke-Zwijndrecht

Attestnummer : 20260208-000143.000

Uitgegeven op : 08.02.2026

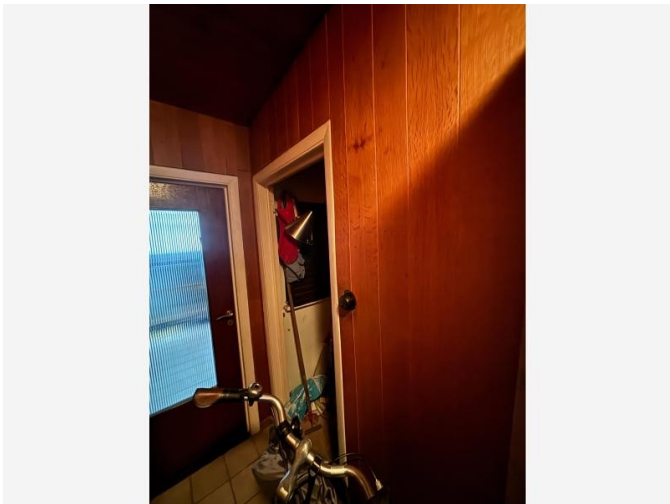
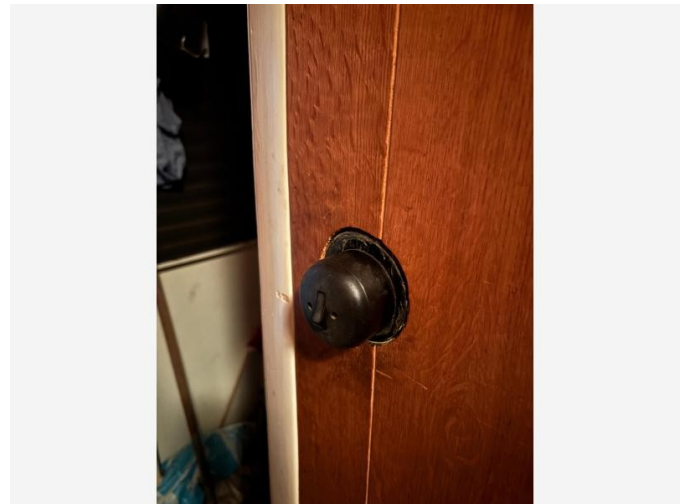
| Opmerking | <p>Deze oppervlakte werd niet gemeten, maar geschat op basis van een benadering van de aanwezige tellerkast. Deze schatting mag niet worden gebruikt als maatstaf voor heffingen. Als deskundigen hebben wij vastgesteld dat het materiaal daadwerkelijk bakeliet betreft en geen harde pvc. Bakeliet wordt door ons beschouwd als een asbestverdachte toepassing, aangezien het in veel gevallen asbesthoudend is. We hebben geen staalname uitgevoerd om de functionaliteit van de tellerkast niet in gevaar te brengen. Daarnaast is staalname verboden, aangezien de tellerkast eigendom is van de nutsvoorzieningsmaatschappij.</p> |

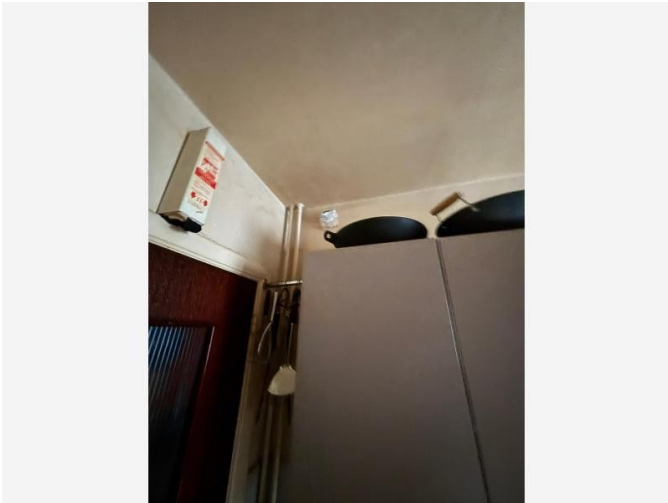
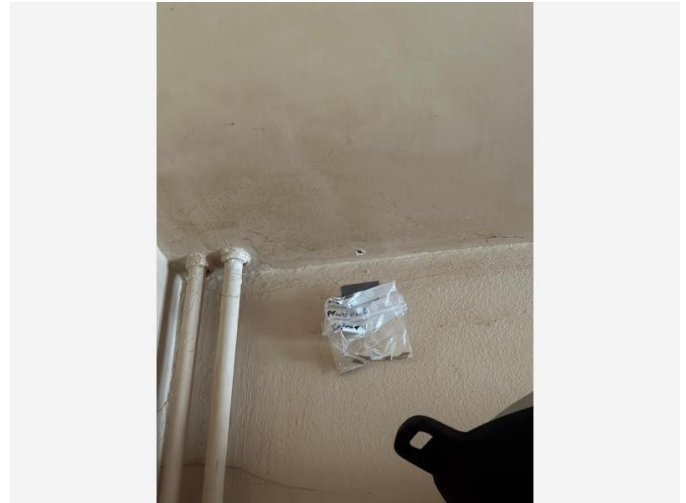
## Fiche 6: Pleisterwerk plafonds

Geen asbest

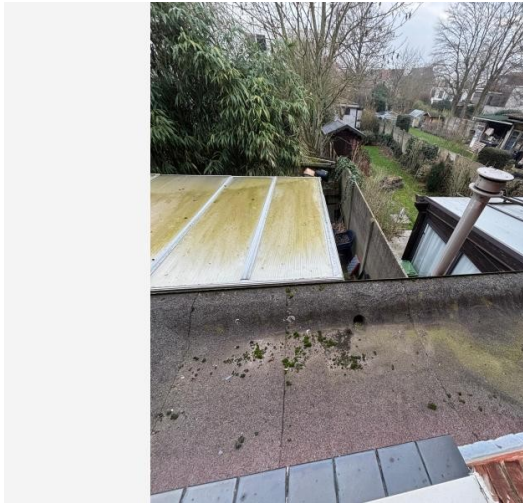
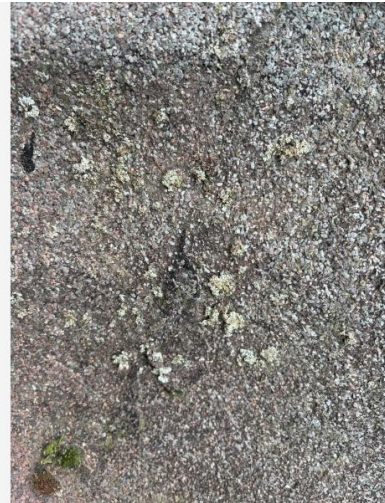
## Fiche 7: Roofing plat dak

Geen asbest

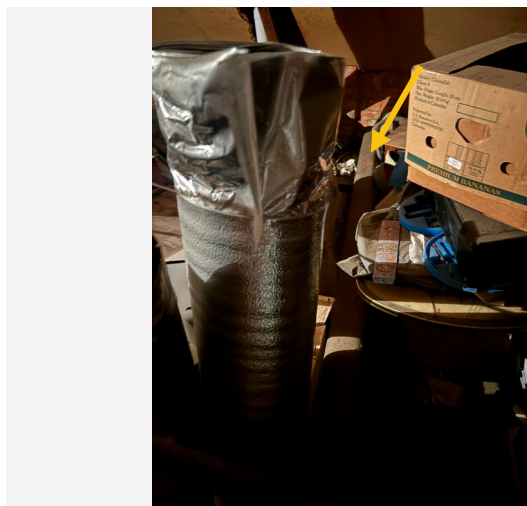
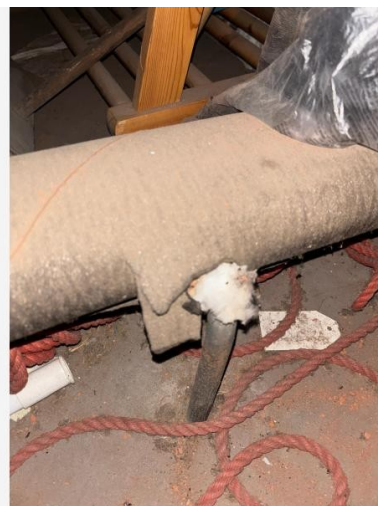
## Fiche 9: Bitumen leidingisolatie zolder

Geen asbest

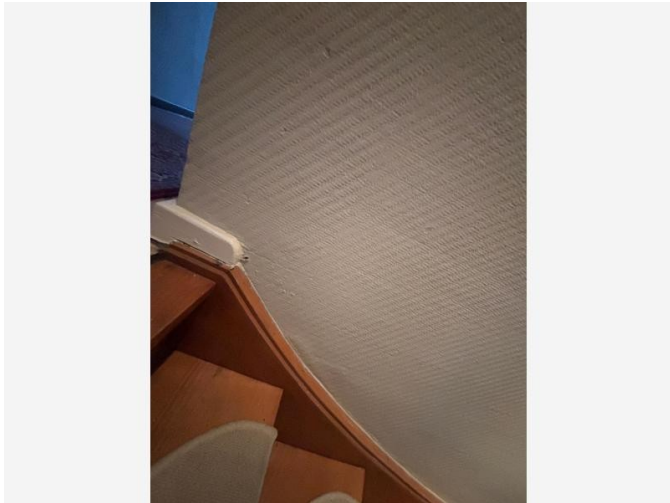
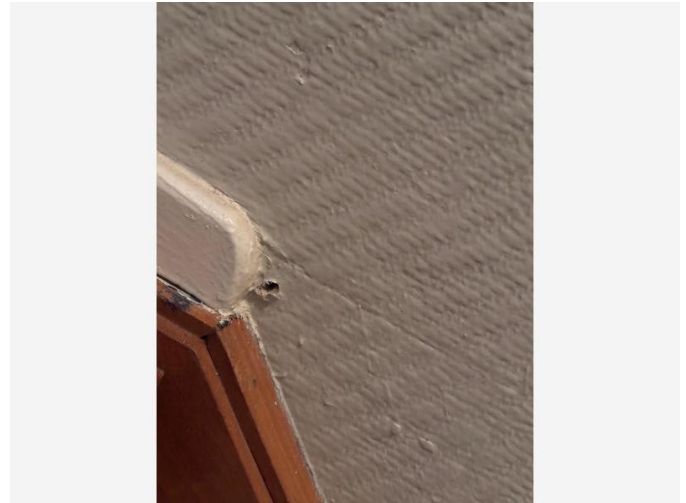
| Opmerking | <p>Deze oppervlakte, volumes en gewichten zijn niet gemeten, maar geschat op basis van een benadering van het aanwezig pleisterwerk in alle muren ( de opgegeven hoeveelheden mogen niet gebruikt worden als maatstaf van heffing).</p> <p>Staalname in volgende ruimtes :</p> <ul style="list-style-type: none"> <li>- Keuken</li> <li>- Trappenhal</li> <li>- slaapkamer</li> </ul> <p>Geen pleisterwerk aanwezig in de badkamer, de CV-ketel staat ook in de badkamer, er is dus geen aparte stookruimte.</p> |

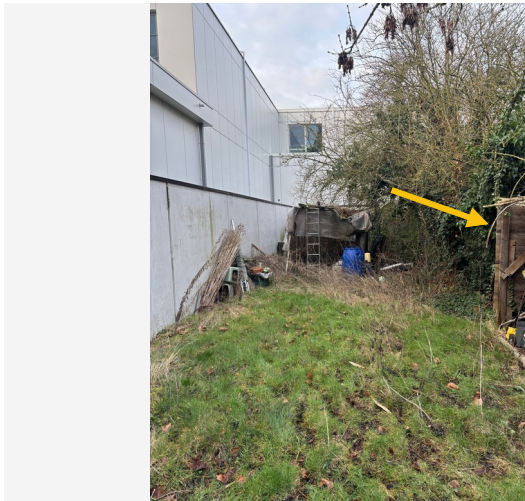
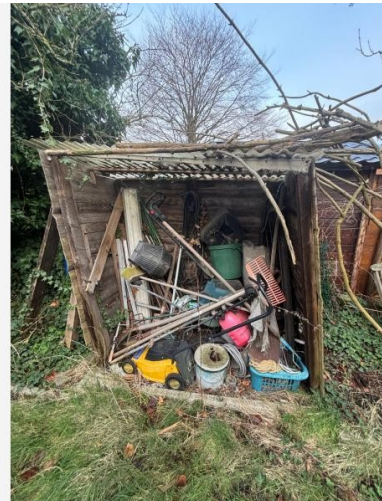
## Fiche 16: Dakbedekking niet-asbestverdacht

| Beschrijving | Notitie | Terug te vinden op plannen |
|---|---|---|
| Fiche 16: Dakbedekking niet-asbestverdacht | De dakbedekking van het afdak bestaat uit pvc, dit is niet-asbestverdacht. | Plan 3.1: Afdak plan |
