Asbestinventarisatetest

Jozef Simonsstraat 13, 2340 Beerse

Attestnummer : 20260220-000217.000

Uitgegeven op : 20.02.2026

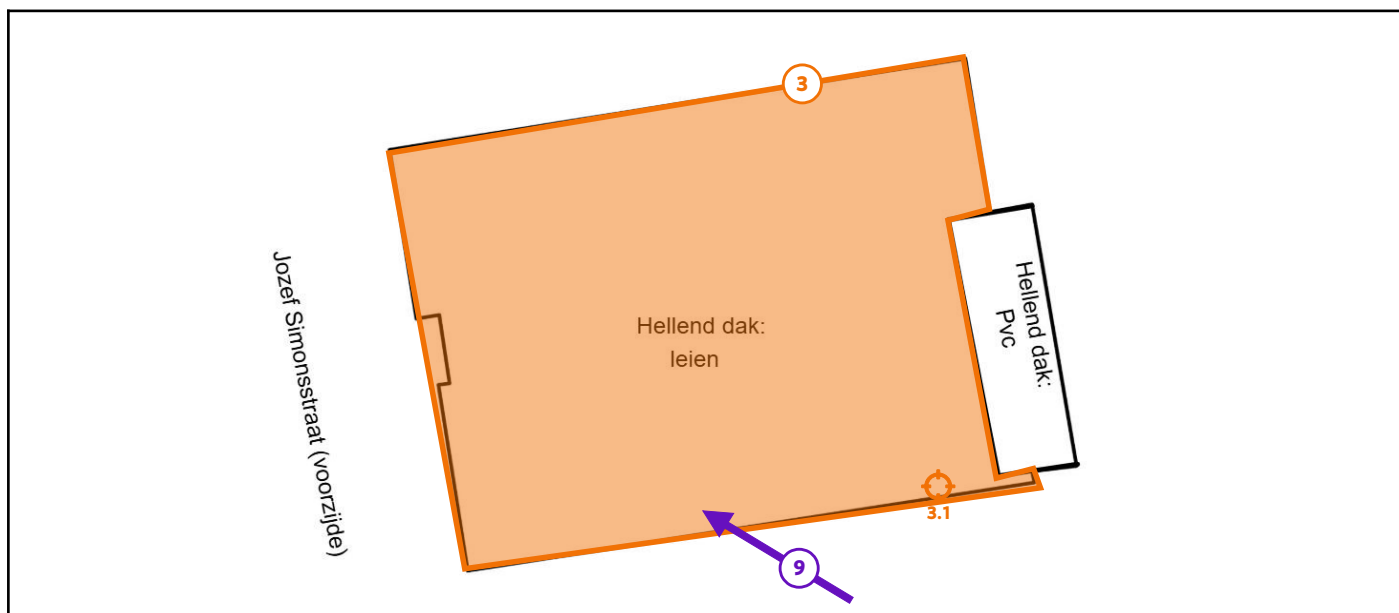
Plan 1.1: Overzicht

Beschrijving	Type	Actie
3. Dakleien (met staalname)	Asbestmateriaal	Verwijderen
3.1 Code: 5	Puntmonster	-
9. Schouw op het dak (beperkingsfiche)	Beperking	-

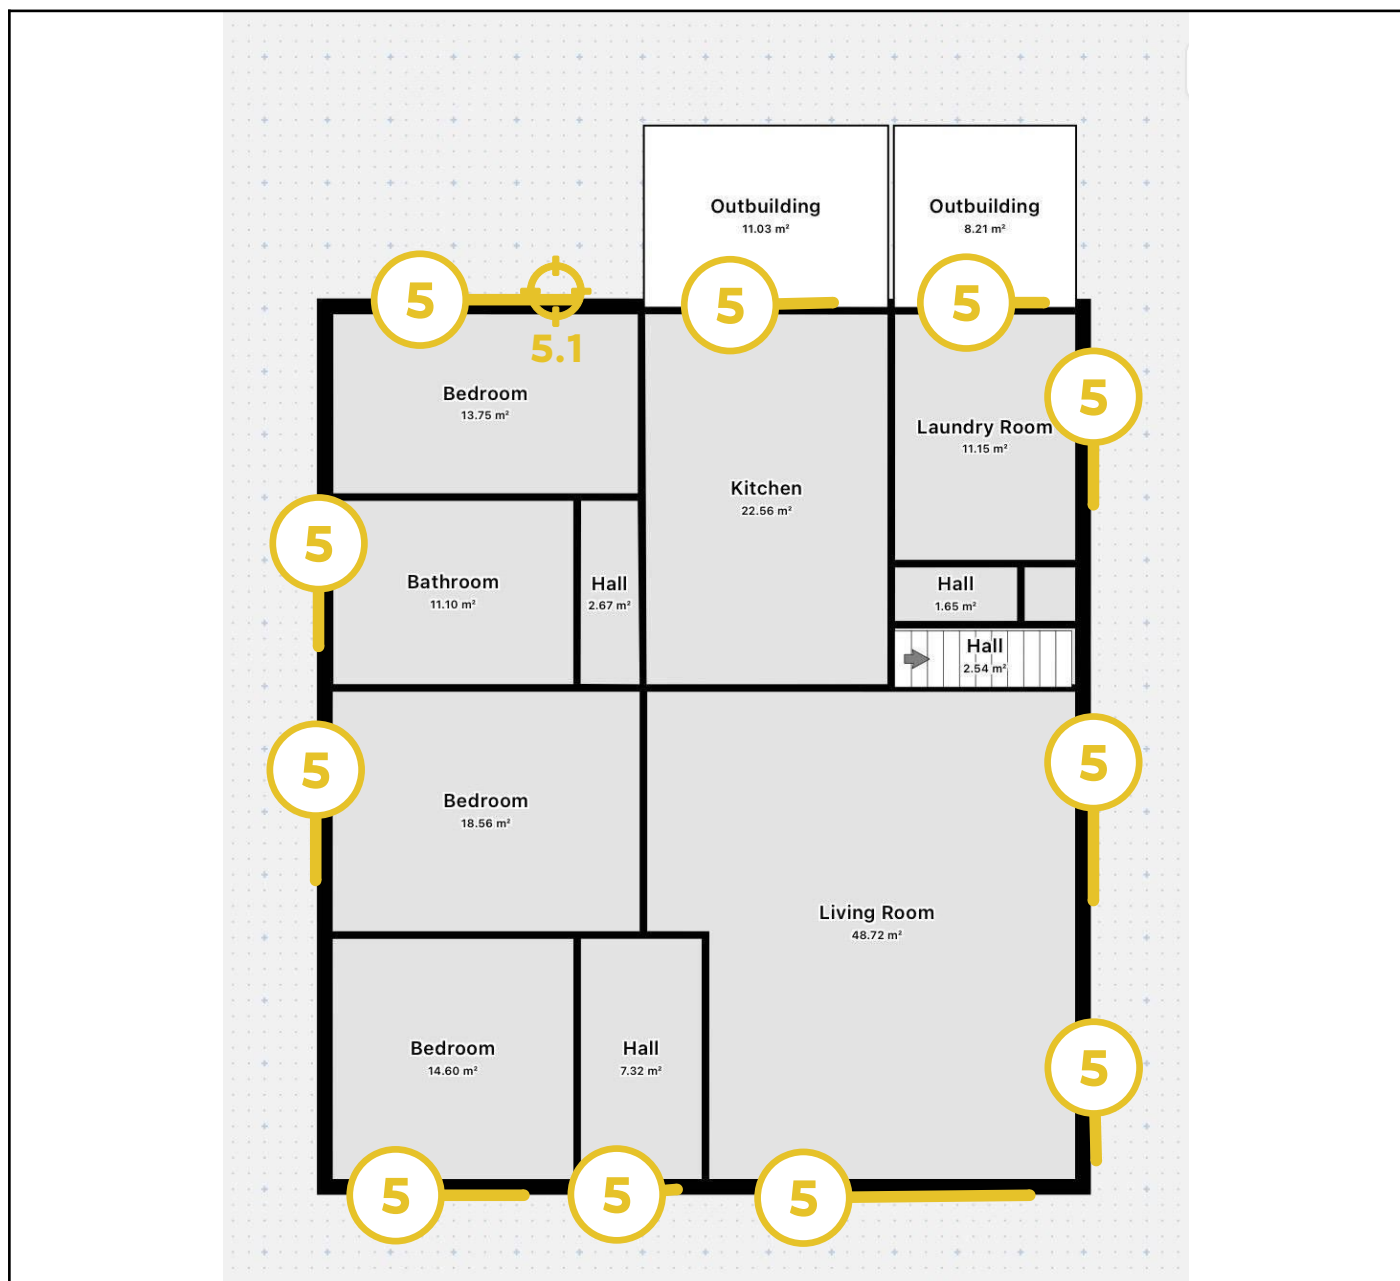
Plan 1.2: Gelijkvloers

Beschrijving	Type	Actie
5. Kit kozijn-muur (met staalname)	Asbestmateriaal	Zorgvuldig beheren
5.1 Code: 8	Puntmonster	-

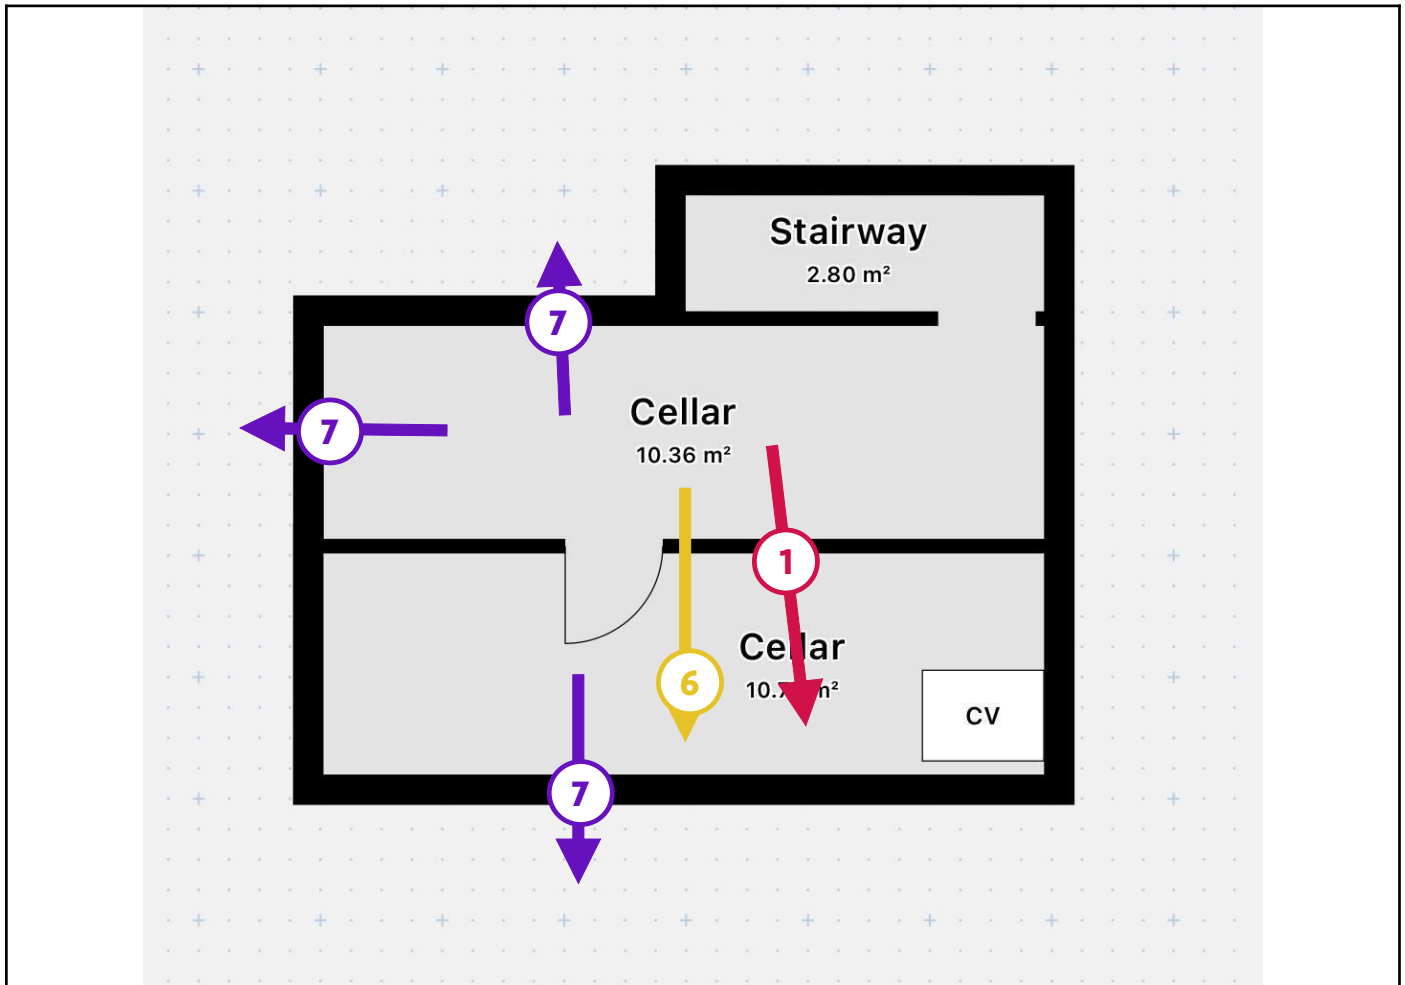
Plan 1.3: Kelderverdieping

Beschrijving	Type	Actie
1. Asbestcement afval kelder (golfplaat)	Asbestmateriaal	Dringend verwijderen
6. Bakeliet toepassingen kelder	Asbestmateriaal	Zorgvuldig beheren
7. Kruipruimte	Beperking	-

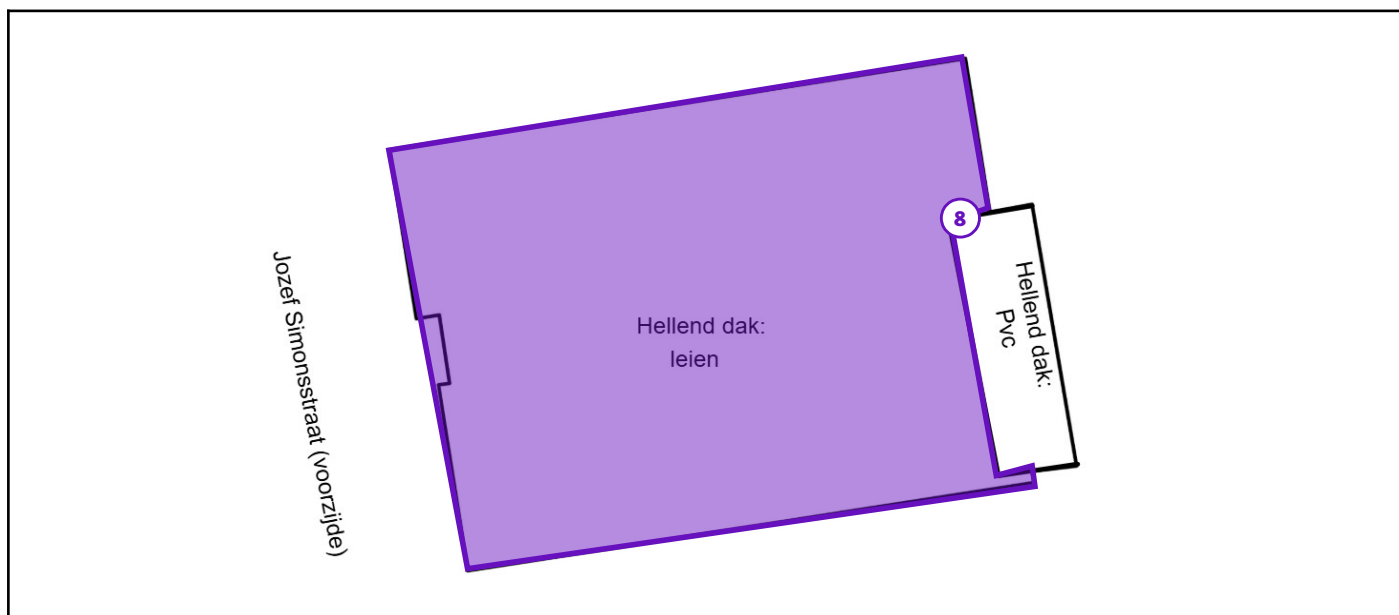
Plan 1.5: Overzicht

Beschrijving	Type	Actie
8. Onderdak woning	Beperking	-

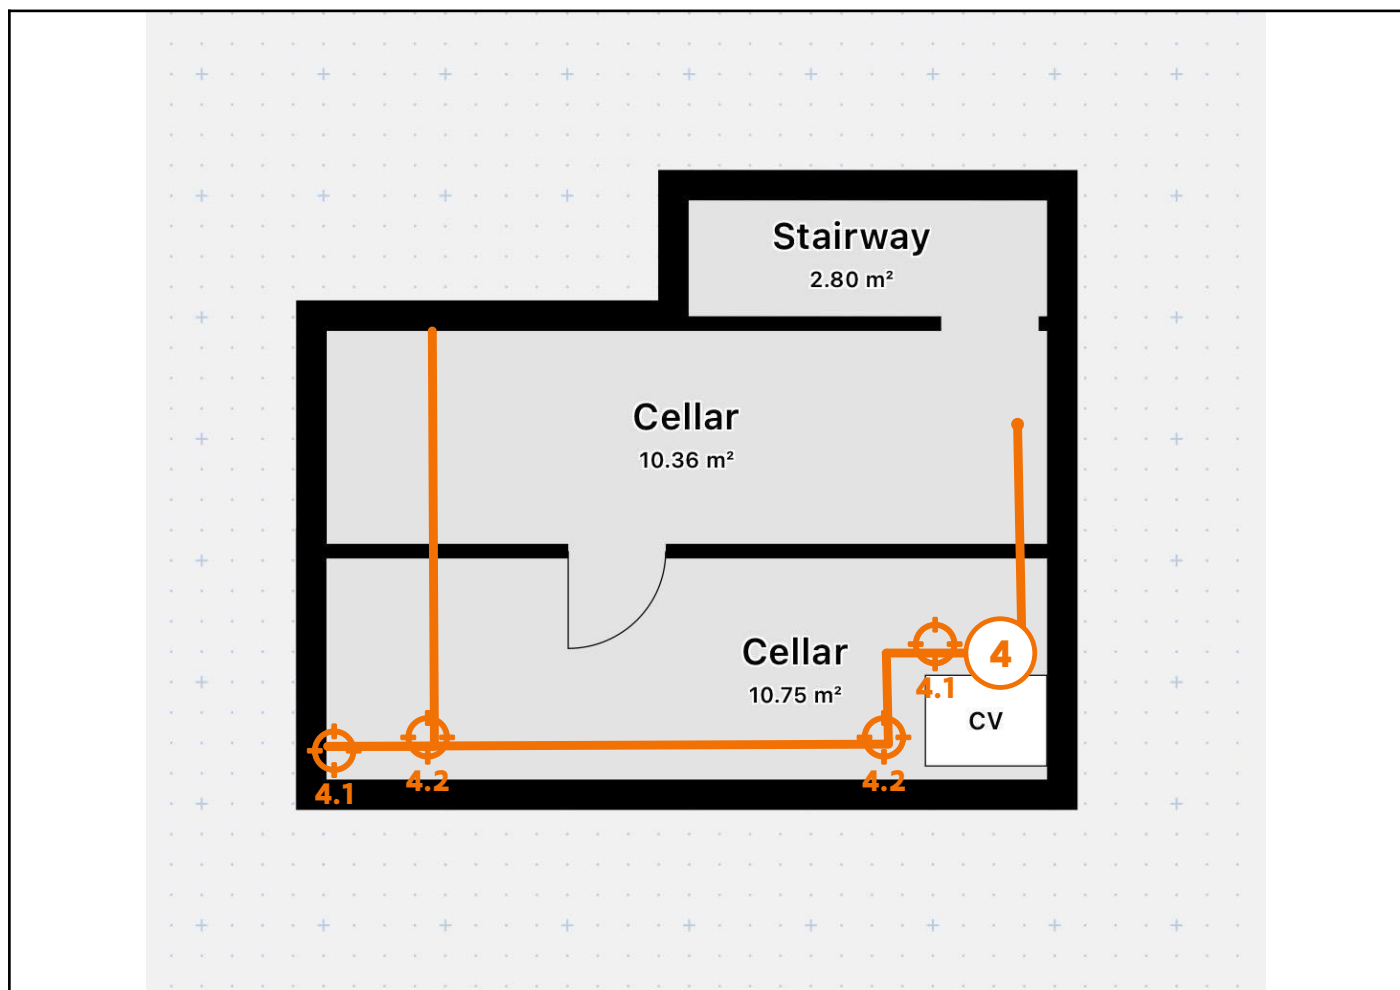
Plan 1.8: Kelderverdieping

Beschrijving	Type	Actie
4. Leidingisolatie: verdacht bocht/recht (staalname)	Asbestmateriaal	Verwijderen
4.1 Code: 6	Mengmonster	-
4.2 Code: 7	Mengmonster	-

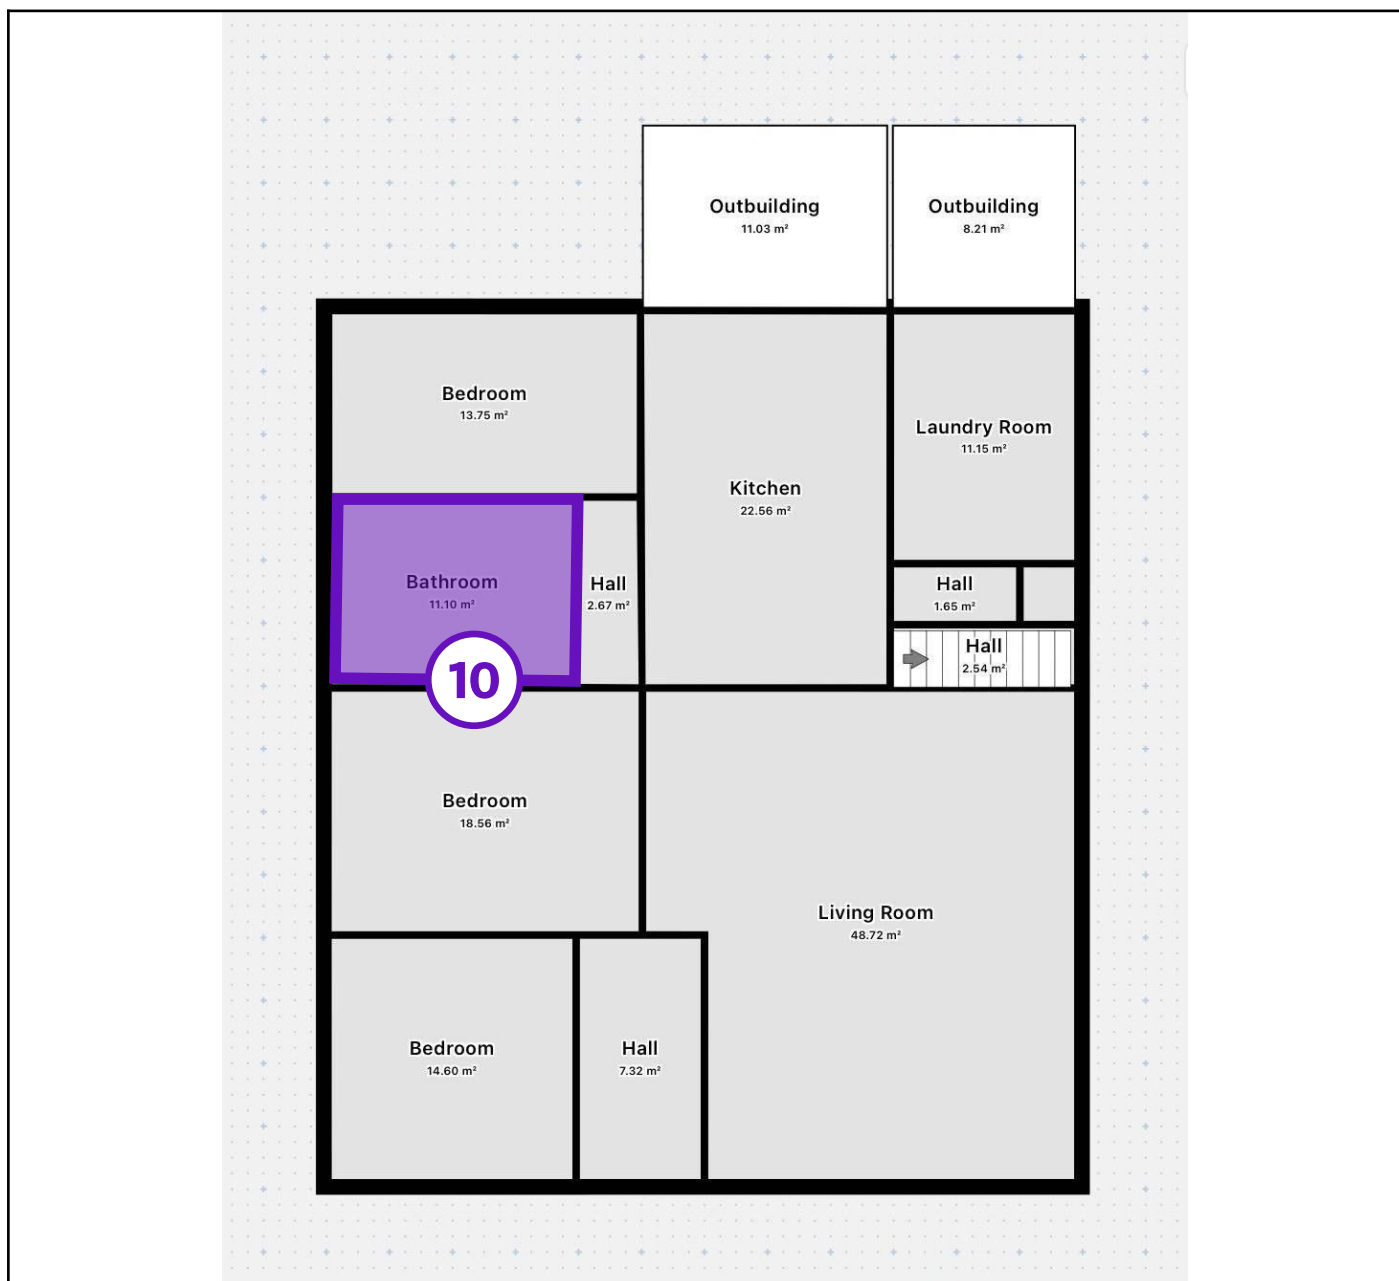
Plan 1.13: Gelijkvloers

Beschrijving	Type	Actie
10. Valse plafond badkamer	Advies	-

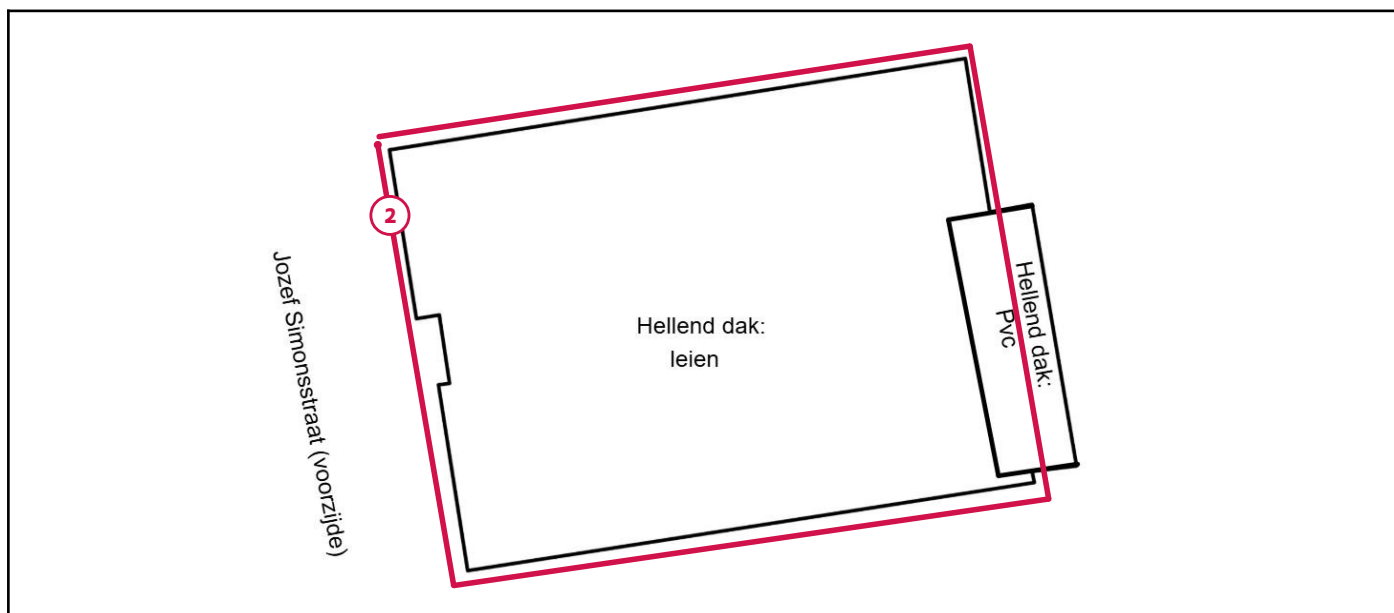
Plan 1.14: Overzicht

Beschrijving	Type	Actie
2. Slib/sediment dakgoot	Asbestmateriaal	Dringend verwijderen

Voor verwijdering het slib extra bevochtigen of fixeren om stof te voorkomen , niet breken om stof te beperken .
