Asbestinventarisatetest

Guldenvliesstraat 32, 2600 Antwerpen

Attestnummer : 20250318-000364.000

Uitgegeven op : 18.03.2025

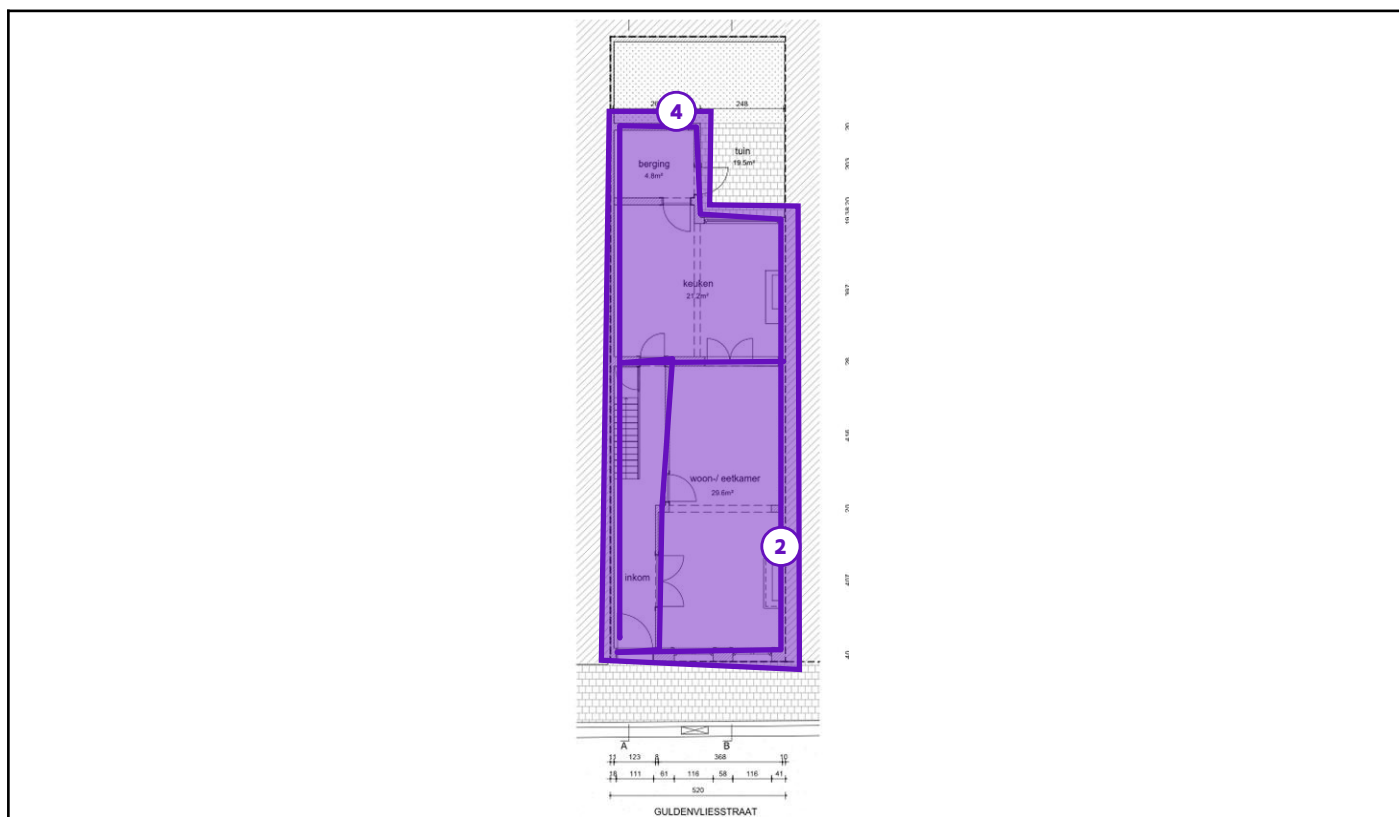
Plan 1.2: GLV

Beschrijving	Type	Actie
2. Geen verdacht pleisterwerk muren	Advies	-
4. Geen verdacht pleisterwerk plafond	Advies	-

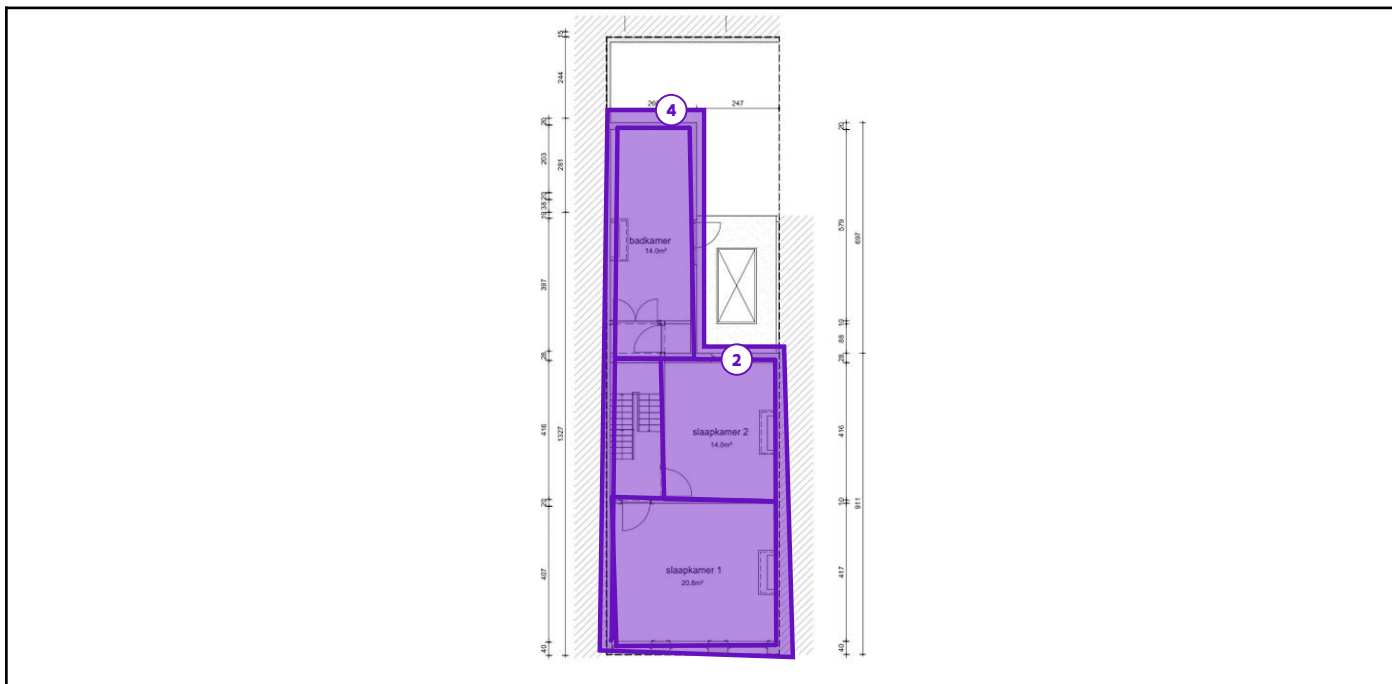
Plan 1.3: V1

Beschrijving	Type	Actie
2. Geen verdacht pleisterwerk muren	Advies	-
4. Geen verdacht pleisterwerk plafond	Advies	-

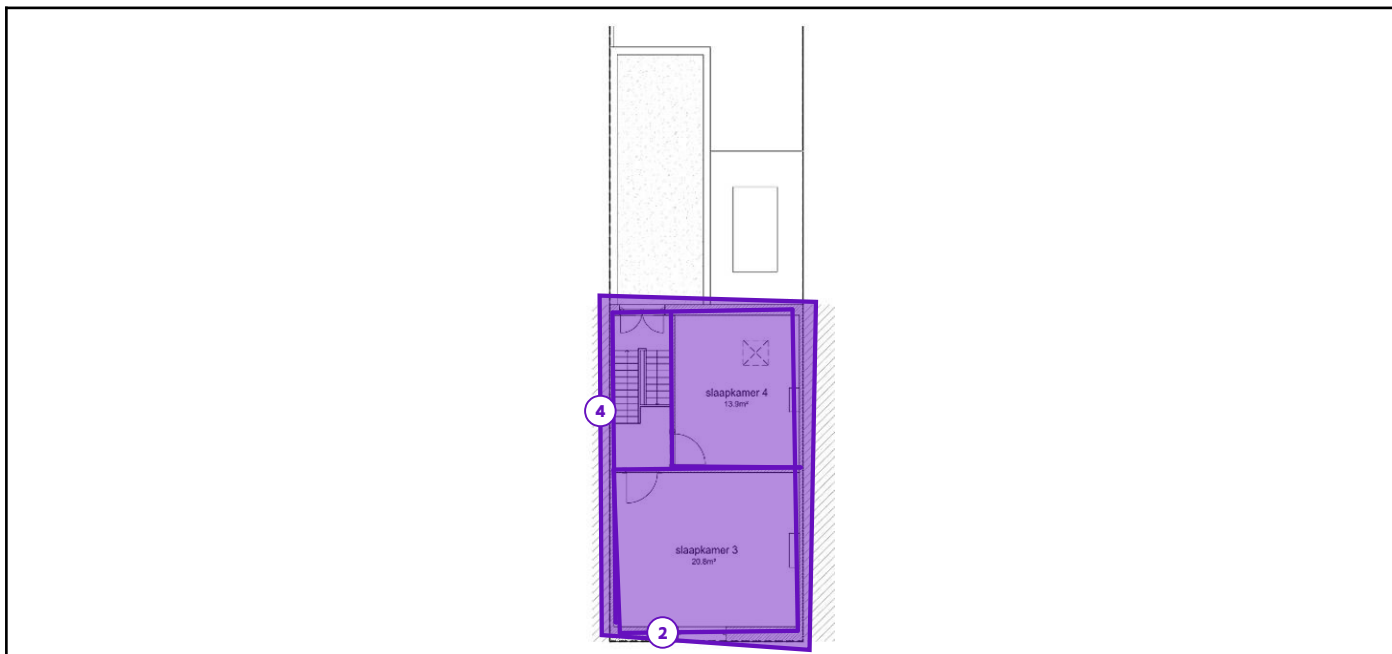
Plan 1.4: V2

Beschrijving	Type	Actie
2. Geen verdacht pleisterwerk muren	Advies	-
4. Geen verdacht pleisterwerk plafond	Advies	-

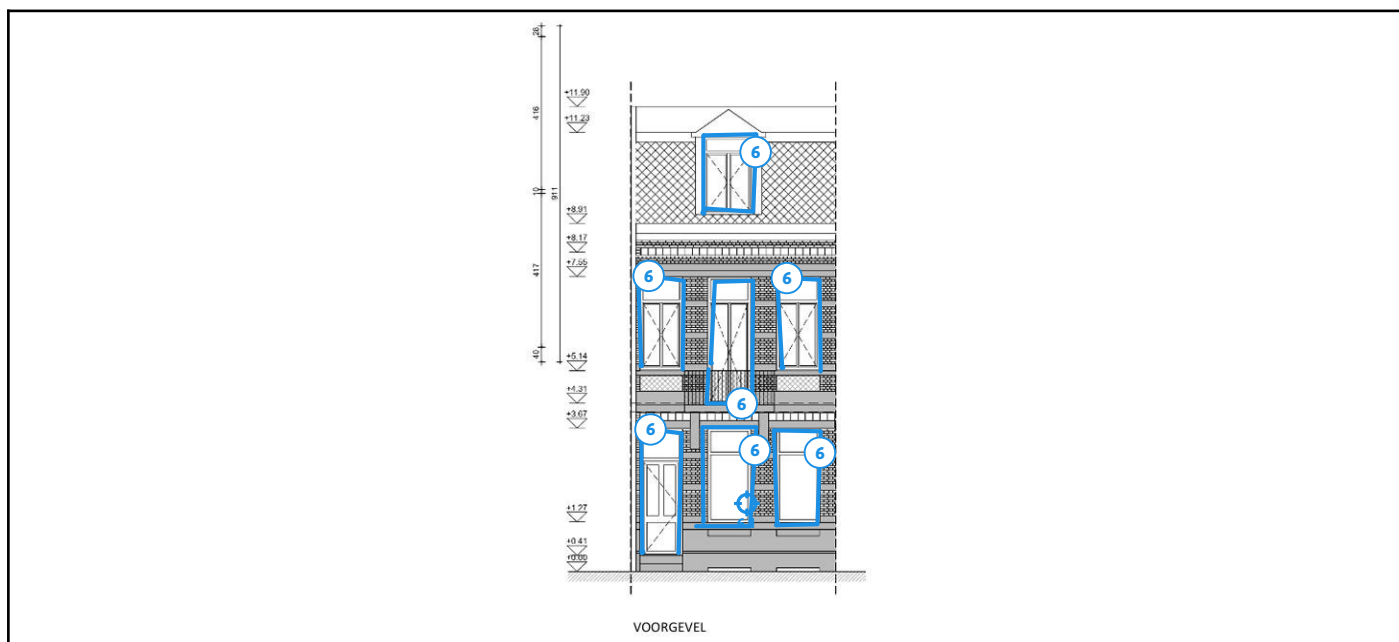
Plan 1.5: Voorgevel

Beschrijving	Type	Actie
6. Mastiek tussen muur en profiel	Geen asbest	-
6.1 Code: 14/3/25-A2	Puntmonster	-

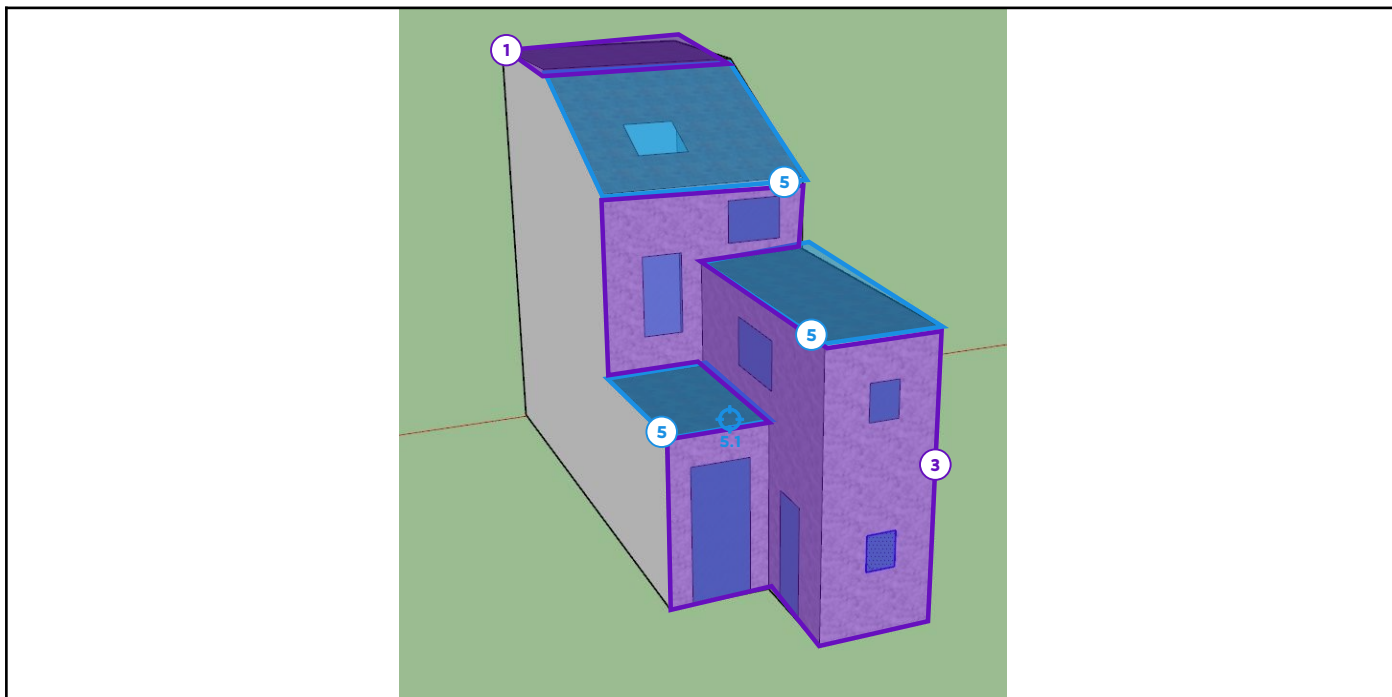
Plan 1.6: Achtergevel

Beschrijving	Type	Actie
1. Hoofddak	Beperking	-
3. Crepi Achtergevels	Advies	-
5. Roofing plat dak (staalnummer +hoeveelheid)	Geen asbest	-
5.1 Code: 14/3/25-A1	Puntmonster	-
