# Asbestinventarisatetest

Veldstraat 29, 2381 Ravels

Attestnummer : 20240328-000098.002

**Niet-asbestveilig**

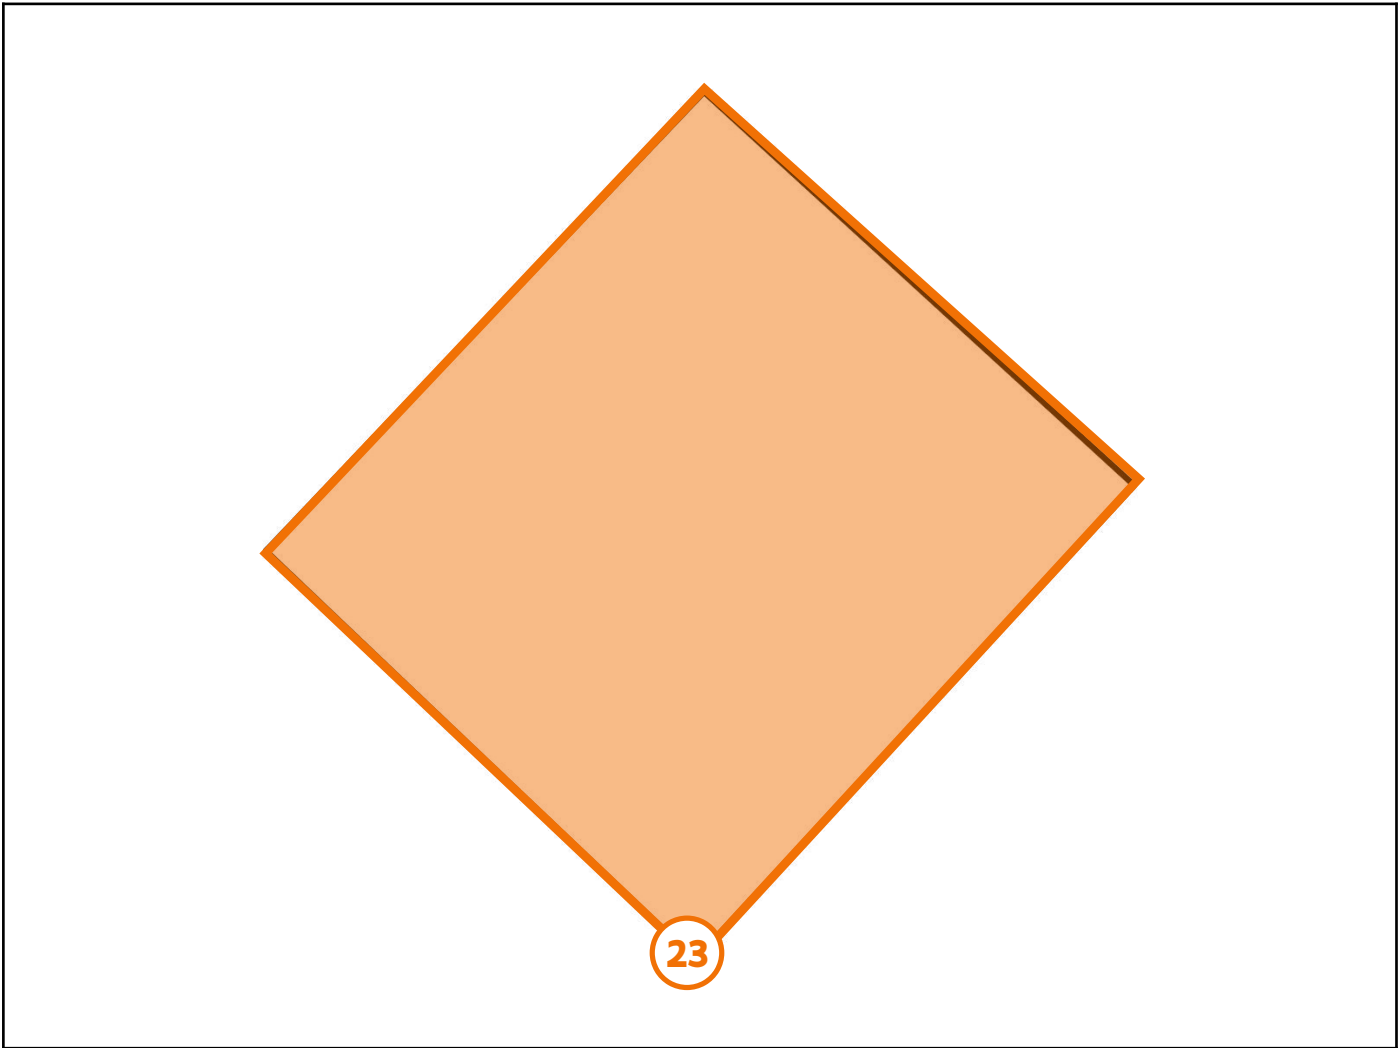
### Plan 3.1: Stal 1 dak

| Beschrijving | Type | Actie |
|---|---|---|
| 23. Dak golfplaten asbestcement, boeiboorden en nokstukken stal 1 | Asbestmateriaal | <div>Verwijderen</div> |

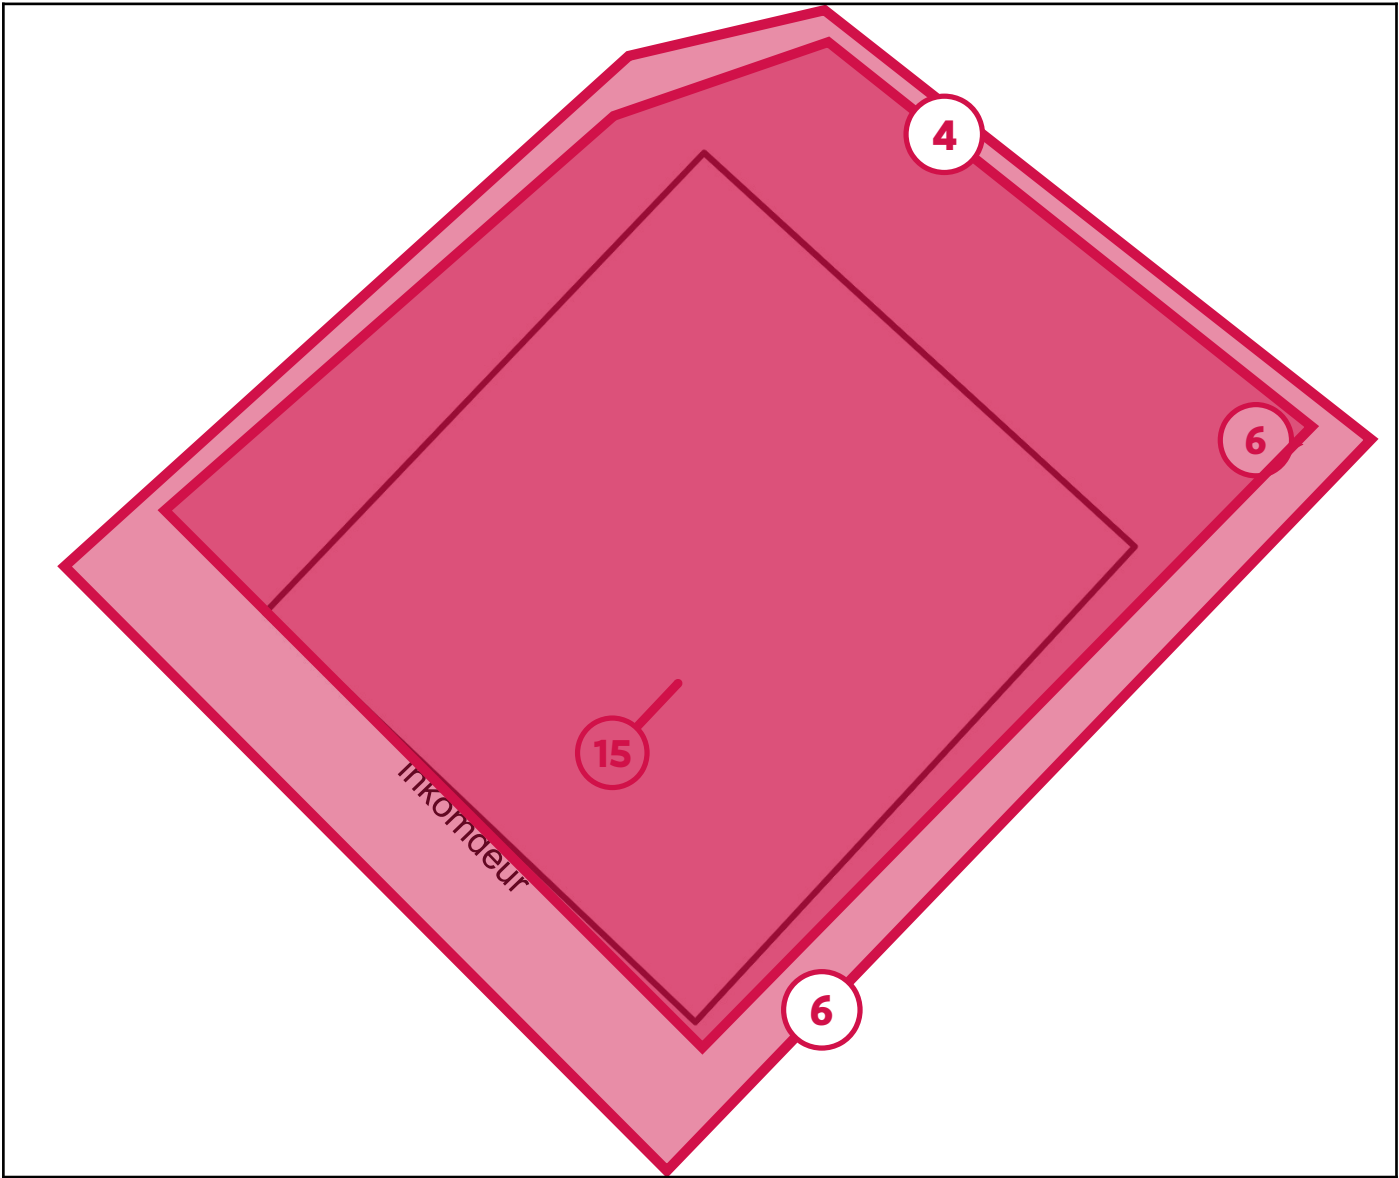
### Plan 3.3: Stal 1 (afval)

| Beschrijving | Type | Actie |
|---|---|---|
| 15. Afval golfplaten asbestcement in stal 1 | Asbestmateriaal | Dringend verwijderen |

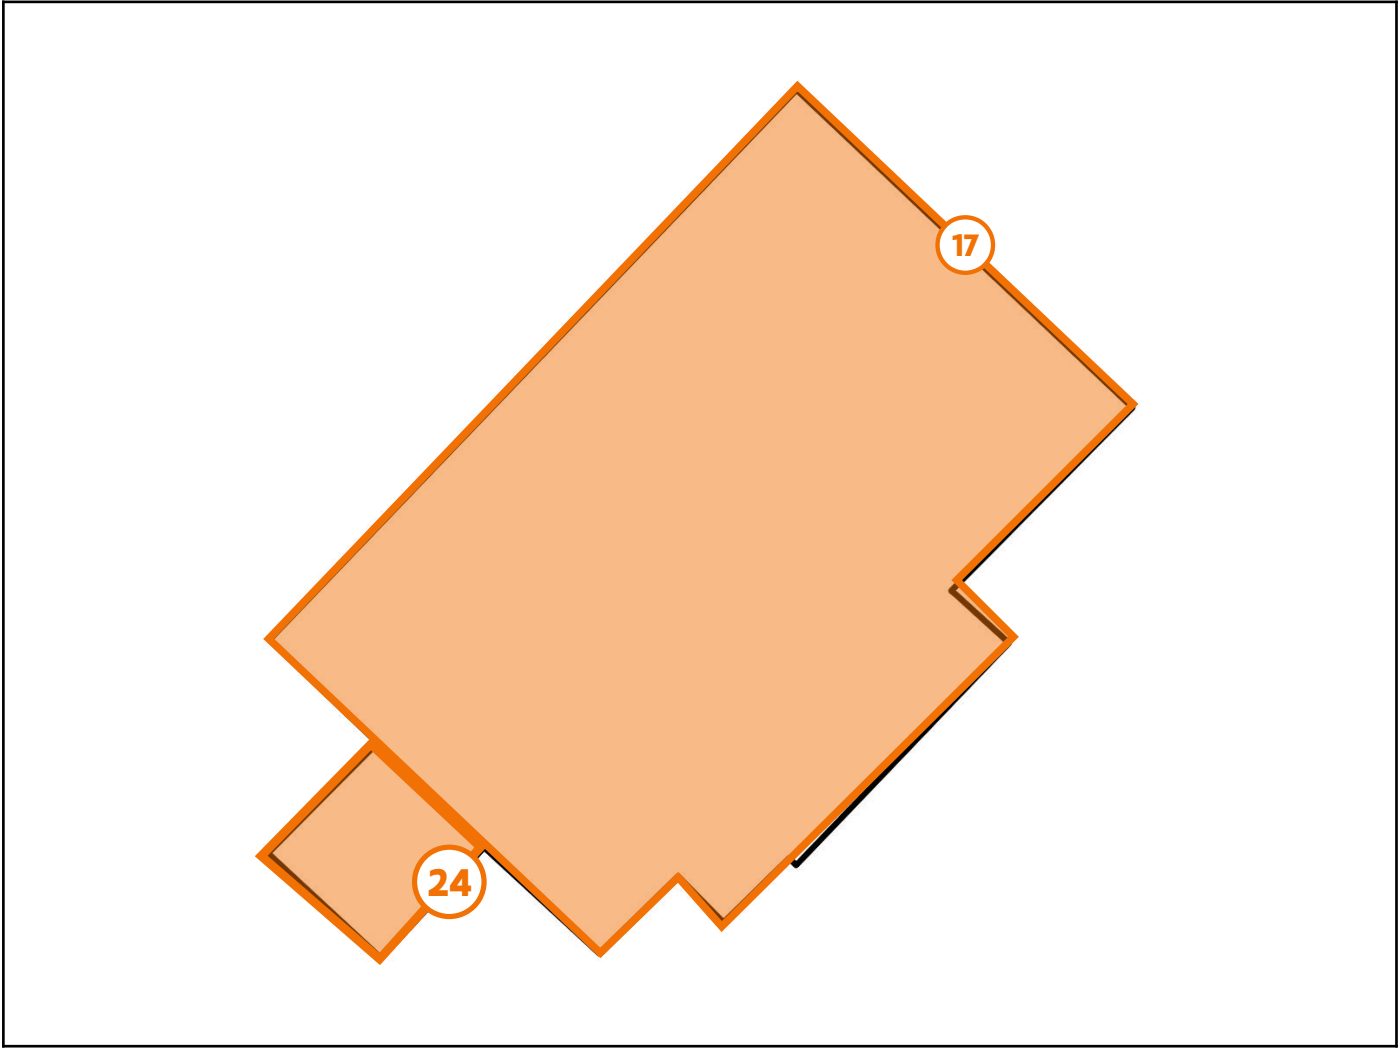
# Plan 4.1: Stal 2 dak

| Beschrijving | Type | Actie |
|---|---|---|
| 24. Roofing dak stal 2 | Asbestmateriaal | Verwijderen |

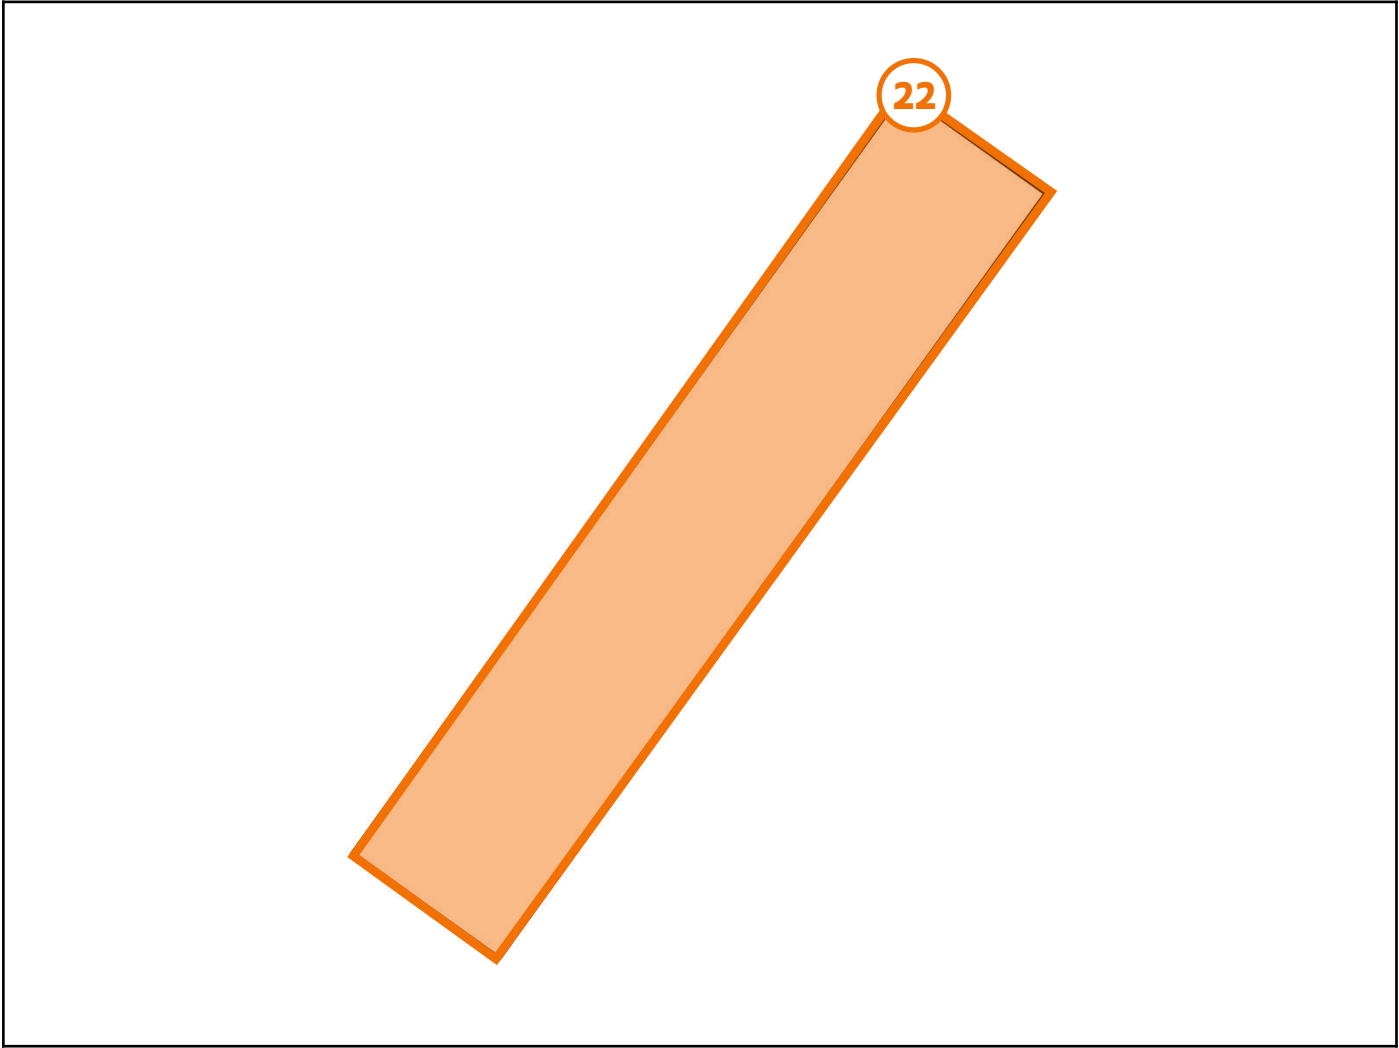
# Plan 5.1: Stal 3 dak

| Beschrijving | Type | Actie |
|---|---|---|
| 22. Dak golfplaten asbestcement, boeiboorden en nokstukken stal 3 | Asbestmateriaal | <div>Verwijderen</div> |

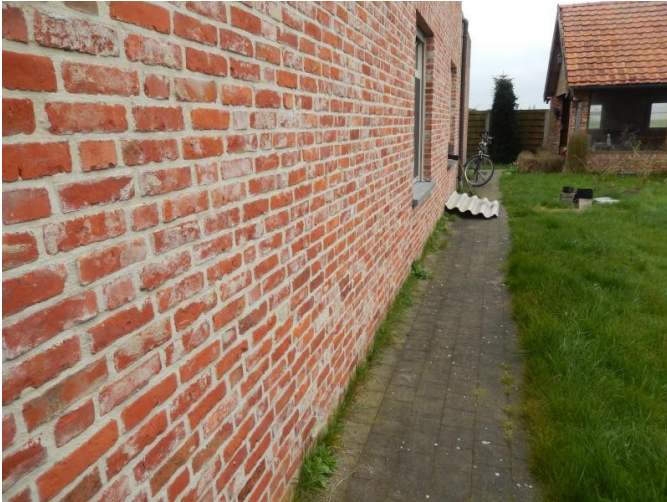
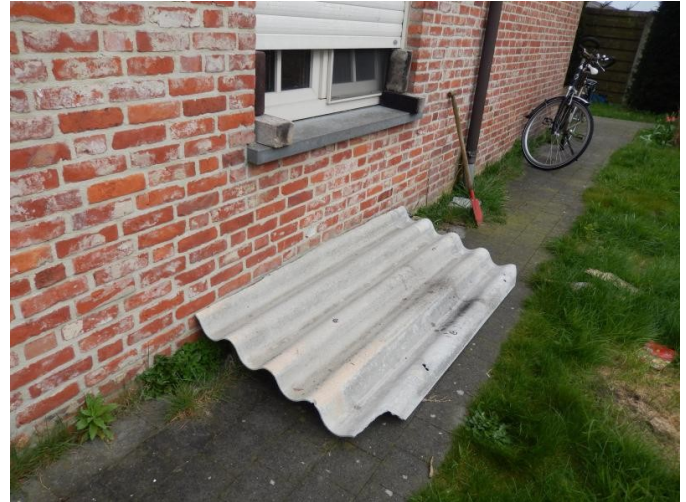
# Fiche 1: Afval Vezelcementplaat AC en golfplaat tegen rechterzijde woning

Asbestmateriaal - afvalstof

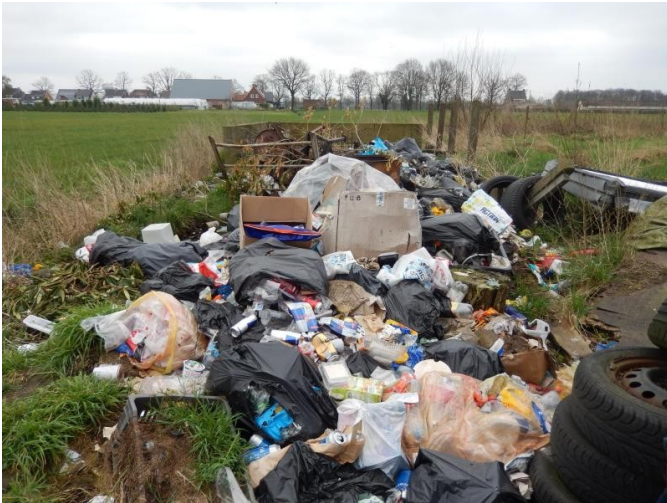
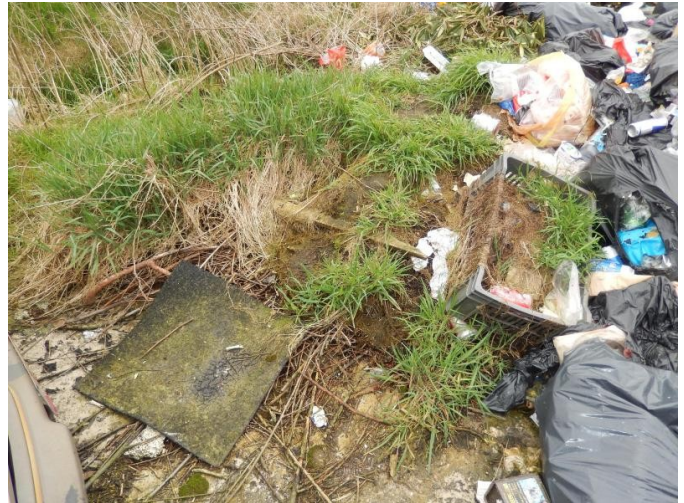
| <b>Opmerking</b> | <p>Het is een geschat gewicht. Er worden geen rechten ontleend aan dit gewicht. Het gaat over vrachtwagens vol. De afvalberg is 20 meter lang en 10 meter breed en bevat ook enige hoogte. Er bevinden zich allerlei asbesttoepassingen in deze afvalberg zowel hechtgebonden als niet-hechtgebonden toepassingen en allerlei niet asbesthoudend materiaal zoals PVC, hout, steen. Het is niet mogelijk om de afvalberg volledig te inspecteren (zie beperkingsfiche) De eigenaar gaf geen toestemming om staal te nemen van de zichtbare toepassingen.</p> |

- Eenvoudige handelingen: mag via doe-het-zelf of door werknemer(s) met opleidingsattest eenvoudige handelingen  
Bevindt het asbest zich buiten uw woning of gebouw? Dan mag u de volgende toepassingen zelf wegnemen:  
hechtgebonden asbest dat niet beschadigd is;  
hechtgebonden asbest dat wel beschadigd is en waarbij er vrije asbestvezels zichtbaar zijn.  
Een beschadigde asbesttoepassing of asbest in slechte staat kan makkelijk verder breken of vergruizen. Er komen dan schadelijke asbestvezels vrij die ingeademd kunnen worden.  
U mag enkel beschadigd of verweerd asbest verwijderen indien:  
er niemand anders in de buurt is;  
de asbesttoepassing niet verder beschadigd raakt of vergruist.

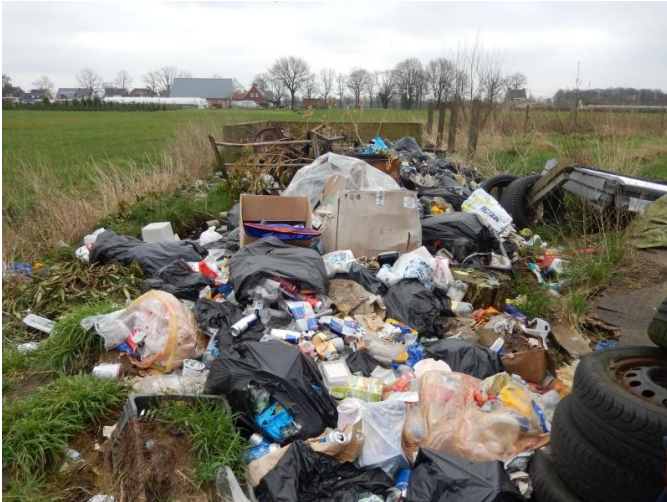
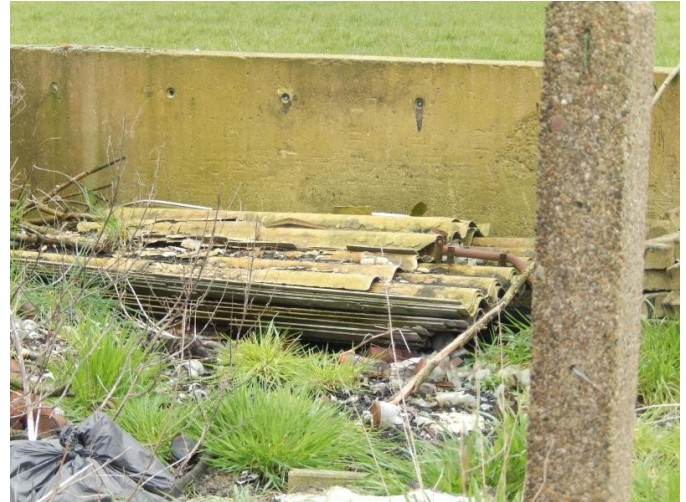
## Fiche 6: Afval golfplaten asbestcement rond stal 1 buiten

Asbestmateriaal - afvalstof

- Eenvoudige handelingen: mag via doe-het-zelf of door werknemer(s) met opleidingsattest eenvoudige handelingen  
Bevindt het asbest zich buiten uw woning of gebouw? Dan mag u de volgende toepassingen zelf wegnemen:  
hechtgebonden asbest dat niet beschadigd is;  
hechtgebonden asbest dat wel beschadigd is en waarbij er vrije asbestvezels zichtbaar zijn.  
Een beschadigde asbesttoepassing of asbest in slechte staat kan makkelijk verder breken of vergruizen. Er komen dan schadelijke asbestvezels vrij die ingeademd kunnen worden.  
U mag enkel beschadigd of verweerd asbest verwijderen indien:  
er niemand anders in de buurt is;

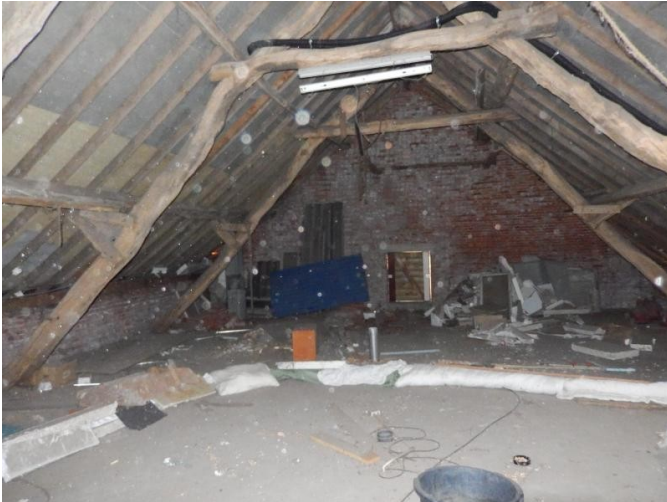
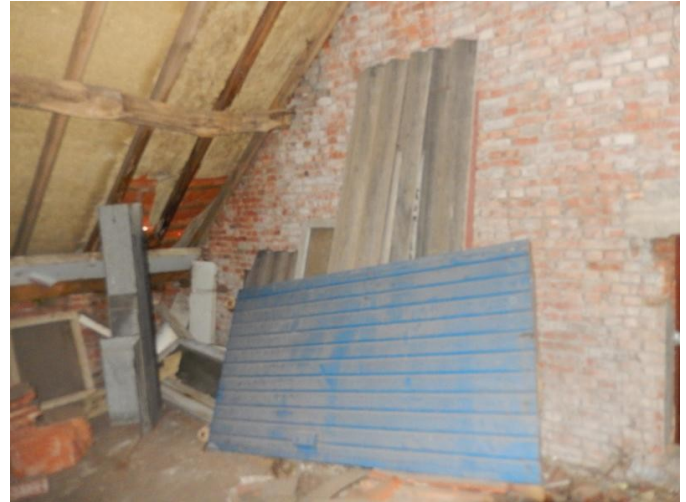
## Fiche 7: Allerlei asbest hechtgebonden afval op zolder woning

Asbestmateriaal – afvalstof

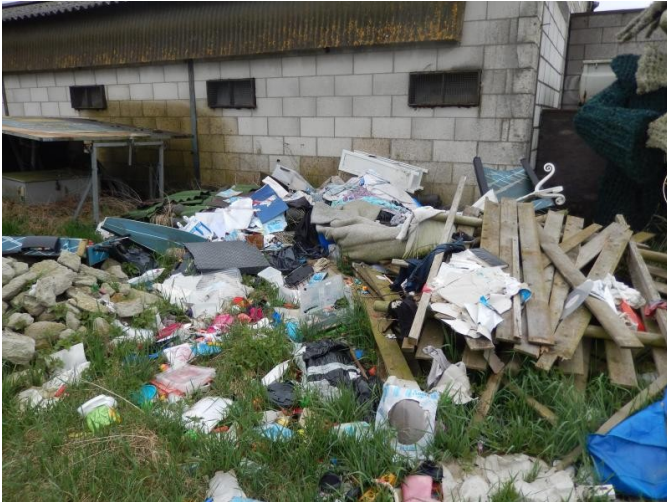
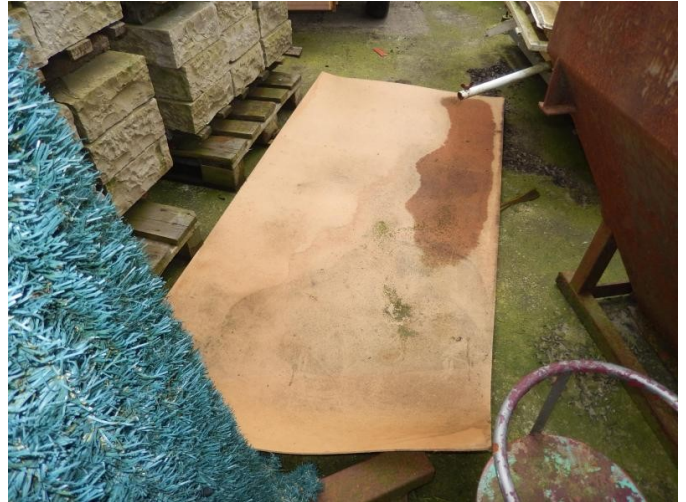
## Fiche 8: Afval vezelplaten AC en menuiserie pl. links en achter stal 2

Asbestmateriaal - afvalstof

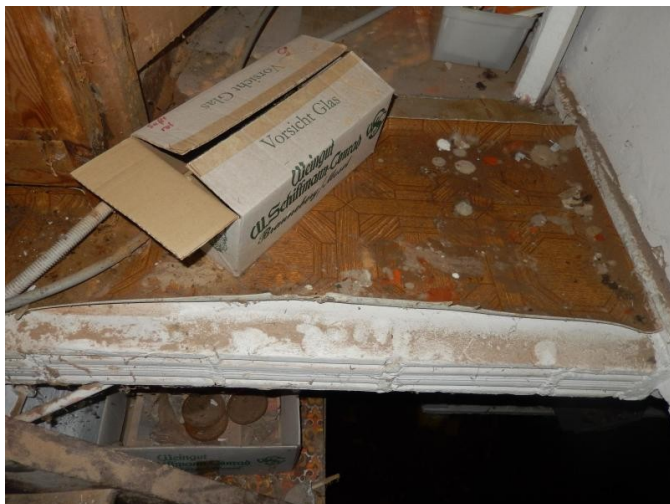
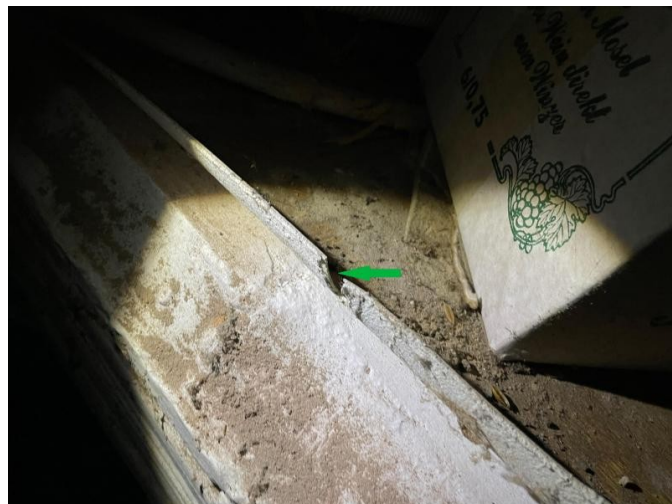
| Opmerking | Het gaat om een geschat gewicht. Er worden geen rechten verleend aan het gewicht. De eigenaar gaf geen toestemming om staal te nemen van dit afval. |

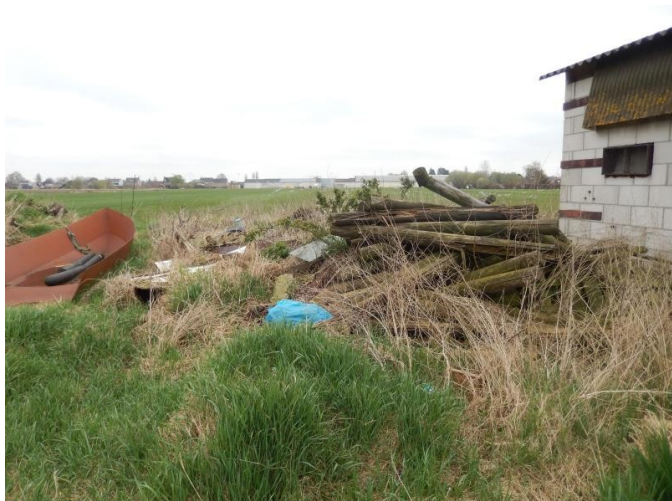
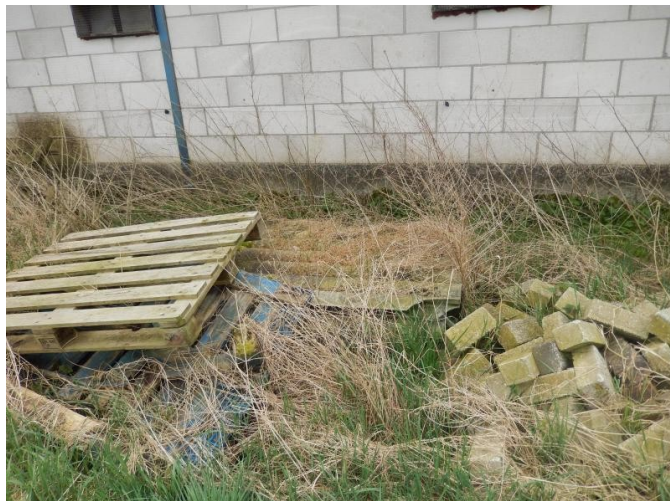
# Fiche 10: Afval golfplaten asbestcement rondom stal 2 buiten

Asbestmateriaal - afvalstof

- Eenvoudige handelingen: mag via doe-het-zelf of door werknemer(s) met opleidingsattest eenvoudige handelingen  
Bevindt het asbest zich buiten uw woning of gebouw? Dan mag u de volgende toepassingen zelf wegnemen:  
hechtgebonden asbest dat niet beschadigd is;  
hechtgebonden asbest dat wel beschadigd is en waarbij er vrije asbestvezels zichtbaar zijn.  
Een beschadigde asbesttoepassing of asbest in slechte staat kan makkelijk verder breken of vergruizen. Er komen dan schadelijke asbestvezels vrij die ingeademd kunnen worden.  
U mag enkel beschadigd of verweerd asbest verwijderen indien:  
er niemand anders in de buurt is;

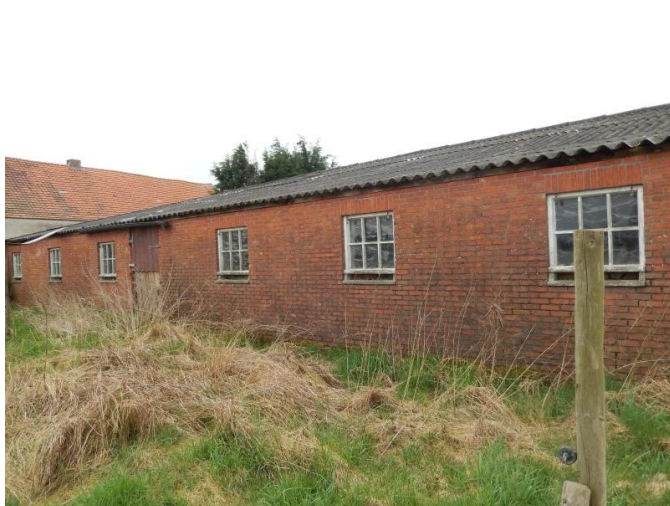
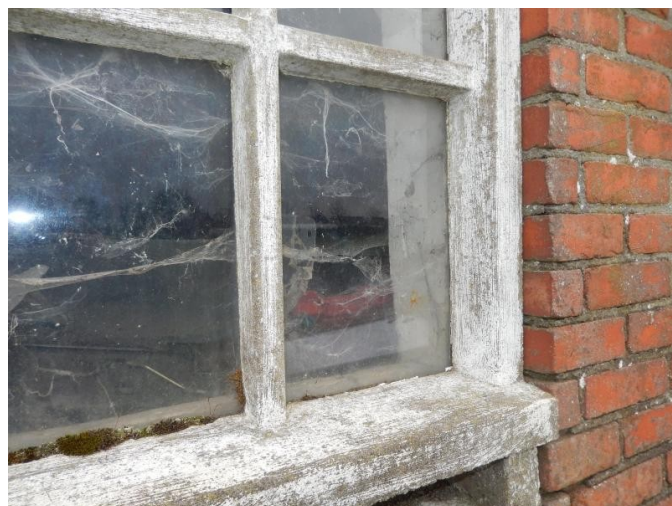
| <b>Opmerking</b> | Het gewicht is een geschatte hoeveelheid. Er worden geen rechten verleend aan het gewicht. Het is een minimum hoeveelheid aan aangegeven afval. |

- Eenvoudige handelingen: mag via doe-het-zelf of door werknemer(s) met opleidingsattest eenvoudige handelingen  
Bevindt het asbest zich buiten uw woning of gebouw? Dan mag u de volgende toepassingen zelf wegnemen:  
hechtgebonden asbest dat niet beschadigd is;  
hechtgebonden asbest dat wel beschadigd is en waarbij er vrije asbestvezels zichtbaar zijn.  
Een beschadigde asbesttoepassing of asbest in slechte staat kan makkelijk verder breken of vergruizen. Er komen dan schadelijke asbestvezels vrij die ingeademd kunnen worden.  
U mag enkel beschadigd of verweerd asbest verwijderen indien:  
er niemand anders in de buurt is;  
de asbesttoepassing niet verder beschadigd raakt of vergruist.

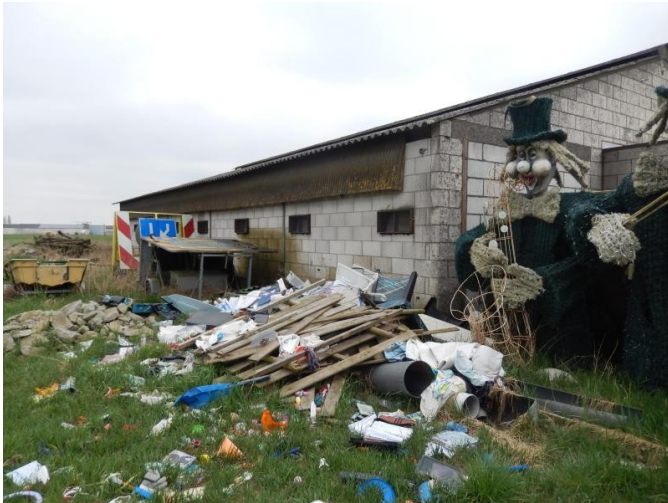
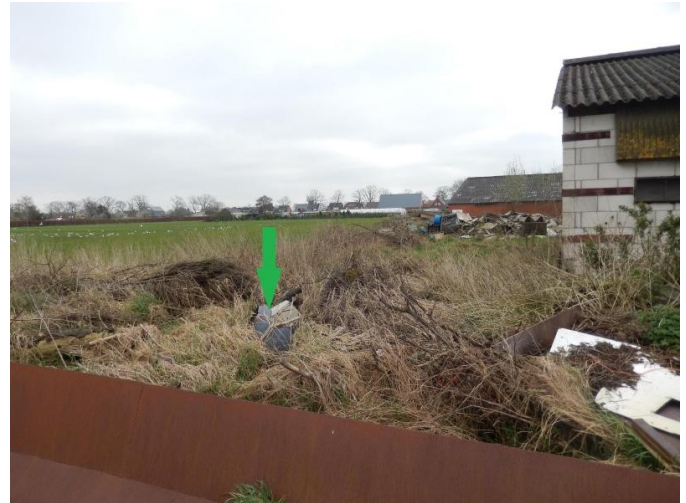
| Beschrijving | Afval roofing rondom stal 2 buiten |
| Aanwezige resten | Er liggen her en der delen roofing verspreid over het weiland alsook in de afvalhopen (vermengd met hout en andere niet asbesthoudende materialen) rondom weiland 2. |
| Asbestmaterialen | <ul style="list-style-type: none"><li>Dak- en gevelbekleding - Roofing</li></ul> |

| Hoeveelheid (gewicht - aantal) | <ul style="list-style-type: none"> <li>• 100,00 kg - 1 stuk</li> </ul> |

**Dringend verwijderen**

- Verwijder het asbestafval.

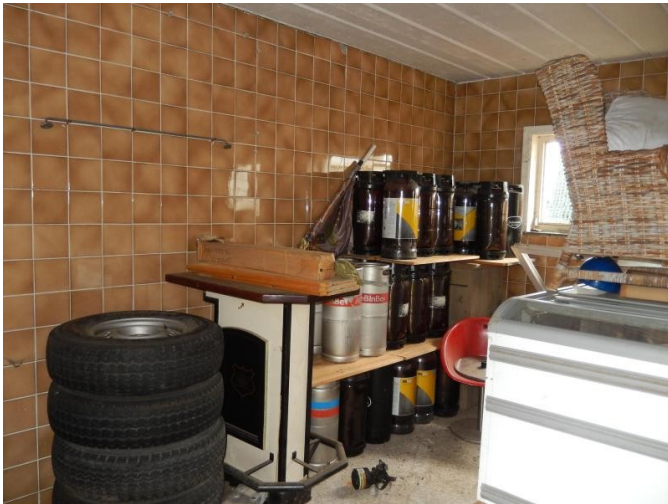
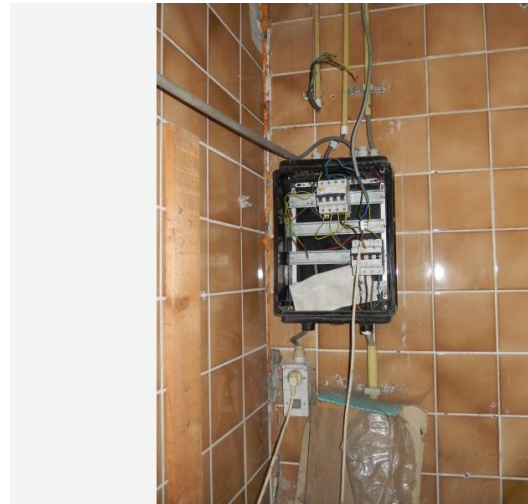
## Fiche 13: Bakeliet meterkast/zekeringskast in stal 1, stal 2 en stal 3

| Eindbeoordeling materiaalarisico | Hoog materiaalarisico en/of hoge kans op vezelvrijgave |

| Asbestsoort (vezeltype) | Crocidoliet aanwezig |
| Toestand van het materiaal | Matig beschadigd, matig verweerd |

| Beschrijving | Bakeliet meterkast/zekeringskast in stal 1 , stal 2 en stal 3 |

| Opmerking | <p>Het vermelde volume betreft een beredeneerde schatting. Er worden geen rechten verleend aan dit volume.</p> <p>Het is moeilijk te bepalen of de bakeliettoepassingen in de 3 stallen ook effectief asbesthoudend zijn (het kan ook gaan om de asbestvrije variant). De klant wenste geen staalname en daarom asbest-verdacht. Extra controle bij verwijdering van het verdacht materiaal.</p> |

**Dringend verwijderen**

- Verwijder dit asbestmateriaal zo snel mogelijk. Volg de toestand goed op.

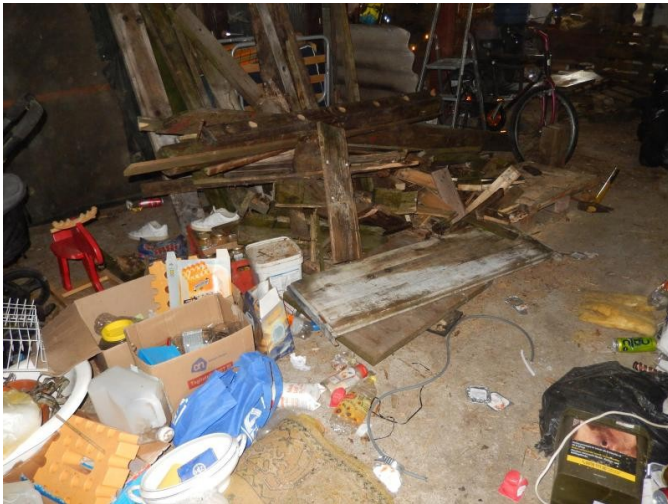
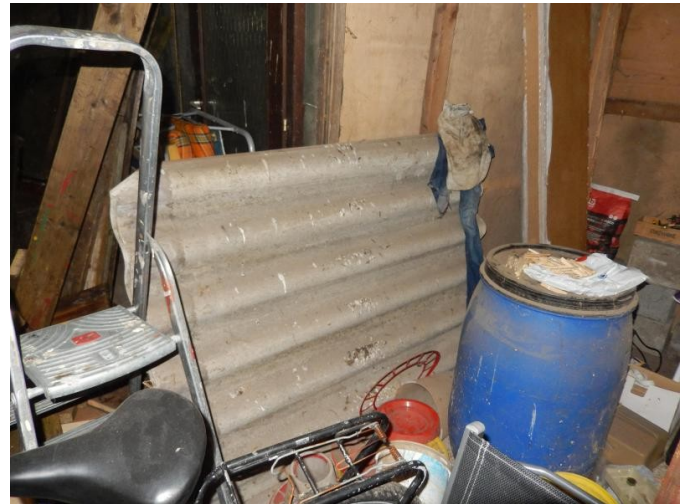
| Opmerking | Het gewicht is een geschatte waarde. Er worden geen rechten ontleend aan deze hoeveelheid. Het is een minimum hoeveelheid aan aangegeven afval. De eigenaar gaf geen toestemming om staal te nemen van dit afval. |

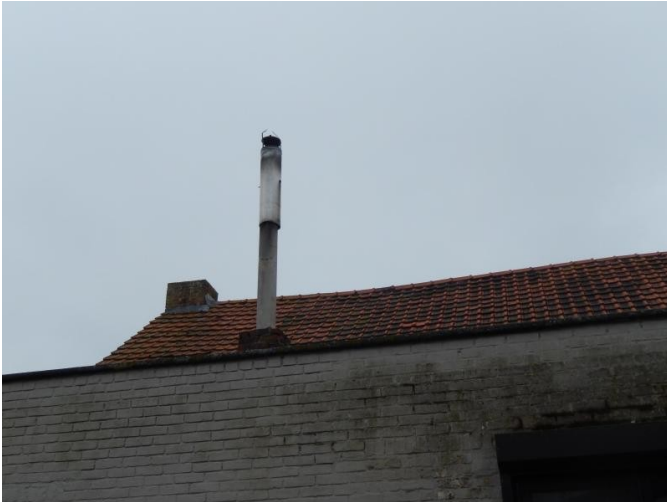
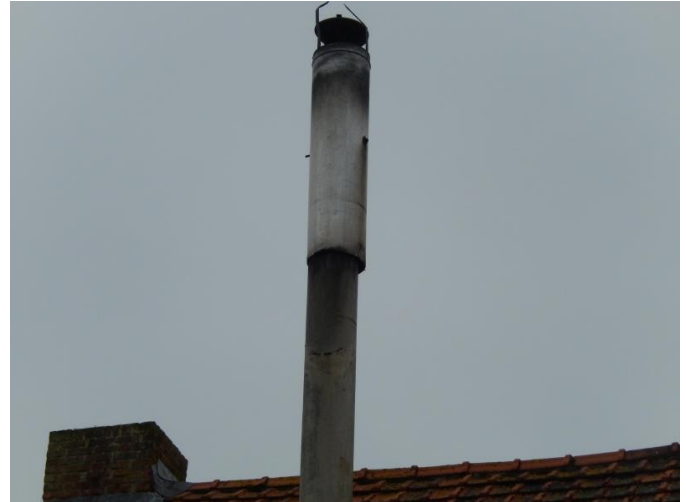
| Opmerking | <p>De vermelde oppervlaktes en volumes betreffen een beredeneerde schatting. Er worden geen rechten verleend aan deze oppervlaktes/volumes. De dikte is een schatting en is daarom niet altijd representatief. We mogen ervan uitgaan dat de buis nog verder naar binnen loopt (naar schatting ongeveer 50 cm).</p> <p>De andere 2 schoorstenen (linkerzijde en rechterzijde hellend dak ) zijn niet te controleren daar ze uit het IP vallen wegens te hoog. De adi kan hierover geen uitspraak doen.</p> |

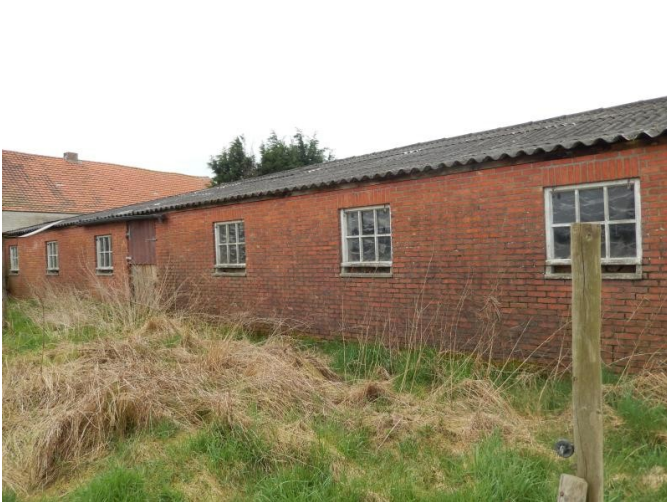
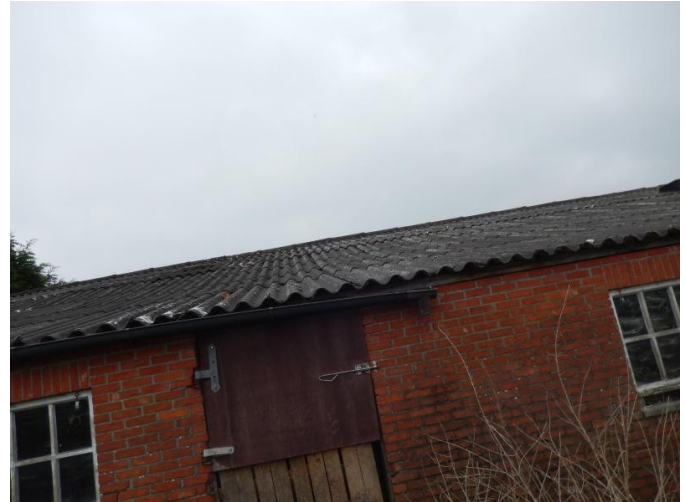
# Fiche 23: Dak golfplaten asbestcement, boeiboorden en nokstukken stal 1

| Opmerking | <p>De golfplaten zijn visueel en volgens expertise als asbestverdacht beschouwd. De vermelde oppervlakte betreft een beredeneerde schatting. Er worden geen rechten verleend aan dit oppervlakte.</p> <p>Aan binnenzijde golfplaten is PUR gespoten (in situ).</p> |

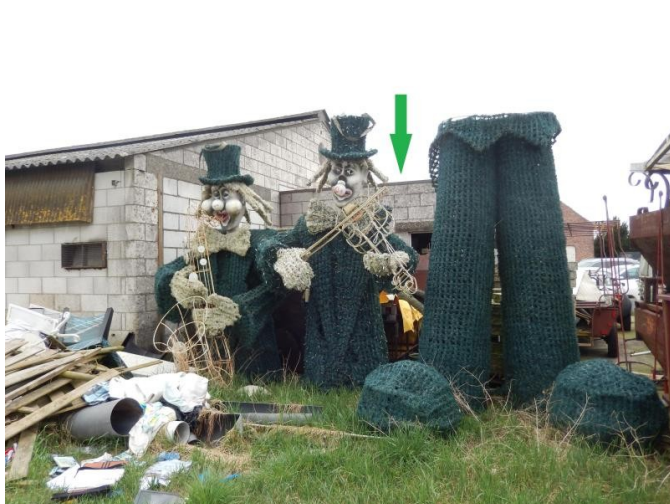
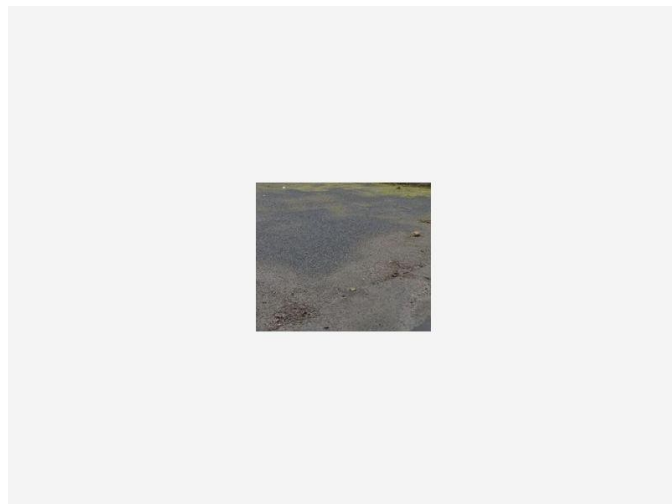
| Opmerking | <p>Volgens het inspectieprotocol is een monstername van roofing verplicht om dit te identificeren als niet-asbesthoudend. Een monstername is echter niet mogelijk wegens kans op lekkage. De toepassing wordt in de databank als asbestverdacht beschouwd. Mogelijks kunnen er ook asbestverdachte onderlagen aanwezig zijn. Het is aangewezen om extra controle uit te voeren bij eventuele renovatiewerken.</p> <p>Het vermelde oppervlakte betreft een beredeneerde schatting. Er worden geen rechten verleend aan dit oppervlakte.</p> |

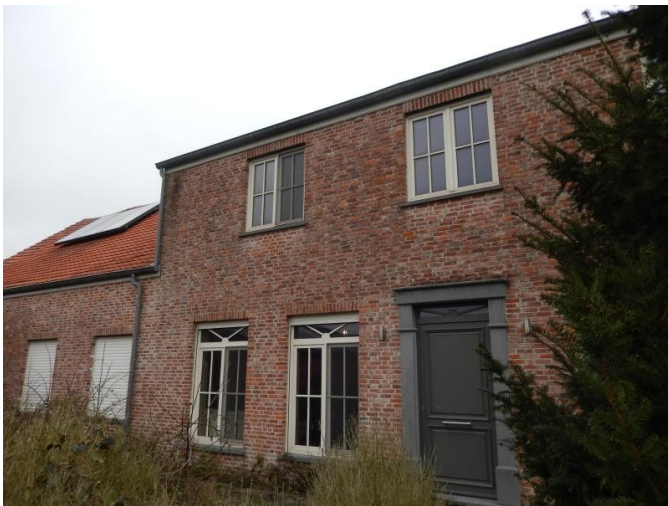
Vrije foto

De mastiek van de ramen van de woning zijn soepel, niet asbestverdacht (Het glas heeft en Ug 1,1 HR++).Behalve 1 zeer kleine raam op zolder (geen kitrand aangetrokken).

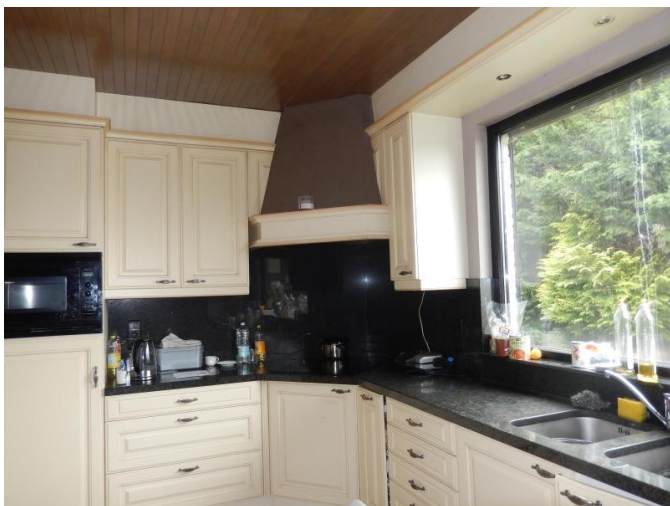
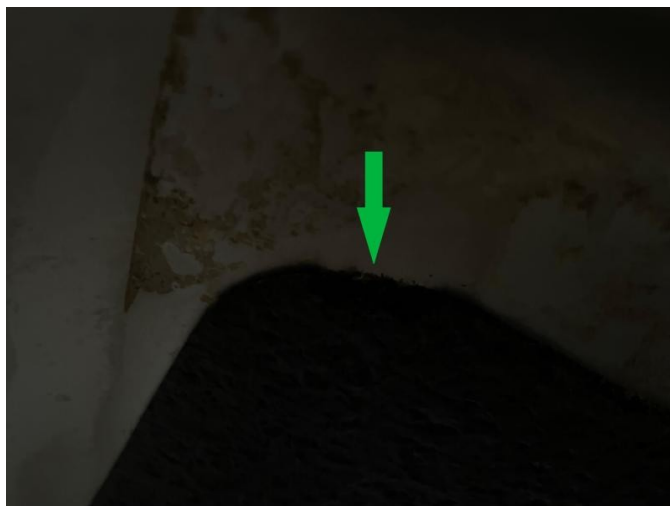
| Identificatiemethode | Vaststelling & expertise (niet-asbestverdacht) |

Geen asbest
