# Asbestinventarisatetest

Vreehof 17, 2370 Arendonk

Attestnummer : 20260312-000243.000

**Niet-asbestveilig**

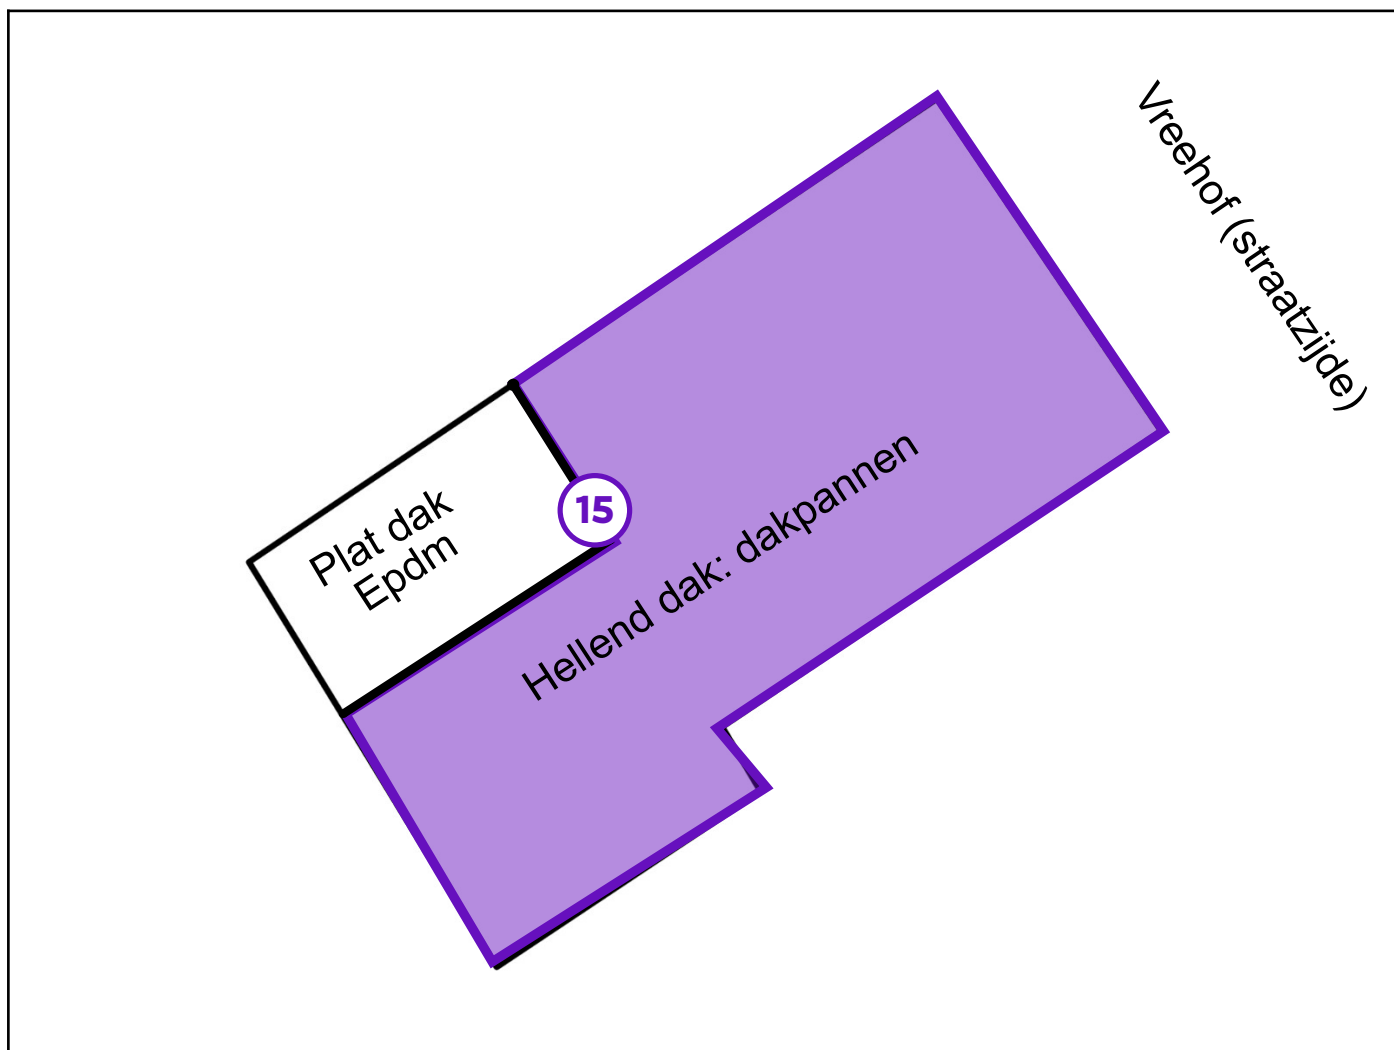
## Plan 1.7: Overzicht

| Beschrijving | Type | Actie |
|---|---|---|
| 15. Dakbedekking hellend dak: niet verdacht. | Overige ruimte of materiaal | - |

| Beschrijving | Notitie | Terug te vinden op plannen |
|---|---|---|
| Fiche 15: Dakbedekking hellend dak: niet verdacht. | De dakbedekking wordt gecontroleerd. deze bestaat uit dakpannen en bevat geen asbest verdachte materialen. | Plan 1.7: Overzicht |

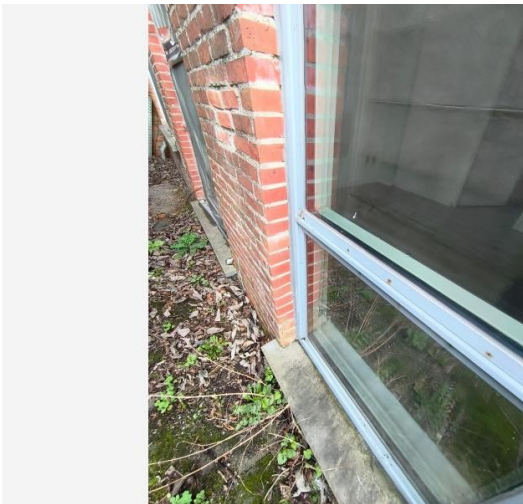
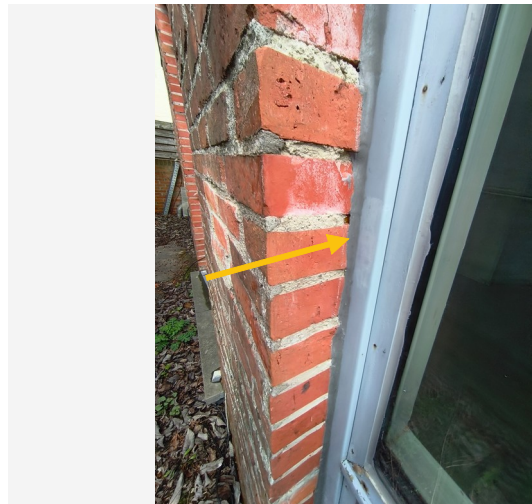
## Fiche 11: Kit niet verdacht (visueel vastgesteld)

Het kitwerk aan ramen en deuren werd gecontroleerd.

| Beschrijving | Type | Actie |
|---|---|---|
| 11. Kit niet verdacht (visueel vastgesteld) | Overige ruimte of materiaal | - |

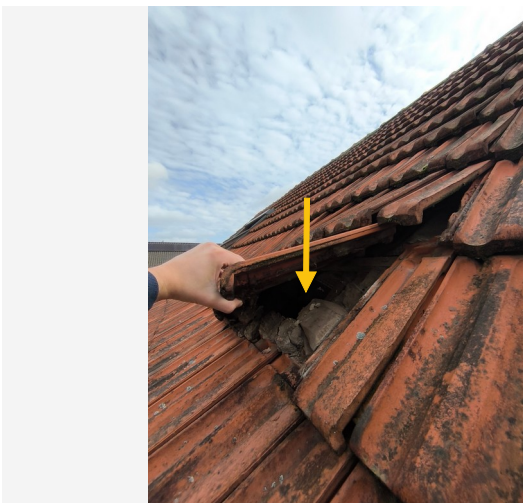
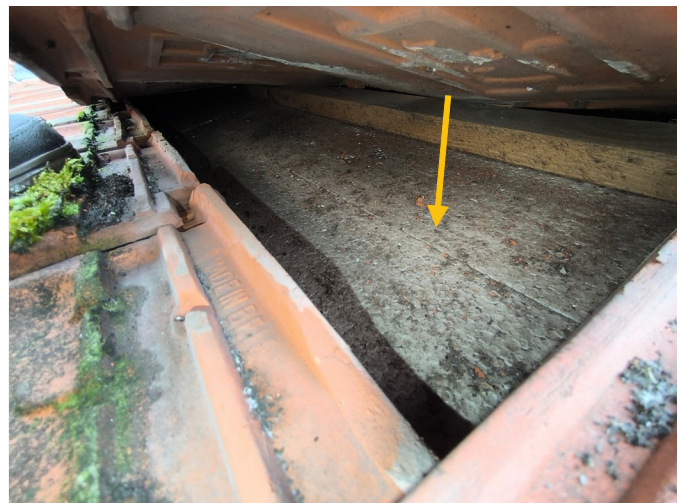
## Fiche 12: Onderdak hellend dak: niet verdacht

| Beschrijving | Type | Actie |
|---|---|---|
| 12. Onderdak hellend dak: niet verdacht | Overige ruimte of materiaal | - |

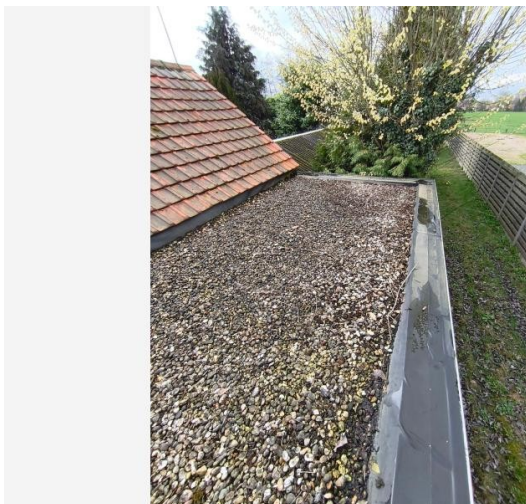
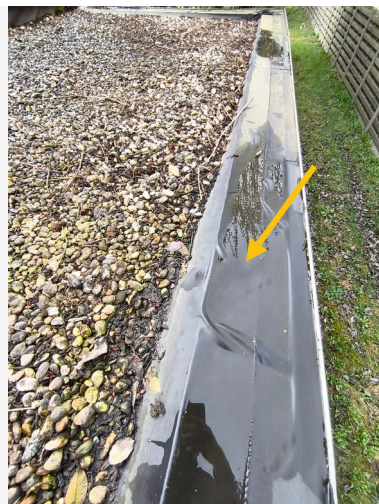
## Fiche 14: Plat dak: EPDM

| Beschrijving | Type | Actie |
|---|---|---|
| 14. Plat dak: EPDM | Overige ruimte of materiaal | - |
