Asbestinventarisatetest

Duffelsesteenweg 48, 2550 Kontich

Attestnummer : 20260130-000253.000

Uitgegeven op : 30.01.2026

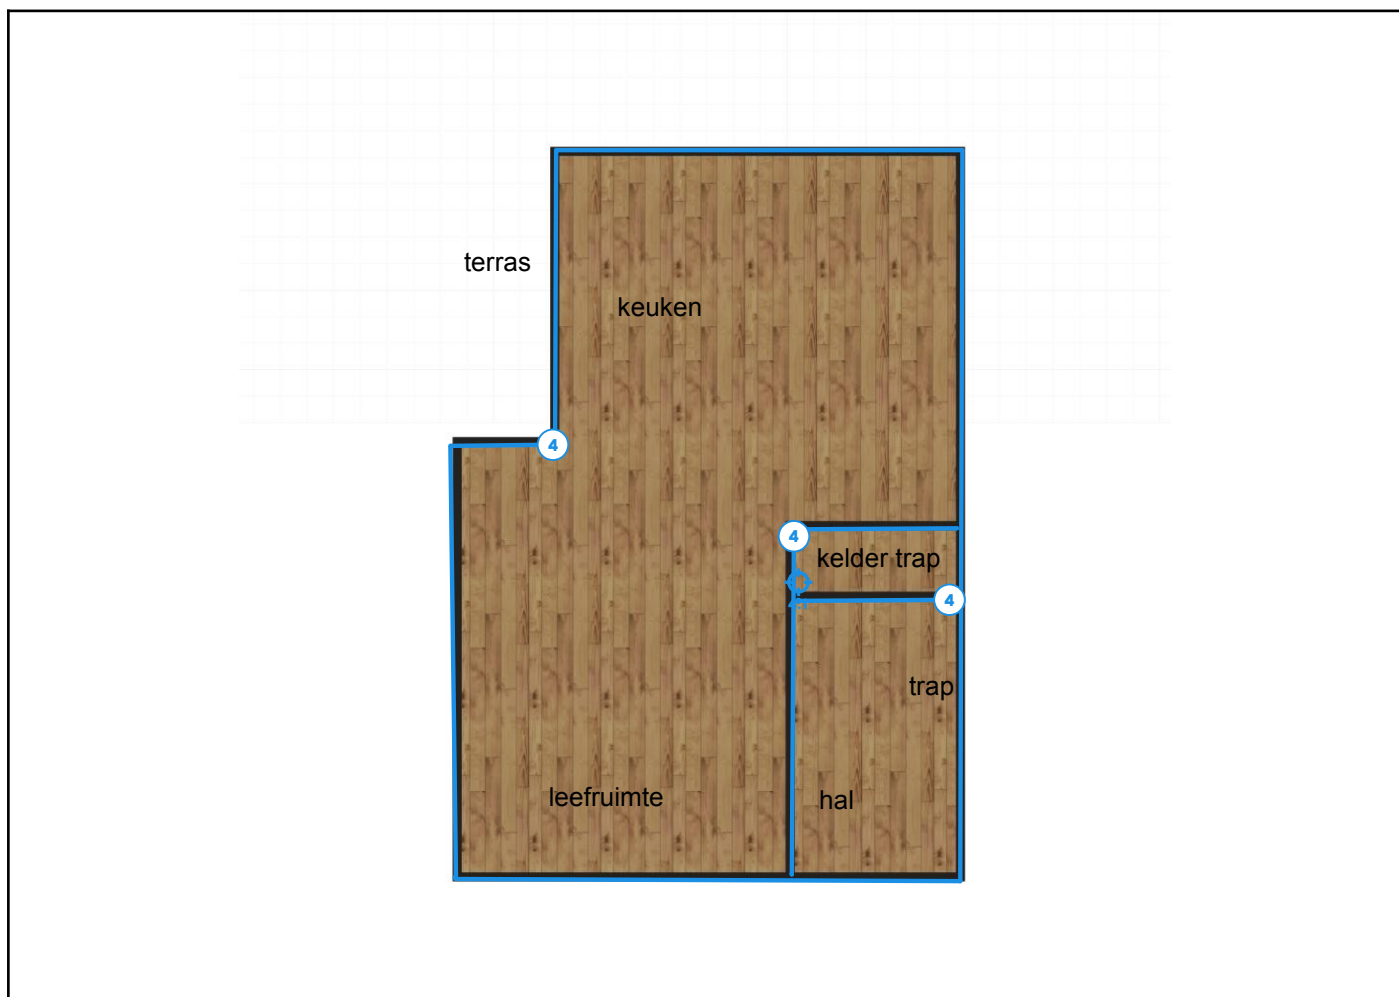
Plan 1.2: Hoofdgebouw plan V0

Beschrijving	Type	Actie
4. Pleisterwerk binnenwanden	Geen asbest	-
4.1 Code: 2	Mengmonster	-

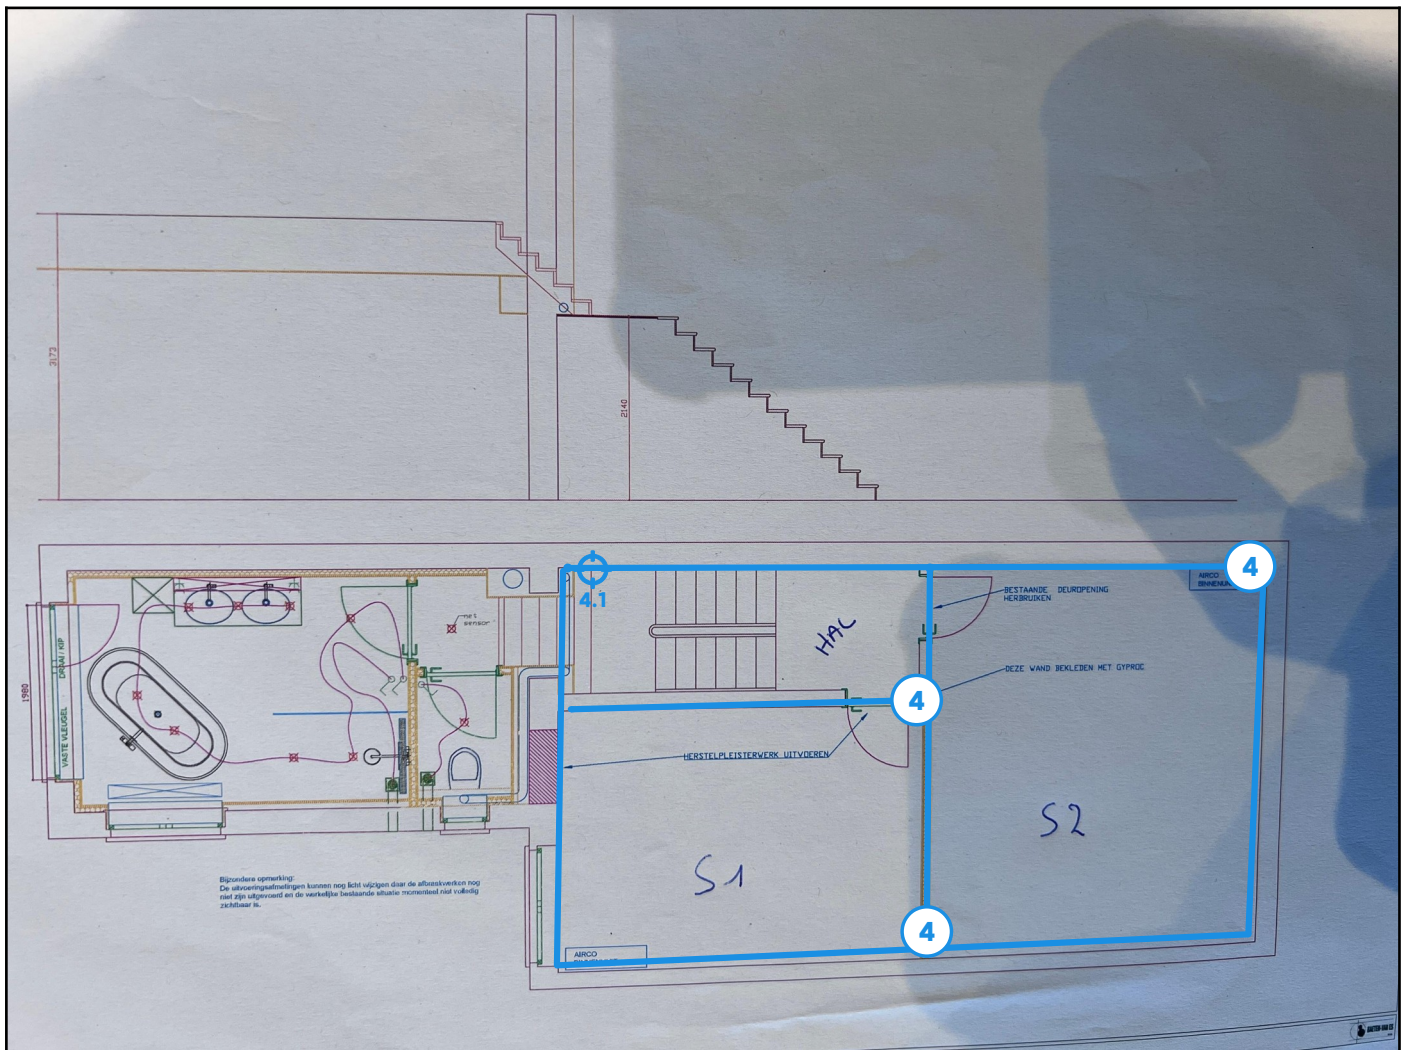
Plan 1.3: Hoofdgebouw plan V1

Beschrijving	Type	Actie
4. Pleisterwerk binnenwanden	Geen asbest	-
4.1 Code: 2	Mengmonster	-

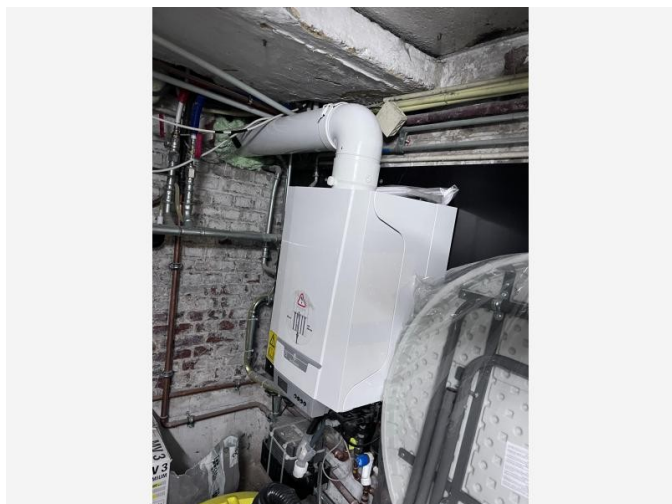
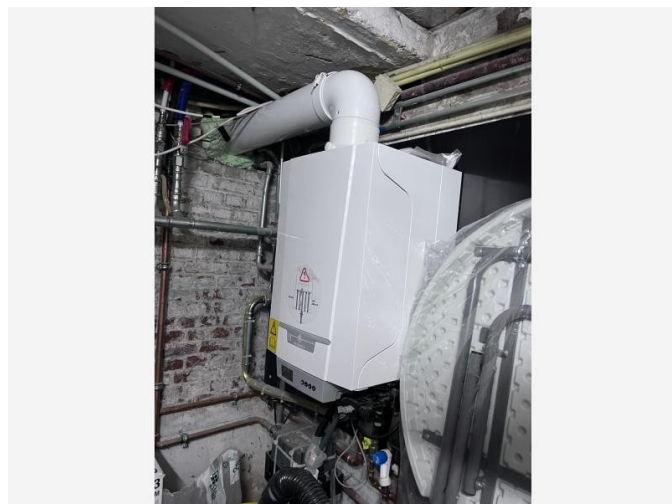
Beschrijving	Notitie	Terug te vinden op plannen
Fiche 5: Materialen aan de stookketel (dichtingen, isolerend materiaal, ...)	-	-
Fiche 6: Materialen van rookgaskanalen	Niet asbestverdacht, moderne uitvoering.	-
