# Asbestinventarisatetest

Eikelstraat 18, 9340 Lede

Attestnummer : 20260223-000386.000

## Niet-asbestveilig

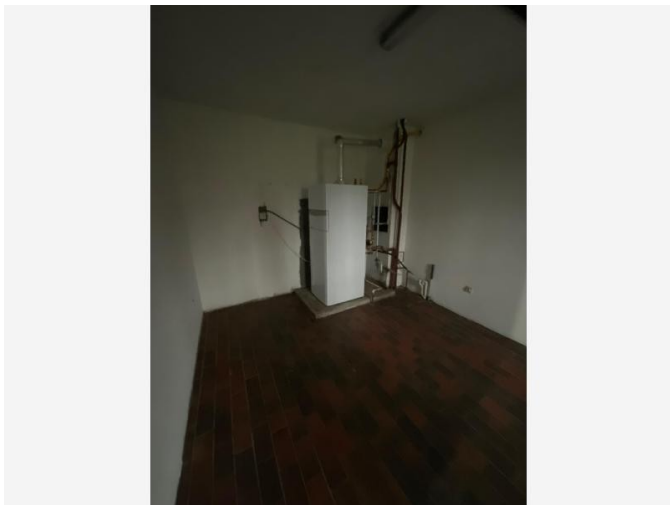
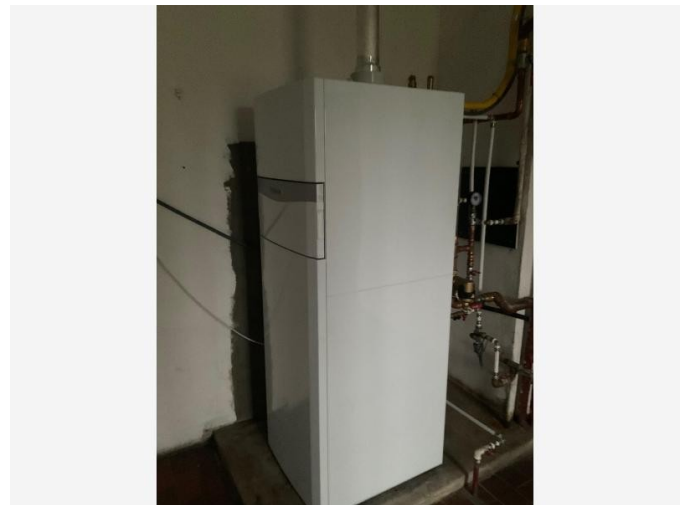
## Fiche 10: Ketel van na 2001

Beschrijving	Notitie	Terug te vinden op plannen
Fiche 10: Ketel van na 2001	Deze ketel is van na 2001 en kan dus geen asbest verdachte materialen bevatten.	Plan 1.1: Hoofdgebouw plan gvl
Fiche 11: mastiek type: siliconen - alle ramen	Aanwezig in alle ramen, buiten de andere aangeduide types.	-
Fiche 12: Onderdak type: geen	Dit onderdak type is niet asbest verdacht. (Deze zijn steekproefsgewijs vastgesteld en kunnen, indien de vastelling dit niet toeliet, geen uitspraak doen over het volledige onderdak. )	Plan 1.3: Hoofdgebouw plan dak
