Asbestinventarisatetest

Guldensporenstraat 104, 2140 Antwerpen

Attestnummer : 20250708-000196.000

Asbestveilig (maar niet asbestvrij)

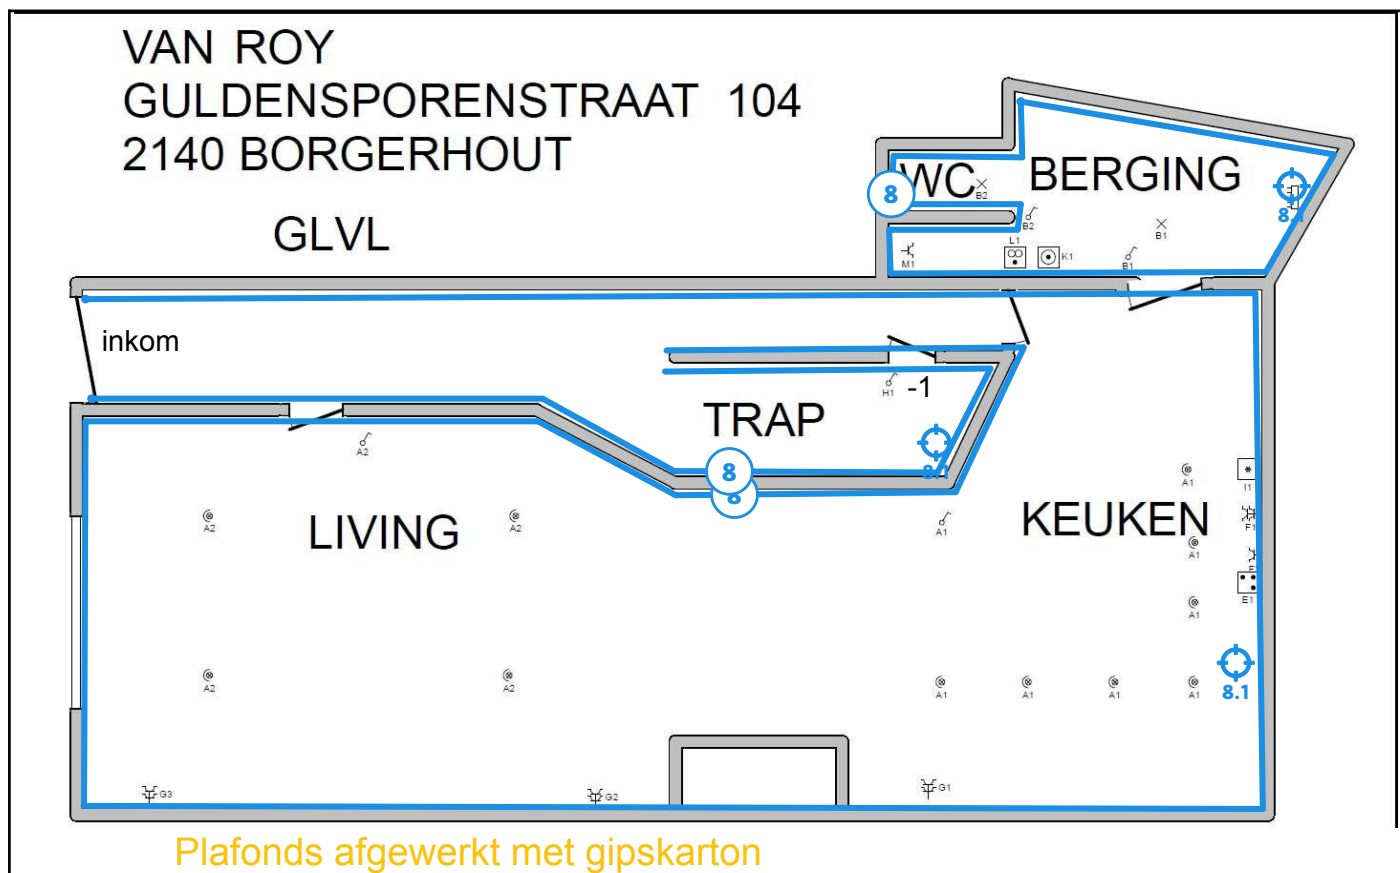
Plan 1.1: Gelijkvloers

Beschrijving	Type	Actie
5. Valse plafonds	Advies	-
8. Muurpleister	Geen asbest	-
8.1 Code: 1	Mengmonster	-

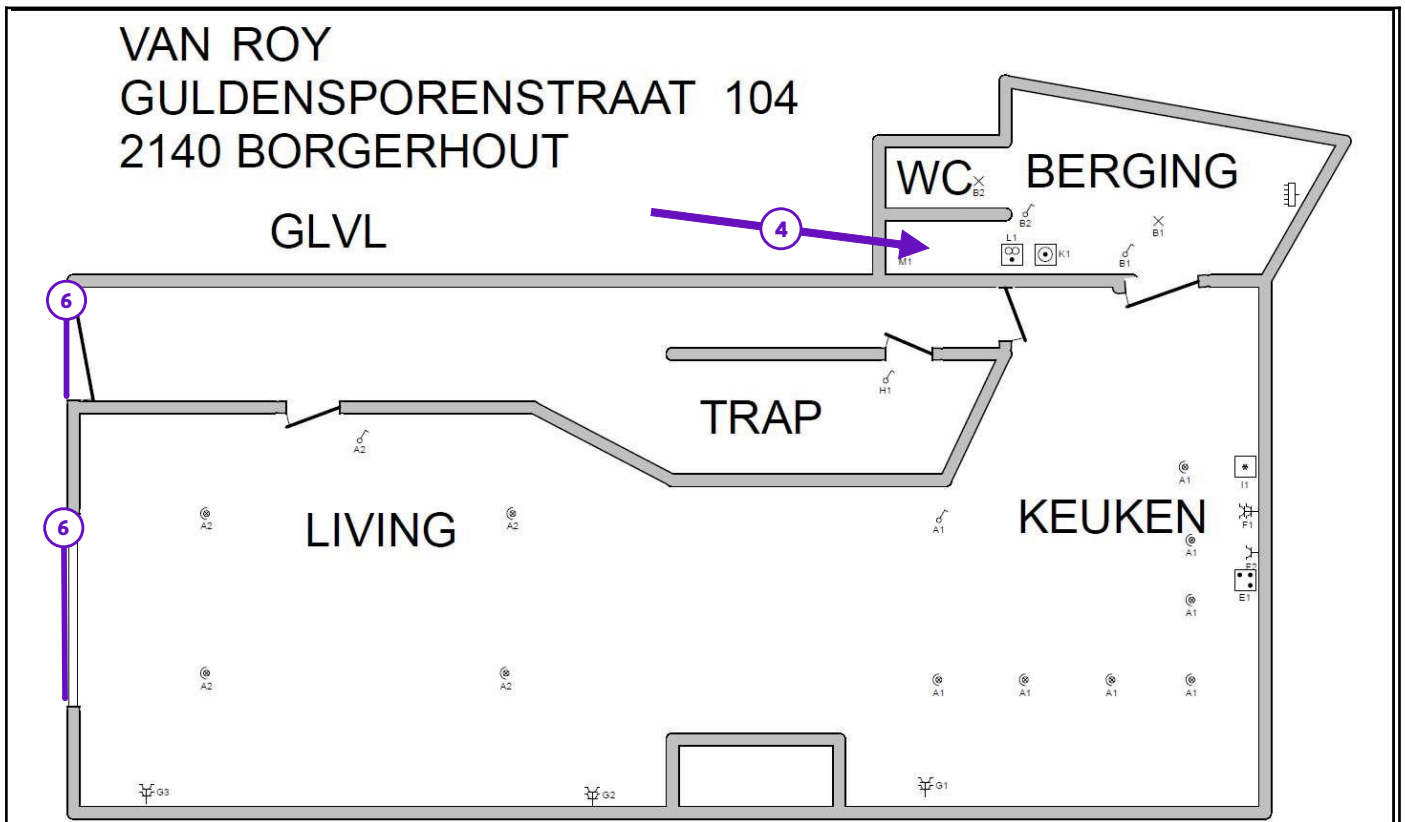
Plan 1.2: Gelijkvloers

Beschrijving	Type	Actie
4. CV Ketel (2019)	Advies	-
6. Kit niet verdacht (visueel vastgesteld)	Advies	-

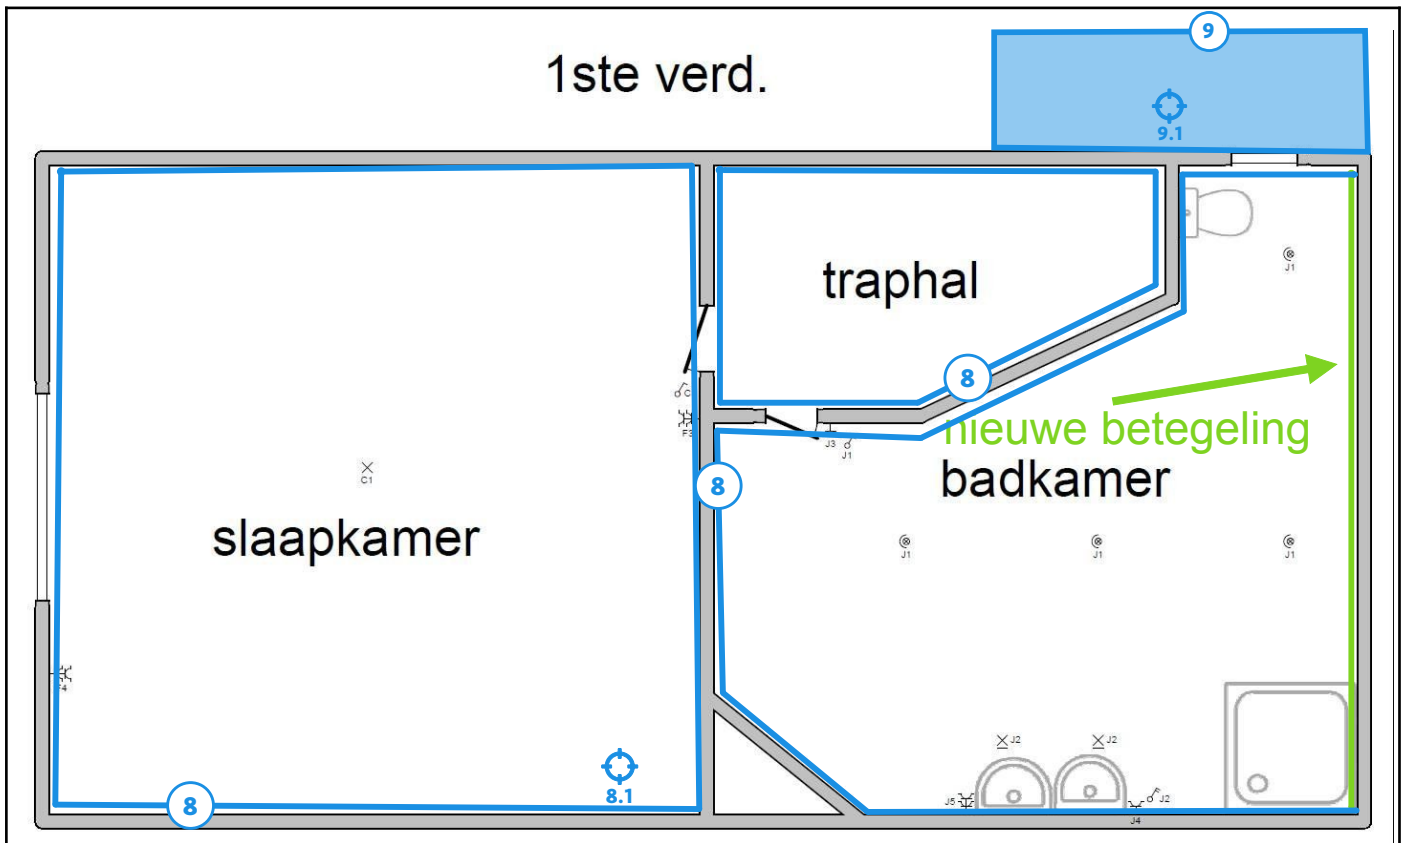
Plan 1.3: verd. 1

Beschrijving	Type	Actie
8. Muurpleister	Geen asbest	-
8.1 Code: 1	Mengmonster	-
9. Roofing (met staalname) 1	Geen asbest	-
9.1 Code: 2	Puntmonster	-

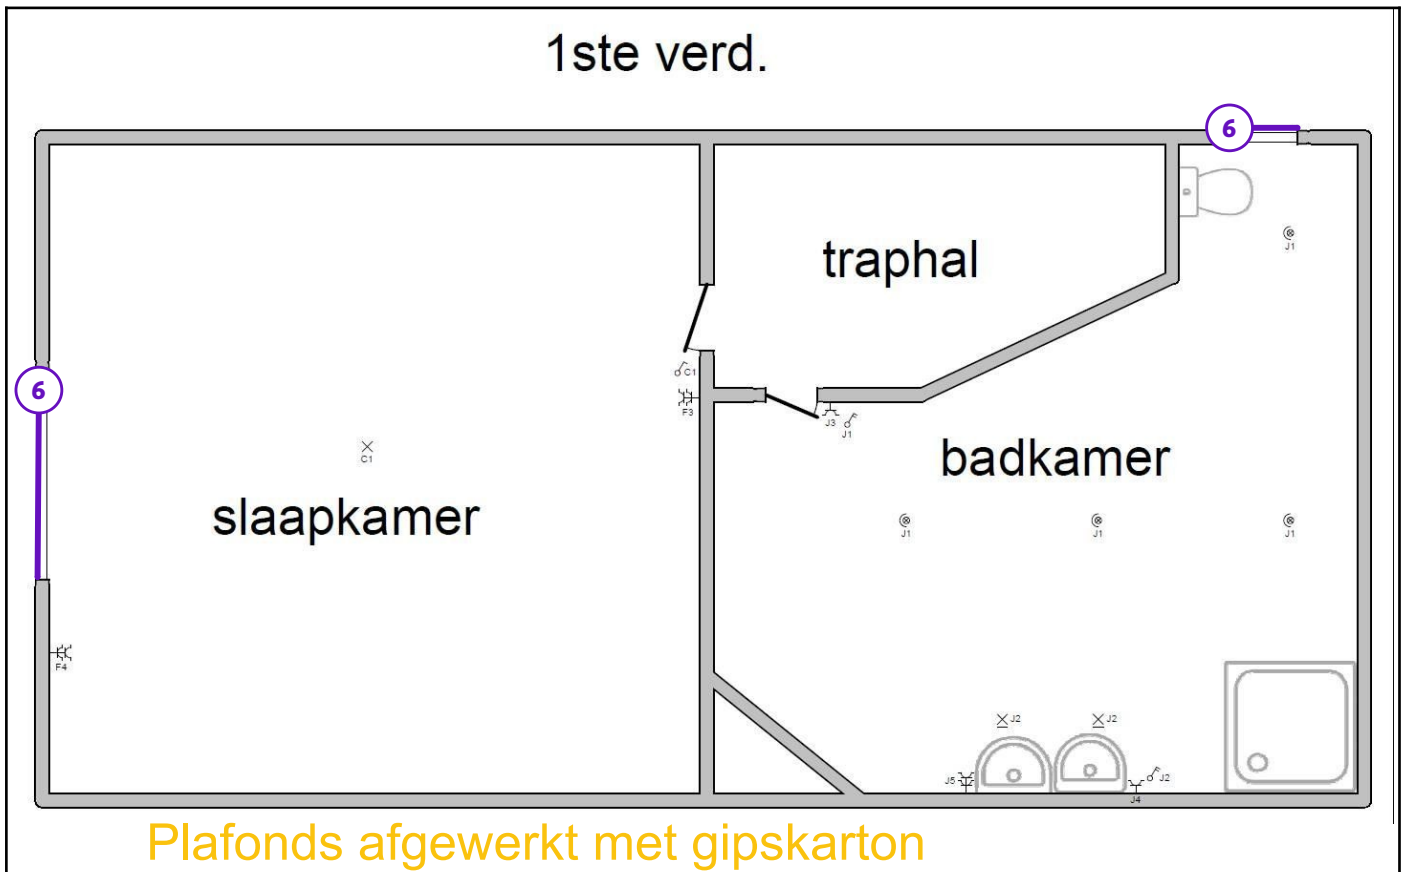
Plan 1.4: verd. 1

Beschrijving	Type	Actie
5. Valse plafonds	Advies	-
6. Kit niet verdacht (visueel vastgesteld)	Advies	-

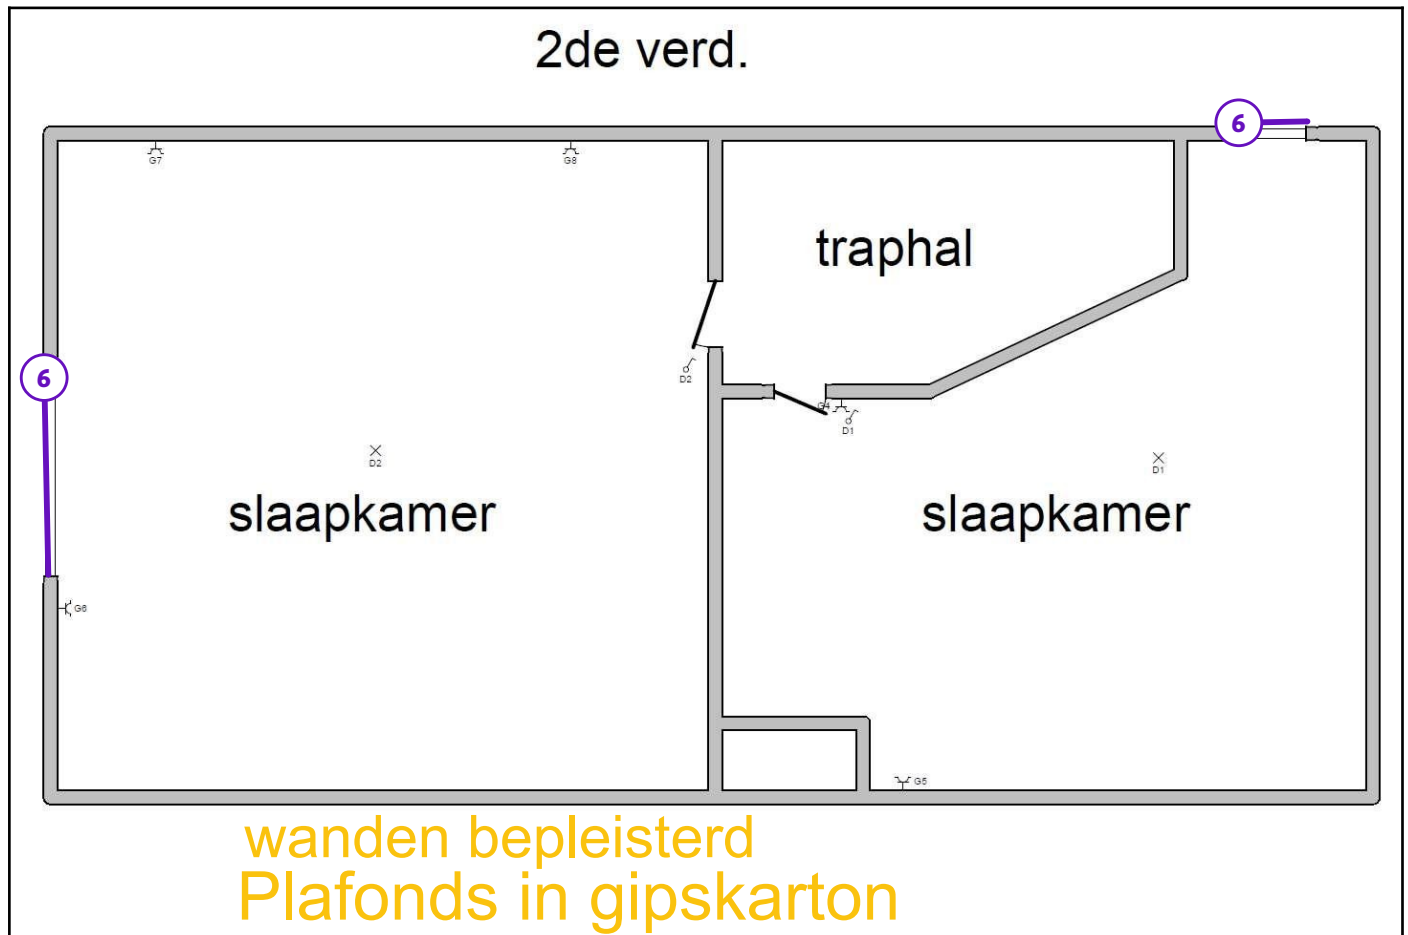
Plan 1.7: verd. 2

Beschrijving	Type	Actie
5. Valse plafonds	Advies	-
6. Kit niet verdacht (visueel vastgesteld)	Advies	-
8. Muurpleister	Geen asbest	-
