Asbestinventarisatetest

Graatakker 12, 2300 Turnhout

Attestnummer : 20260214-000003.000

Uitgegeven op : 14.02.2026

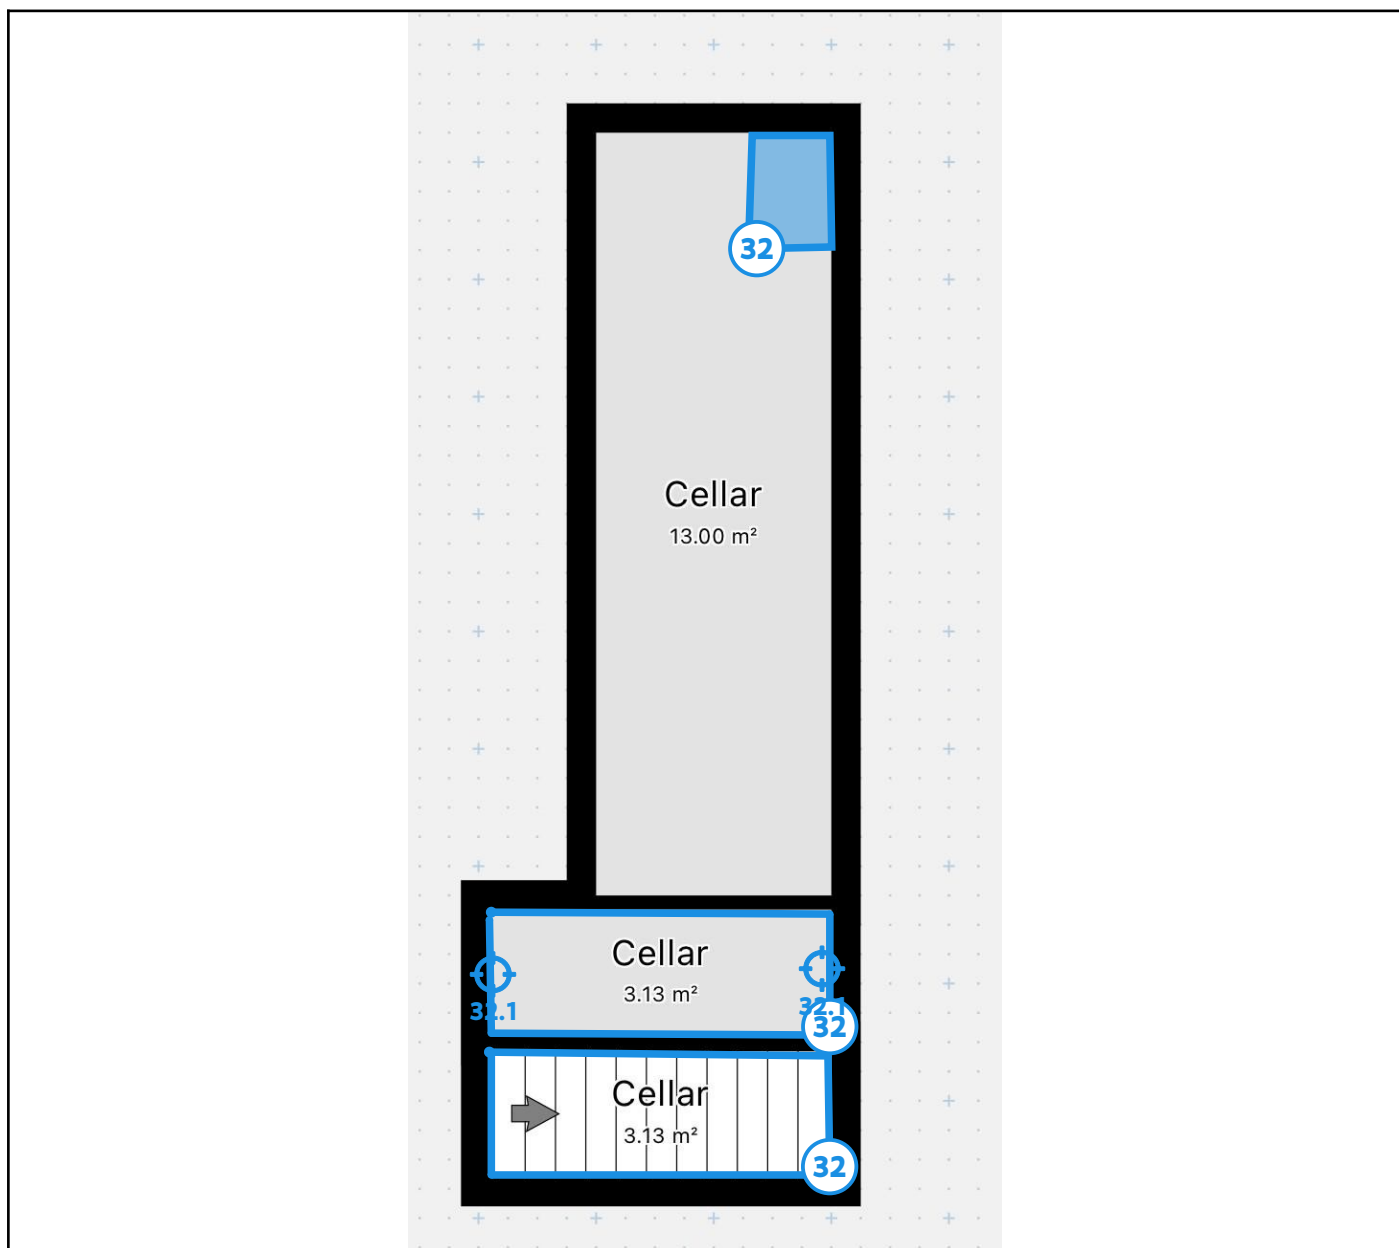
Plan 1.4: Kelder: cementering

Beschrijving	Type	Actie
32. Cementering kelder (met staalname)	Geen asbest	-
32.1 Code: 3	Mengmonster	-

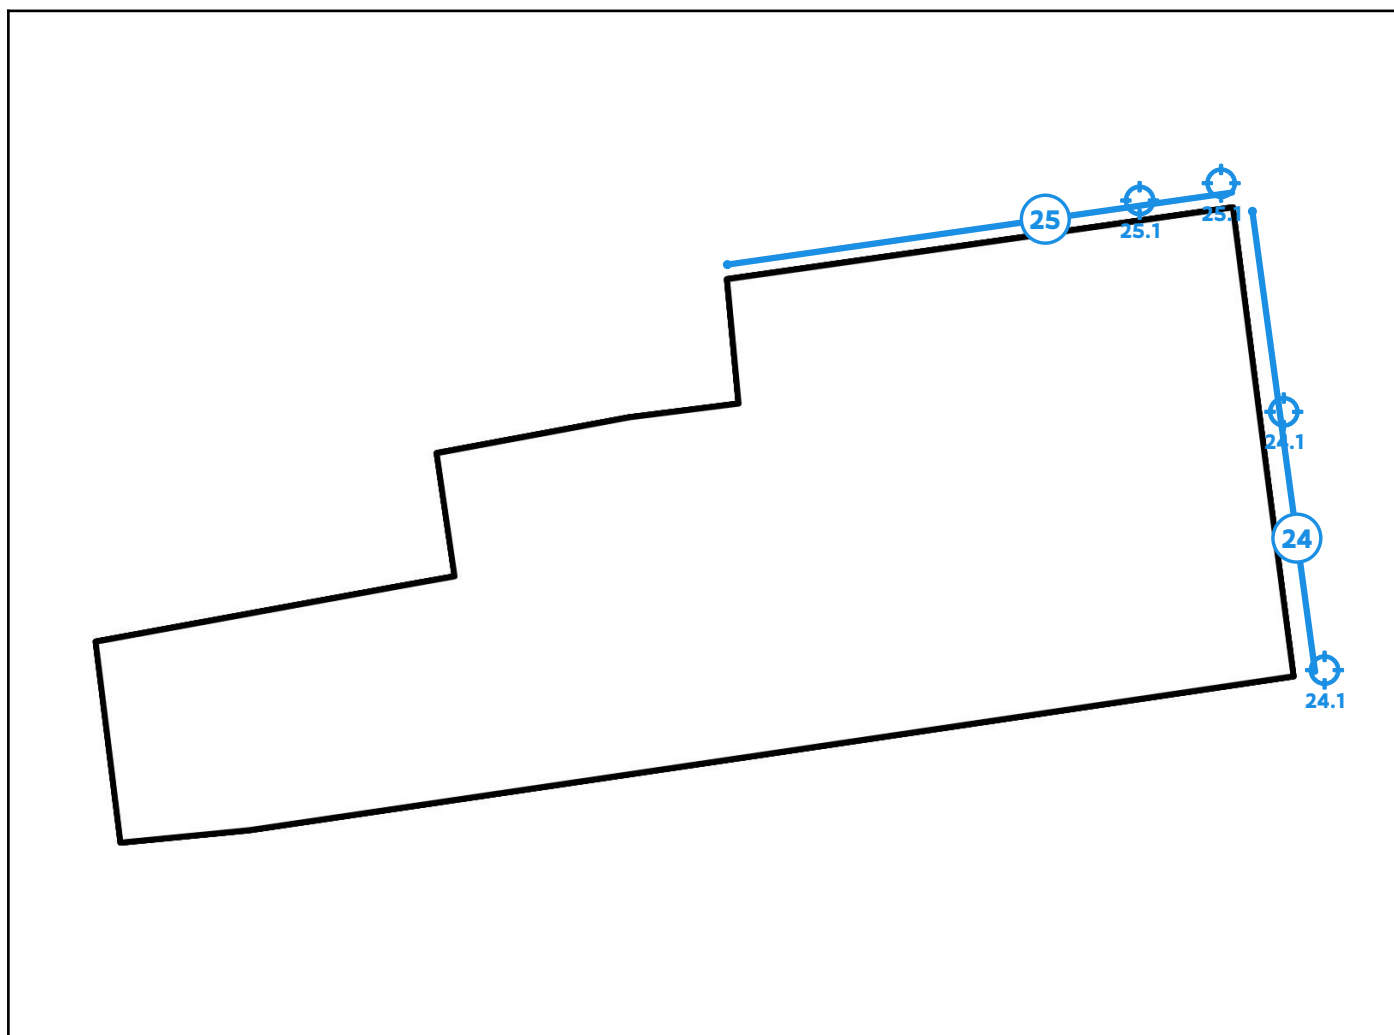
Plan 1.5: Woning: cementering zijgevel / crepi voorgevel

Beschrijving	Type	Actie
24. Crepi voorgevel (met staalname)	Geen asbest	-
24.1 Code: 12	Mengmonster	-
25. Cementering zijgevel (met staalname)	Geen asbest	-
25.1 Code: 18	Mengmonster	-

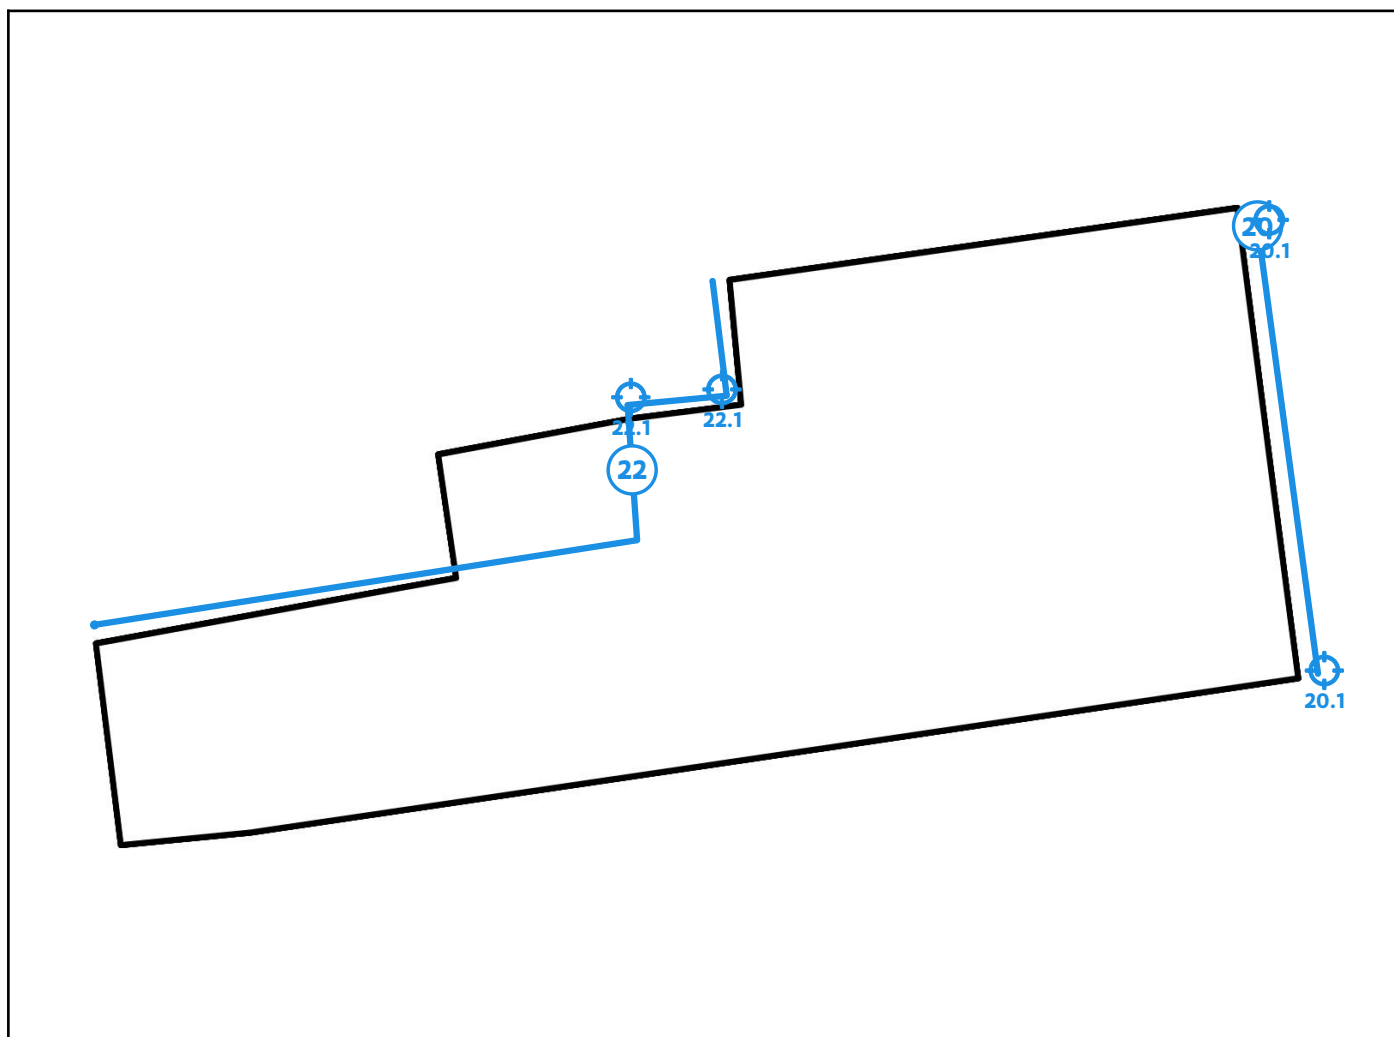
Plan 1.6: Woning: crepi voorgevel onder / crepi achter

Beschrijving	Type	Actie
20. Crepi voorgevel onder (met staalname)	Geen asbest	-
20.1 Code: 13	Mengmonster	-
22. Crepi achtergevel (met staalname)	Geen asbest	-
22.1 Code: 14	Mengmonster	-

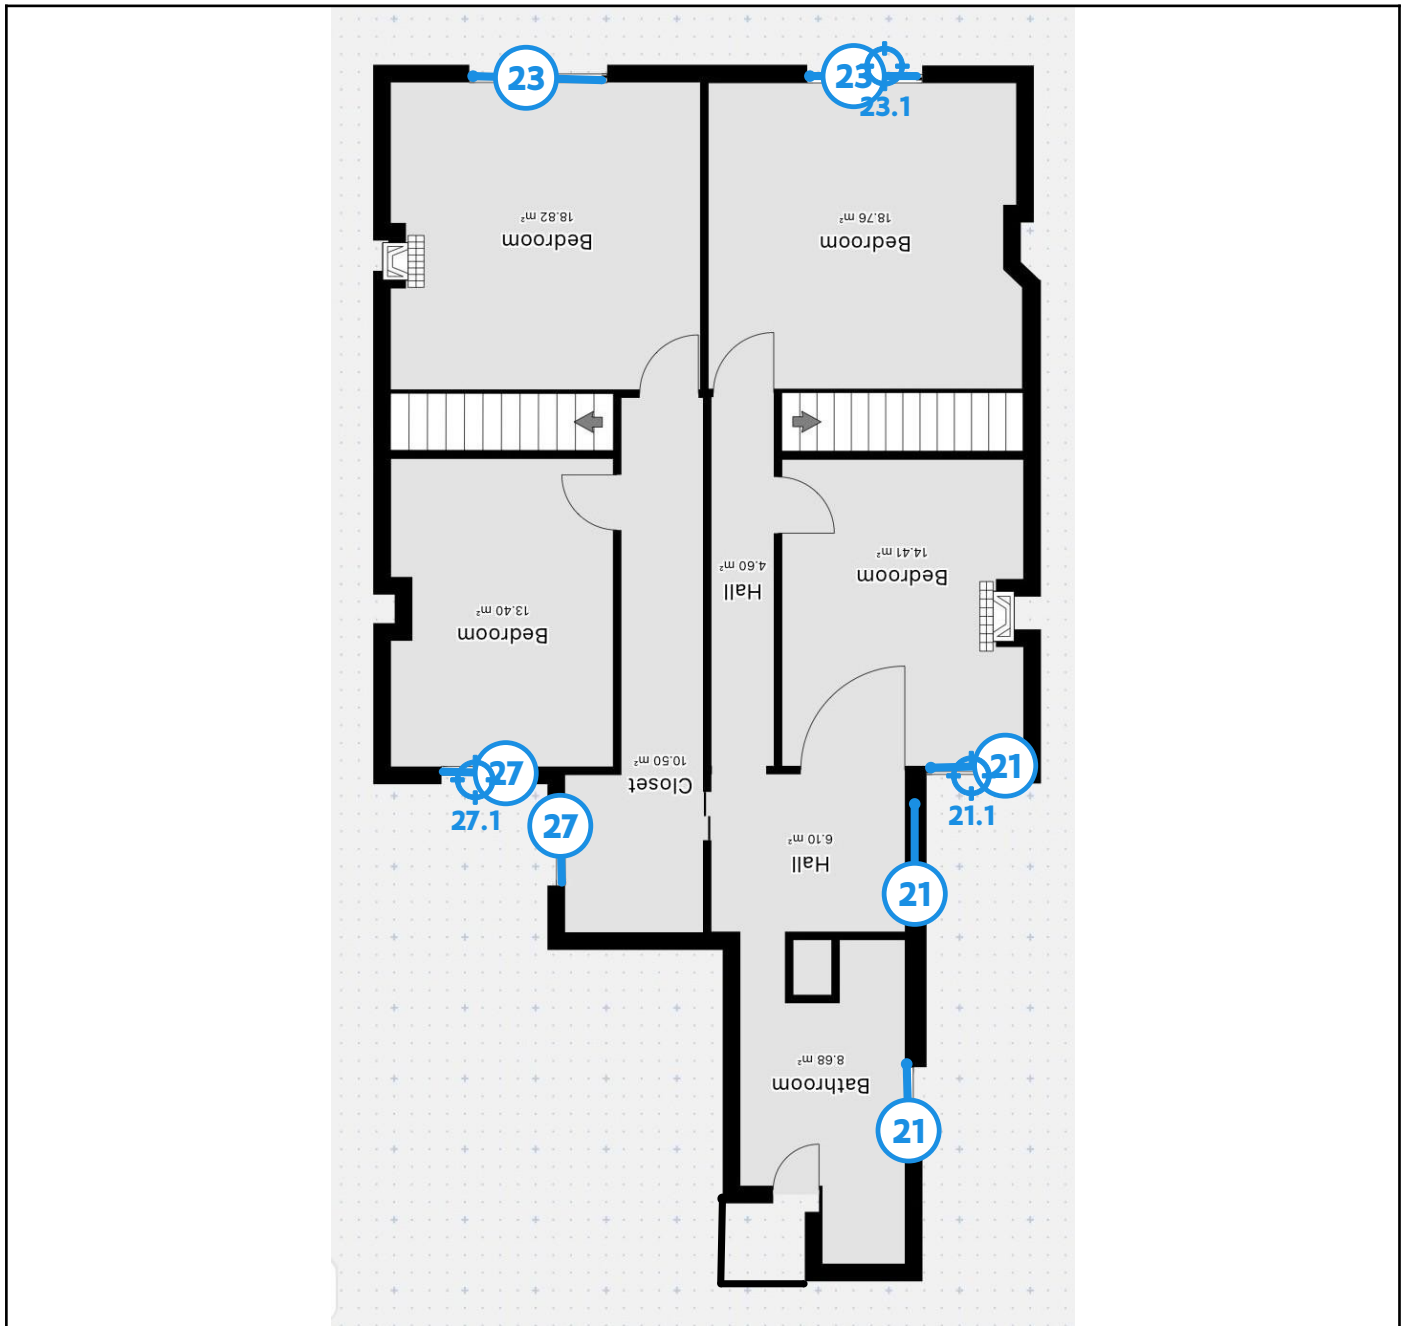
Plan 1.10: V1: kit

Beschrijving	Type	Actie
21. Kit kozijn-glas (met staalname) aluminium raam	Geen asbest	-
21.1 Code: 5	Puntmonster	-
23. Kit kozijn-glas (met staalname) houten raam	Geen asbest	-

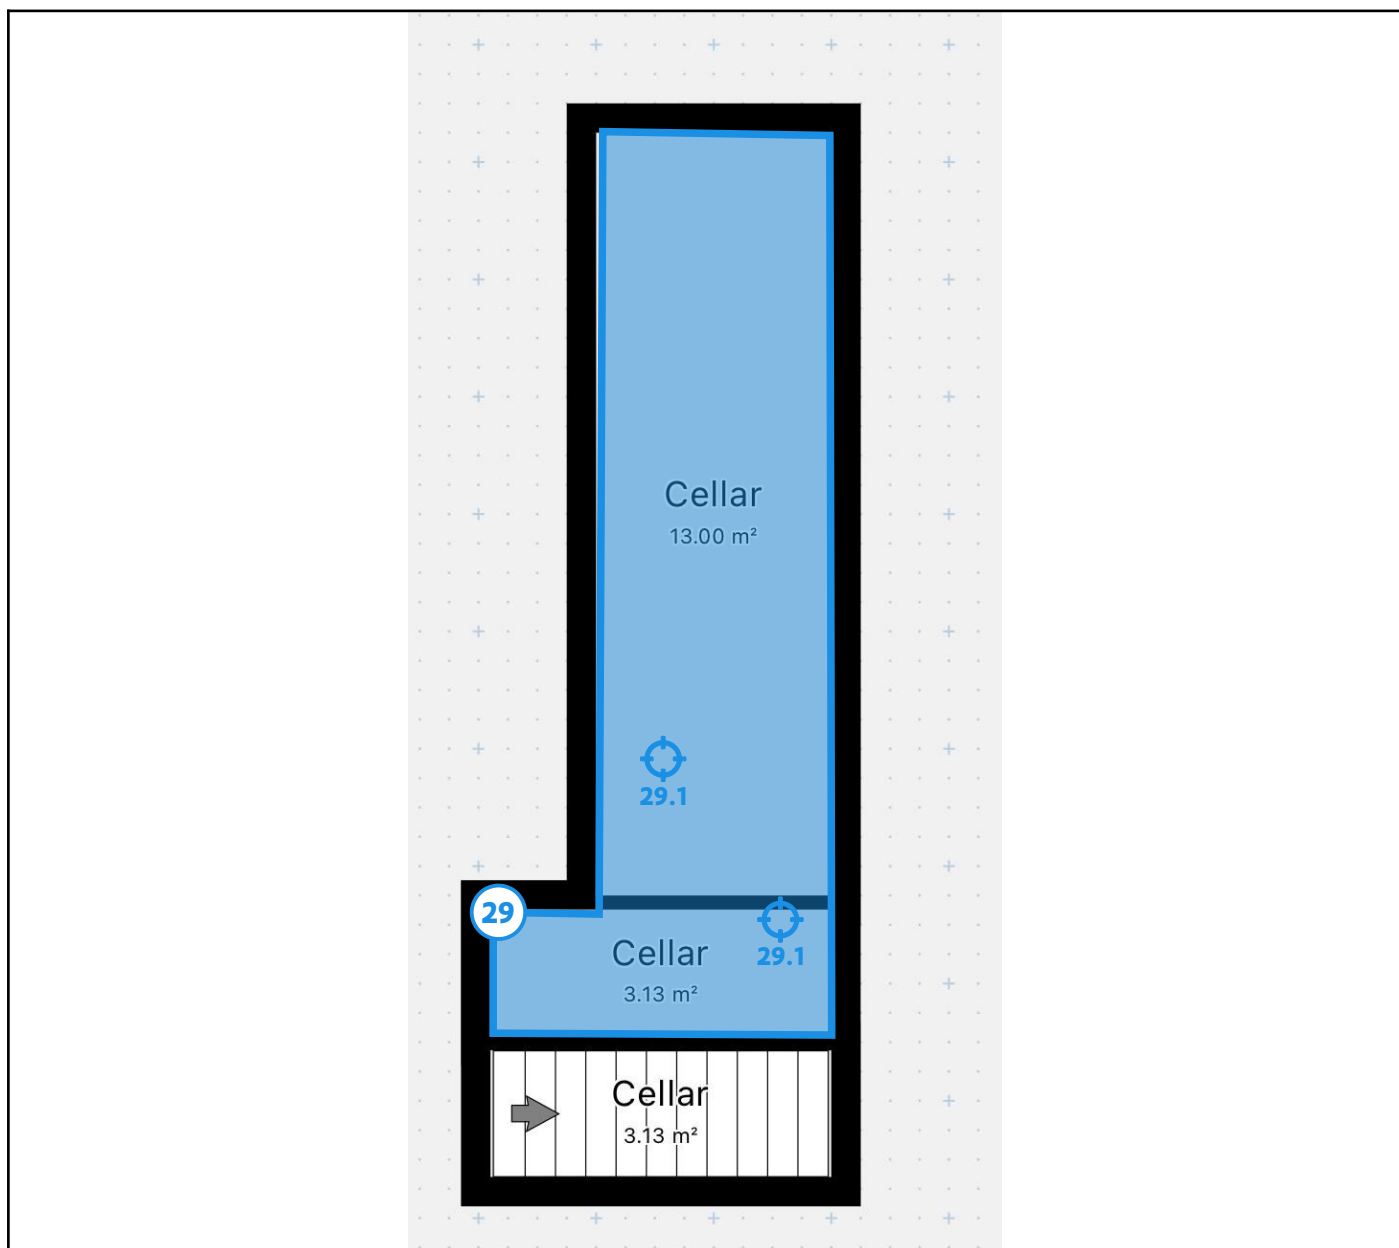
Plan 2.3: Kelder: plafonds

Beschrijving	Type	Actie
29. Plafondpleister	Geen asbest	-
29.1 Code: 2	Mengmonster	-

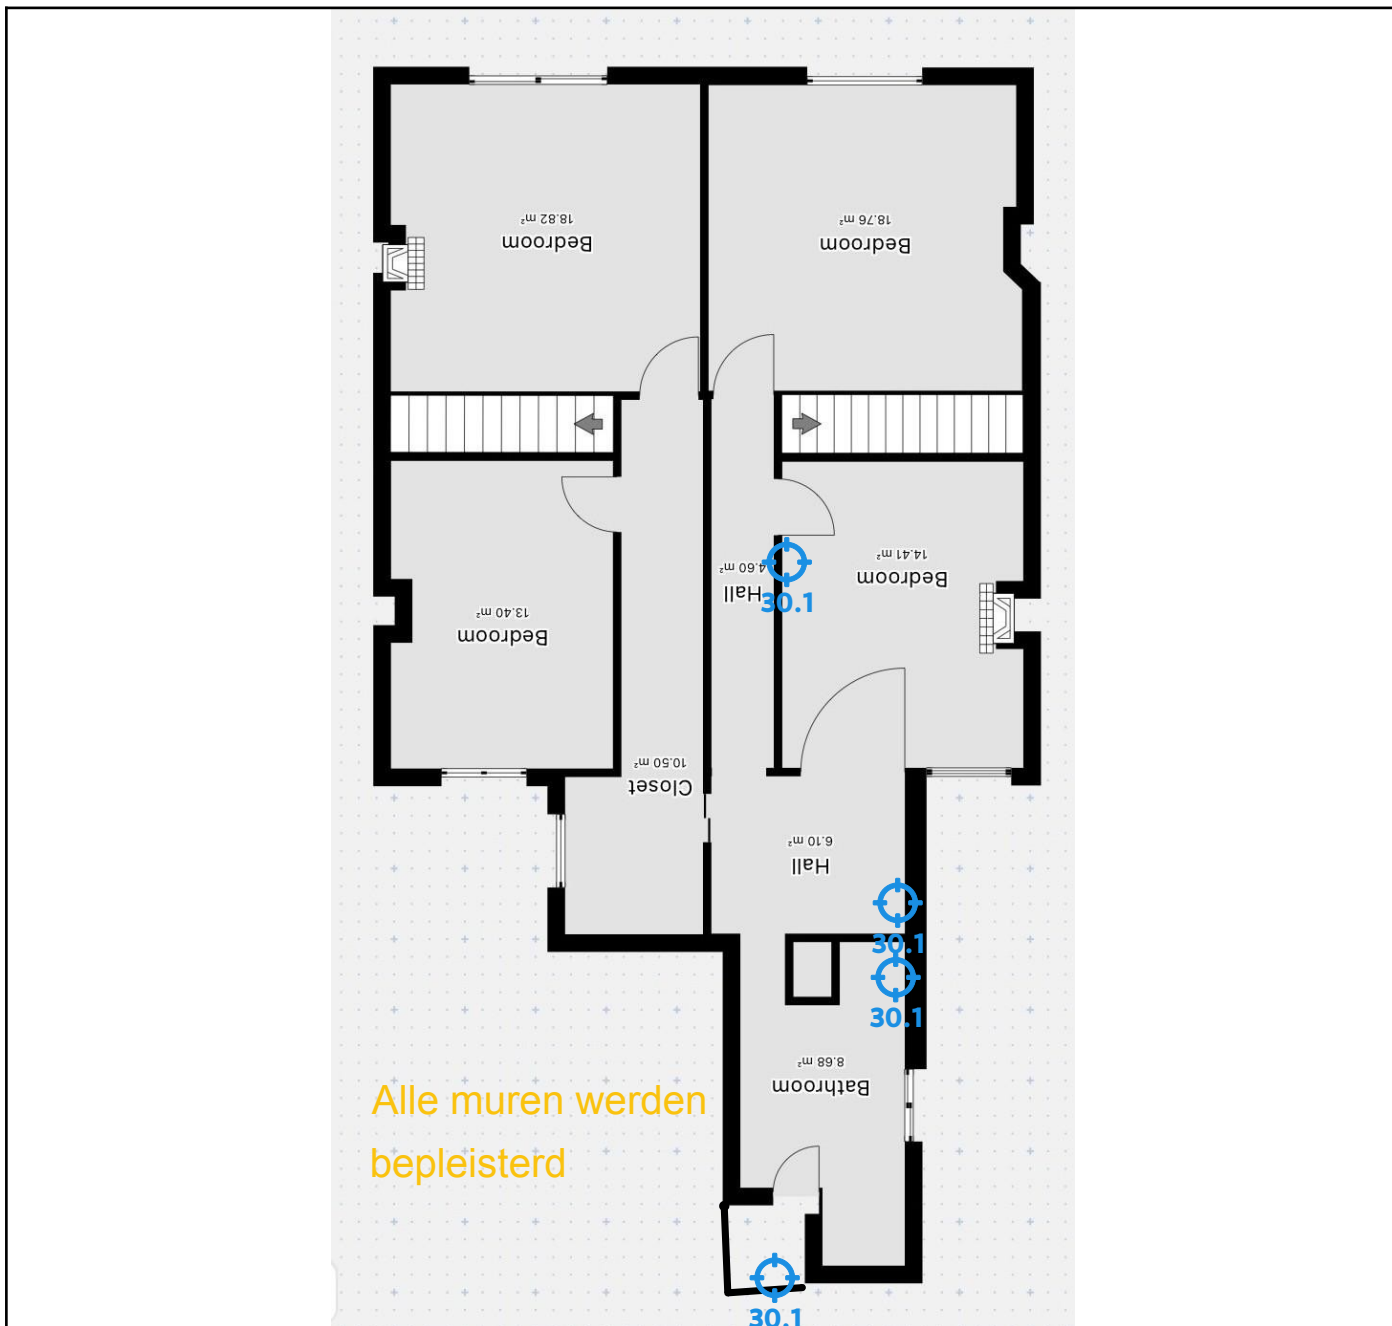
Plan 2.5: V1: muren

Beschrijving	Type	Actie
30. Muurpleister	Geen asbest	-
30.1 Code: 1	Mengmonster	-

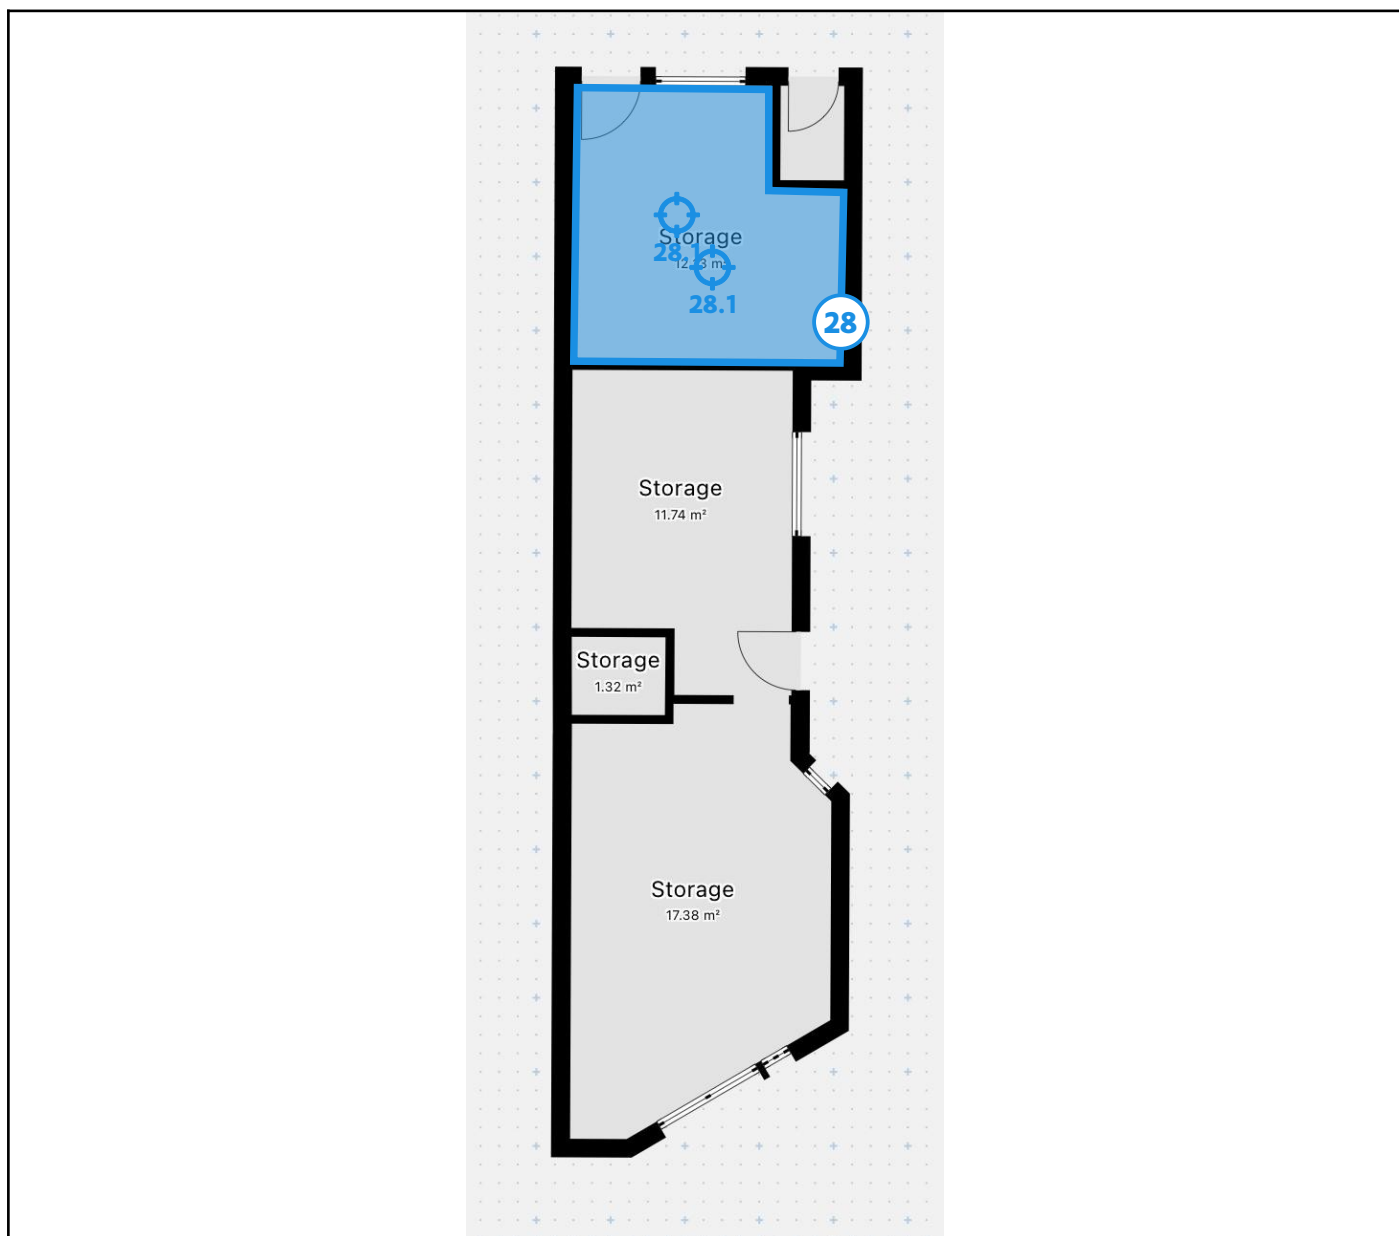
Plan 3.4: Atelier: lijm

Beschrijving	Type	Actie
28. Zwarte lijm berging	Geen asbest	-
28.1 Code: 17	Mengmonster	-

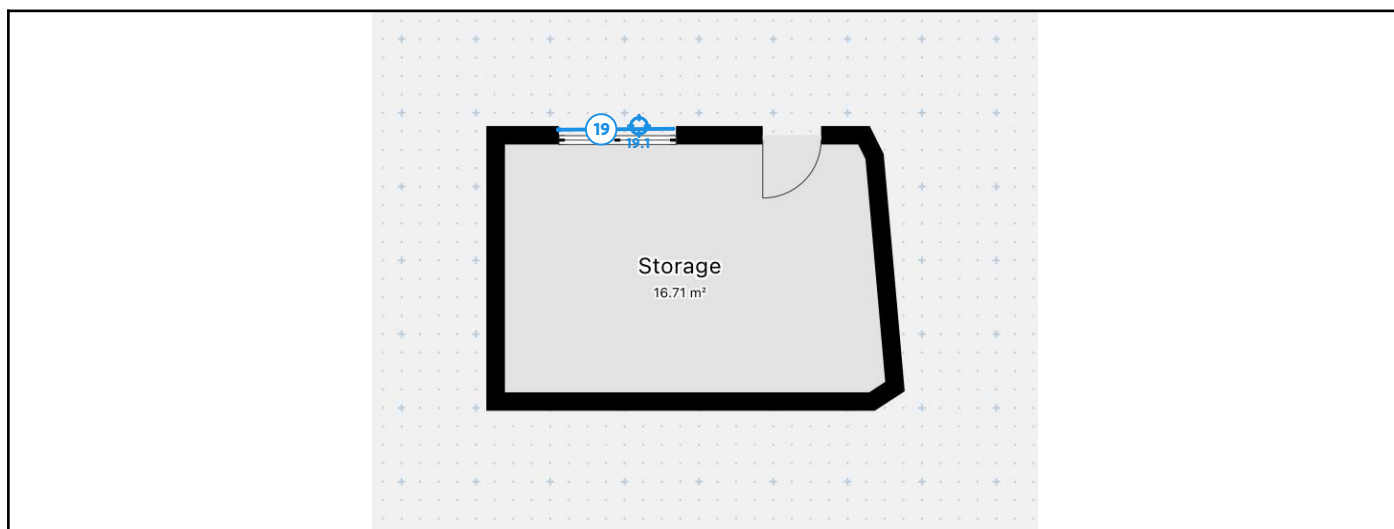
Plan 4.2: Hok: kit

Beschrijving	Type	Actie
19. Kit kozijn-glas (met staalname) houten raam	Geen asbest	-
19.1 Code: 11	Puntmonster	-

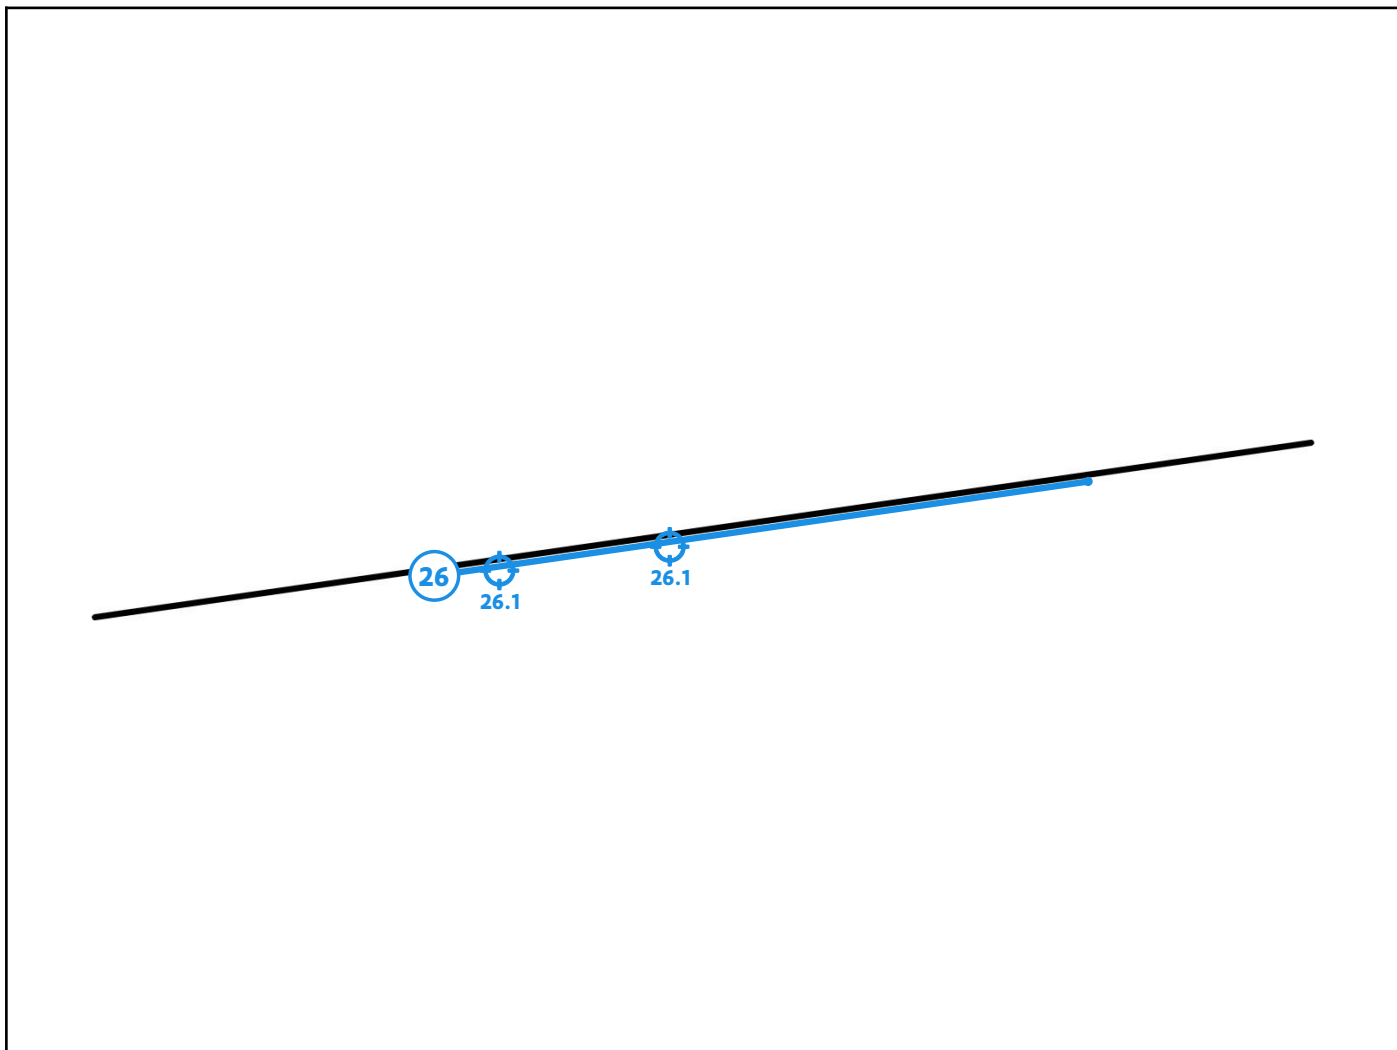
Plan 5.1: Scheidingsmuur: pleister exterieur

Beschrijving	Type	Actie
26. Pleister exterieur	Geen asbest	-
26.1 Code: 10	Mengmonster	-

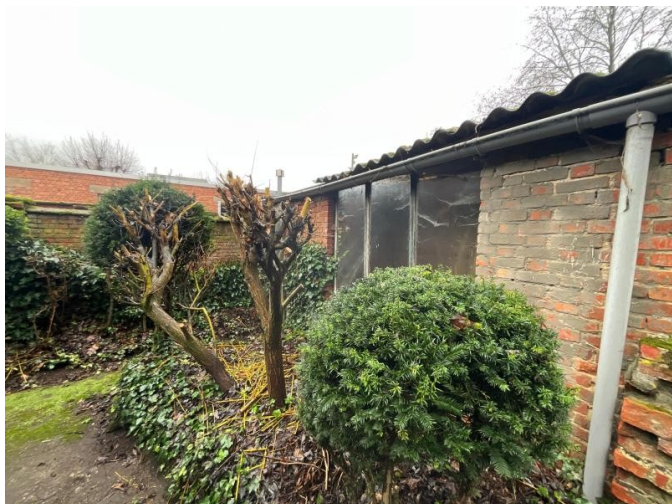
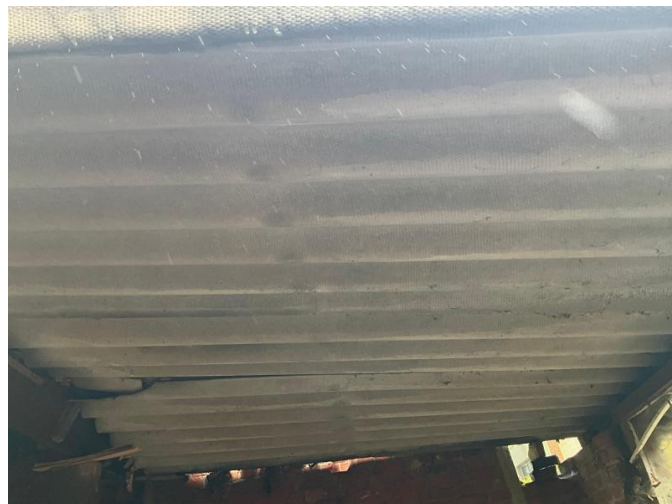
Beschrijving	Golfplaten visueel vastgesteld (zonder staal)
Omgeving	Grenst aan binnen- en buitenlucht
Primaire drager	Schuin dak
Asbestmateriaal	Dak- en gevelbekleding - Golfplaat
Bindmiddel van asbestmateriaal	Cement
Gebondenheid op basis van bindmiddel	Hecht
Hoeveelheid (oppervlakte - aantal)	<ul style="list-style-type: none"> • 25,00 m² - 1 stuk
Totale oppervlakte	25,00 m ²
Eenvoudig bereikbaar	Ja
Bevestigingswijze	<ul style="list-style-type: none"> • Geschroefd
Identificatiemethode	<p>De asbestdeskundige beoordeelt het materiaal als asbestverdacht en dus asbesthoudend, en dit zonder monstername.</p> <p>Motivatie: De monstername brengt andere schade aan dan schade die inherent is aan de monstername.</p>
Destructieve handeling voor identificatie	Nee
Opmerking	De golfplaten zijn visueel vastgesteld. Het is aangewezen om bijkomend onderzoek uit te voeren bij renovatiewerken. De vermelde oppervlaktes, diktes en volumes betreffen een beredeneerde schatting. Er worden geen rechten verleend aan deze oppervlaktes/diktes/volumes.

- Eenvoudige handelingen: mag via doe-het-zelf of door werknemer(s) met opleidingsattest eenvoudige handelingen
EH via doe-het zelf Standaard dragen van de nodige wegwerp beschermingsmiddelen FFP 3 masker , handschoenen en tyvec CAT III type 5-6 , afwasbaar schoeisel Indien mogelijk de ondervloer afdekken , golfplaten voorzichtig verwijderen, extra fixeren, niet breken , niet gooien, onmiddellijk dubbel verpakken , luchtdicht afsluiten of voorzichtig in container met asbest bag plaatsen. Voldoende benevelen/bevochtigen tijdens de duur van de werken. Indien golfplaten in slechte staat zijn en kans bestaat op breken : Eenvoudige handeling opgeleid personeel , alle werknemer(s) moeten wel beschikken over een opleidingsattest eenvoudige handelingen 8u Voor hechtgebonden toepassingen: Bij verwijdering door doe-het-zelf moet men

Mag en wil uzelf verwijderen: Zorg er dan voor dat: -u zich vooraf goed informeert op www.asbestinfo.be -u zich beschermt met een FFP3 mondmasker, wegwerphandschoenen, wegwerpoveral Cat III type 5-6, afspoelbaar schoeisel -er geen minderjarigen of derden aanwezig zijn -u beschikt over PE-folie en zakken om loskomende deeltjes en het afval op te vangen en te verpakken -u beschikt over een vernevelaar (water) of fixeermiddel om het abestmateriaal te bevochtigen tijdens de volledige duur van de werken -u weet hoe u asbestmateriaal veilig kan demonteren zonder stof of breuken -u beschikt over natte doeken om eventuele resten en stof weg te nemen

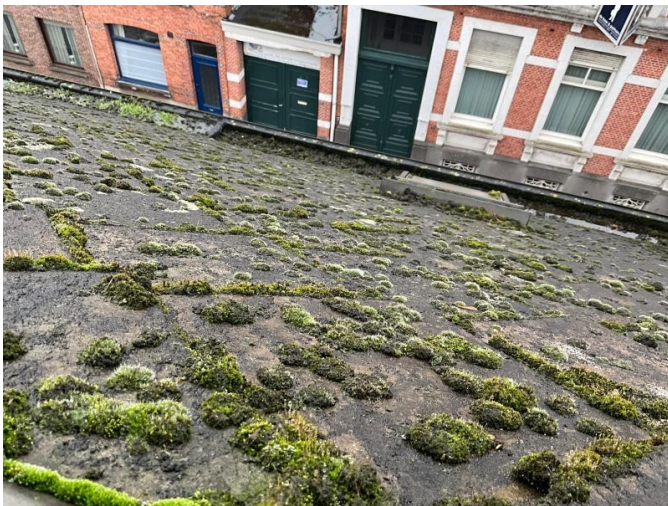
Fiche 3: Slib/sediment dakgoot

Beschrijving	Slib/sediment dakgoot
Type afvalstof	Betreft resten (contaminatie) van verwerking of beschadiging
Type resten (contaminatie)	<ul style="list-style-type: none"> • Stof, deeltjes < 4 mm, flinters, gruis (los, opliggend) • Stof, deeltjes < 4 mm, flinters, gruis (vermengd in materiaal)
Besmette materialen	<ul style="list-style-type: none"> • Organisch materiaal (mos, mest, vegetatie, ...)
Bron van de resten	Bron van de resten is niet meer aanwezig
Omgeving	Buiten
Primaire drager	Infrastructuur hemelwater (opvang en afvoer)
Gebondenheid resten	Niet hecht
Hoeveelheid (gewicht - aantal)	<ul style="list-style-type: none"> • 5,00 kg - 2 stuks
Totaal gewicht	10,00 kg
Eenvoudig bereikbaar	Ja
Identificatiemethode	De asbestdeskundige beoordeelt het materiaal als asbestverdacht en dus asbesthoudend, en dit zonder monstername.
Opmerking	<p>De vermelde oppervlaktes, diktes, gewichten en volumes betreffen een beredeeneerde raming. Er worden geen rechten verleend aan deze oppervlaktes/diktes/volumes.</p> <p>Hemelwater dat afspoelt van asbestcement daken of gevels kan asbestdeeltjes bevatten.</p>

Voor verwijdering het slib extra bevochtigen of fixeren om stof te voorkomen , niet breken om stof te beperken .

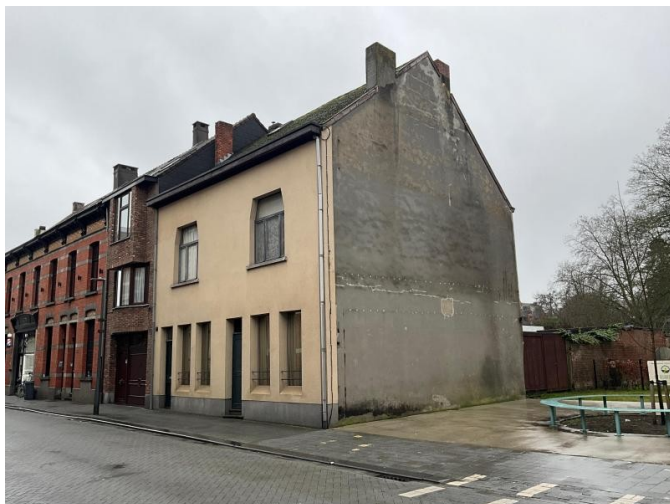
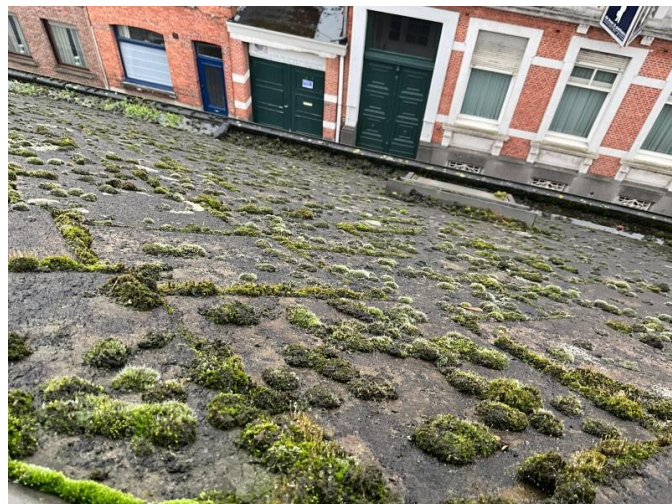
Beschrijving	Daklei (visueel vastgesteld)
Omgeving	Buiten
Primaire drager	Schuin dak
Asbestmateriaal	Dak- en gevelbekleding - Lei, shingle
Bindmiddel van asbestmateriaal	Cement
Gebondenheid op basis van bindmiddel	Hecht
Hoeveelheid (oppervlakte - aantal)	<ul style="list-style-type: none">• 200,00 m² - 1 stuk
Totale oppervlakte	200,00 m ²
Eenvoudig bereikbaar	Ja
Bevestigingswijze	<ul style="list-style-type: none">• Geklemd• Genageld, geniet
Identificatiemethode	<p>De asbestdeskundige beoordeelt het materiaal als asbestverdacht en dus asbesthoudend, en dit zonder monstername.</p> <p>Motivatie: De monstername brengt andere schade aan dan schade die inherent is aan de monstername.</p>
Destructieve handeling voor identificatie	Nee
Opmerking	De leien zijn visueel en volgens expertise als asbestverdacht beschouwd. De vermelde oppervlaktes, diktes en volumes betreffen een beredeneerde schatting. Er worden geen rechten verleend aan deze oppervlaktes/diktes/volumes.

Standaard dragen van de nodige wegwerp beschermingsmiddelen FFP 3 masker, handschoenen en tyvec CAT III type 5-6, afwasbaar schoeisel. Indien mogelijk de ondervloer afdekken, leien voorzichtig verwijderen, extra fixeren, niet breken, niet gooien, onmiddellijk verpakken of voorzichtig in container met asbest bag plaatsen. Voldoende benevelen/bevochtigen tijdens de duur van de werken. Gebruik geen stortkokers. Voor hechtgebonden toepassingen: Bij verwijdering door doe-het-zelf moet men dit afval dubbel en luchtdicht verpakt aandienen bij het gemeentelijk recyclagepark. Men raadpleegt best op voorhand de voorwaarden

-er geen minderjarigen of derden aanwezig zijn -u beschikt over PE-folie en zakken om loskomende deeltjes en het afval op te vangen en te verpakken -u beschikt over een vernevelaar (water) of fixeermiddel om het abestmateriaal te bevochtigen tijdens de volledige duur van de werken -u weet hoe u asbestmateriaal veilig kan demonteren zonder stof of breuken -u beschikt over natte doeken om eventuele resten en stof weg te nemen.

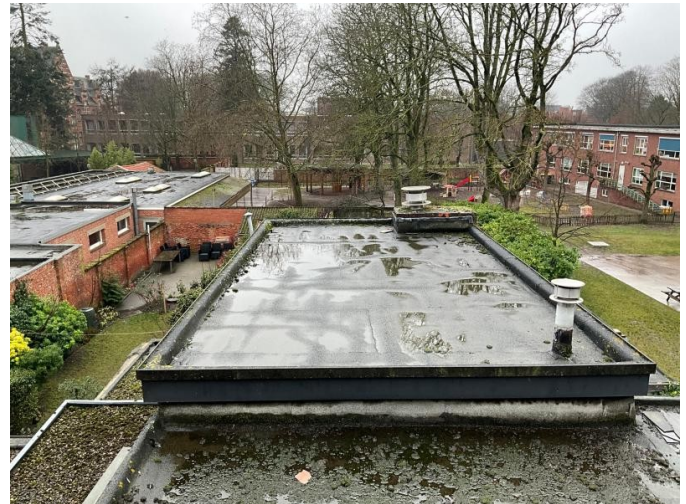
Detailfoto

Het asbestmateriaal valt onder de mijlpaal van 2040.

Zorgvuldig beheren

Beschrijving	Roofing (zonder staalname > 3,5m hoog, maar zichtbaar)
Omgeving	Buiten
Primaire drager	Plat dak
Asbestmateriaal	Dak- en gevelbekleding - Roofing
Bindmiddel van asbestmateriaal	Bitumen (roofing, teer, asfalt)
Gebondenheid op basis van bindmiddel	Hecht
Hoeveelheid (oppervlakte - aantal)	<ul style="list-style-type: none"> • 75,00 m² - 1 stuk
Totale oppervlakte	75,00 m ²
Eenvoudig bereikbaar	Ja
Bevestigingswijze	<ul style="list-style-type: none"> • Verlijmd, ingegoten, versmeerd
Identificatiemethode	<p>De asbestdeskundige beoordeelt het materiaal als asbestverdacht en dus asbesthoudend, en dit zonder monstername.</p> <p>Motivatie: Er is een onderzoeksbeperking die monstername verhindert; De ruimte of het materiaal bevindt zich hoger dan 3,5 meter vanaf een vaste ondergrond.</p>
Destructieve handeling voor identificatie	Nee
Opmerking	<p>Volgens het inspectieprotocol is een monstername van roofing verplicht om dit te identificeren als niet-asbesthoudend. Omwille van de hoogte (>3,50m) is het platte dak niet bereikbaar en kon er bijgevolg geen staal genomen worden. De toepassing wordt in de databank als asbestverdacht beschouwd. Het is aangewezen om extra controle uit te voeren bij eventuele renovatiewerken. De vermelde oppervlaktes, diktes en volumes betreffen een beredeneerde schatting. Er worden geen rechten verleend aan deze oppervlaktes/diktes/volumes.</p>

- Zorg voor een veilig beheer. Vermijd het beschadigen van het asbestmateriaal. Controleer de toestand jaarlijks op wijzigingen.
- Voer bijkomende staalname(s) uit.

- Eenvoudige handelingen: mag via doe-het-zelf of door werknemer(s) met opleidingsattest eenvoudige handelingen
Gezien het risico op vrijstelling van asbestvezels bij de verwijderingswerken, adviseren wij de werken te laten uitvoeren door een aannemer/medewerker die hiertoe de nodig opleiding heeft gevolgd, en niet via doe-het-zelf. Volgens de richtlijnen in de Codex Welzijn op het Werk, boek VI titel 3 asbest, mag hechtgebonden asbest die beschadigd is of waarbij er vrije vezels zichtbaar zijn en die verwerkt is in een buitentoepassing via de methode van eenvoudige handelingen verwijderd worden, indien er geen derden aanwezig zijn en voor zover de verwijdering geen aanleiding geeft tot een wijziging van de toestand. Standaard dragen van de nodige wegwerp beschermingsmiddelen FFP 3 masker, handschoenen en tyvec CAT III type 5-6, afwasbaar schoeisel Voor hechtgebonden toepassingen: Bij verwijdering door doe-het-zelf moet men dit afval dubbel en luchtdicht verpakt aandienen bij het gemeentelijk recyclagepark. Men

- Eenvoudige handelingen: enkel door erkend asbestverwijderaar EH erkend saneerder , verwijdering dient te gebeuren volgens de geldende voorschriften en veiligheidsnormen Zie ook link Zie <https://ovam.vlaanderen.be/wie-mag-wat-verwijderen>
<https://ovam.vlaanderen.be/voorzorgsmaatregelen-bij-asbestverwijdering>
<https://ovam.vlaanderen.be/asbestafval-afvoeren> Zie ook wetgevend kader (website van de OVAM en CODEX boek VI titel 3). <http://werk.belgie.be/sites/default/files/content/documents/Welzijn%20op%20het%20werk/Regelgeving/Codex%20boek%20VI%20titel%203%20Asbest.pdf> methodiek verwijderingsmethodes worden achteraan in het attest verder toegelicht

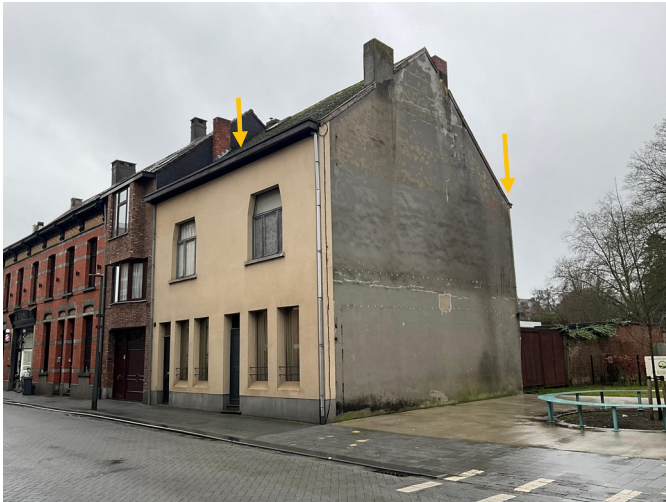
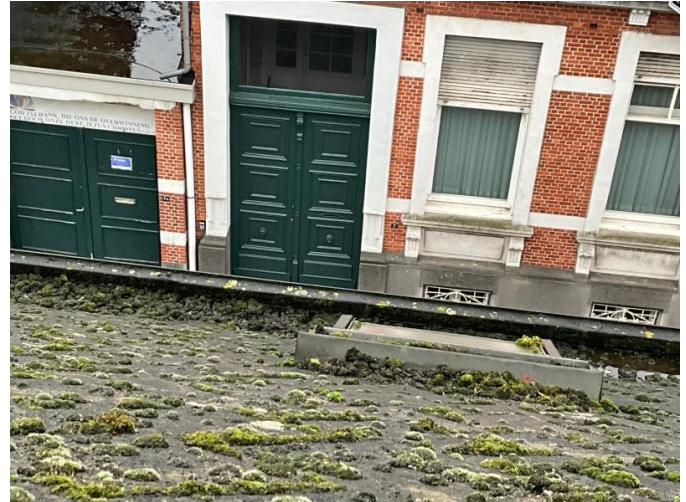
Fiche 10: Dakgoot roofing (visueel vastgesteld - geen monstername)

Beschrijving	Dakgoot roofing (visueel vastgesteld - geen monstername)
Omgeving	Buiten
Primaire drager	Infrastructuur hemelwater (opvang en afvoer)
Asbestmateriaal	Dak- en gevelbekleding - Roofing
Bindmiddel van asbestmateriaal	Bitumen (roofing, teer, asfalt)
Gebondenheid op basis van bindmiddel	Hecht
Hoeveelheid (oppervlakte - aantal)	<ul style="list-style-type: none"> • 4,00 m² - 2 stuks
Totale oppervlakte	8,00 m ²
Eenvoudig bereikbaar	Ja
Bevestigingswijze	<ul style="list-style-type: none"> • Verlijmd, ingegoten, versmeerd
Identificatiemethode	<p>De asbestdeskundige beoordeelt het materiaal als asbestverdacht en dus asbesthoudend, en dit zonder monstername.</p> <p>Motivatie: Er is een onderzoeksbeperking die monstername verhindert; De ruimte of het materiaal bevindt zich hoger dan 3,5 meter vanaf een vaste ondergrond.</p>
Destructieve handeling voor identificatie	Nee
Opmerking	<p>Volgens het inspectieprotocol is een monstername van roofing verplicht om dit te identificeren als niet-asbesthoudend. Omwille van de hoogte (>3,50m) is de dakgoot niet bereikbaar en kon er bijgevolg geen staal genomen worden. De toepassing wordt in de databank als asbestverdacht beschouwd. Het is aangewezen om extra controle uit te voeren bij eventuele dakrenovatiewerken. De vermelde oppervlaktes, diktes en volumes betreffen een beredeneerde schatting. Er worden geen rechten verleend aan deze oppervlaktes/diktes/volumes.</p>

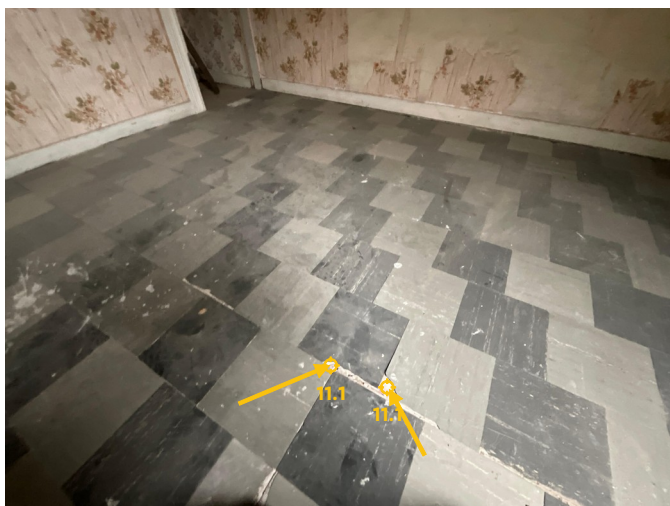
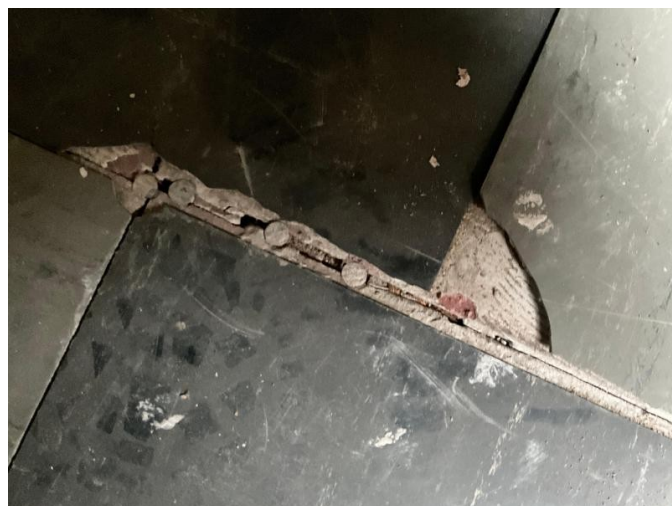
Beschrijving	Zwarte lijm zolder
Omgeving	Binnen
Primaire drager	Vloer
Asbestmateriaal	In-situ afwerkingslagen - Lijmlaag
Bindmiddel van asbestmateriaal	Lijm
Gebondenheid op basis van bindmiddel	Hecht
Hoeveelheid (oppervlakte - dikte - aantal)	<ul style="list-style-type: none"> • 20,00 m² - 2,00 mm - 1 stuk
Totaal volume	0,04 m ³
Eenvoudig bereikbaar	<p>Nee</p> <ul style="list-style-type: none"> • Het asbestmateriaal is bedekt (uitgezonderd laag verf, coating, behang, kunststof, textiel) en het wegnemen van het bedekkende materiaal kan niet zonder het bedekkende materiaal te beschadigen.
Bevestigingswijze	<ul style="list-style-type: none"> • Verlijmd, ingegoten, versmeerd
Identificatiemethode	Een monstername door de asbestdeskundige met laboanalyse door een asbestlabo.
Destructieve handeling voor identificatie	Nee
Opmerking	De vermelde oppervlaktes en volumes betreffen een beredeneerde schatting. Er worden geen rechten verleend aan deze oppervlaktes/volumes. De dikte is een schatting die voorkomt uit de monsterplaatsen en is daarom niet altijd representatief

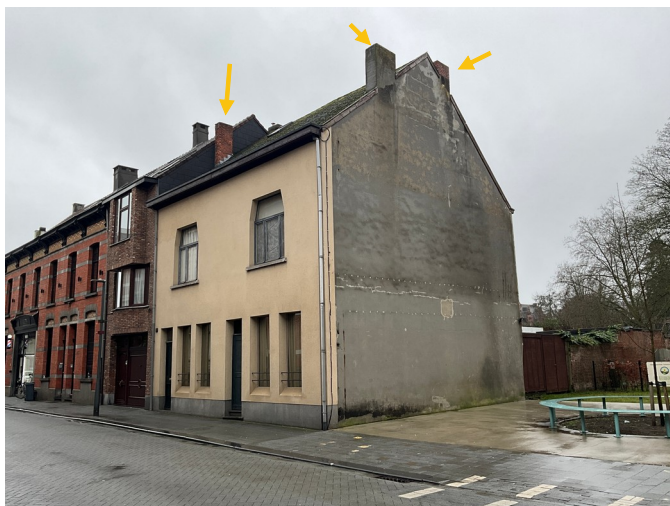
Situeringfoto

Beschrijving	Roofing (zonder staalname: kans lekkage)
Omgeving	Buiten
Primaire drager	Plat dak
Asbestmateriaal	Dak- en gevelbekleding - Roofing
Bindmiddel van asbestmateriaal	Bitumen (roofing, teer, asfalt)
Gebondenheid op basis van bindmiddel	Hecht
Hoeveelheid (oppervlakte - aantal)	<ul style="list-style-type: none"> • 39,99 m² - 1 stuk
Totale oppervlakte	39,99 m ²
Eenvoudig bereikbaar	Ja
Bevestigingswijze	<ul style="list-style-type: none"> • Verlijmd, ingegoten, versmeerd
Identificatiemethode	<p>De asbestdeskundige beoordeelt het materiaal als asbestverdacht en dus asbesthoudend, en dit zonder monstername.</p> <p>Motivatie: De monstername brengt andere schade aan dan schade die inherent is aan de monstername.</p>
Destructieve handeling voor identificatie	Nee
Opmerking	<p>Volgens het inspectieprotocol is een monstername van roofing verplicht om dit te identificeren als niet-asbesthoudend. Een monstername is echter niet mogelijk wegens kans op lekkage. De toepassing wordt in de databank als asbestverdacht beschouwd. Mogelijks kunnen er ook asbestverdachte onderlagen aanwezig zijn. Het is aangewezen om extra controle uit te voeren bij eventuele renovatiewerken. De vermelde oppervlaktes, diktes en volumes betreffen een beredeneerde schatting. Er worden geen rechten verleend aan deze oppervlaktes/diktes/volumes.</p>

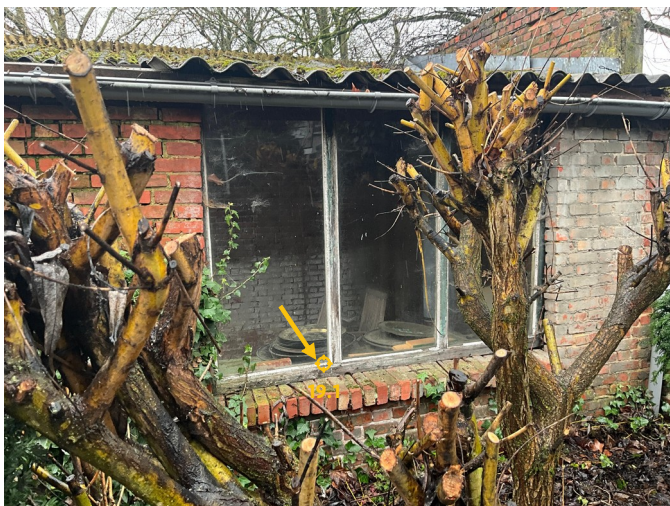
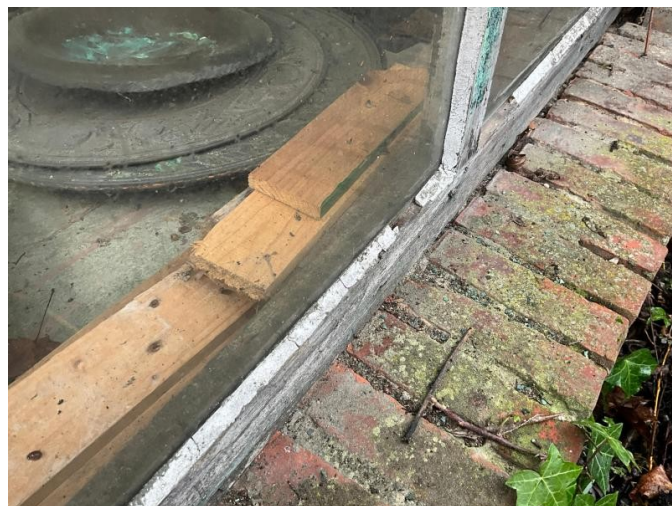
Fiche 19: Kit kozijn-glas (met staalname) houten raam

Geen asbest

Beschrijving	Kit kozijn-glas (met staalname) houten raam
Omgeving	Buiten
Primaire drager	Wandopening verticaal (raam, deur, ...)
Bindmiddel van materiaal	Kitten, mastiek, pasta
Gebondenheid op basis van bindmiddel	Hecht
Hoeveelheid (gewicht - aantal)	<ul style="list-style-type: none">• 3,00 kg - 1 stuk
Totaal gewicht	3,00 kg
Identificatiemethode	Een monstername door de asbestdeskundige met laboanalyse door een asbestlabo.
Destructieve handeling voor identificatie	Nee
Opmerking	Notitie hoeveelheden betreft +/- 15 lm Het gewicht en lm is een berekeneerde schatting. Er worden geen rechten verleend aan deze oppervlaktes. De dikte is een schatting die voorkomt uit de monsterplaatsen en is daarom niet altijd representatief.
