Asbestinventarisatetest

Graatakker 12, 2300 Turnhout

Attestnummer : 20260214-000003.000

Uitgegeven op : 14.02.2026

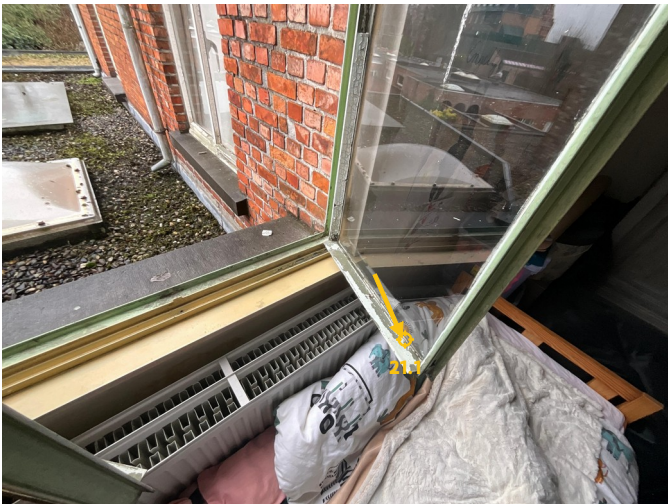
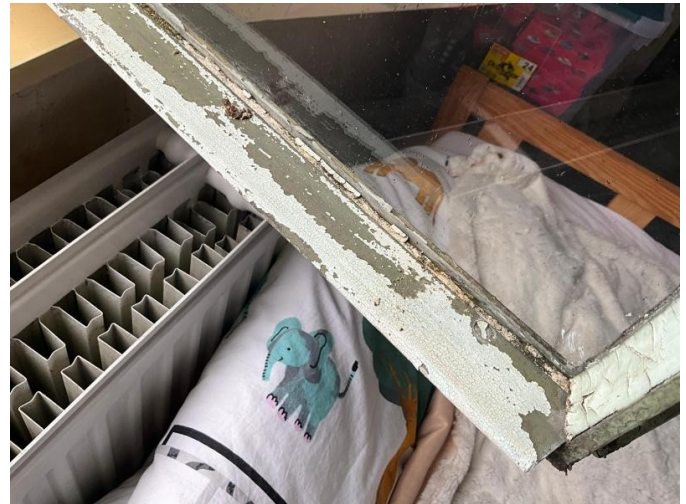
Fiche 21: Kit kozijn-glas (met staalname) aluminium raam

Geen asbest

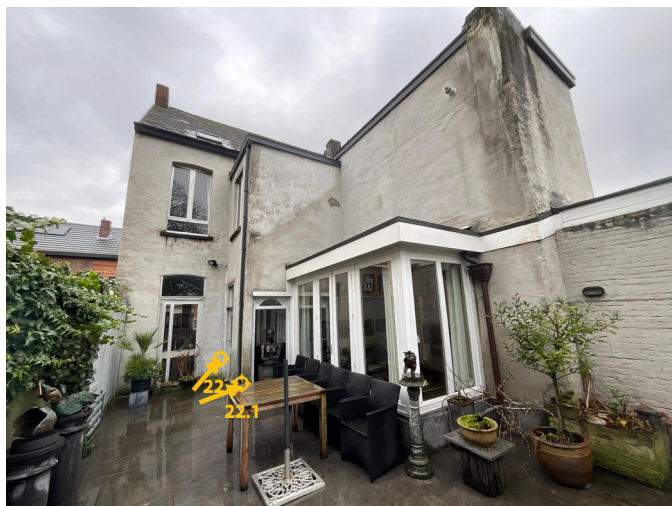
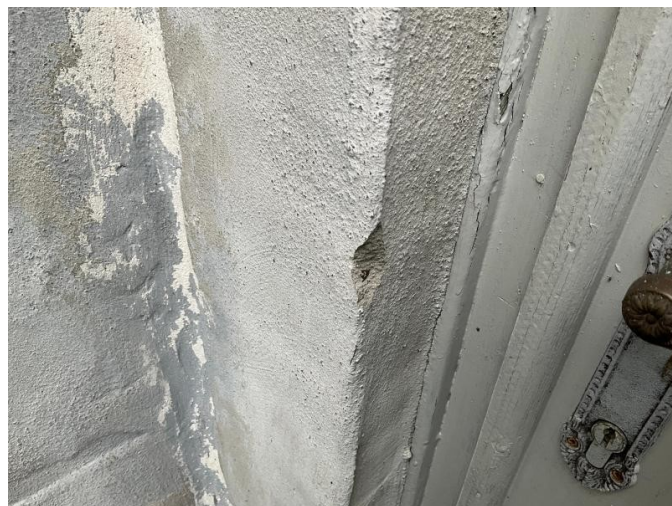
Fiche 22: Crepi achtergevel (met staalname)

Geen asbest

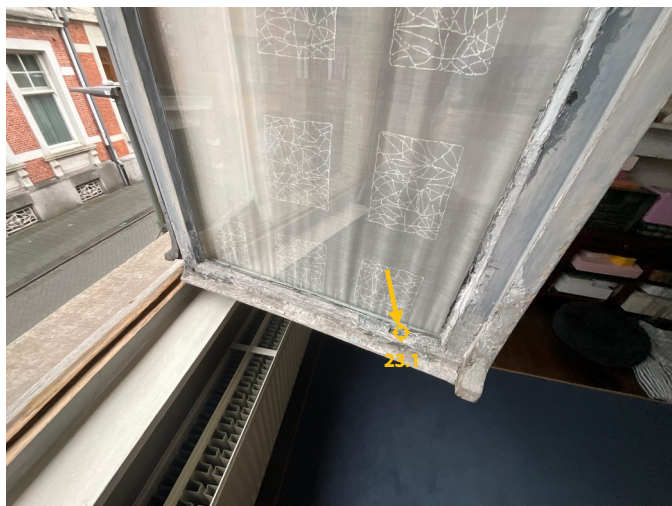
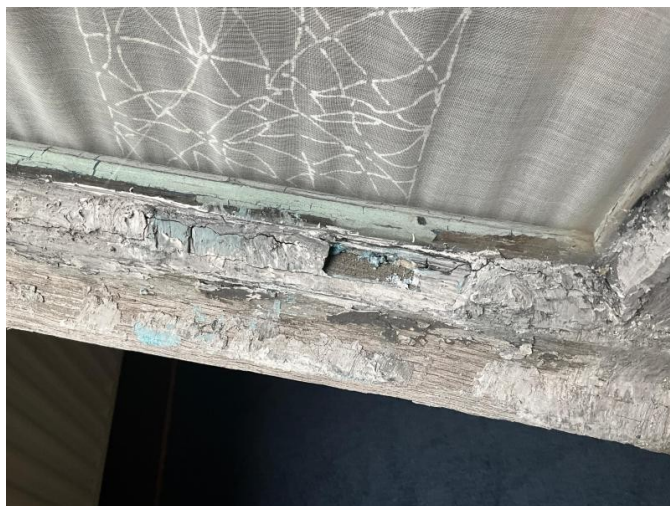
Fiche 23: Kit kozijn-glas (met staalname) houten raam

Geen asbest

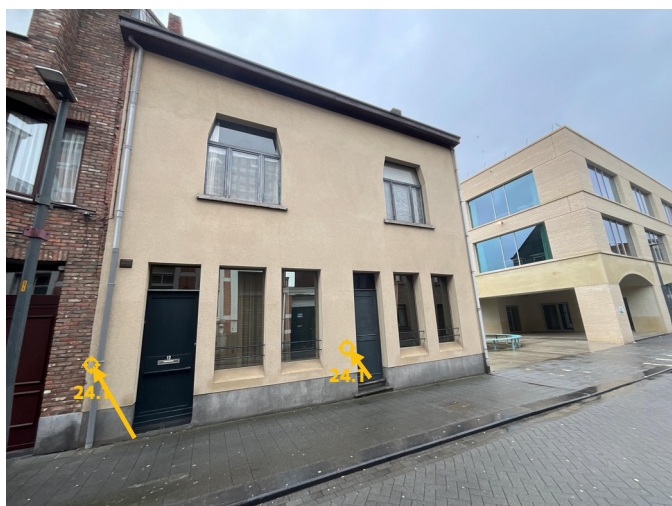
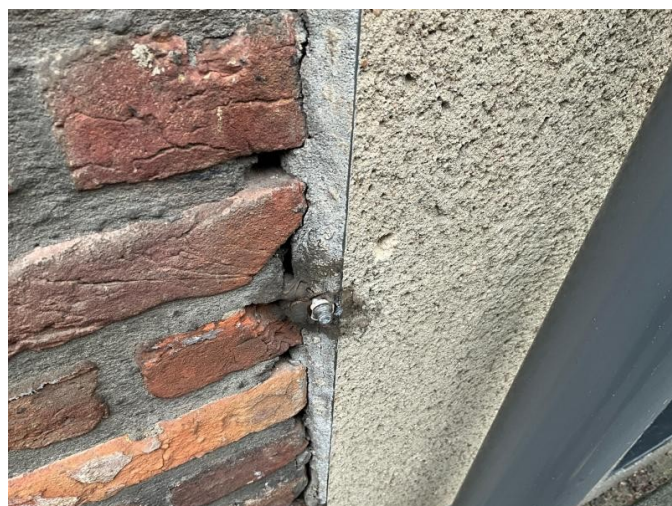
Fiche 24: Crepi voorgevel (met staalname)

Geen asbest

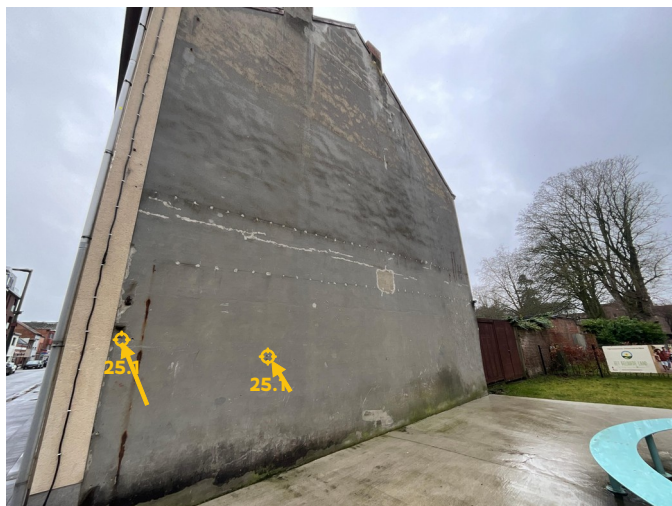
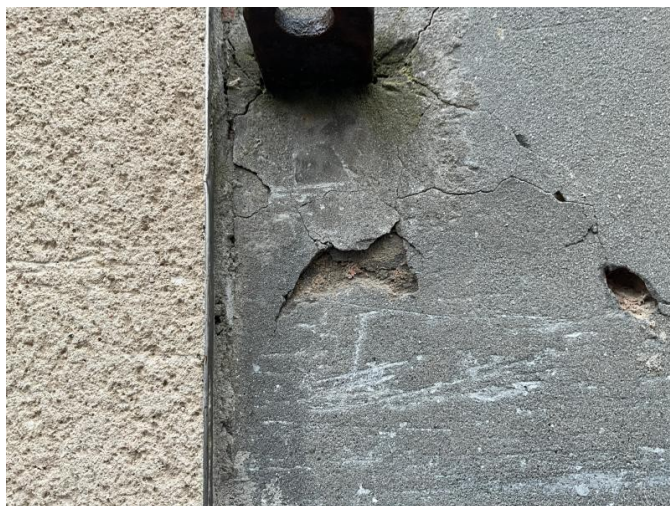
Fiche 25: Cementering zijgevel (met staalname)

Geen asbest

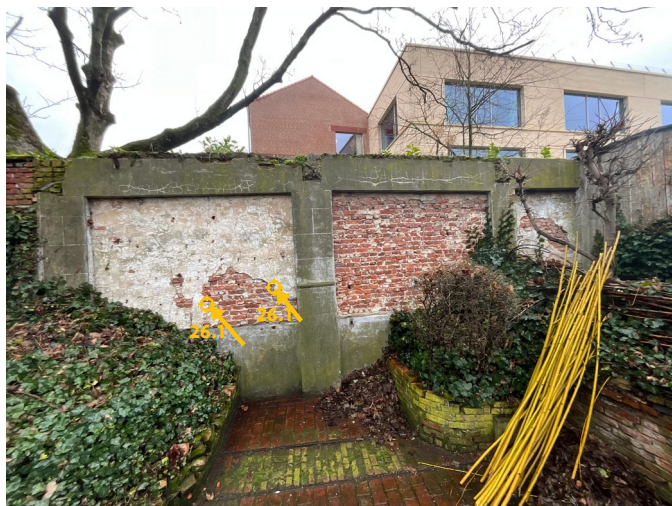
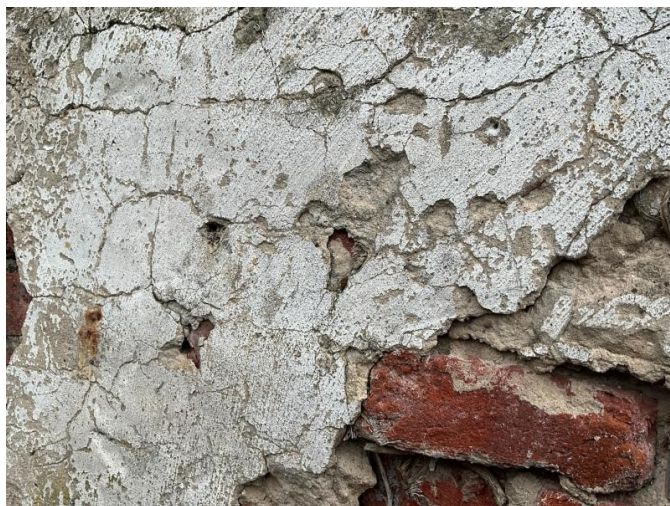
Fiche 26: Pleister exterieur

Geen asbest

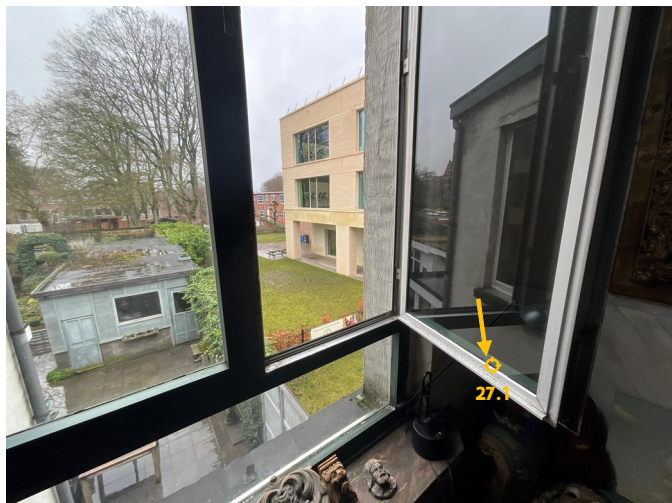
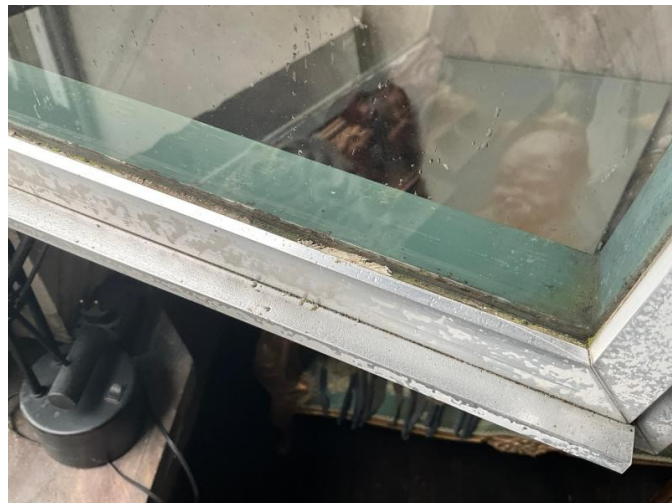
Fiche 27: Kit kozijn-glas (met staalname) aluminium raam

Geen asbest

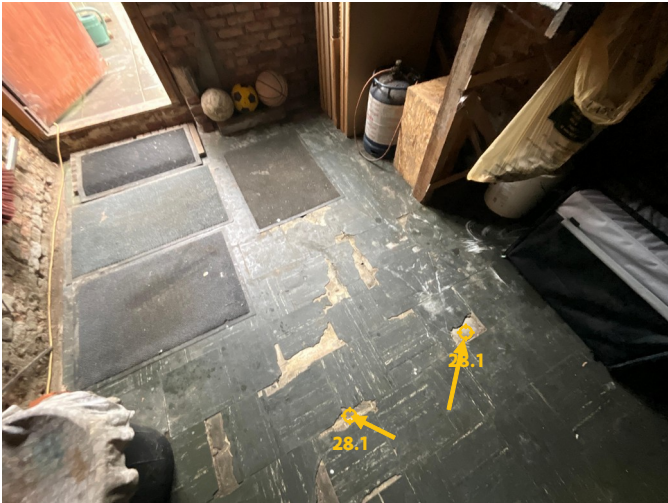
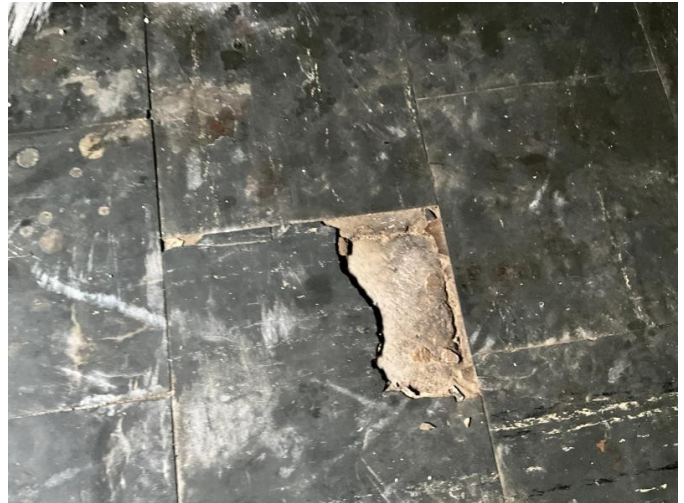
Fiche 28: Zwarte lijm berging

Geen asbest

Beschrijving	Zwarte lijm berging
Omgeving	Binnen
Primaire drager	Vloer
Bindmiddel van materiaal	Lijm
Gebondenheid op basis van bindmiddel	Hecht
Hoeveelheid (oppervlakte - dikte - aantal)	• 15,00 m ² - 2,00 mm - 1 stuk
Totaal volume	0,03 m ³
Identificatiemethode	Een monstername door de asbestdeskundige met laboanalyse door een asbestlabo.
Destructieve handeling voor identificatie	Nee
Opmerking	De vermelde oppervlaktes en volumes betreffen een beredeneerde schatting. Er worden geen rechten verleend aan deze oppervlaktes/volumes. De dikte is een schatting die voorkomt uit de monsterplaatsen en is daarom niet altijd representatief

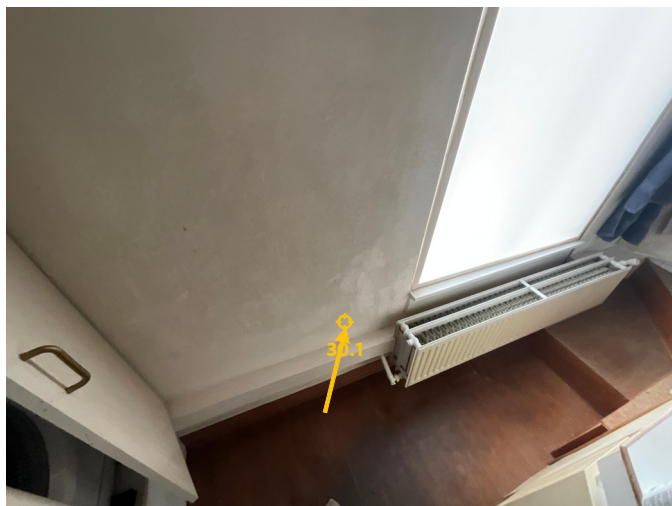
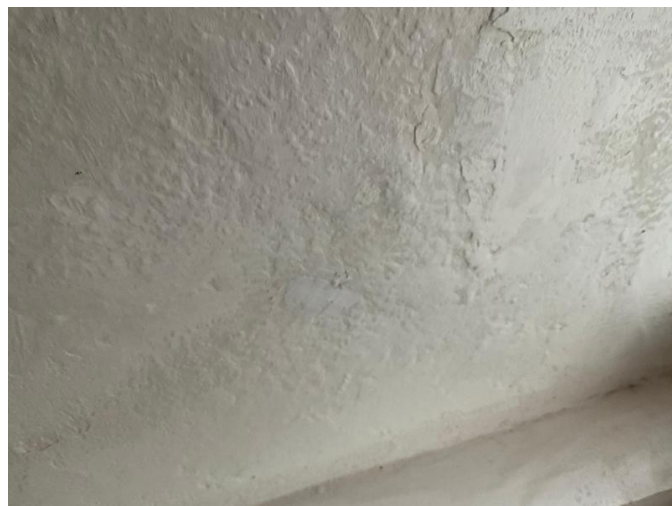
Fiche 30: Muurpleister

Geen asbest

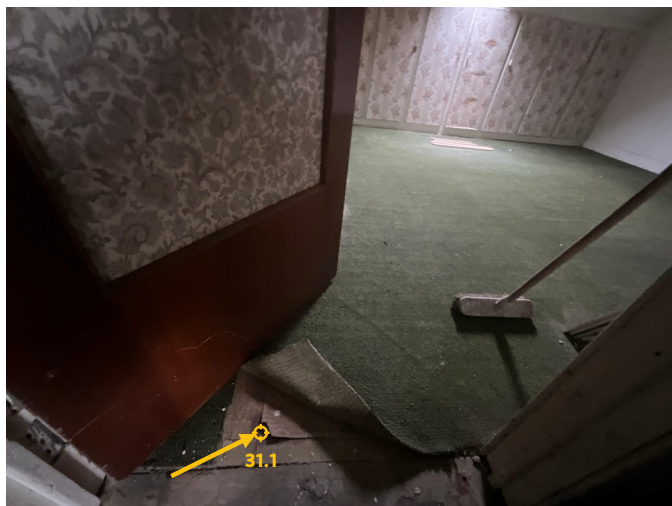
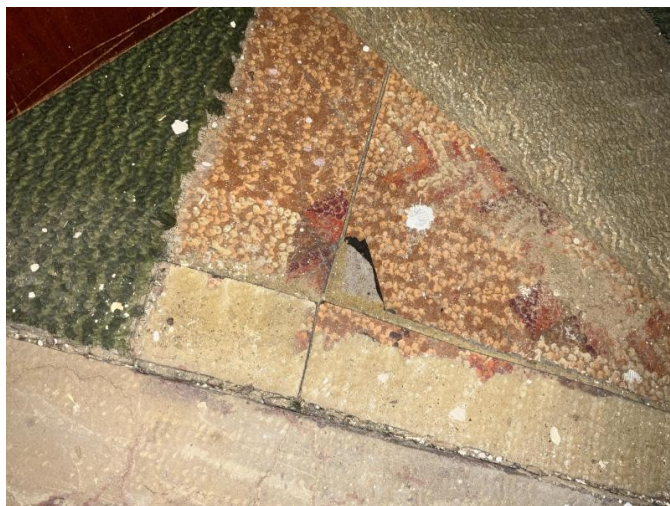
Fiche 31: Vinylvloer met kartonlaag losliggend

Geen asbest
