Asbestinventarisatetest

Heesdijk 28, 2382 Ravels

Attestnummer : 20260313-000332.000

Uitgegeven op : 13.03.2026

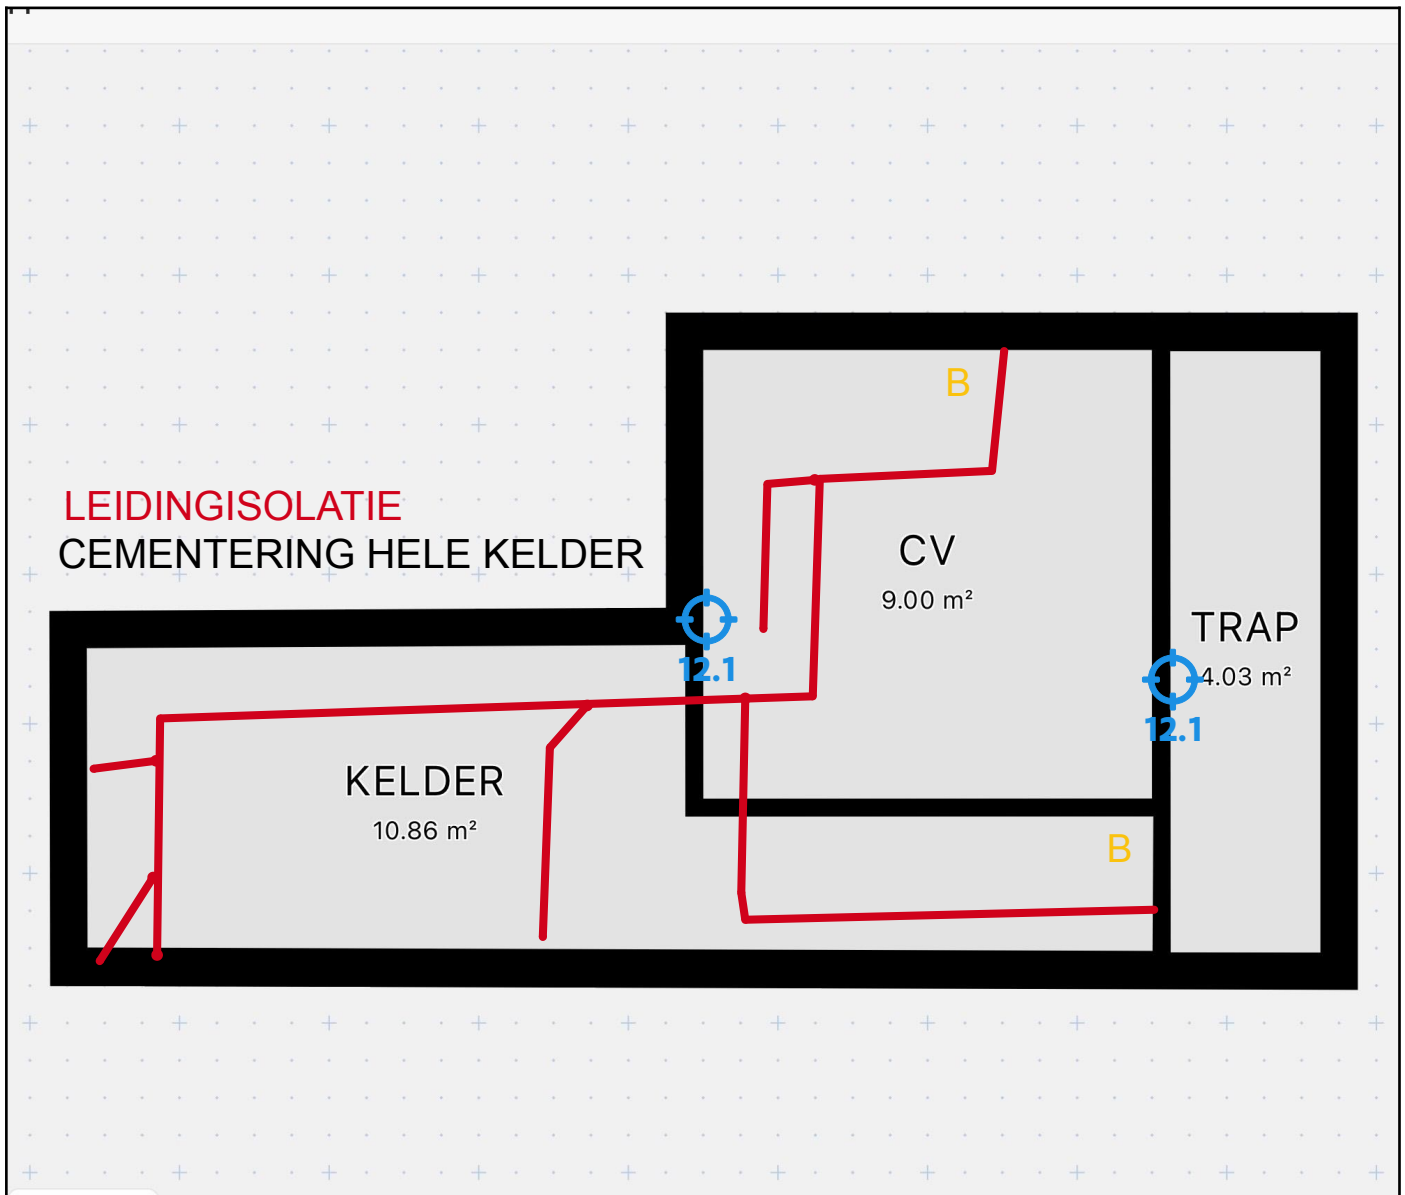
Plan 1.1: Kelder

Beschrijving	Type	Actie
3. Bakeliet toep.(schakelaars-stopcontacten)	Asbestmateriaal	Zorgvuldig beheren
12. Cementering binnentoepassing - kelder	Geen asbest	-
12.1 Code: 3	Mengmonster	-

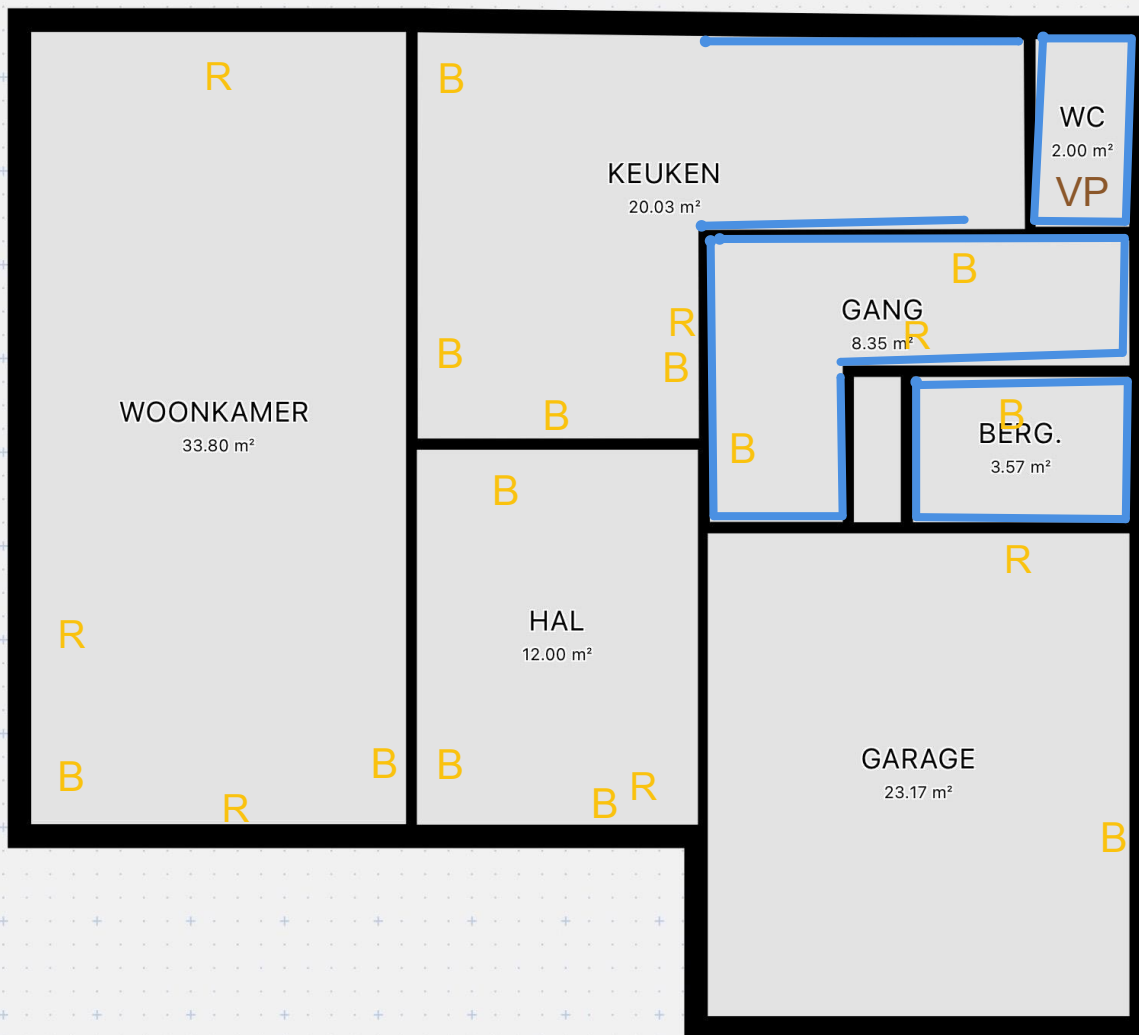
Beschrijving	Type	Actie
3. Bakeliet toep.(schakelaars-stopcontacten)	Asbestmateriaal	Zorgvuldig beheren
7. Radiatoren	Advies	-

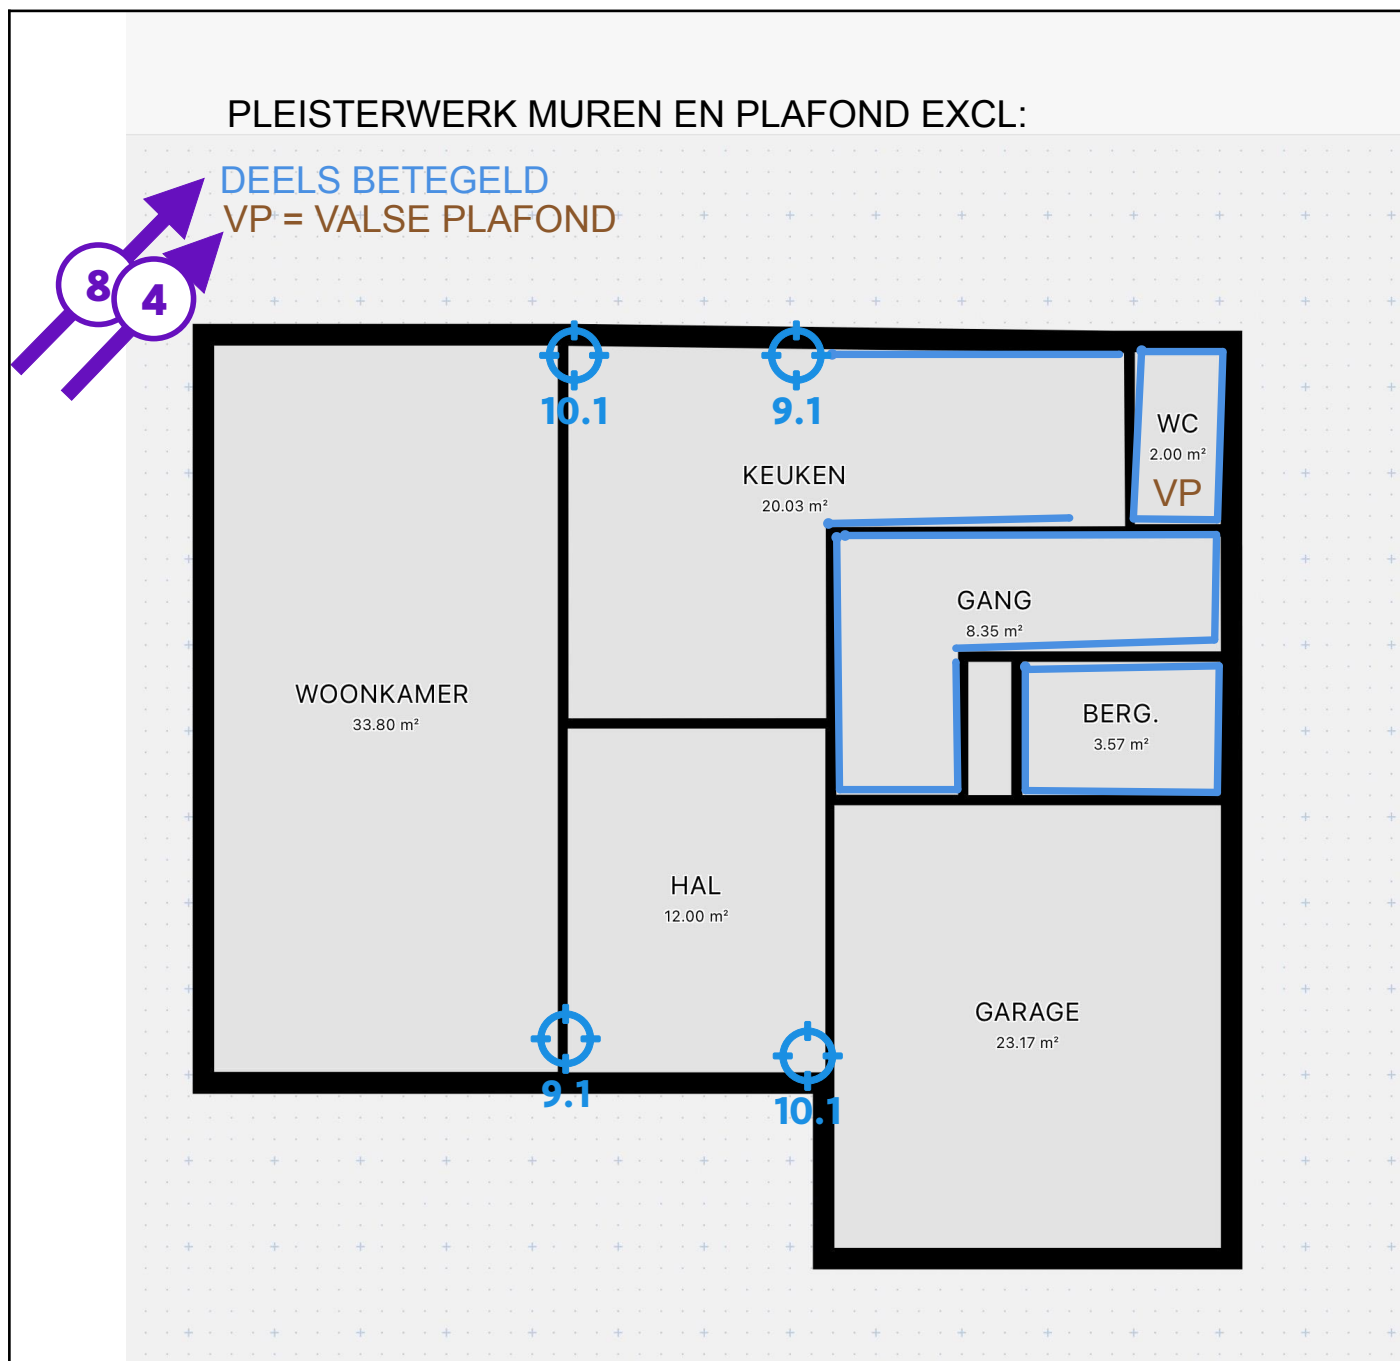
Plan 1.4: Gelijkvloers

Beschrijving	Type	Actie
4. Valse plafonds	Advies	-
8. Tegellijn: niet zichtbaar	Advies	-
9. Muurpleister	Geen asbest	-

9.1 Code: 1	Mengmonster	-
10. Plafondpleister	Geen asbest	-
10.1 Code: 2	Mengmonster	-

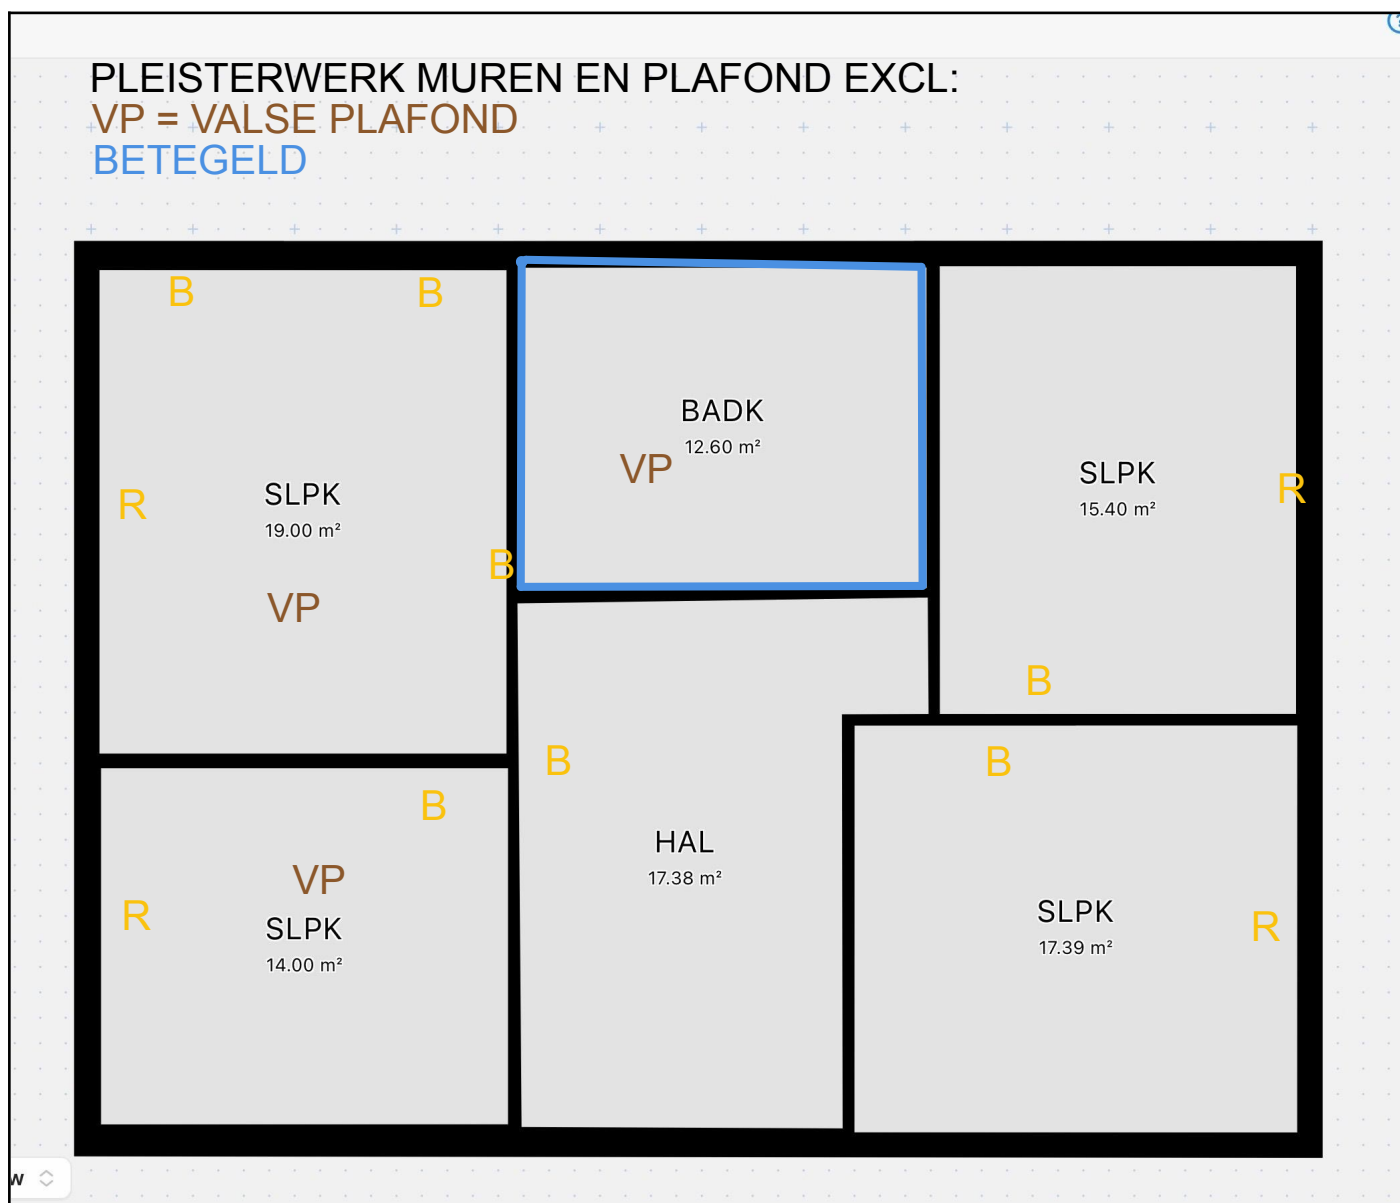
Plan 1.5: Eerste verdieping

Beschrijving	Type	Actie
3. Bakeliet toep.(schakelaars-stopcontacten)	Asbestmateriaal	Zorgvuldig beheren
7. Radiatoren	Advies	-

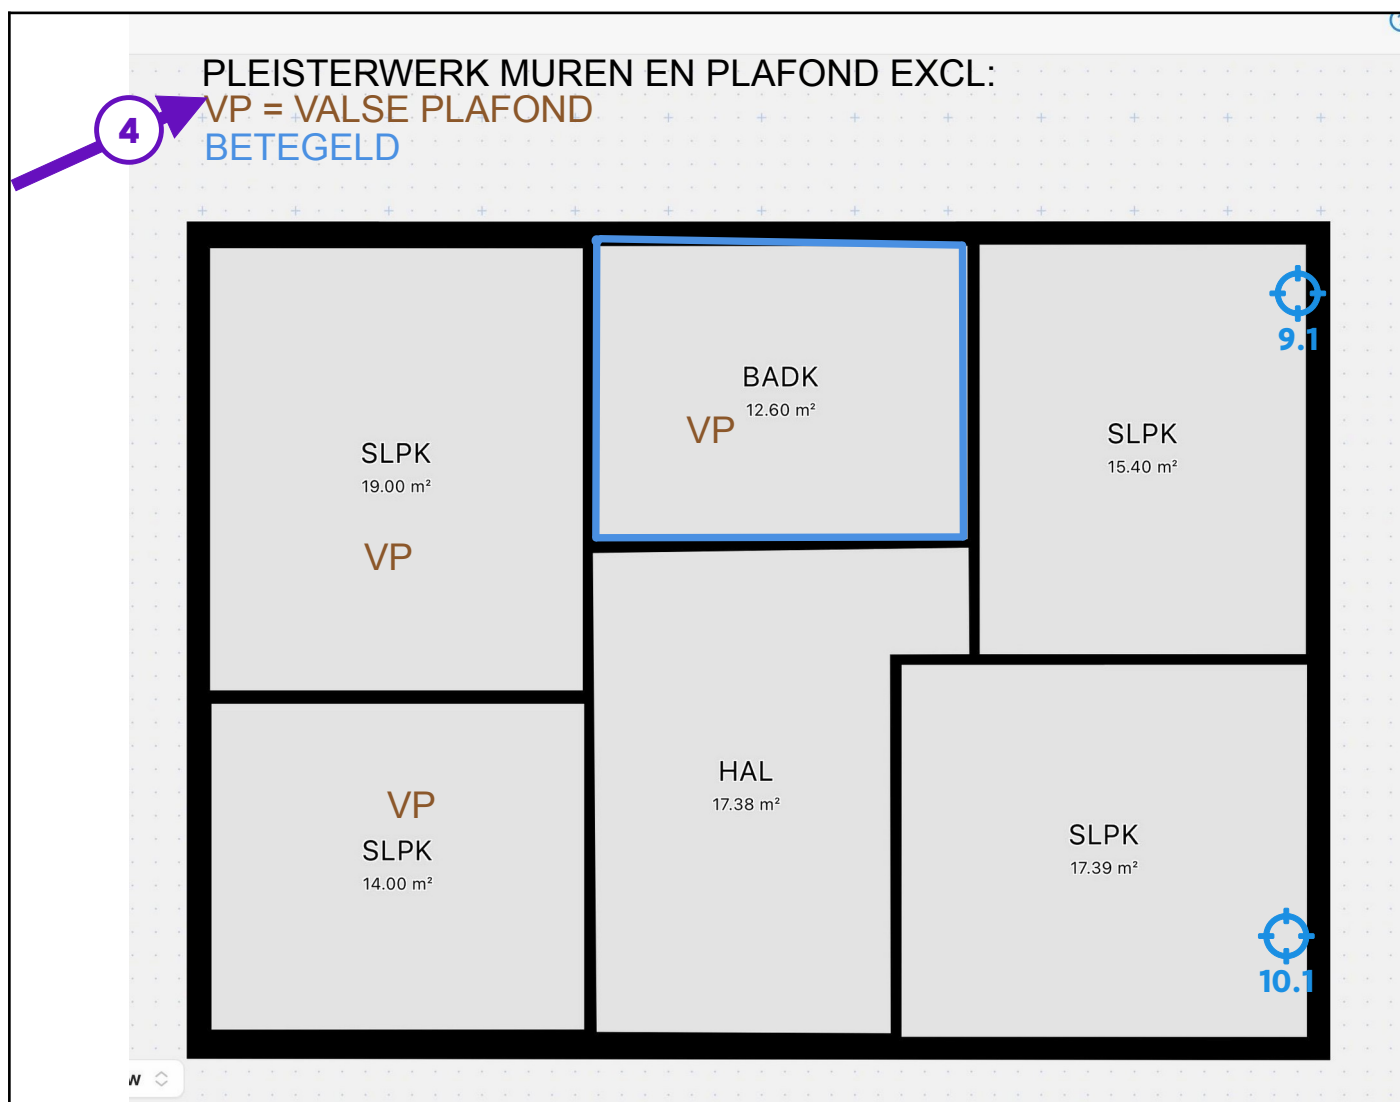
Plan 1.6: Eerste verdieping

Beschrijving	Type	Actie
4. Valse plafonds	Advies	-
9. Muurpleister	Geen asbest	-
9.1 Code: 1	Mengmonster	-
10. Plafondpleister	Geen asbest	-
10.1 Code: 2	Mengmonster	-

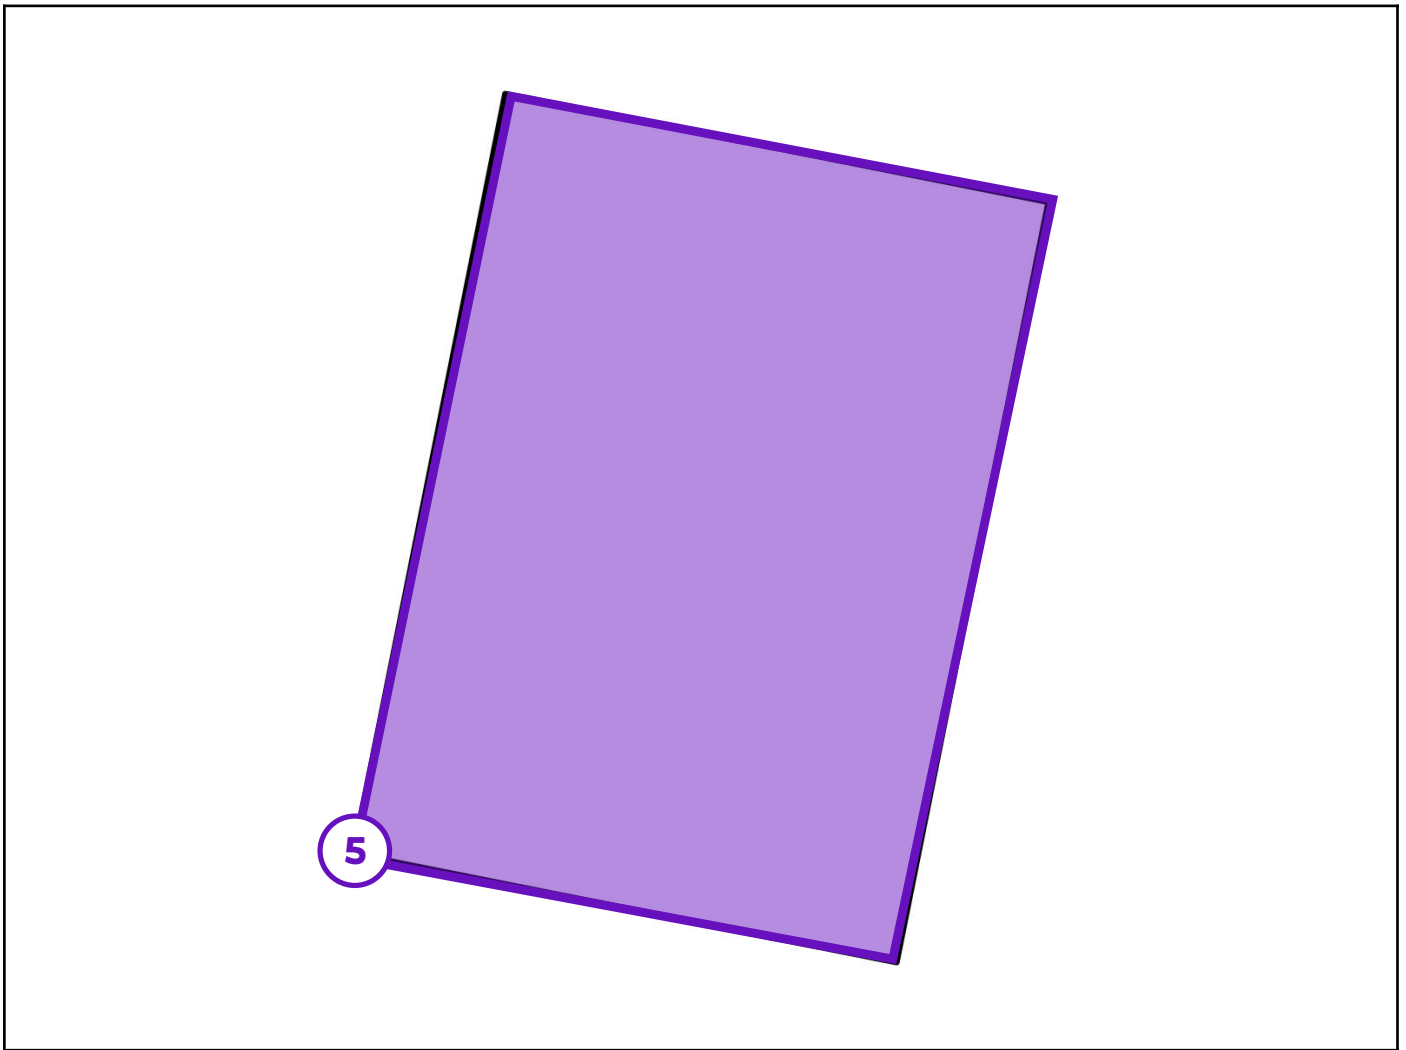
Plan 2.1: Luifel plan

Beschrijving	Type	Actie
5. Luifel	Advies	-

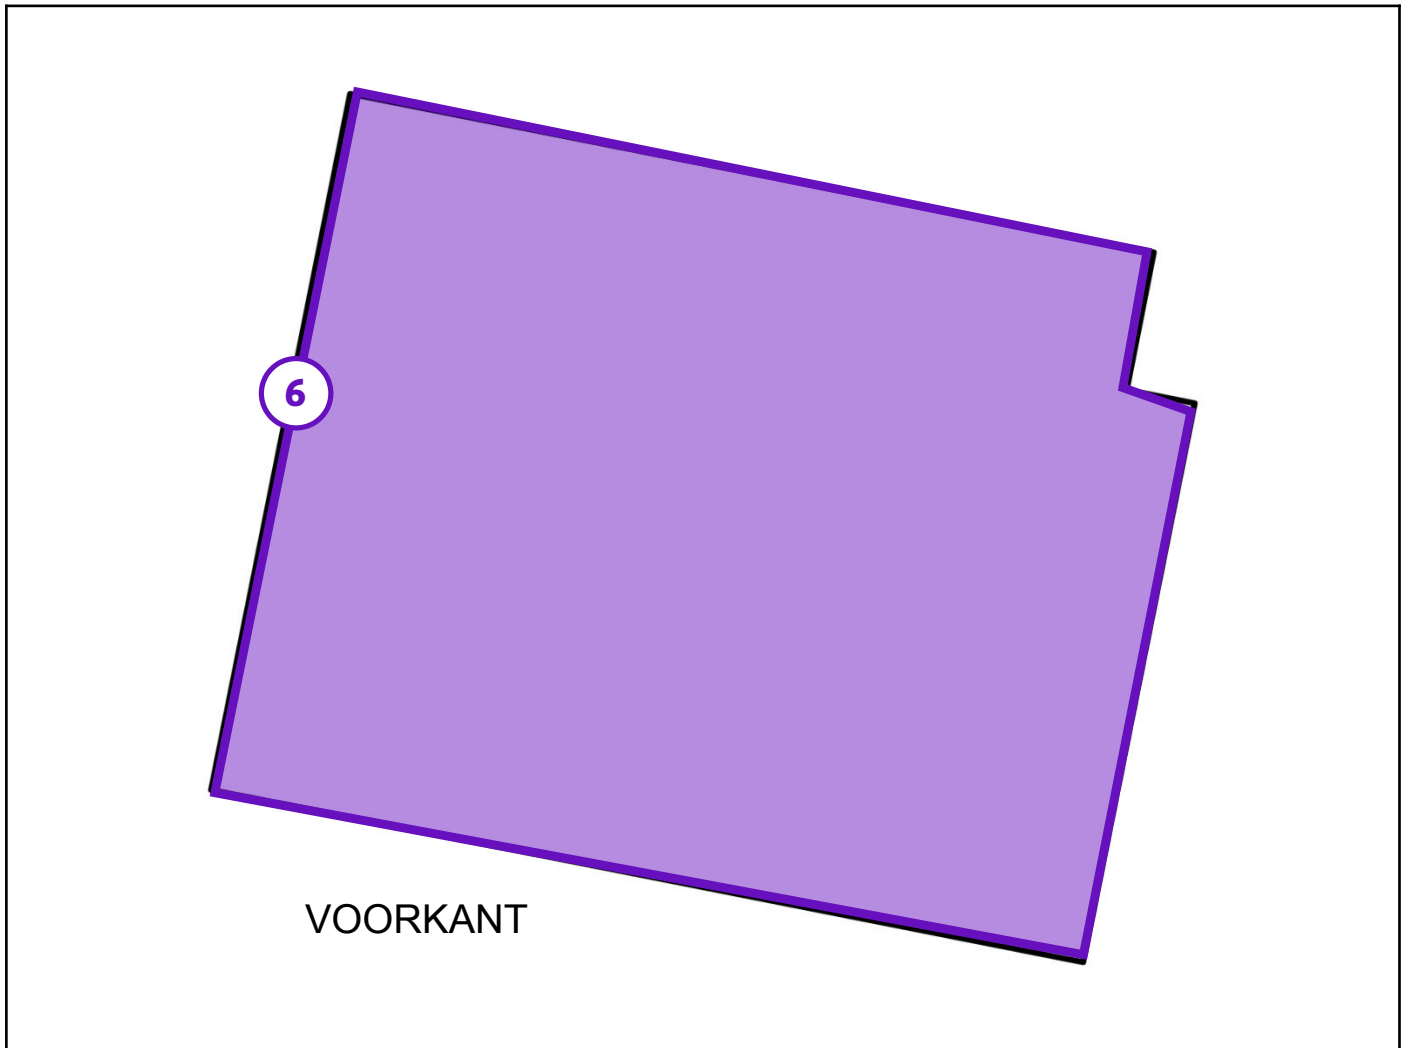
Plan 3.1: Tuinhuis plan

Beschrijving	Type	Actie
6. Tuinhuis	Advies	-

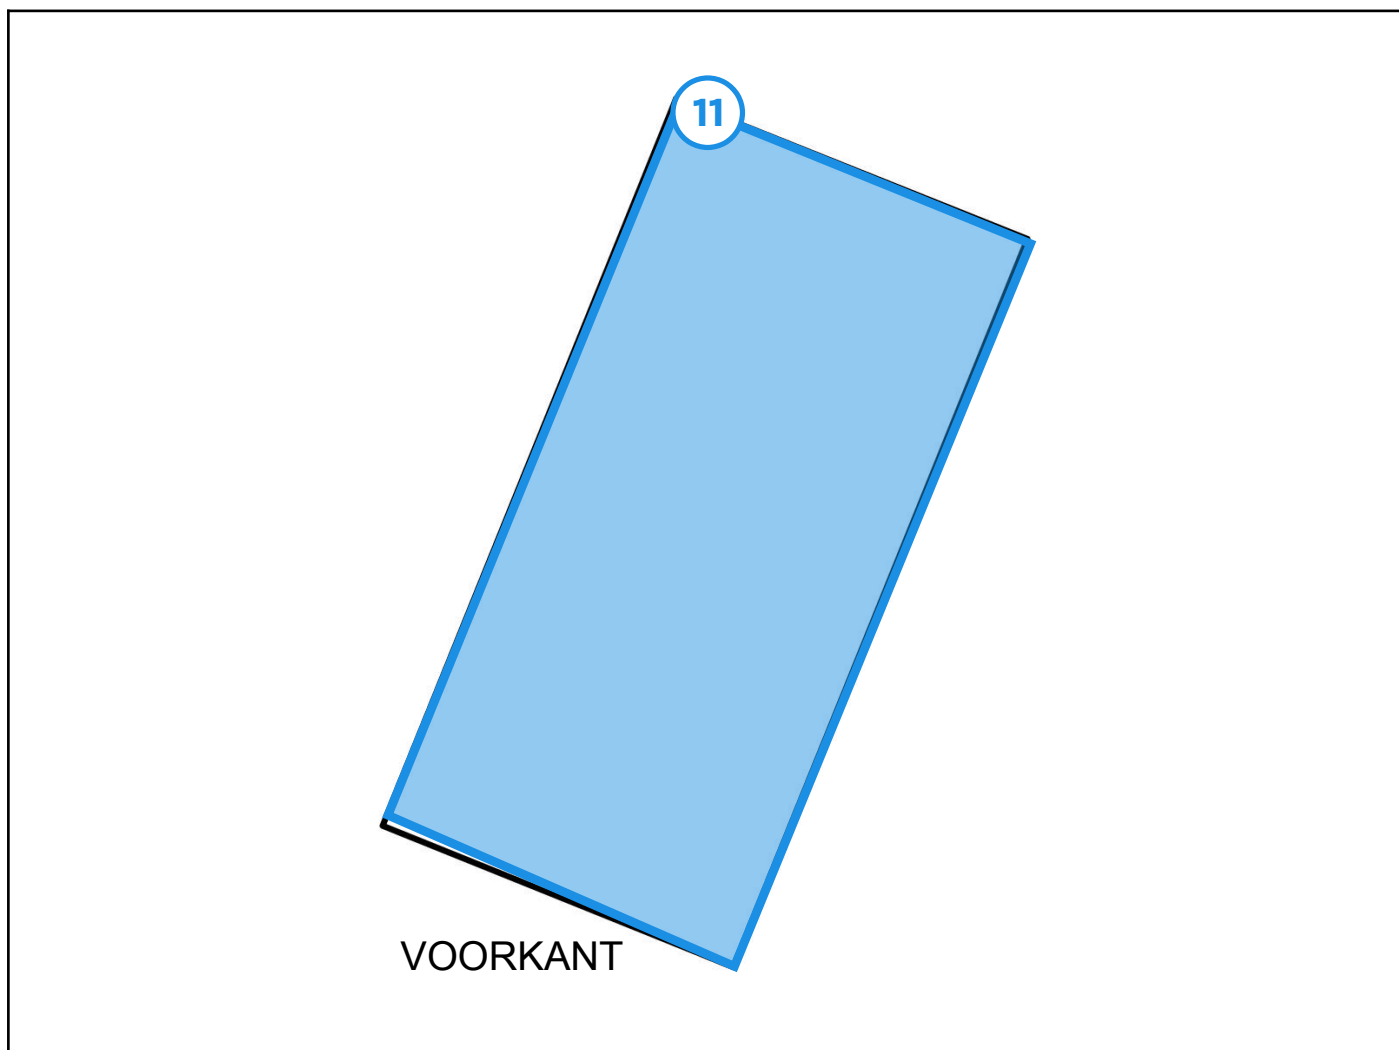
Plan 4.1: Garage plan

Beschrijving	Type	Actie
11. Golfplaten (Tuinhuis & garage)	Geen asbest	-

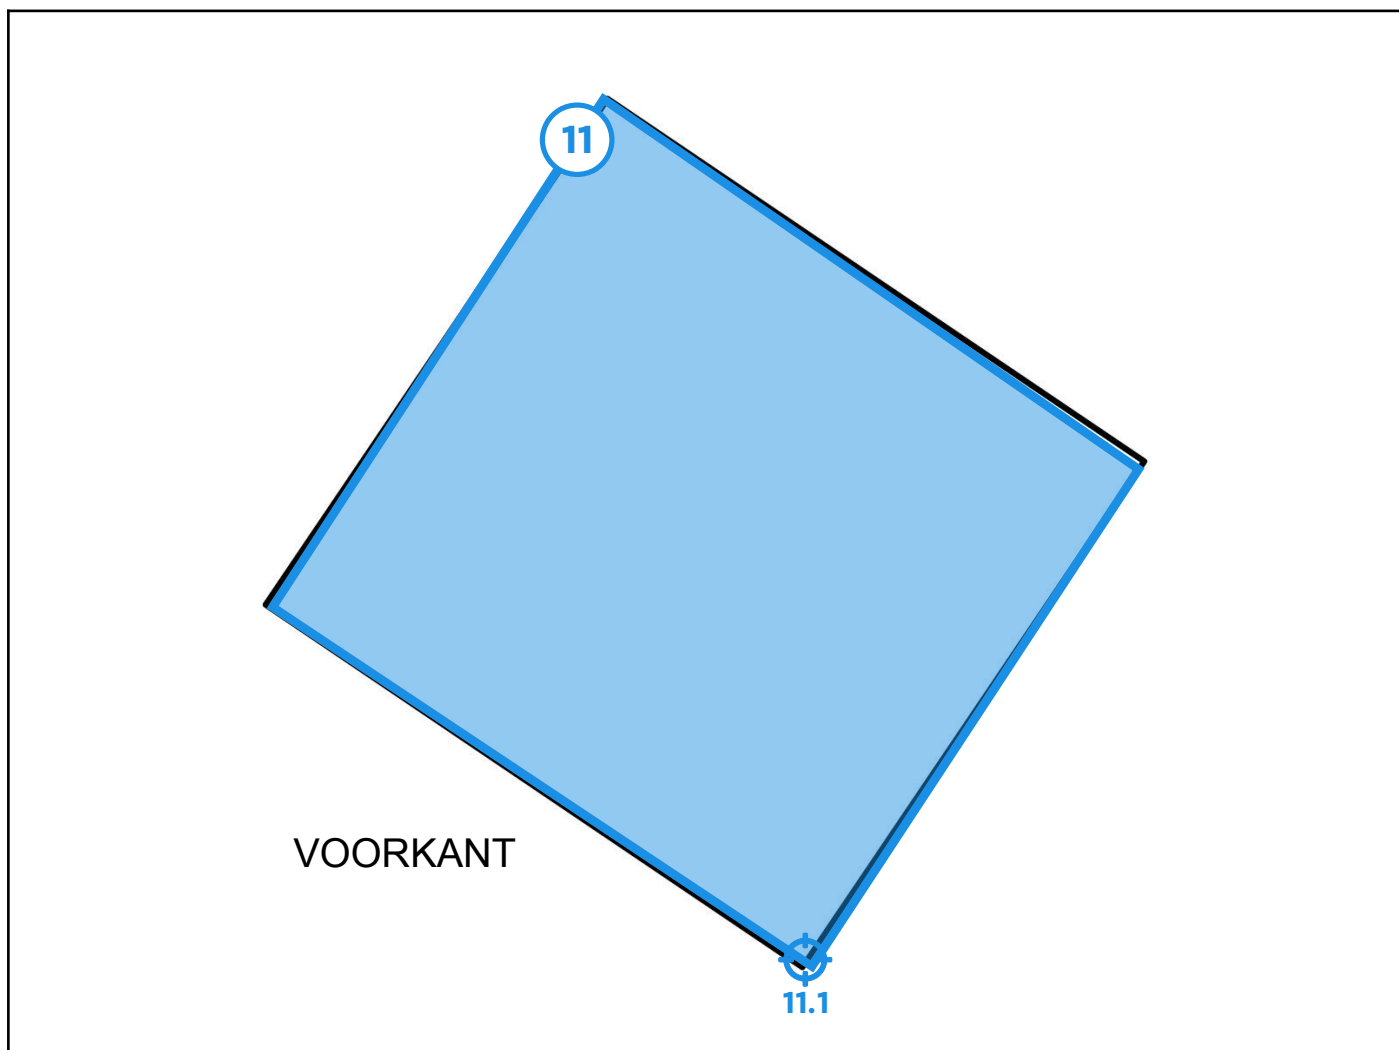
Plan 5.1: Tuinhuis 1 plan

Beschrijving	Type	Actie
11. Golfplaten (Tuinhuis & garage)	Geen asbest	-
11.1 Code: 6	Puntmonster	-

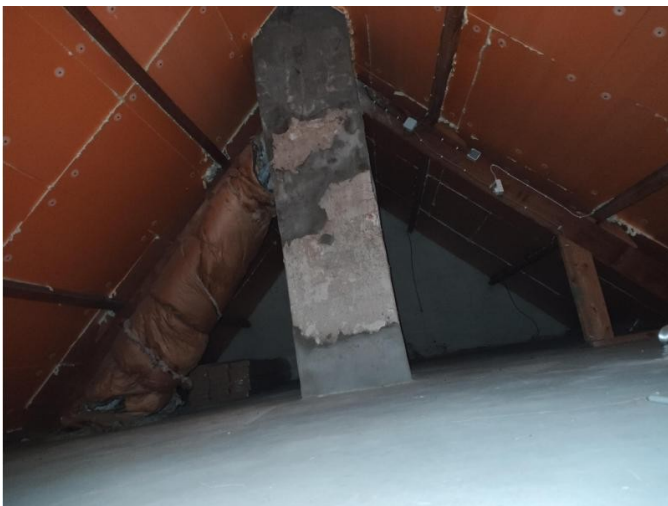
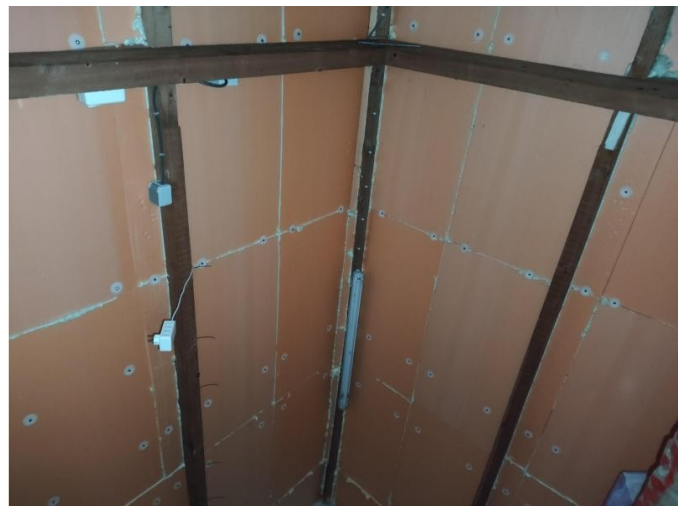
Beschrijving	Notitie	Terug te vinden op plannen
Fiche 13: Onderdak: niet verdacht	<p>Het dak werd gecontroleerd via de zolderruimte. Er is geen verdacht onderdak vastgesteld.</p> <p>Deze handeling is een steekproef, er is geen garantie dat het volledige dak met éénzelfde materiaal is opgebouwd. Dit kan enkel via destructief onderzoek vastgesteld worden.</p>	-
Fiche 14: Dakbedekking: niet verdacht (pannendak)	De dakbedekking werd gecontroleerd. deze bestaat uit dakpannen en bevat geen asbest verdachte materialen.	-
Fiche 15: Kit: niet verdacht (visueel vastgesteld)	De gebruikte siliconen kit is niet asbestverdacht.	-
