# Asbestinventarisat attest

Steenstraat 49/1C, 8434 Middelkerke

Attestnummer : 20251208-000472.000

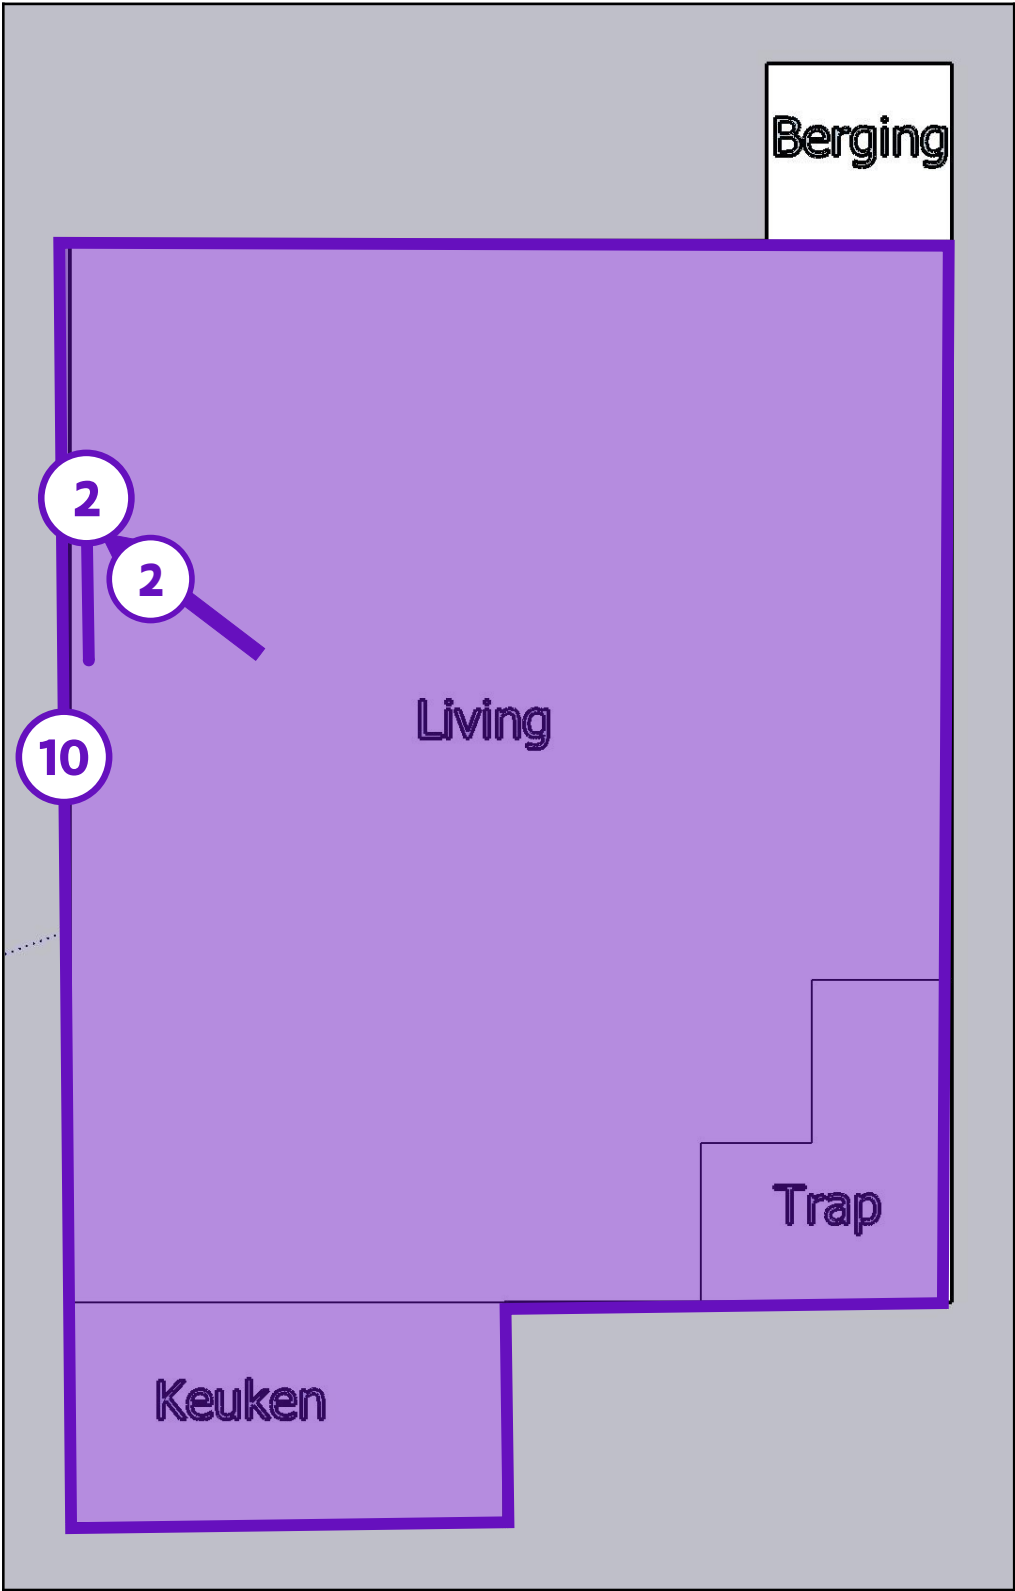
Plan 1.3: Plan gelijkvloers

| 10. geen pleisterwerk plafond | Overige ruimte of materiaal | - |

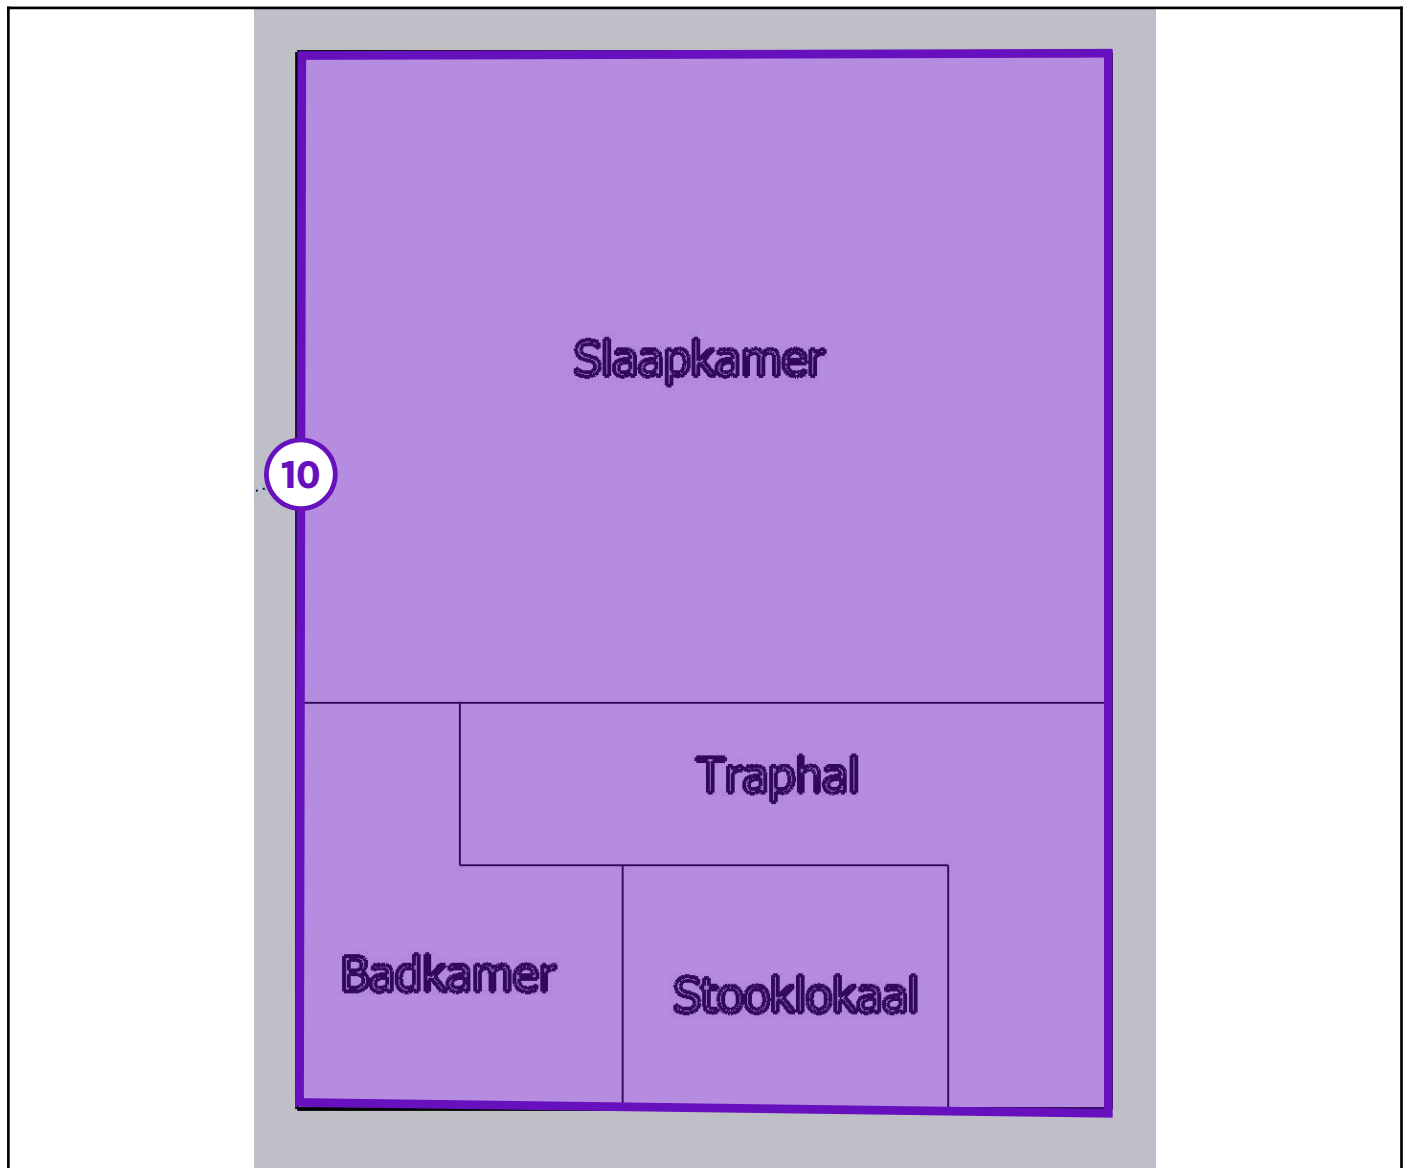
## Plan 1.5: Plan 1ste verdieping

| Beschrijving | Type | Actie |
|---|---|---|
| 10. geen pleisterwerk plafond | Overige ruimte of materiaal | - |
