# Asbestinventarisatetest

Maurits Noëstraat 64, 3054 Oud-Heverlee

Attestnummer : 20260313-000407.000

Uitgegeven op : 13.03.2026

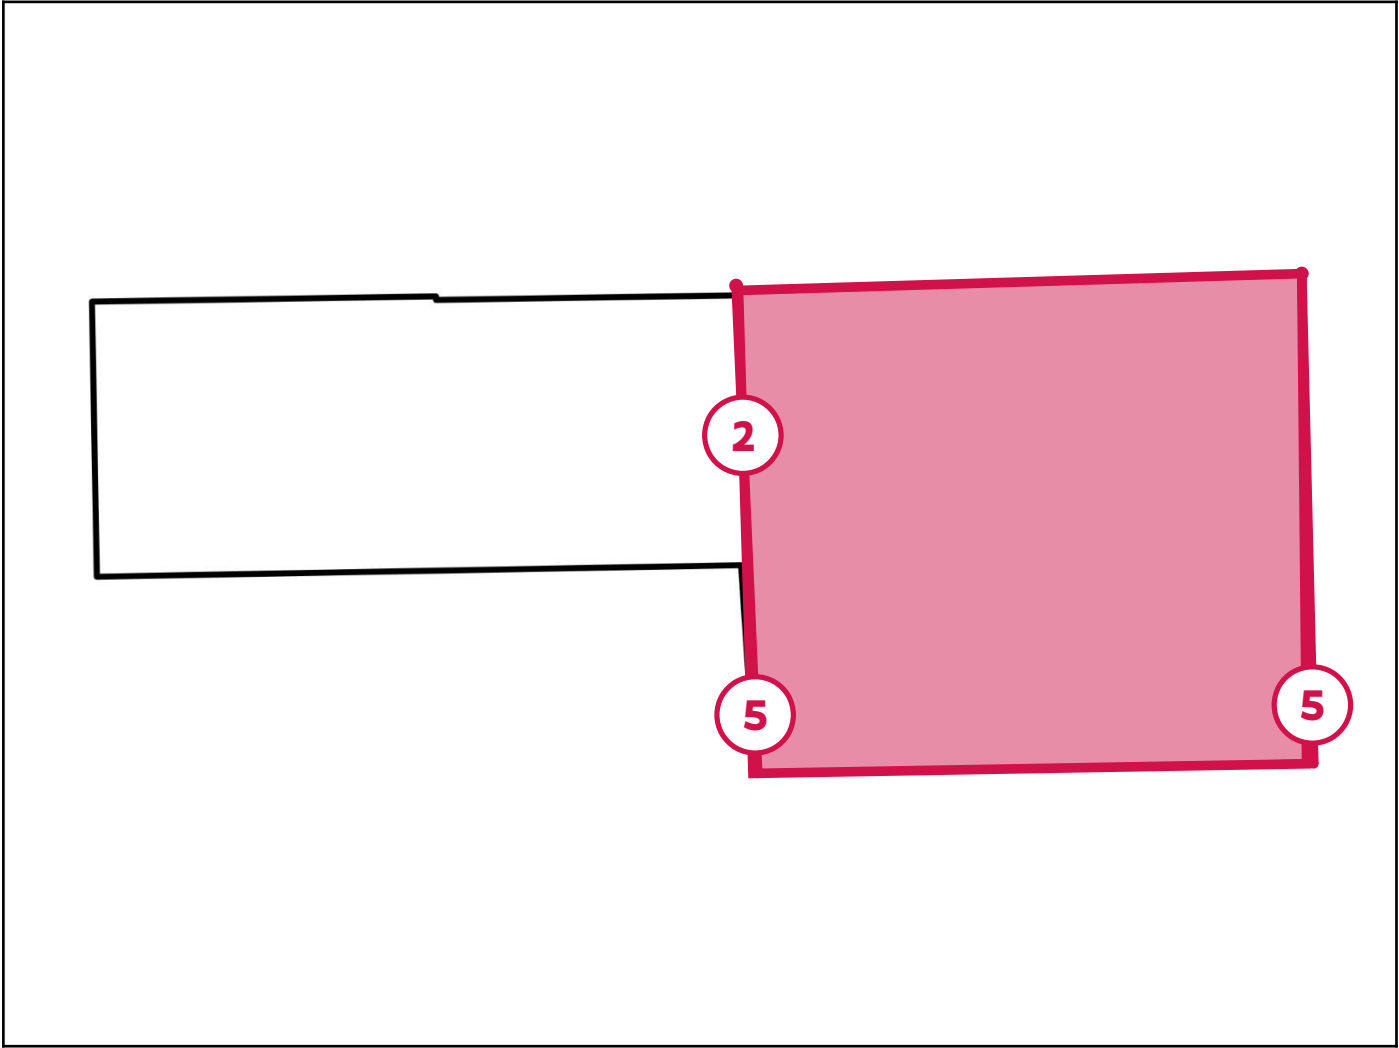
# Plan 1.6: Dakplan

| Beschrijving | Type | Actie |
|---|---|---|
| 5. Sediment in dakgoot | Asbestmateriaal | Dringend verwijderen |

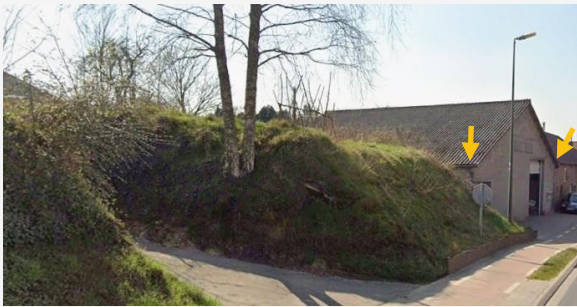
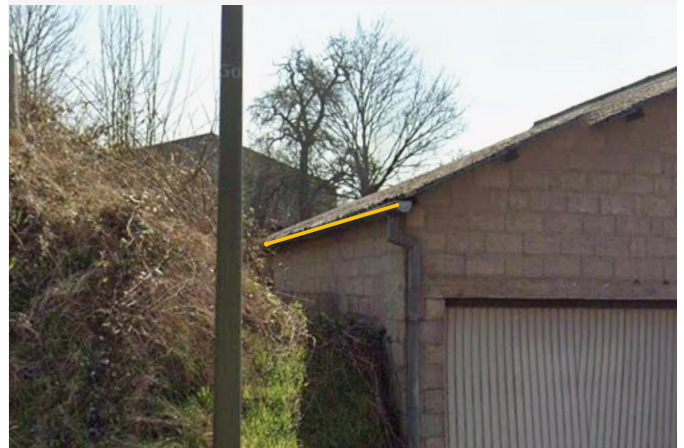
| Identificatiemethode | De asbestdeskundige beoordeelt het materiaal als asbestverdacht en dus asbesthoudend, en dit zonder monsternamen. |

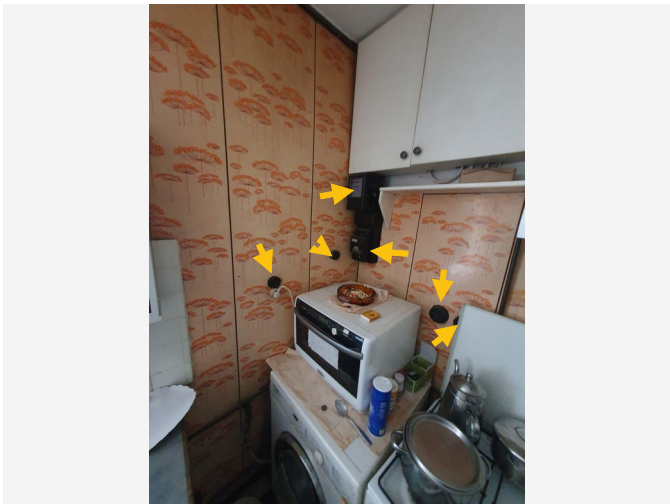
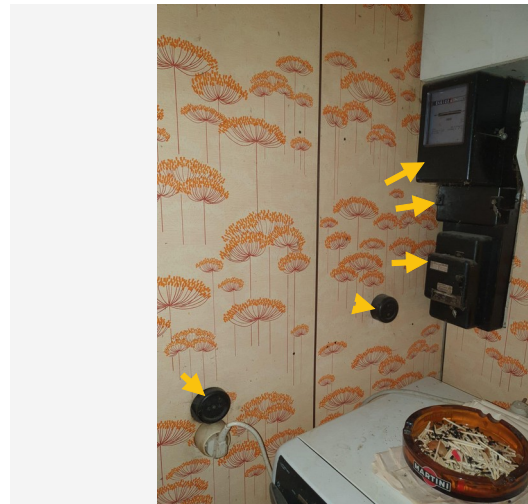
| Identificatiemethode | <p>De asbestdeskundige beoordeelt het materiaal als asbestverdacht en dus asbesthoudend, en dit zonder monstername.</p> <p>Motivatie: De monstername brengt andere schade aan dan schade die inherent is aan de monstername.</p> |

- Eenvoudige handelingen: mag via doe-het-zelf of door werknemer(s) met opleidingsattest eenvoudige handelingen  
Als dit materiaal verwijderd kan worden zonder het te breken, te beschadigen... , dan mag met dit met eenvoudige handelingen. Vermijd stofvorming en stofverspreiding op elk moment van de werken. Bevochtig of fixeert het materiaal.

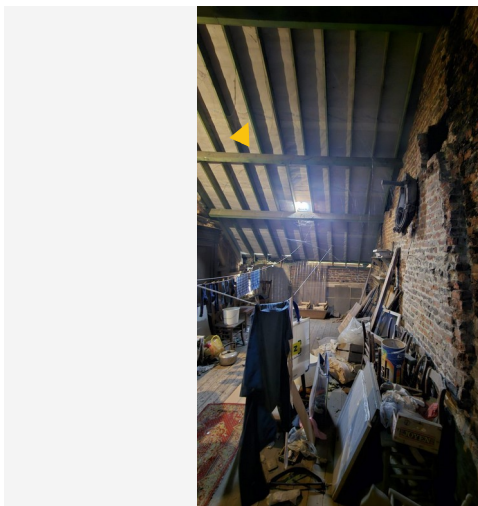
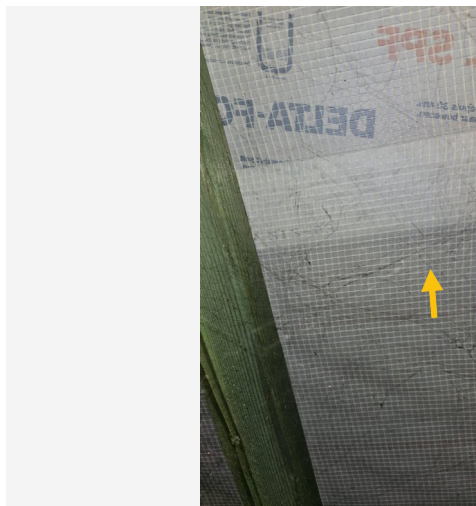
## Fiche 20: Materialen onder de dakbedekking

| Beschrijving | Notitie | Terug te vinden op plannen |
|---|---|---|
| Fiche 20: Materialen onder de dakbedekking | Het onderdak is niet asbestverdacht. | Plan 1.7: Onderdakplan |
