# Asbestinventarisatattest

H. Consciencelaan 15, 3090 Overijse

Attestnummer : 20250924-000394.000

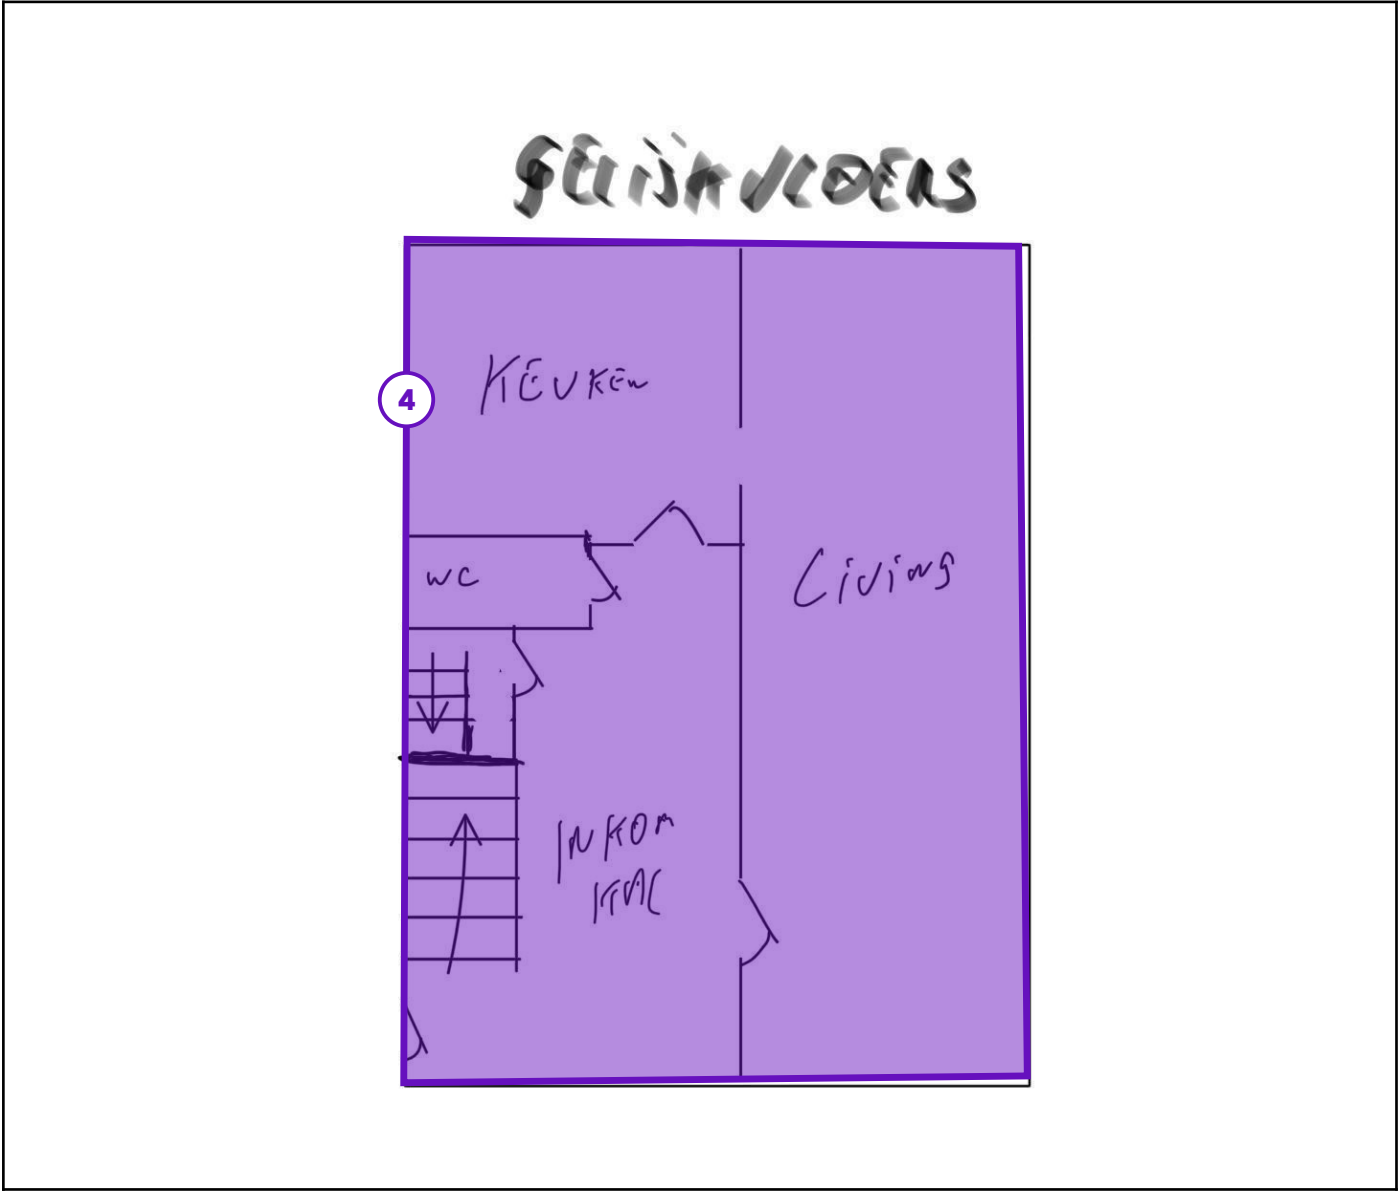
Plan 1.4: Gelijkvloers kopie kopie kopie

| Beschrijving | Type | Actie |
|---|---|---|
| 4. Tegellijn achter vloertegels en plinttegels | Advies | - |

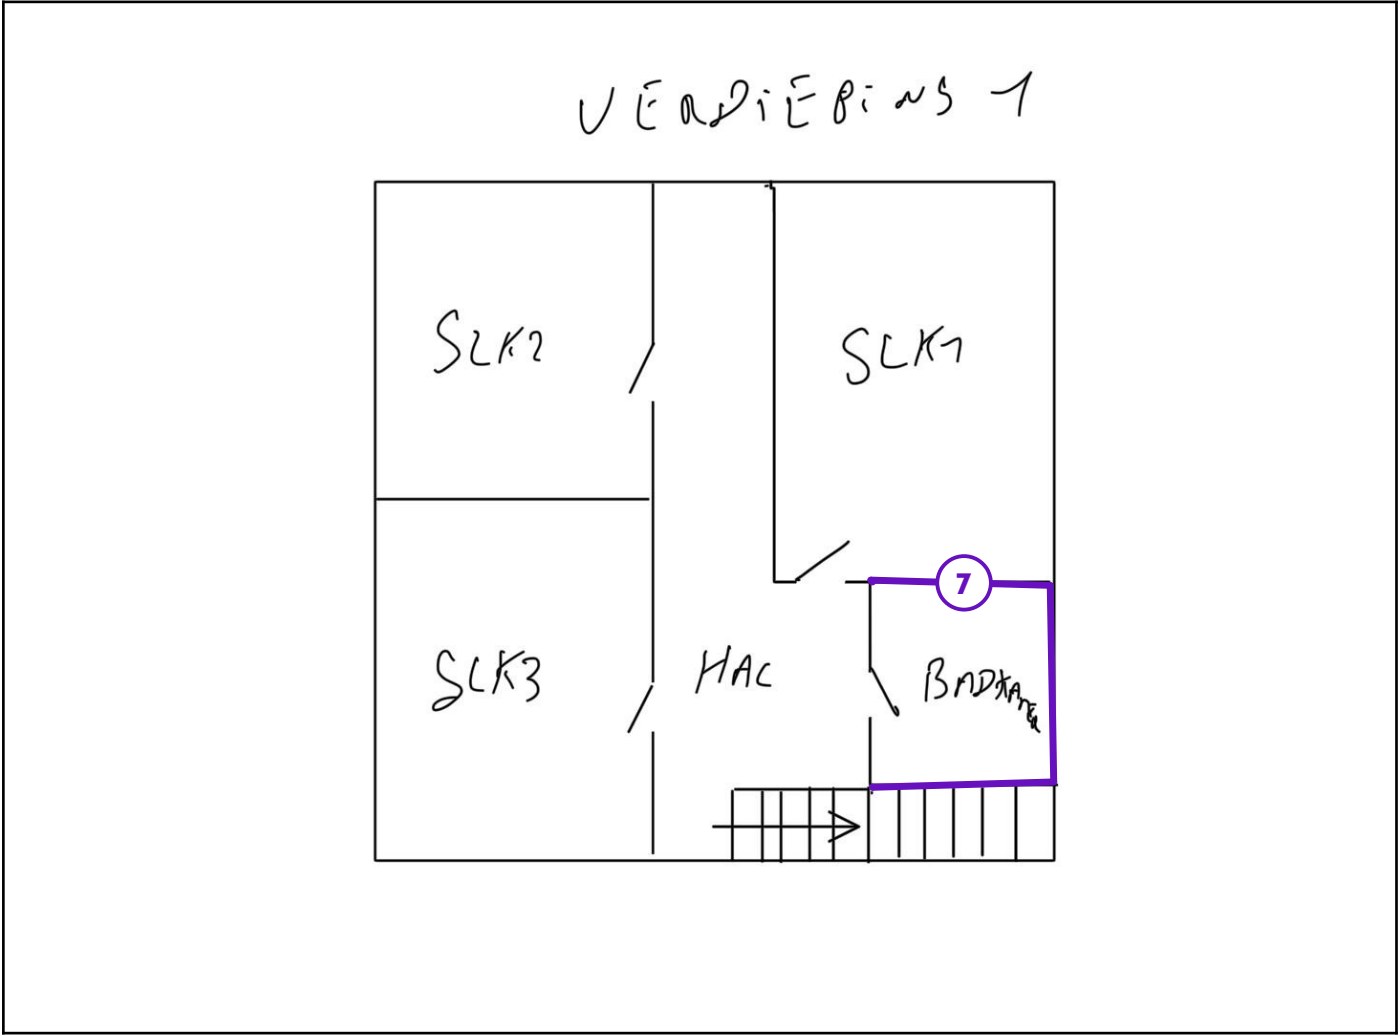
Plan 1.5: Verdieping 1

| Beschrijving | Type | Actie |
|---|---|---|
| 7. Tegellijm achter wandtegels & plinten | Advies | - |

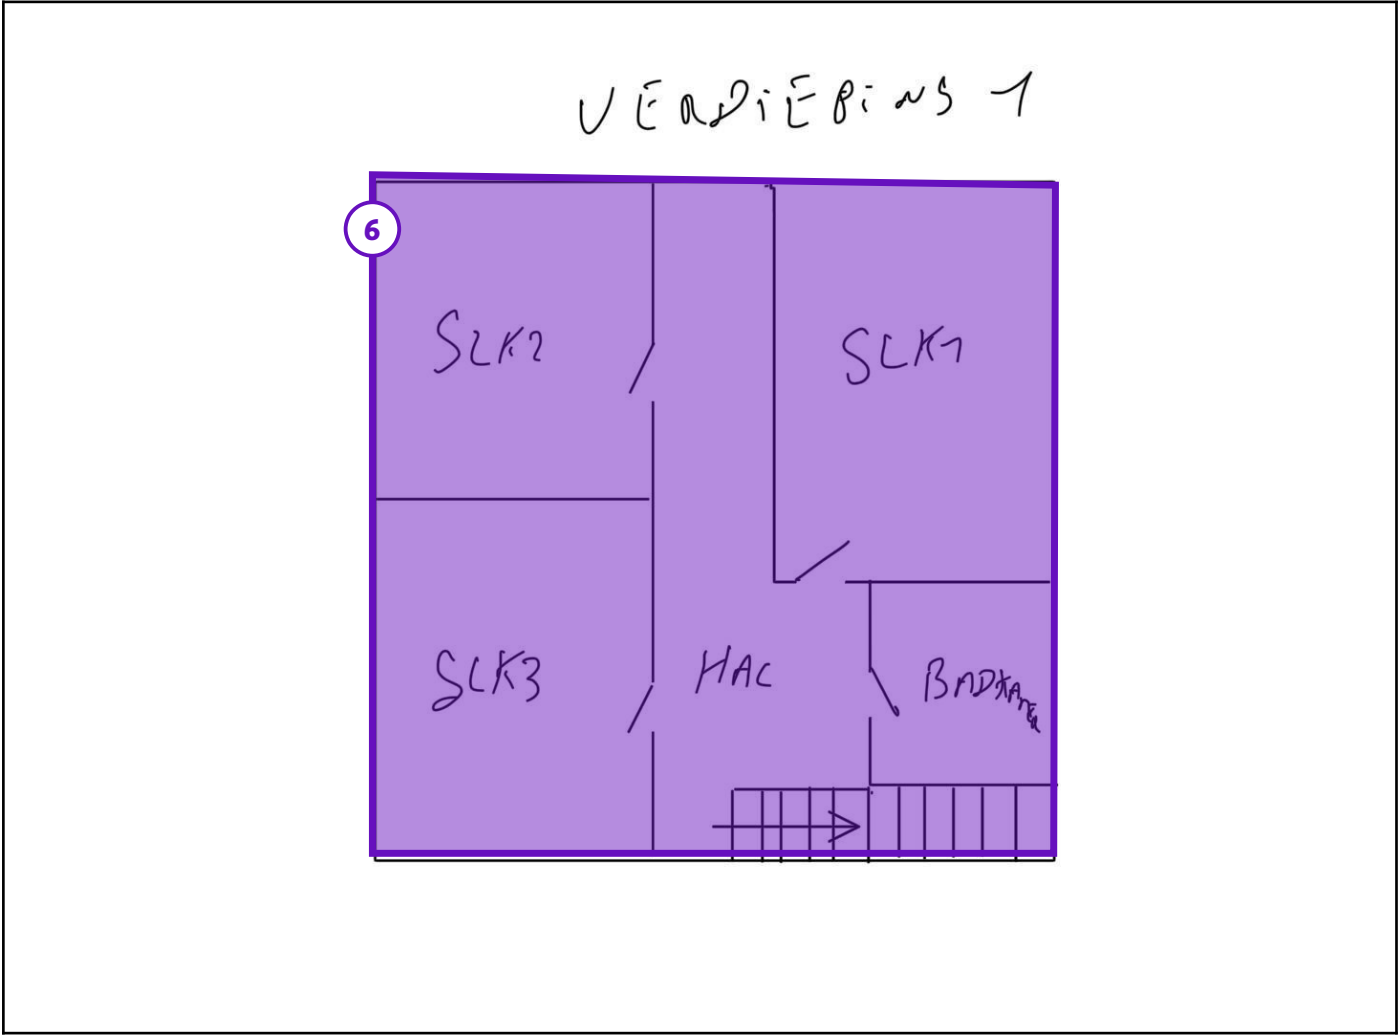
Plan 1.6: Verdieping 1 kopie

| Beschrijving | Type | Actie |
|---|---|---|
| 6. Houten vloer/ Parket/laminaat | Advies | - |

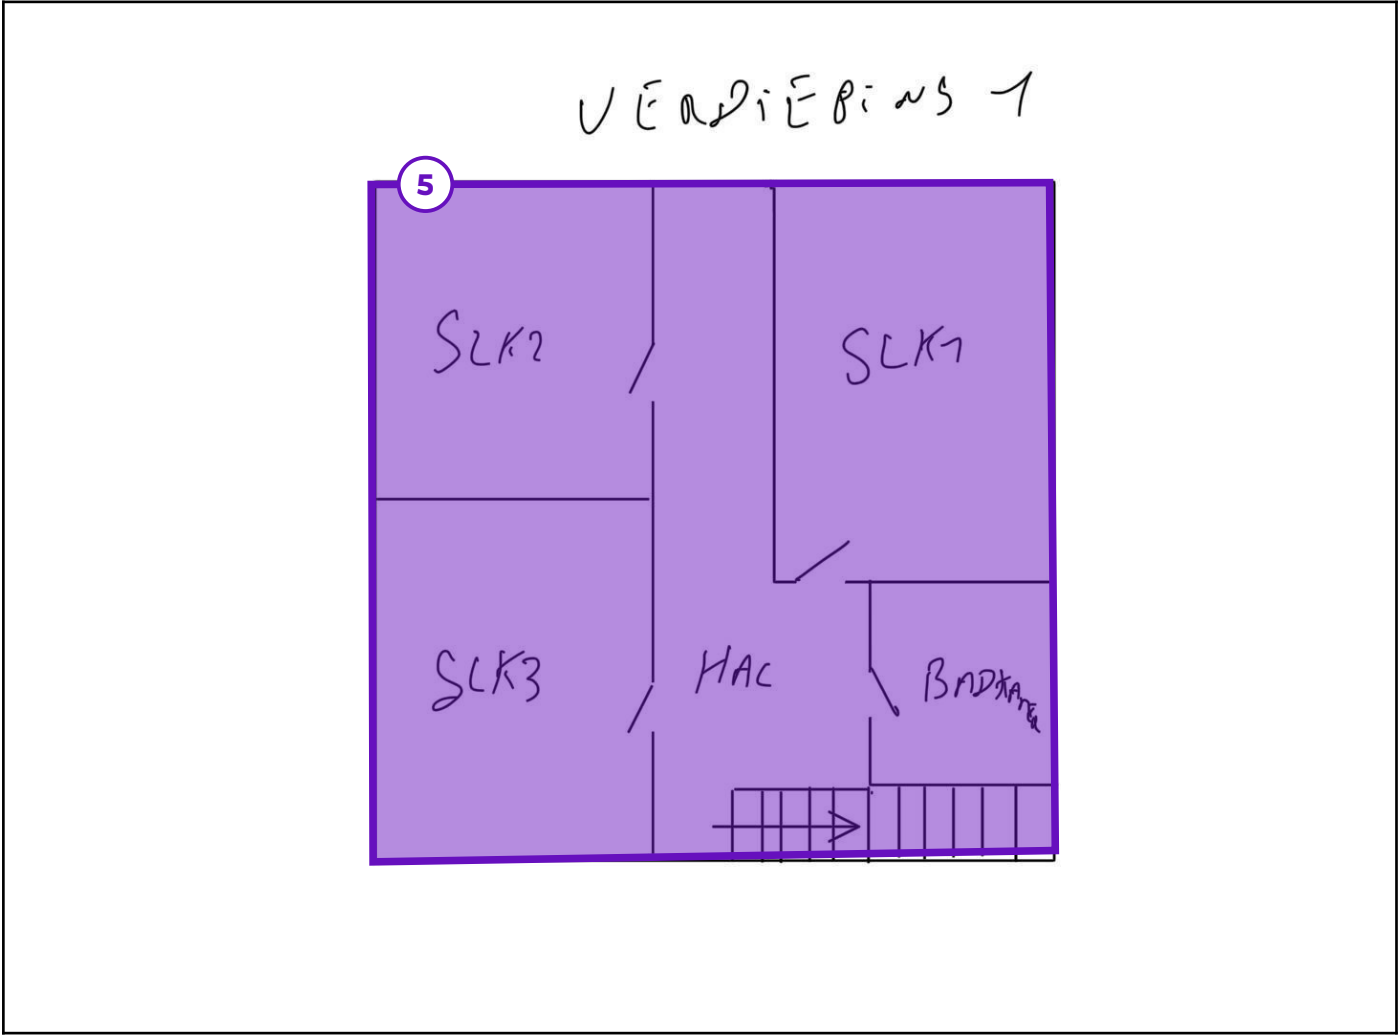
Plan 1.7: Verdieping 1 kopie kopie

| Beschrijving | Type | Actie |
|---|---|---|
| 5. Plafondafwerking in gipskartonplaten | Advies | - |

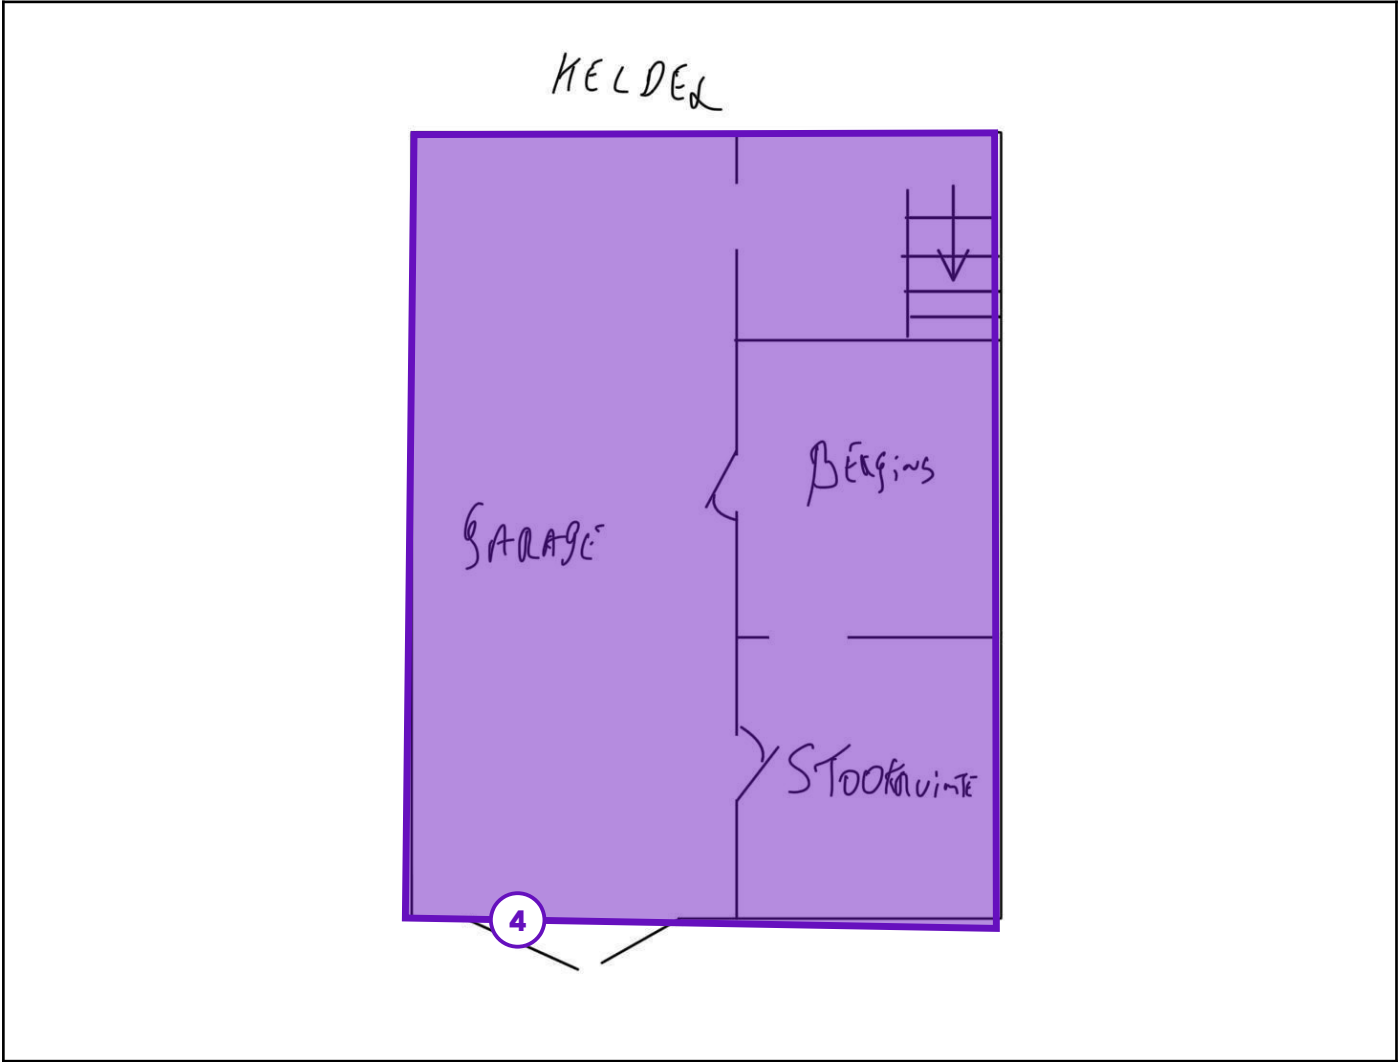
# Plan 1.11: Kelder kopie kopie

| Beschrijving | Type | Actie |
|---|---|---|
| 4. Tegellijn achter vloertegels en plinttegels | Advies | - |
