# Asbestinventarisatetest

Hoge Wegel 11, 9120 Beveren-Kruibeke-Zwijndrecht

Attestnummer : 20260316-000133.000

Uitgegeven op : 16.03.2026

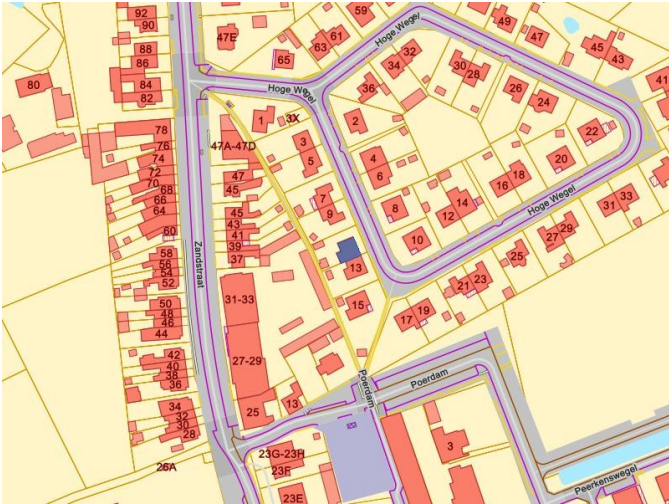
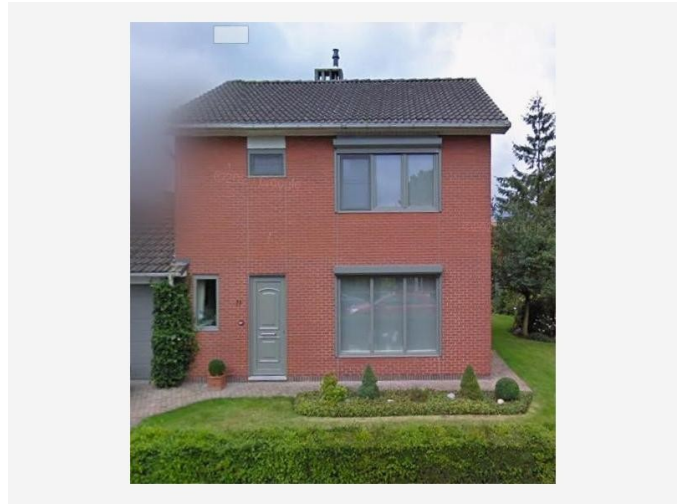
# Zone 1: Hoofdgebouw

- 0 Asbestmaterialen
- 0 Beperkingen
- 0 Uitsluitingen
- 0 Roerende goederen
- 0 Puin, steenslag, (water)bodem
- 0 Adviezen
- 1 Geen asbest**

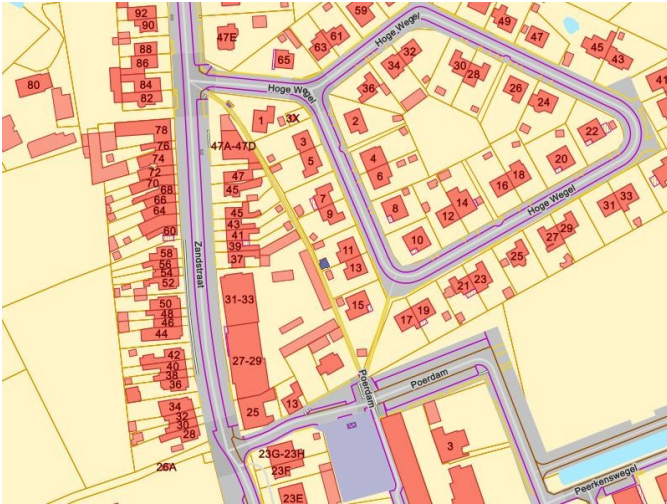
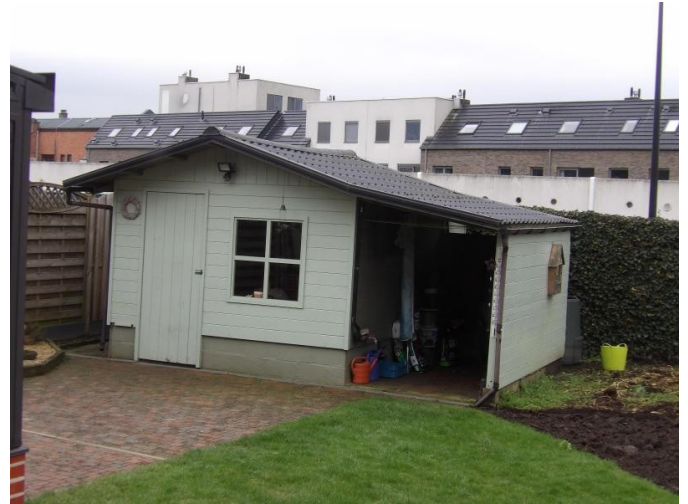
## Zone 2: Bijgebouw

- 0 Asbestmaterialen
- 0 Beperkingen
- 0 Uitsluitingen
- 0 Roerende goederen
- 0 Puin, steenslag, (water)bodem
- 0 Adviezen
- 0 Geen asbest

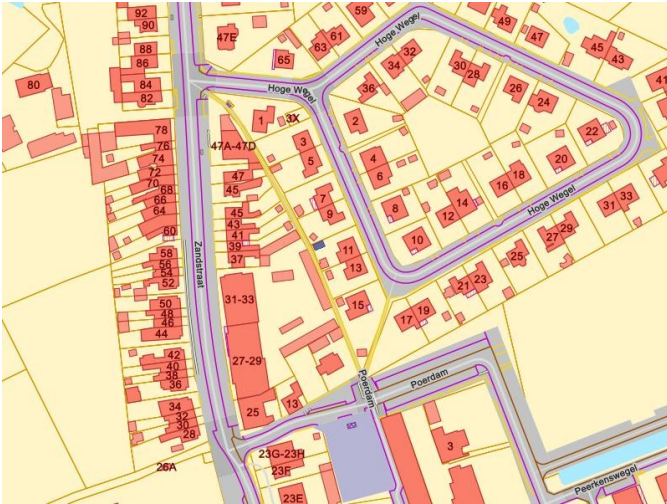
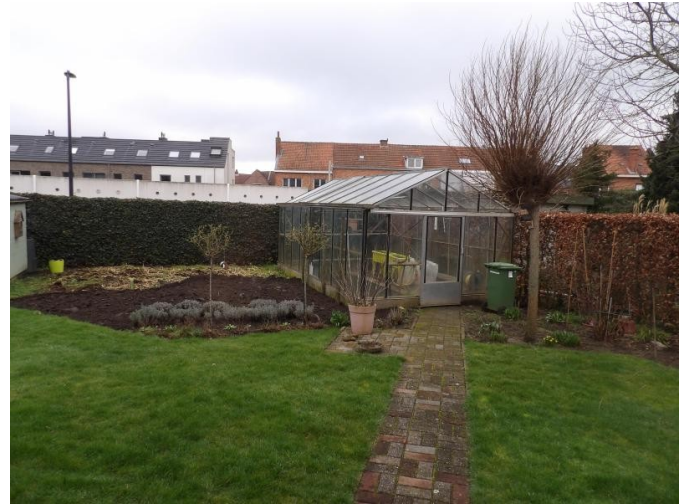
## Zone 3: Bijgebouw

- 0 Asbestmaterialen
- 0 Beperkingen
- 0 Uitsluitingen
- 0 Roerende goederen
- 0 Puin, steenslag, (water)bodem
- 0 Adviezen
- 0 Geen asbest

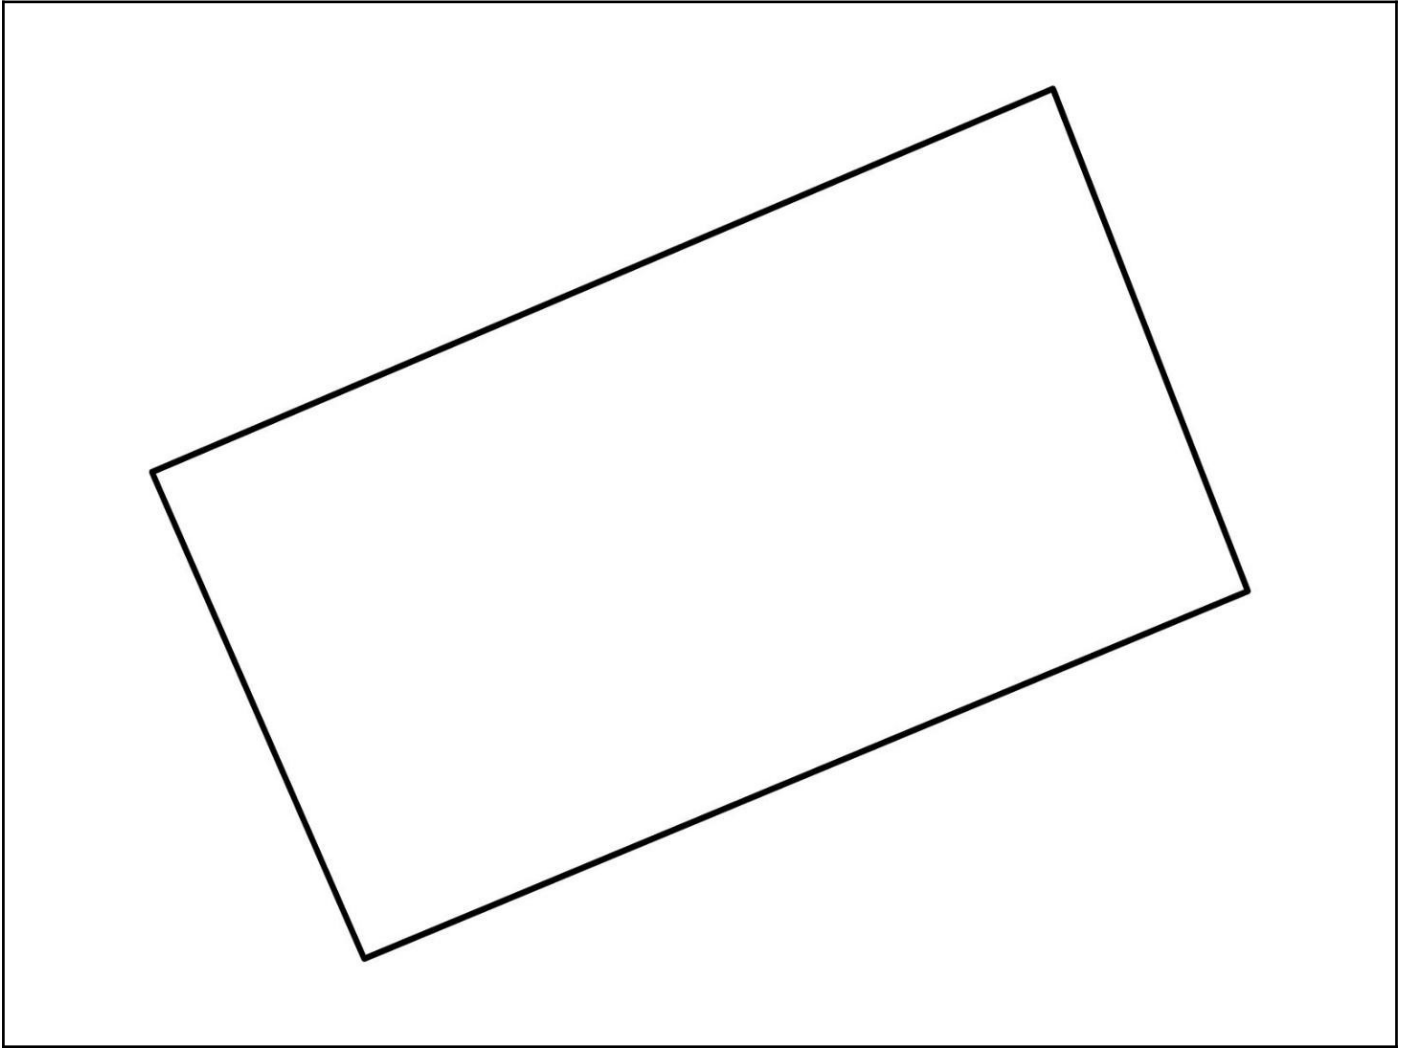
## Plan 3.1: Bijgebouw plan

Geen asbest
