# Asbestinventarisatetest

Sint Antoniuslei 42, 2930 Brasschaat

Attestnummer : 20260316-000188.000

Uitgegeven op : 16.03.2026

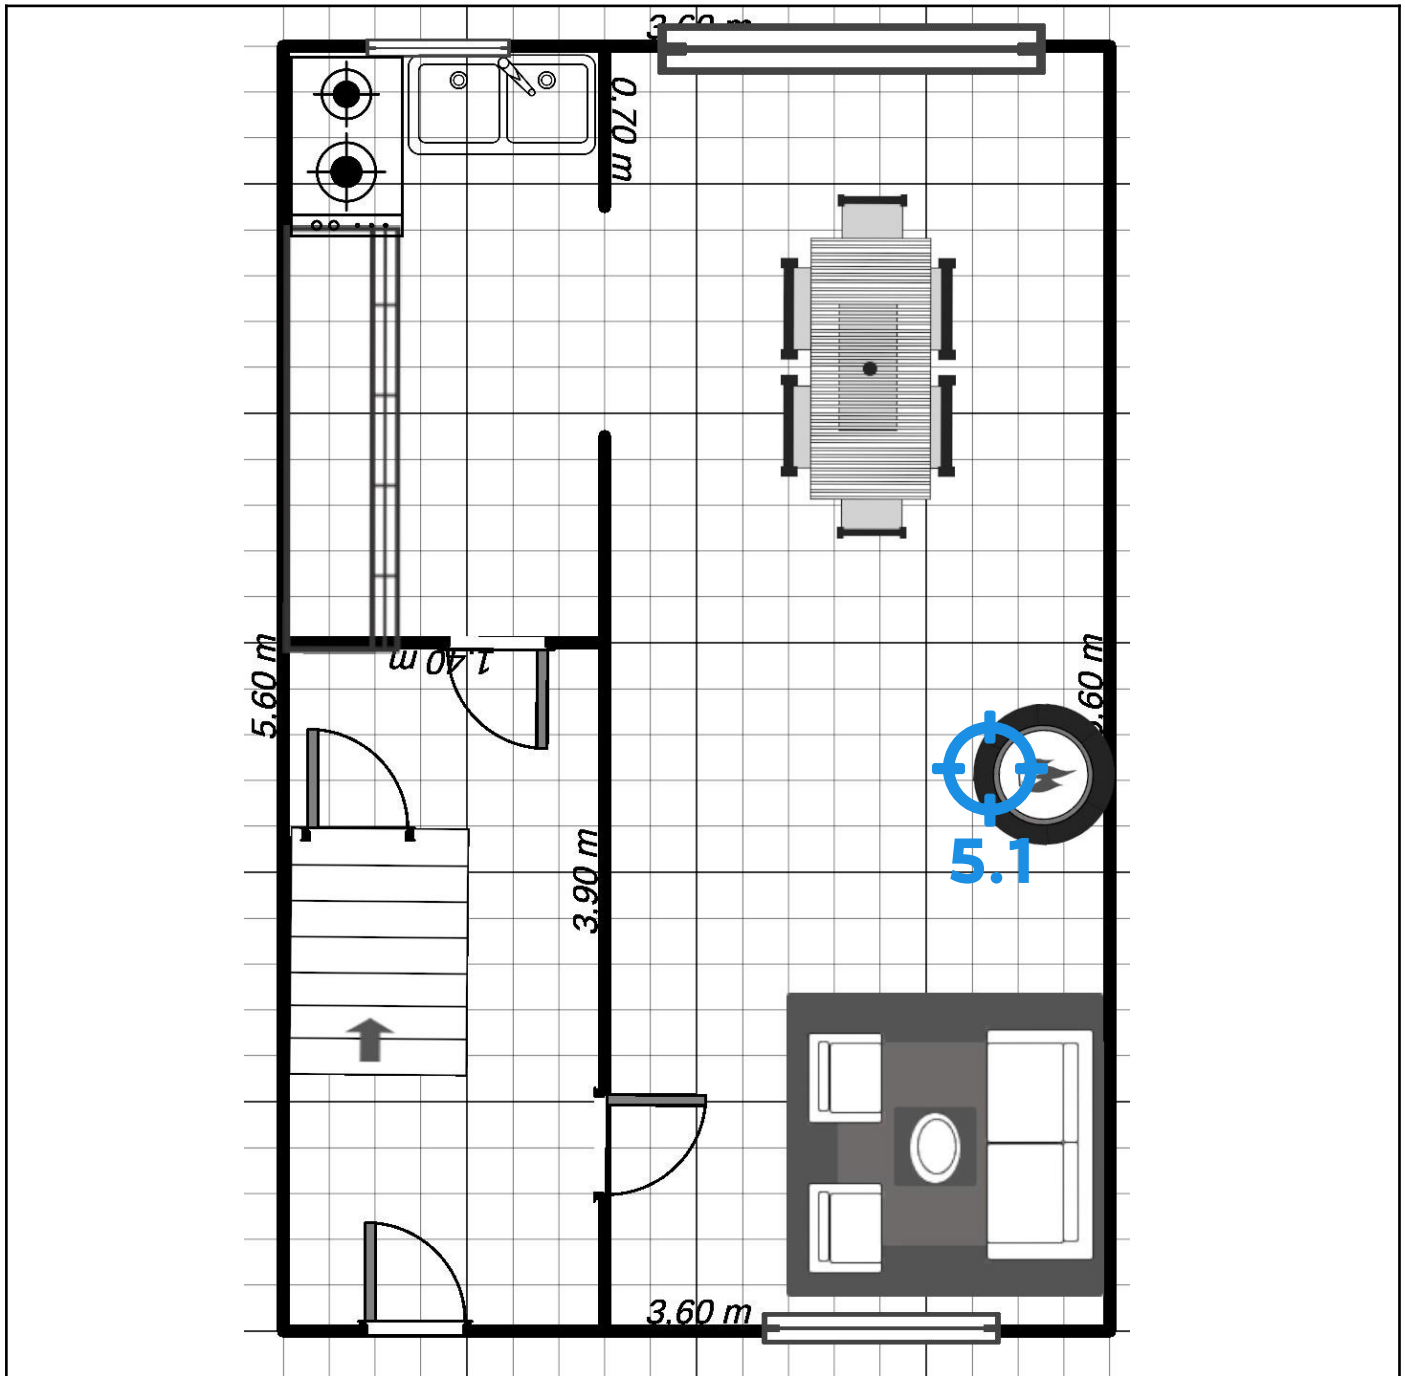
## Plan 1.2: Gelijkvloers

Beschrijving	Type	Actie
5. Koord - kachel	Geen asbest	-
5.1 Code: A-05 koord	Puntmonster	-

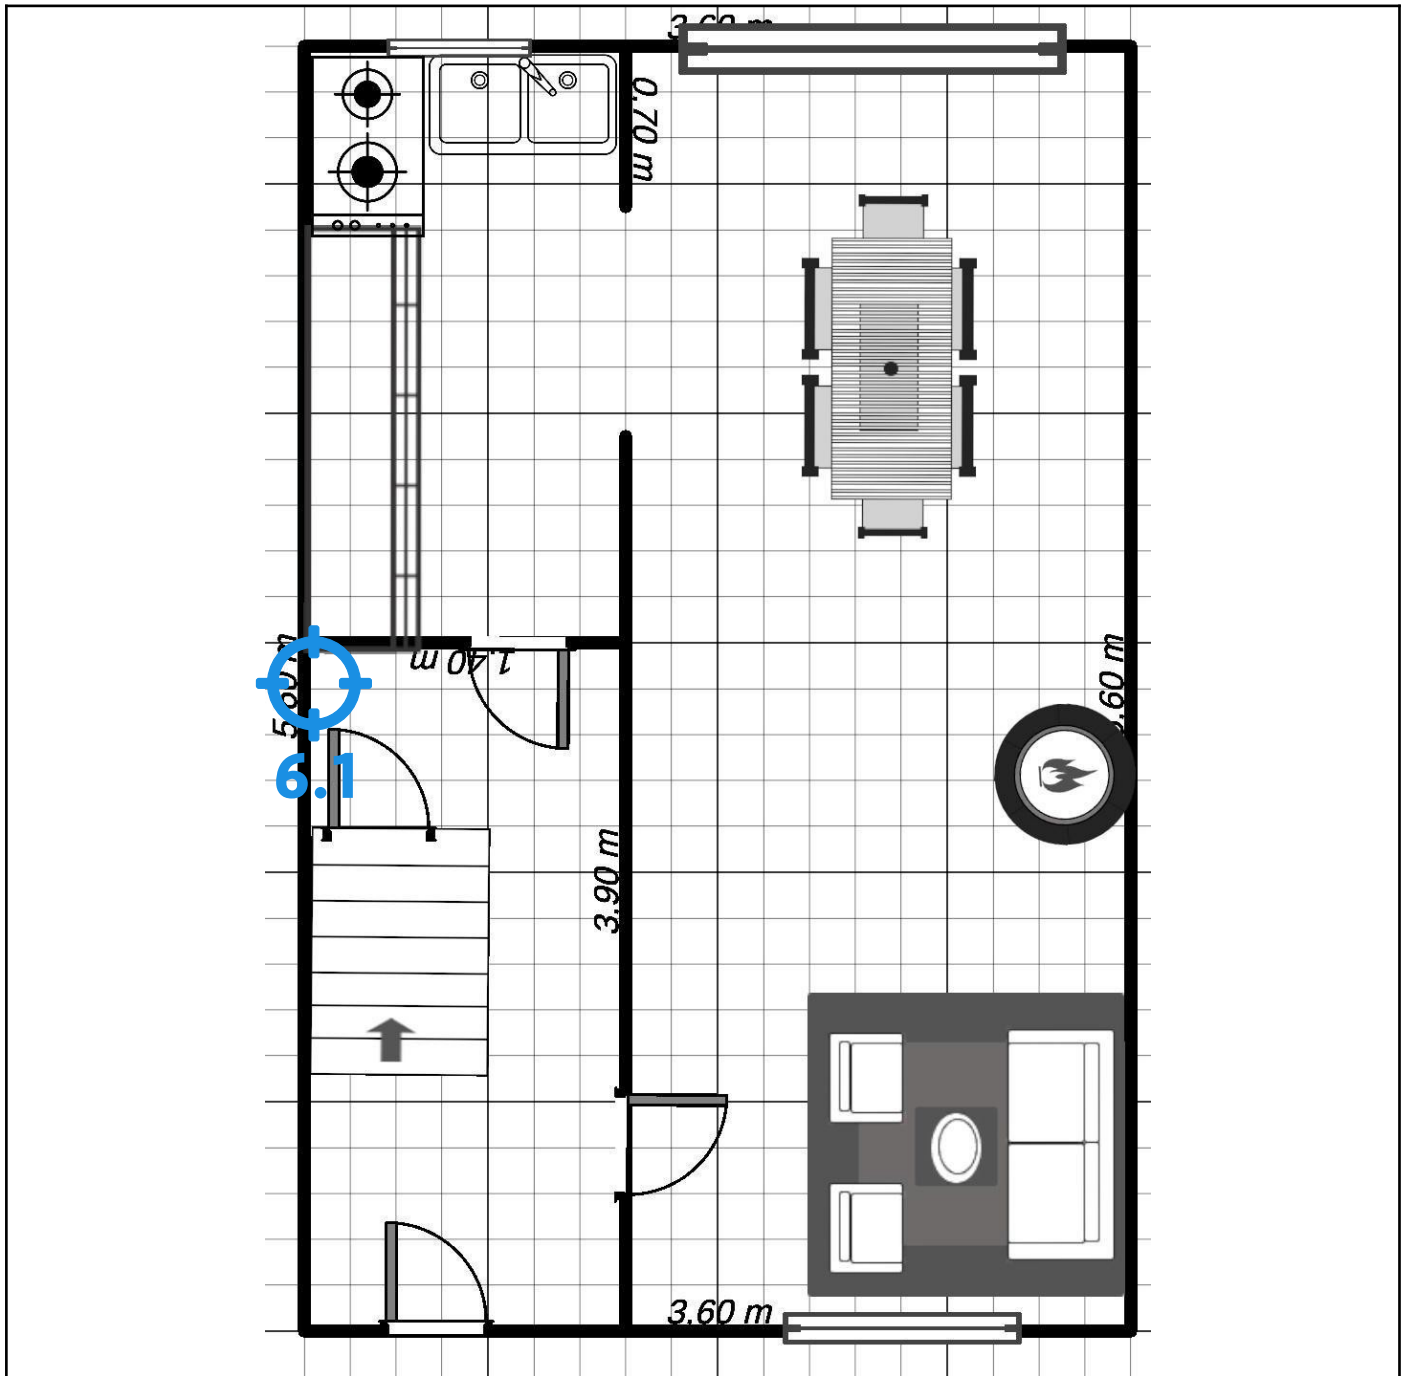
## Plan 1.3: Gelijkvloers 1.0

Beschrijving	Type	Actie
6. Pleisterwerk muren	Geen asbest	-
6.1 Code: A-01 pleisterwerk muren	Mengmonster	-

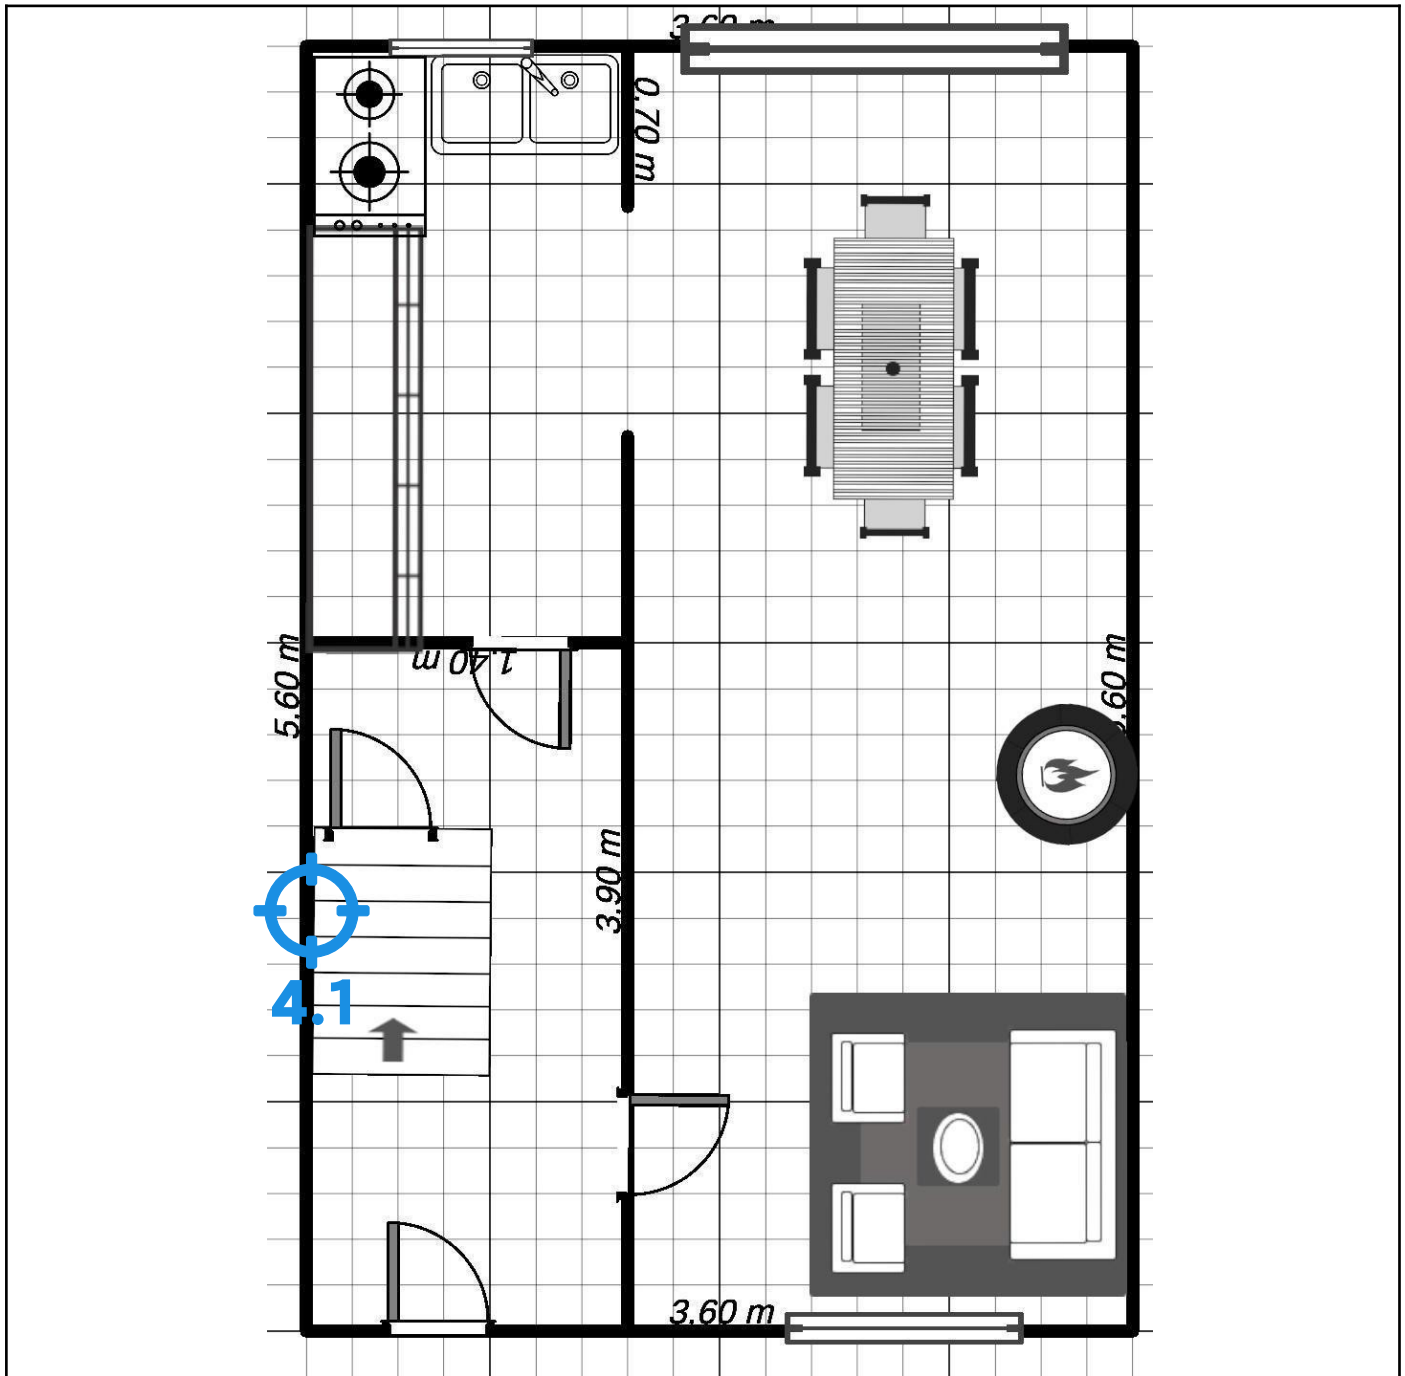
## Plan 1.4: Gelijkvloers 1.1

Beschrijving	Type	Actie
4. Pleisterwerk plafond	Geen asbest	-
4.1 Code: A-02 pleisterwerk plafond	Mengmonster	-

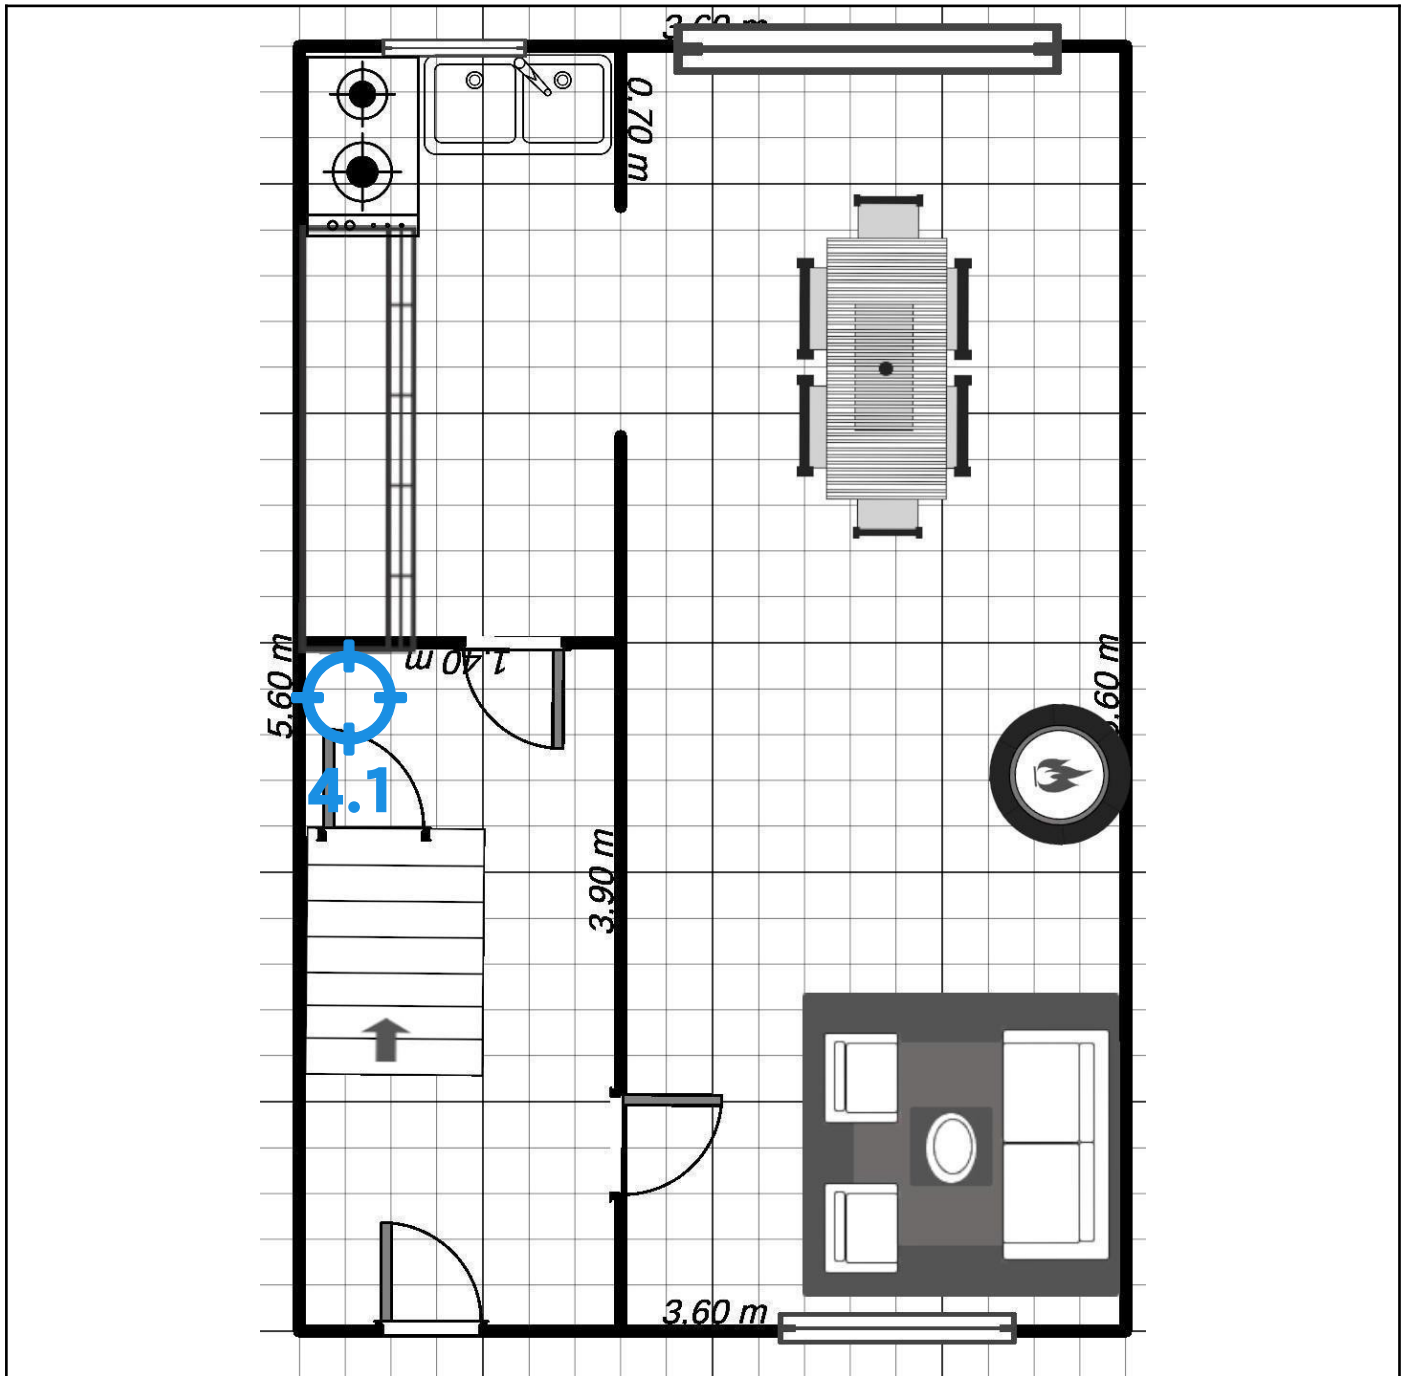
## Plan 1.5: Gelijkvloers 1.2

Beschrijving	Type	Actie
4. Pleisterwerk plafond	Geen asbest	-
4.1 Code: A-02 pleisterwerk plafond	Mengmonster	-

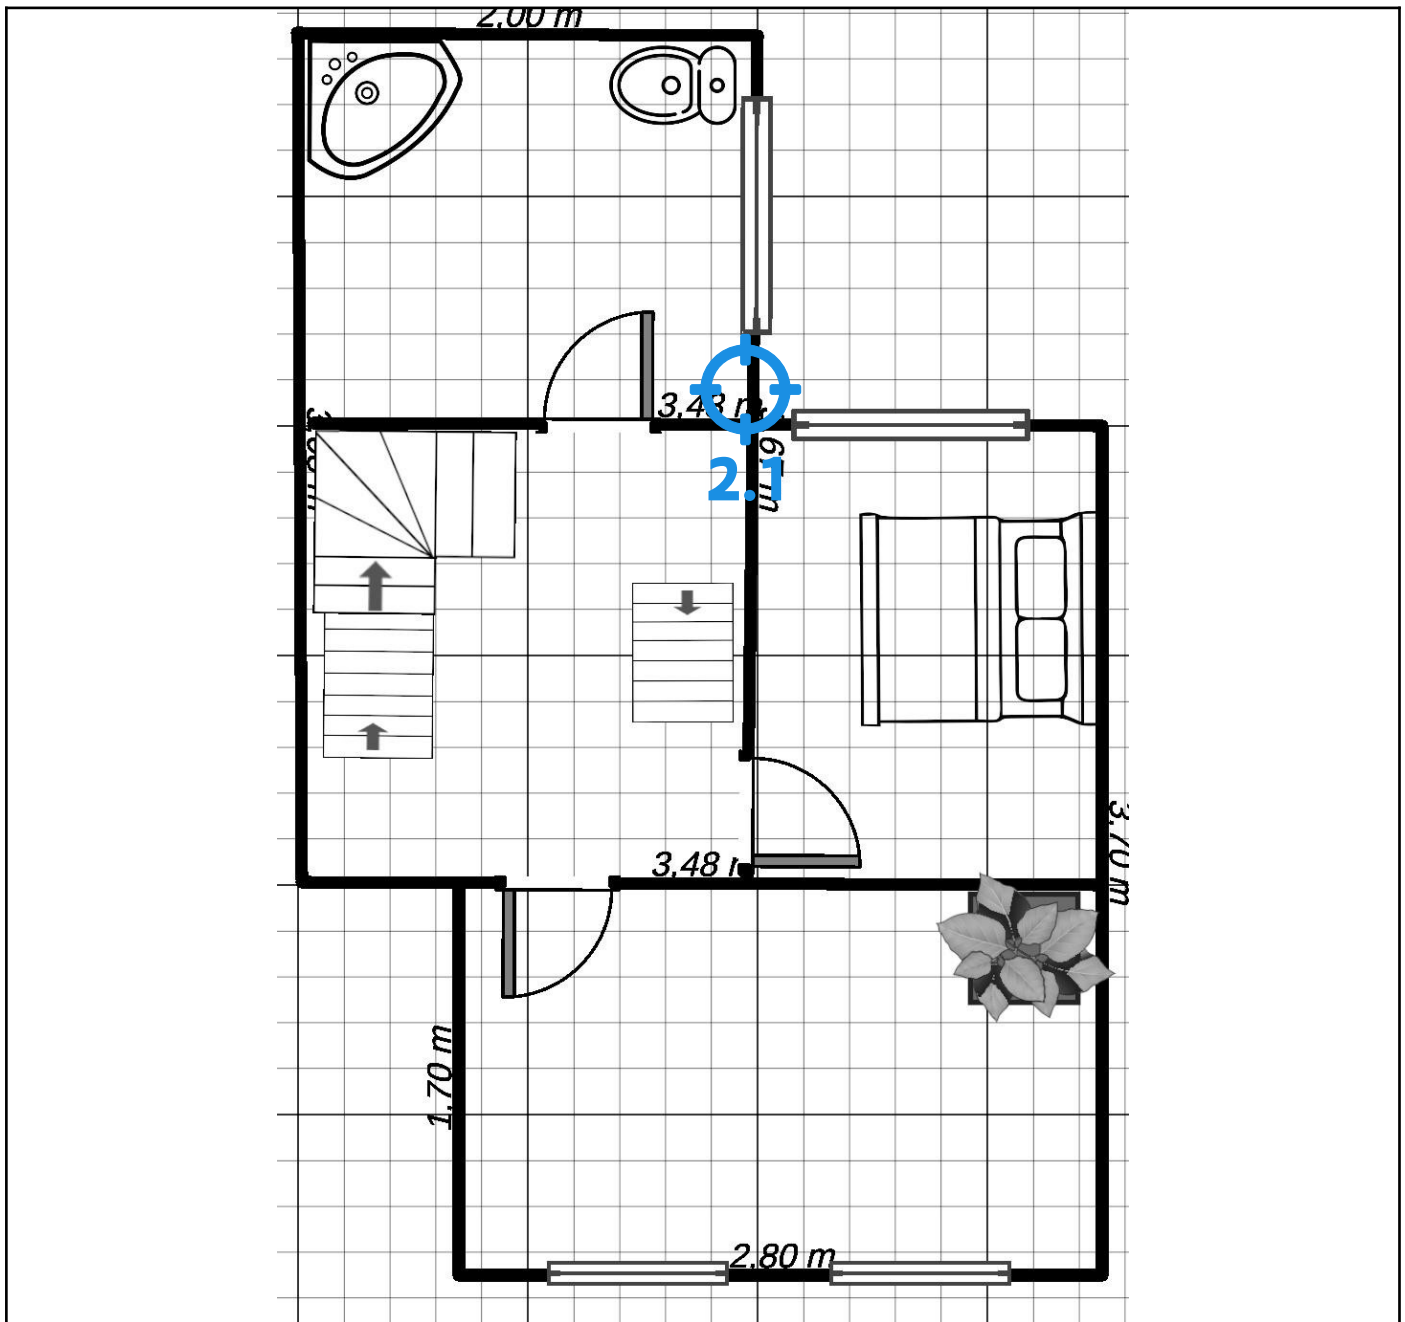
## Plan 1.6: Tussenverdieping - verdieping 1

Beschrijving	Type	Actie
2. Pleisterwerk natte ruimte	Geen asbest	-
2.1 Code: A-03 pleisterwerk natte ruimte	Mengmonster	-

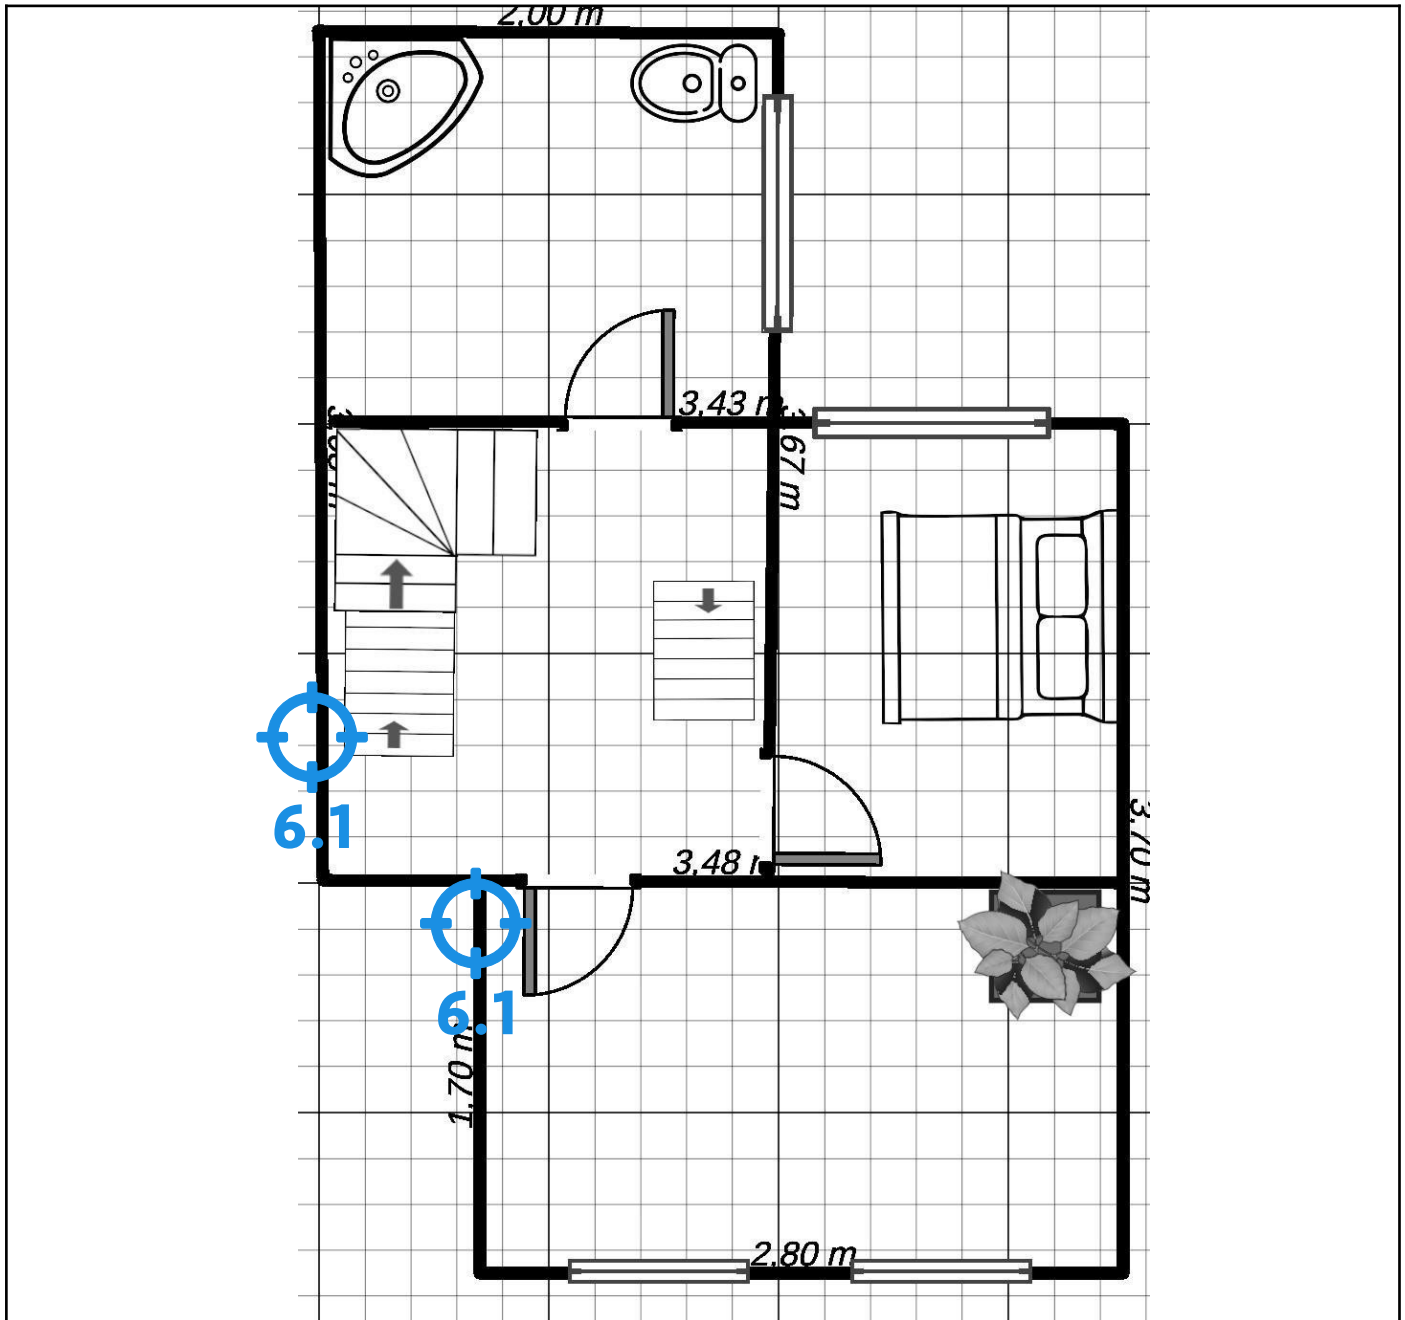
## Plan 1.7: Tussenverdieping - verdieping 1.0

Beschrijving	Type	Actie
6. Pleisterwerk muren	Geen asbest	-
6.1 Code: A-01 pleisterwerk muren	Mengmonster	-

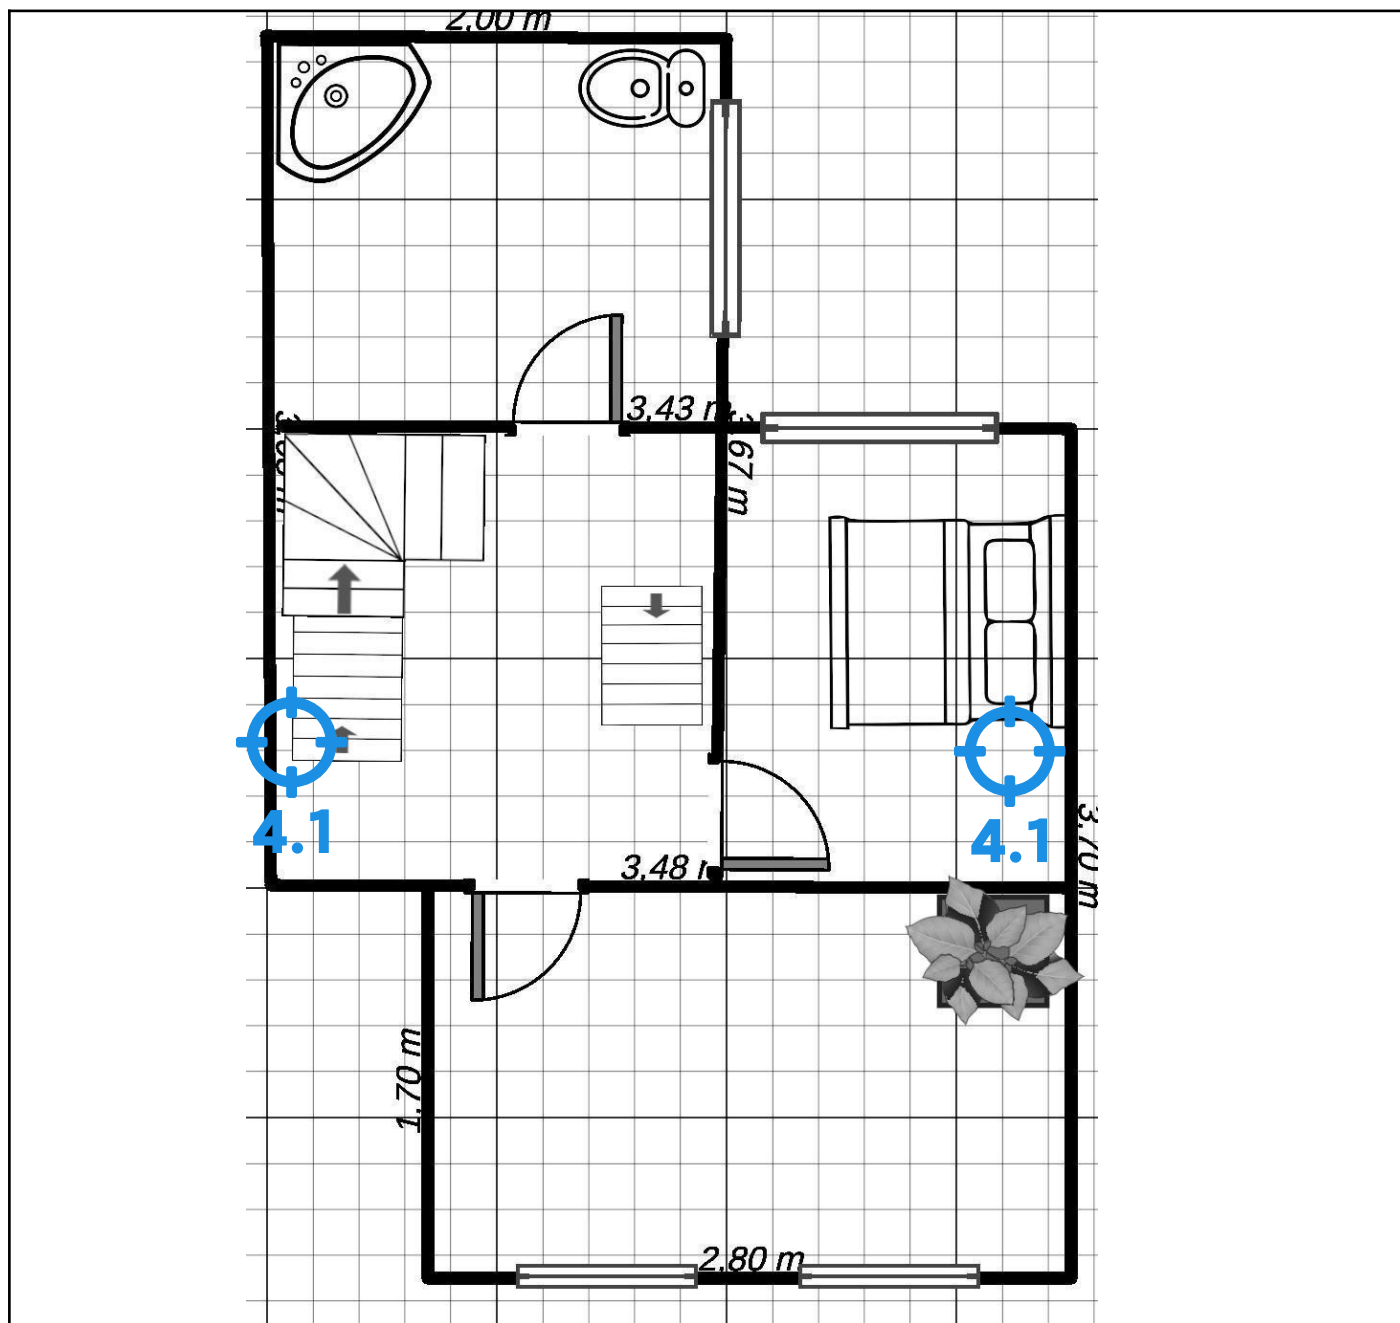
## Plan 1.8: Tussenverdieping - verdieping 1.1

Beschrijving	Type	Actie
4. Pleisterwerk plafond	Geen asbest	-
4.1 Code: A-02 pleisterwerk plafond	Mengmonster	-

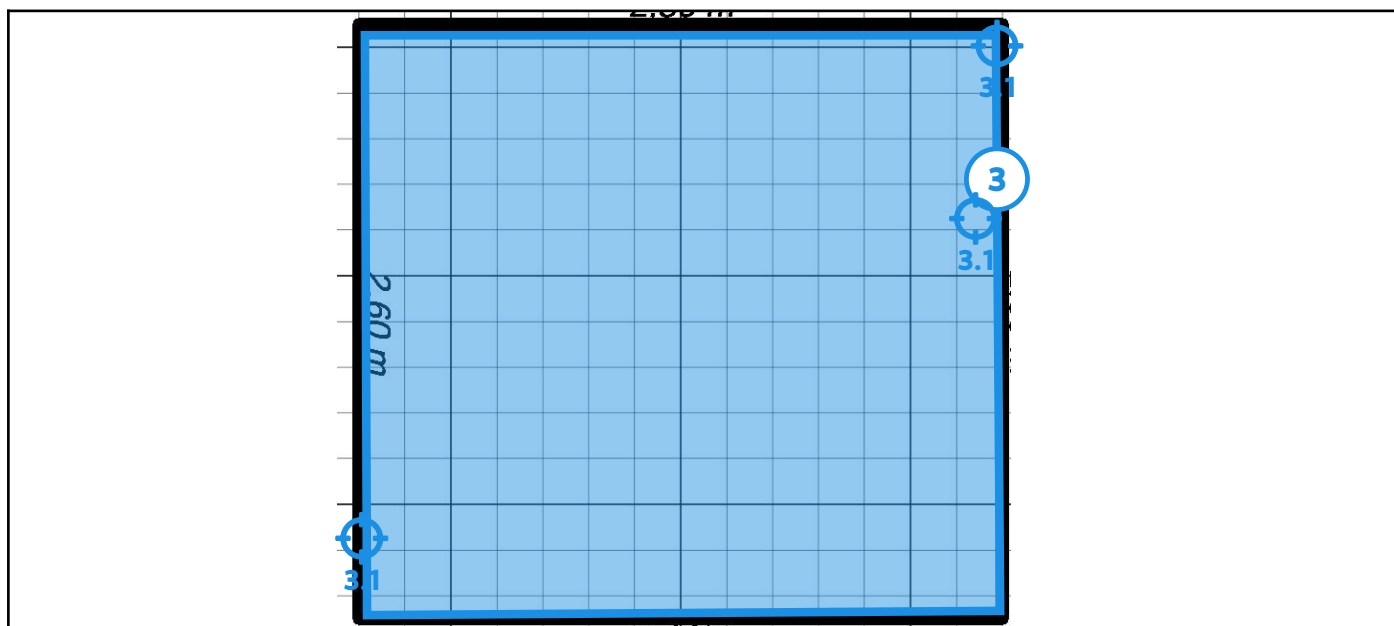
## Plan 1.9: Plat dak - verdieping 1

Beschrijving	Type	Actie
3. Roofing - dak	Geen asbest	-
3.1 Code: A-04 roofing	Mengmonster	-

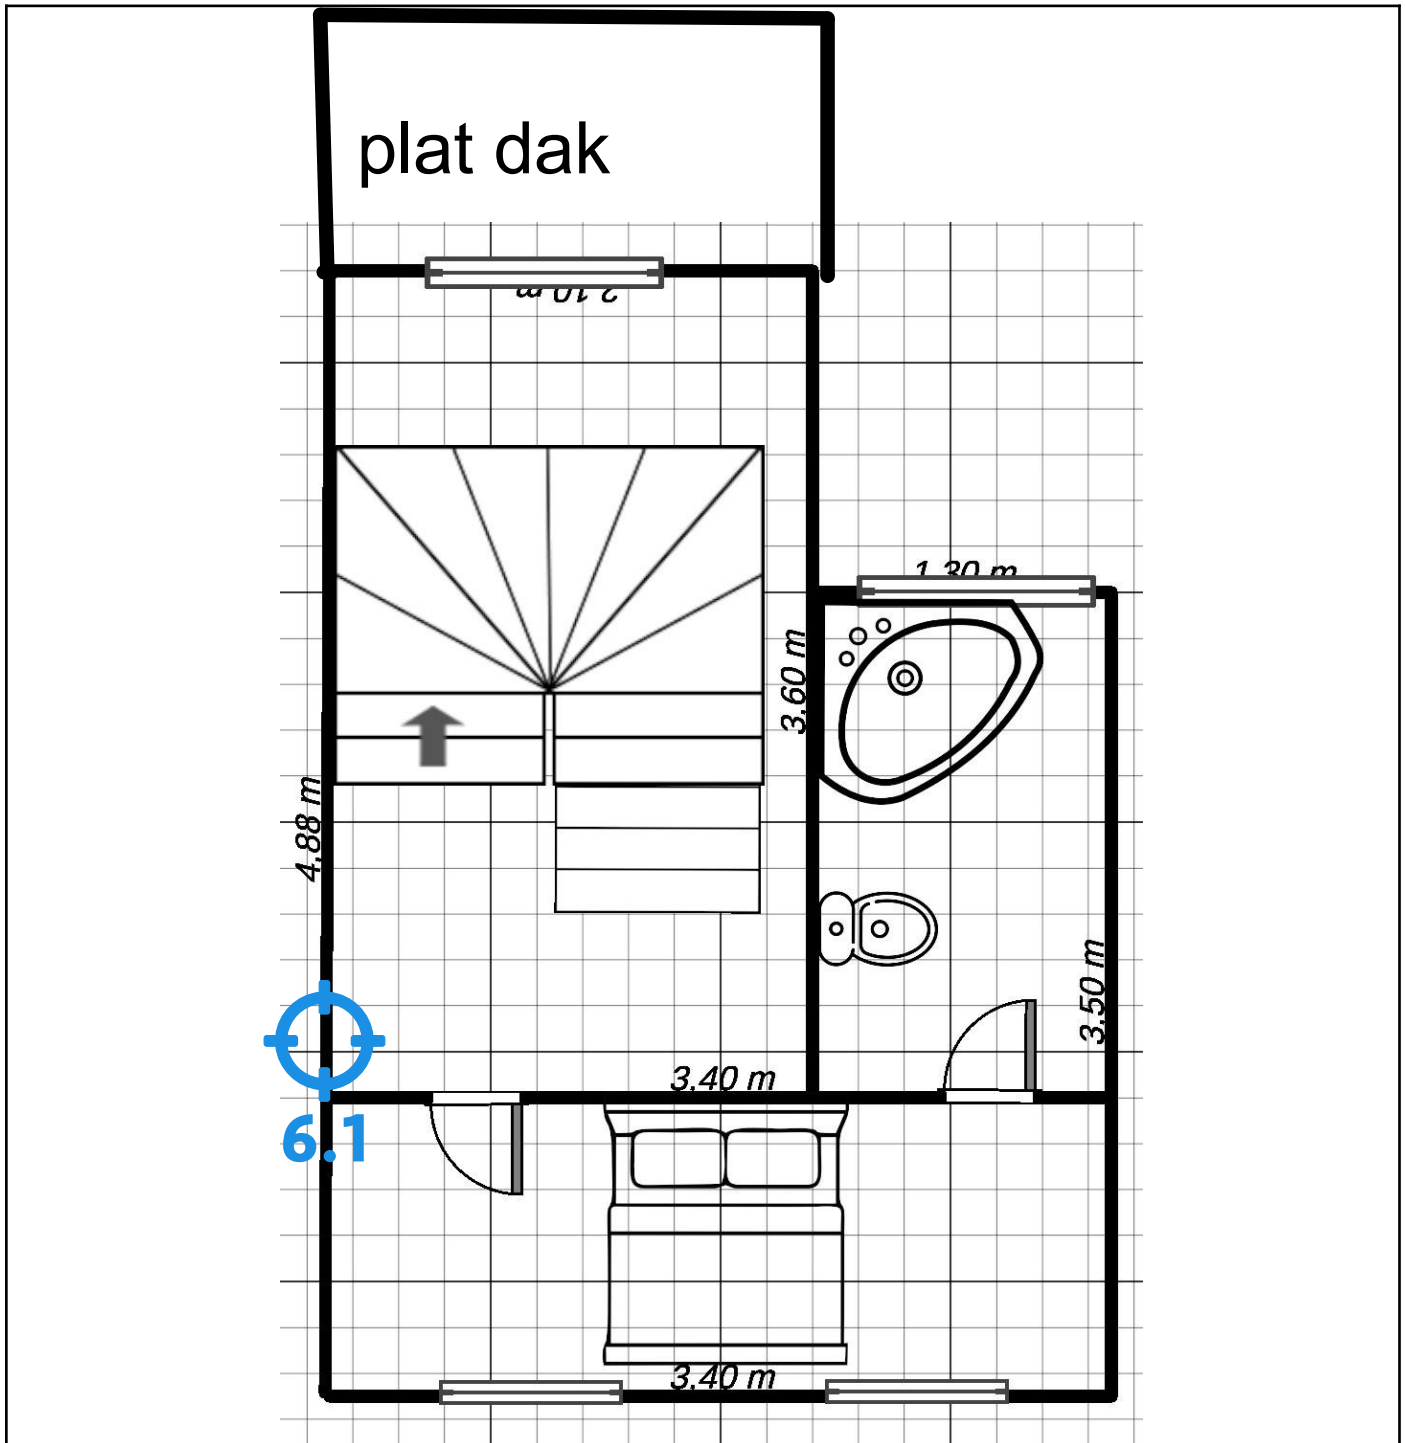
## Plan 1.11: Verdieping 2 1.1

Beschrijving	Type	Actie
6. Pleisterwerk muren	Geen asbest	-
6.1 Code: A-01 pleisterwerk muren	Mengmonster	-

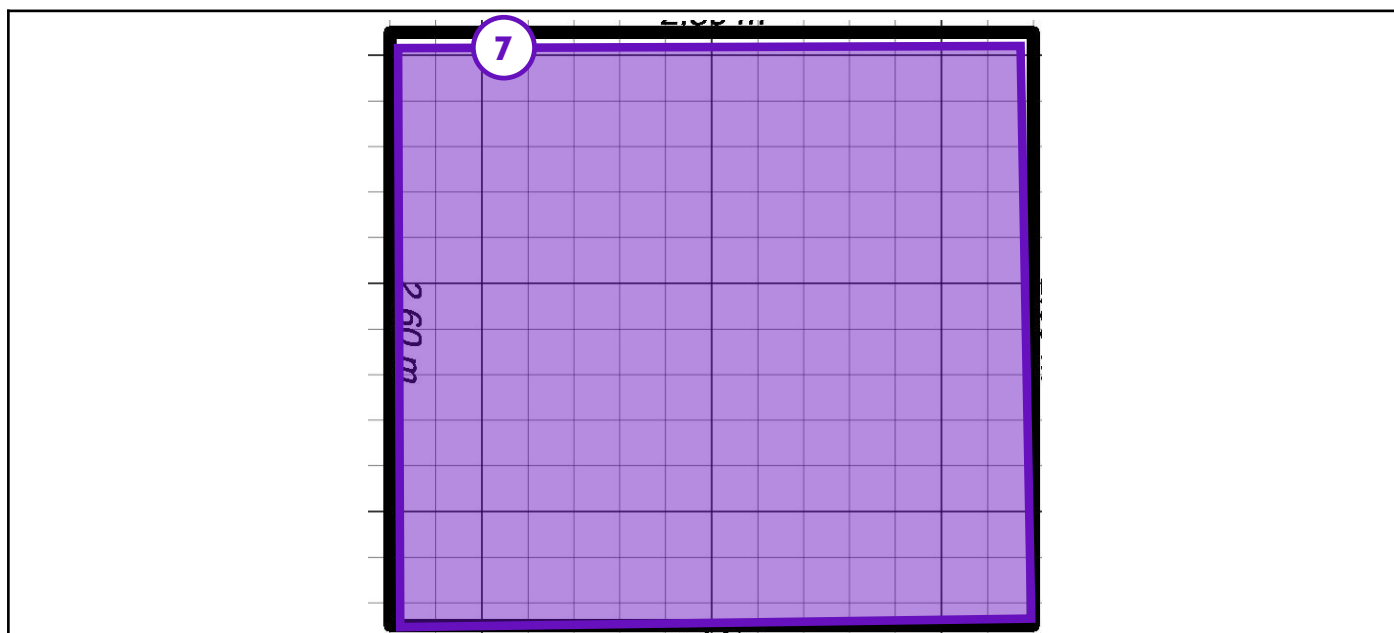
## Plan 1.12: Dak

Beschrijving	Type	Actie
7. Dakpannen	Overige ruimte of materiaal	-

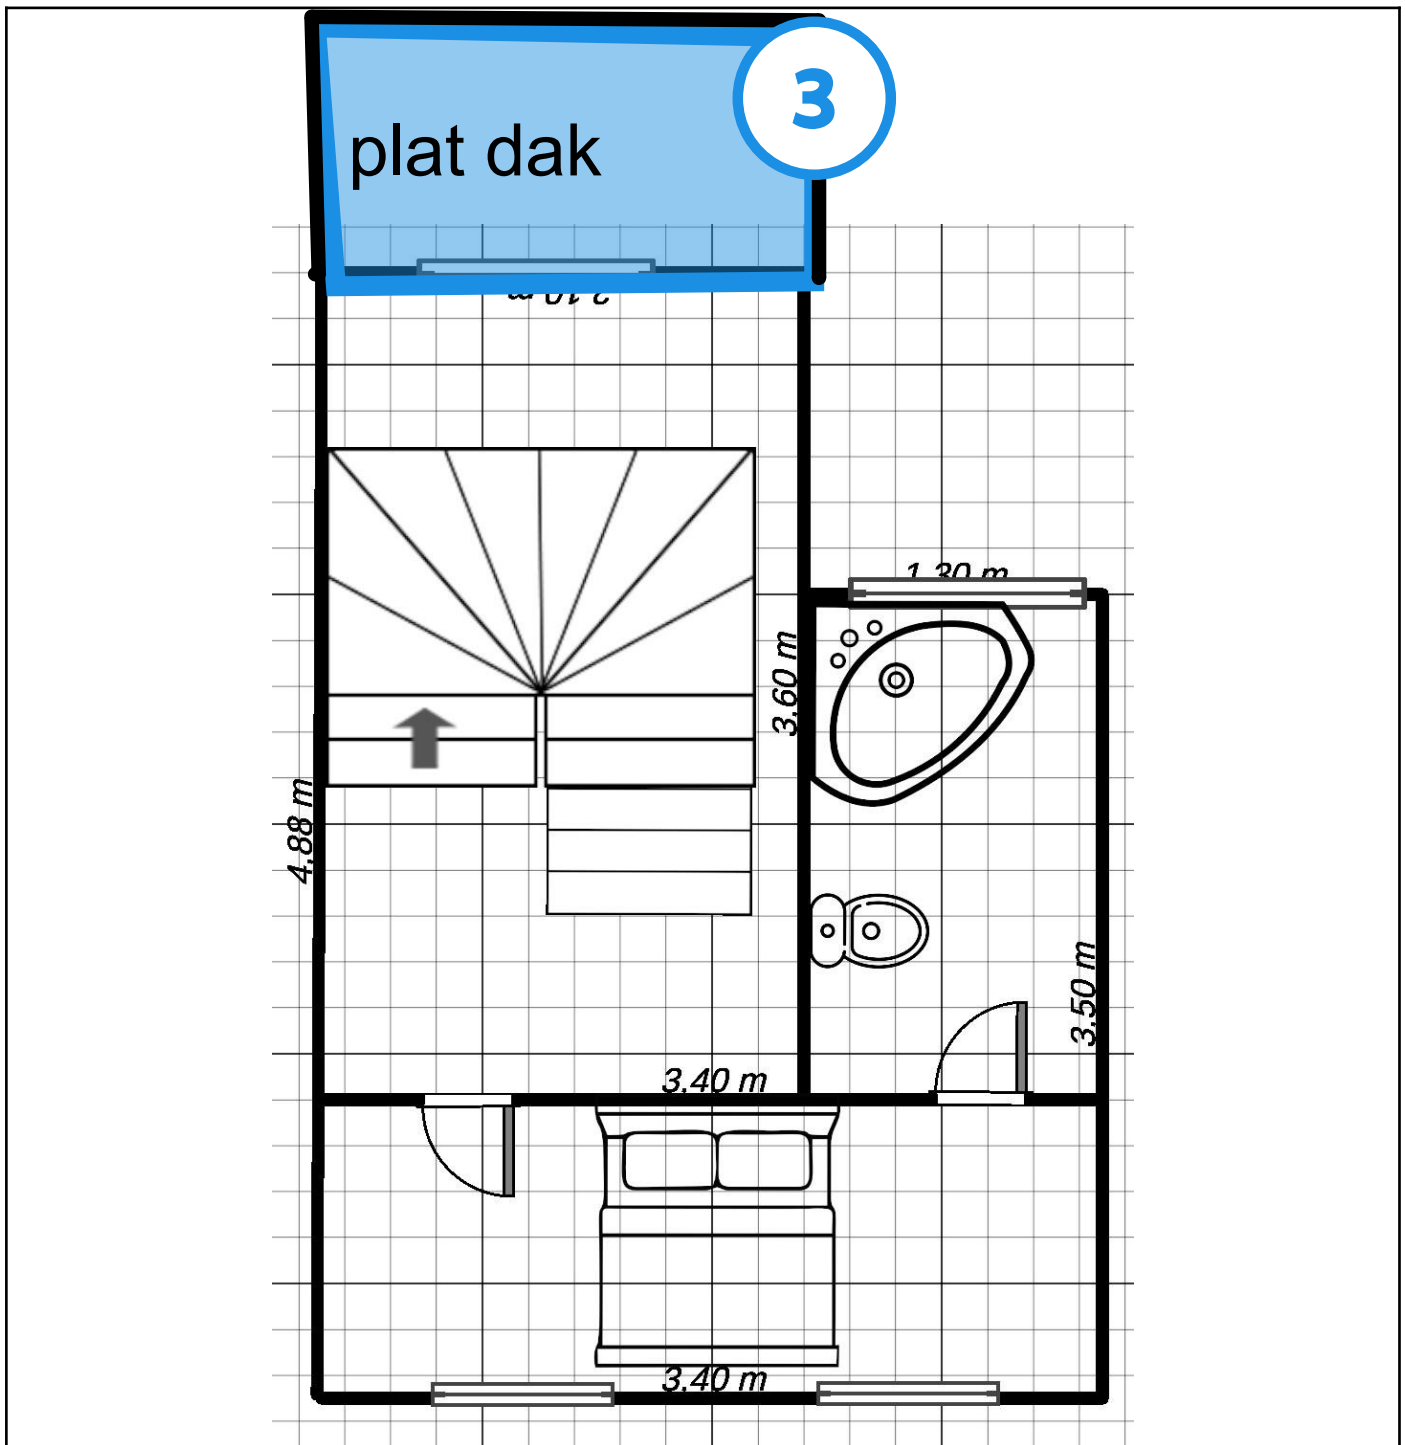
## Plan 1.13: Verdieping 2 1.2

Beschrijving	Type	Actie
3. Roofing - dak	Geen asbest	-
