# Asbestinventarisatetest

Kastanjestraat 2, 2300 Turnhout

Attestnummer : **20260313-000239.000**

Uitgegeven op : **13.03.2026**

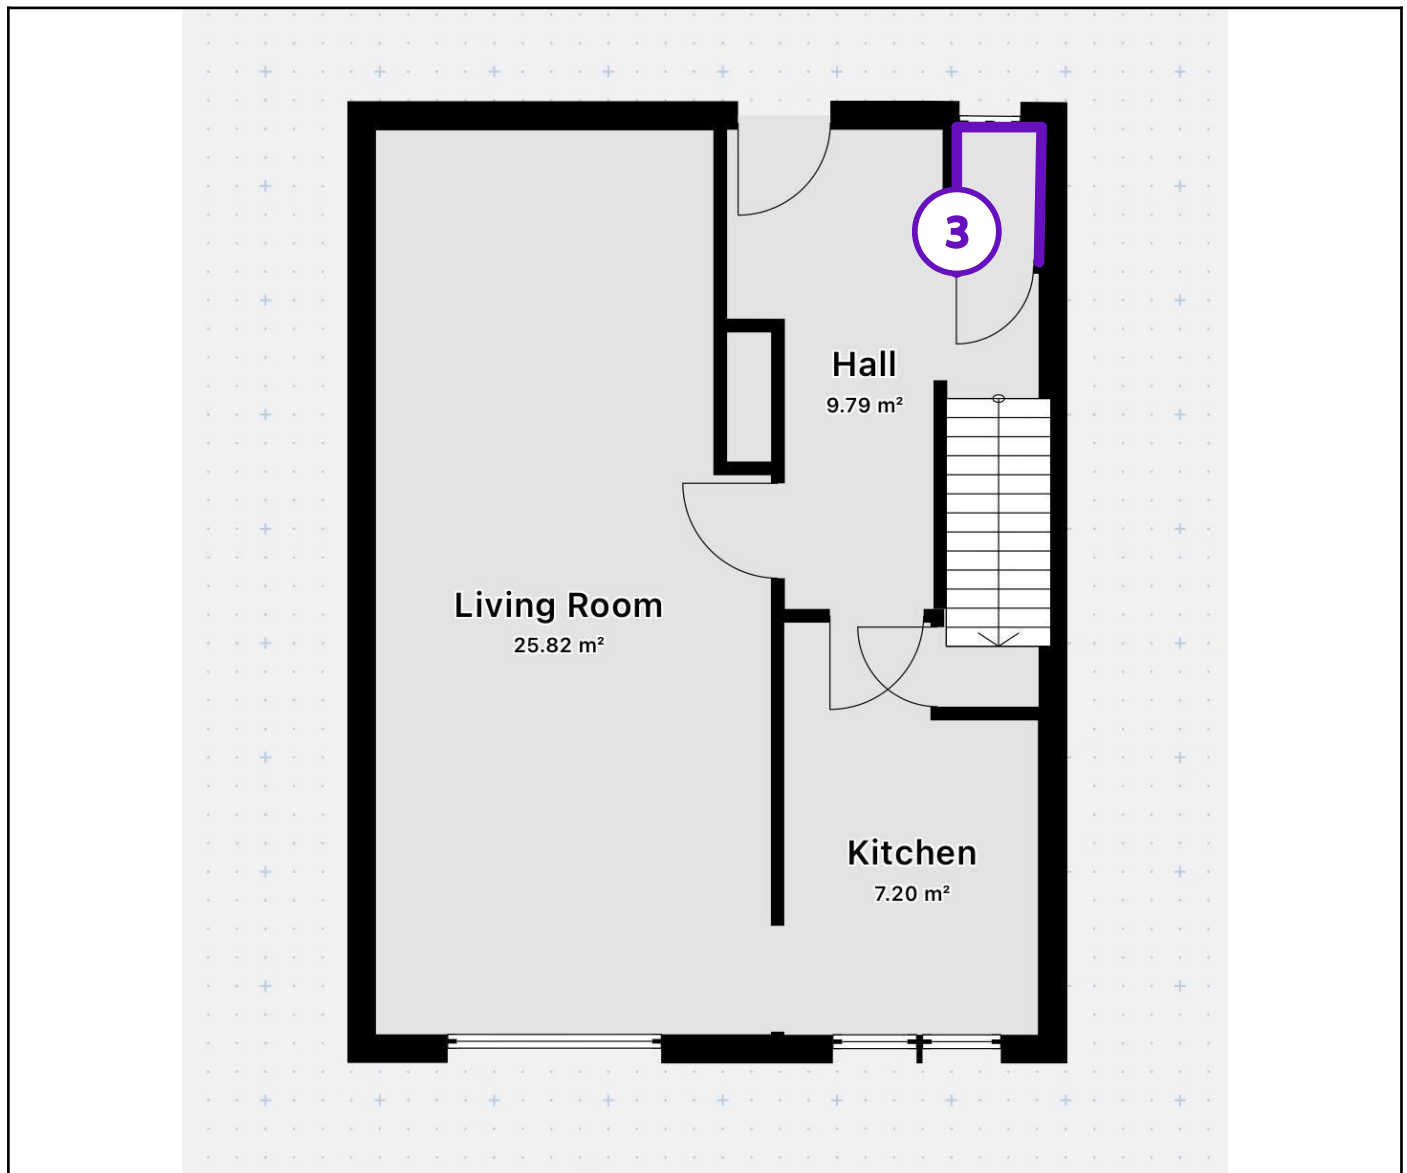
## Plan 1.2: Gelijkvloers

| Beschrijving | Type | Actie |
|---|---|---|
| 3. Valse wanden | Advies | - |

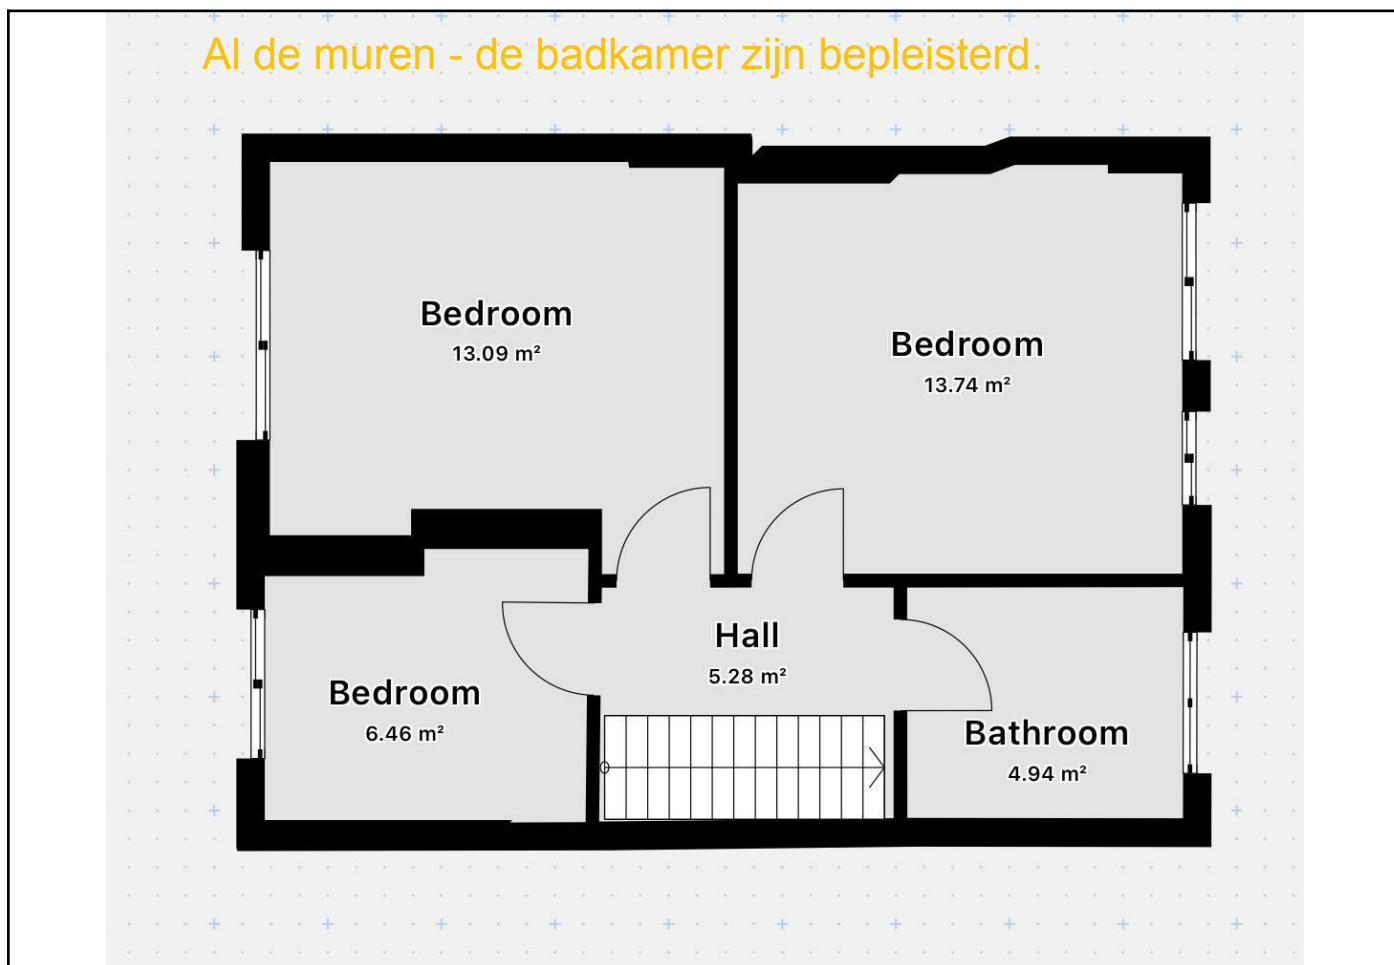
## Plan 1.3: Eerste verdieping

| Beschrijving | Type | Actie |
|---|---|---|
| 5. Muurpleister | Geen asbest | - |

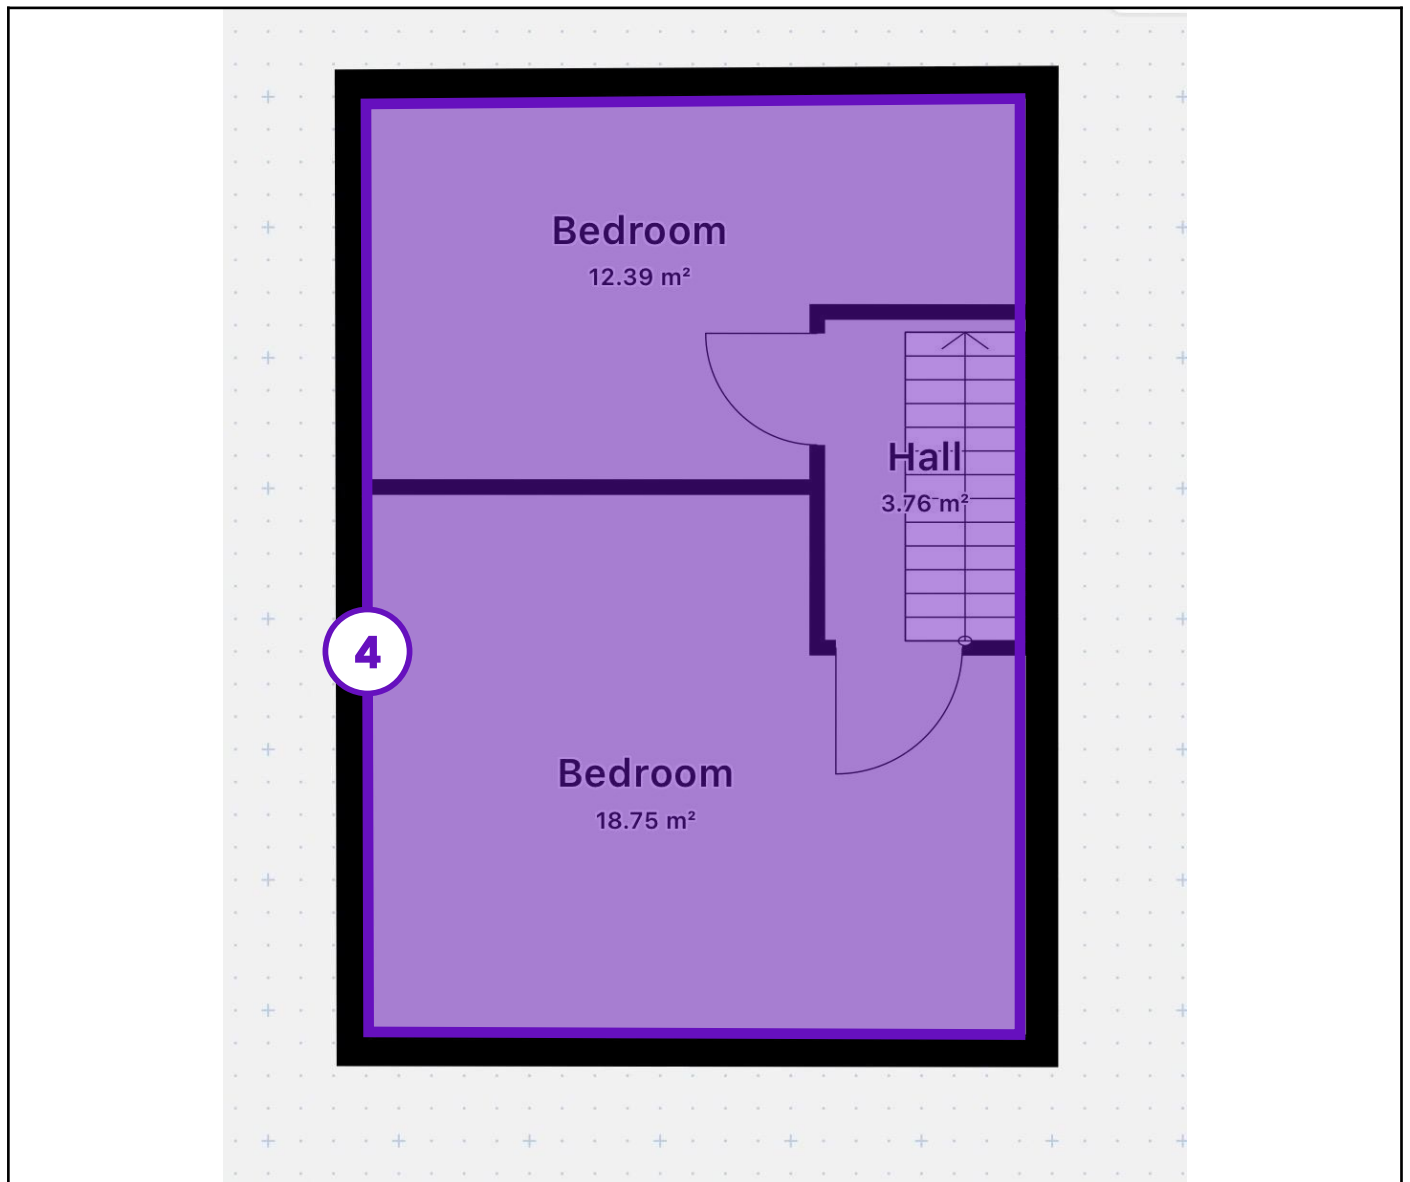
## Plan 1.4: Tweede verdieping

| Beschrijving | Type | Actie |
|---|---|---|
| 4. Valse plafonds | Advies | - |

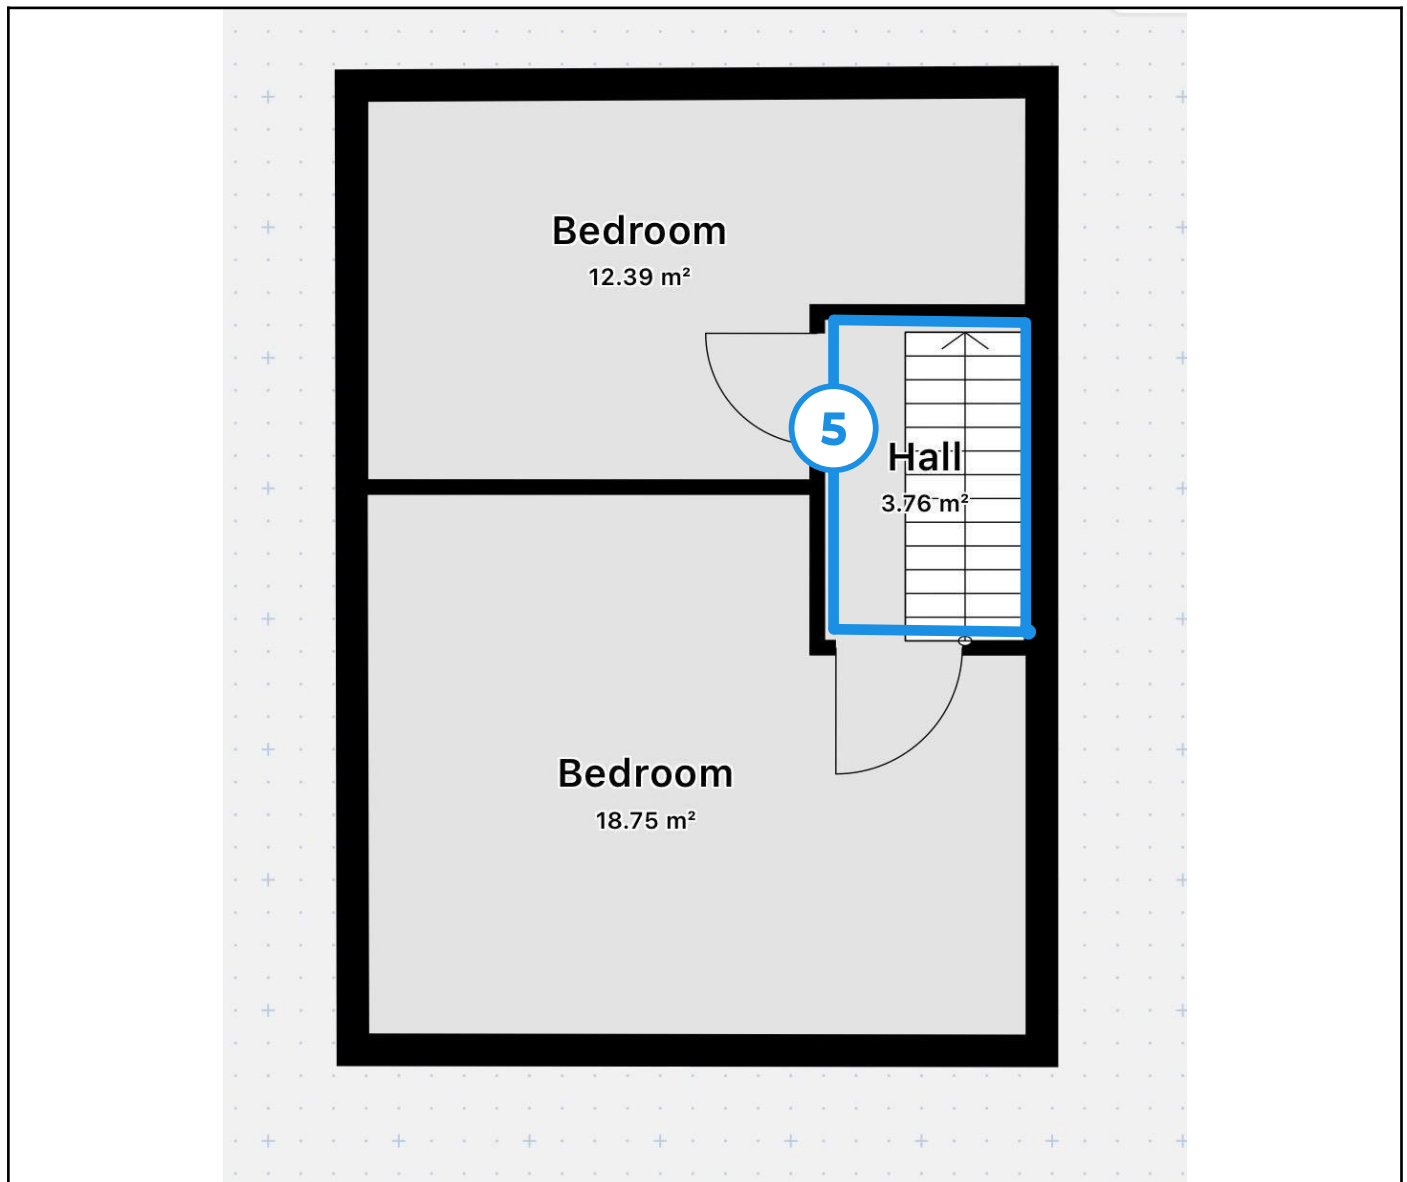
## Plan 1.7: Tweede verdieping kopie

| Beschrijving | Type | Actie |
|---|---|---|
| 5. Muurpleister | Geen asbest | - |

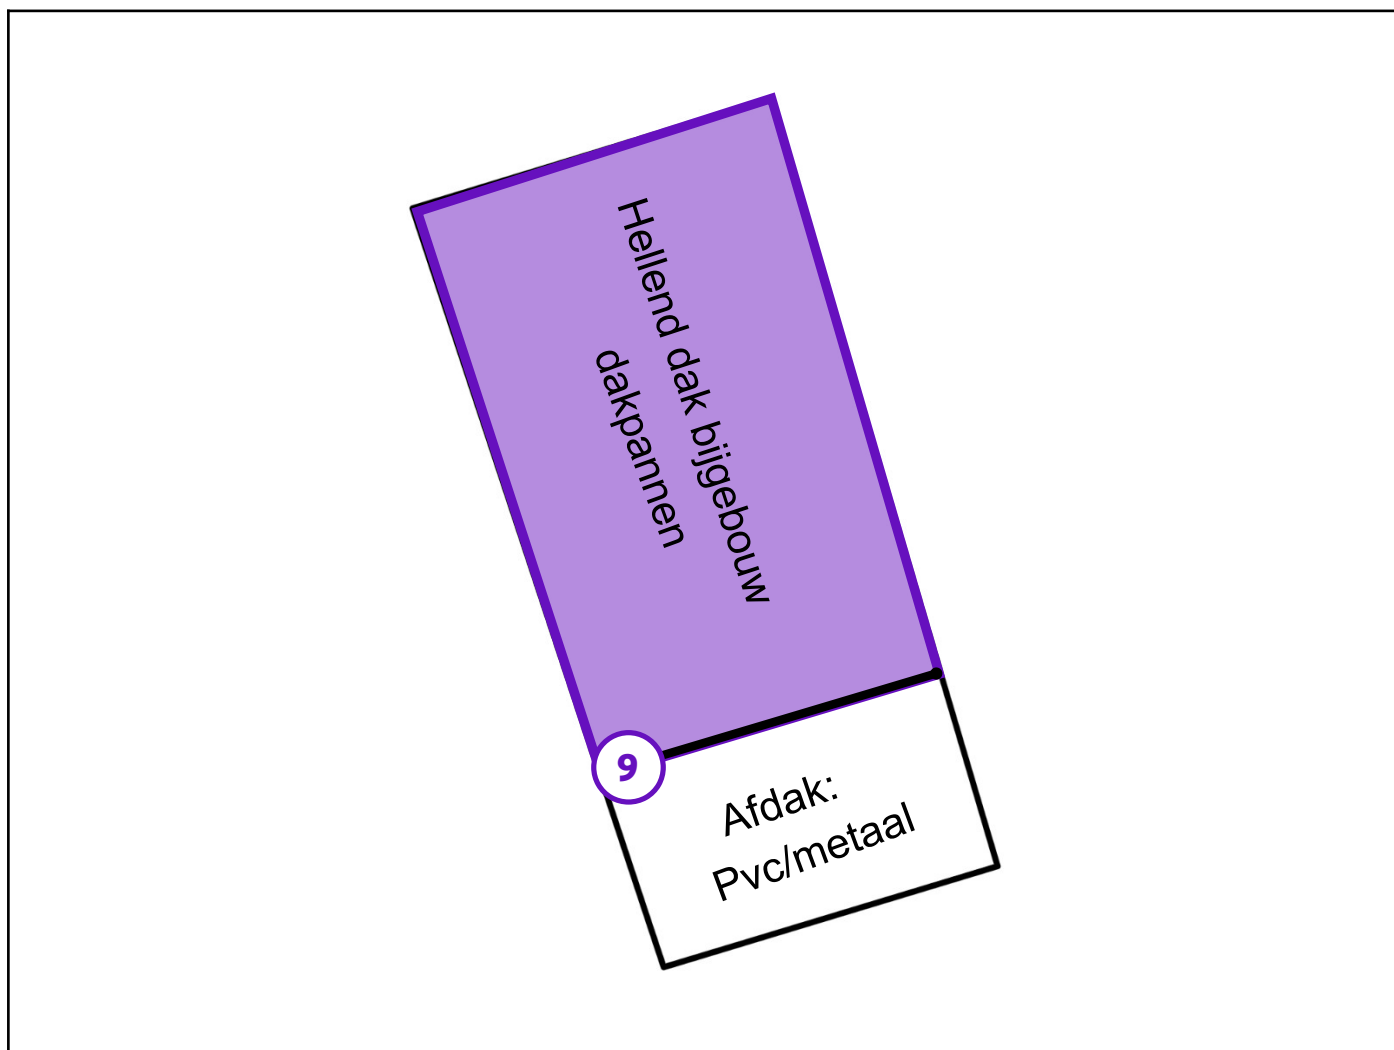
## Plan 2.1: Bijgebouw plan

| Beschrijving | Type | Actie |
|---|---|---|
| 9. Dakbedekking niet verdacht. | Overige ruimte of materiaal | - |

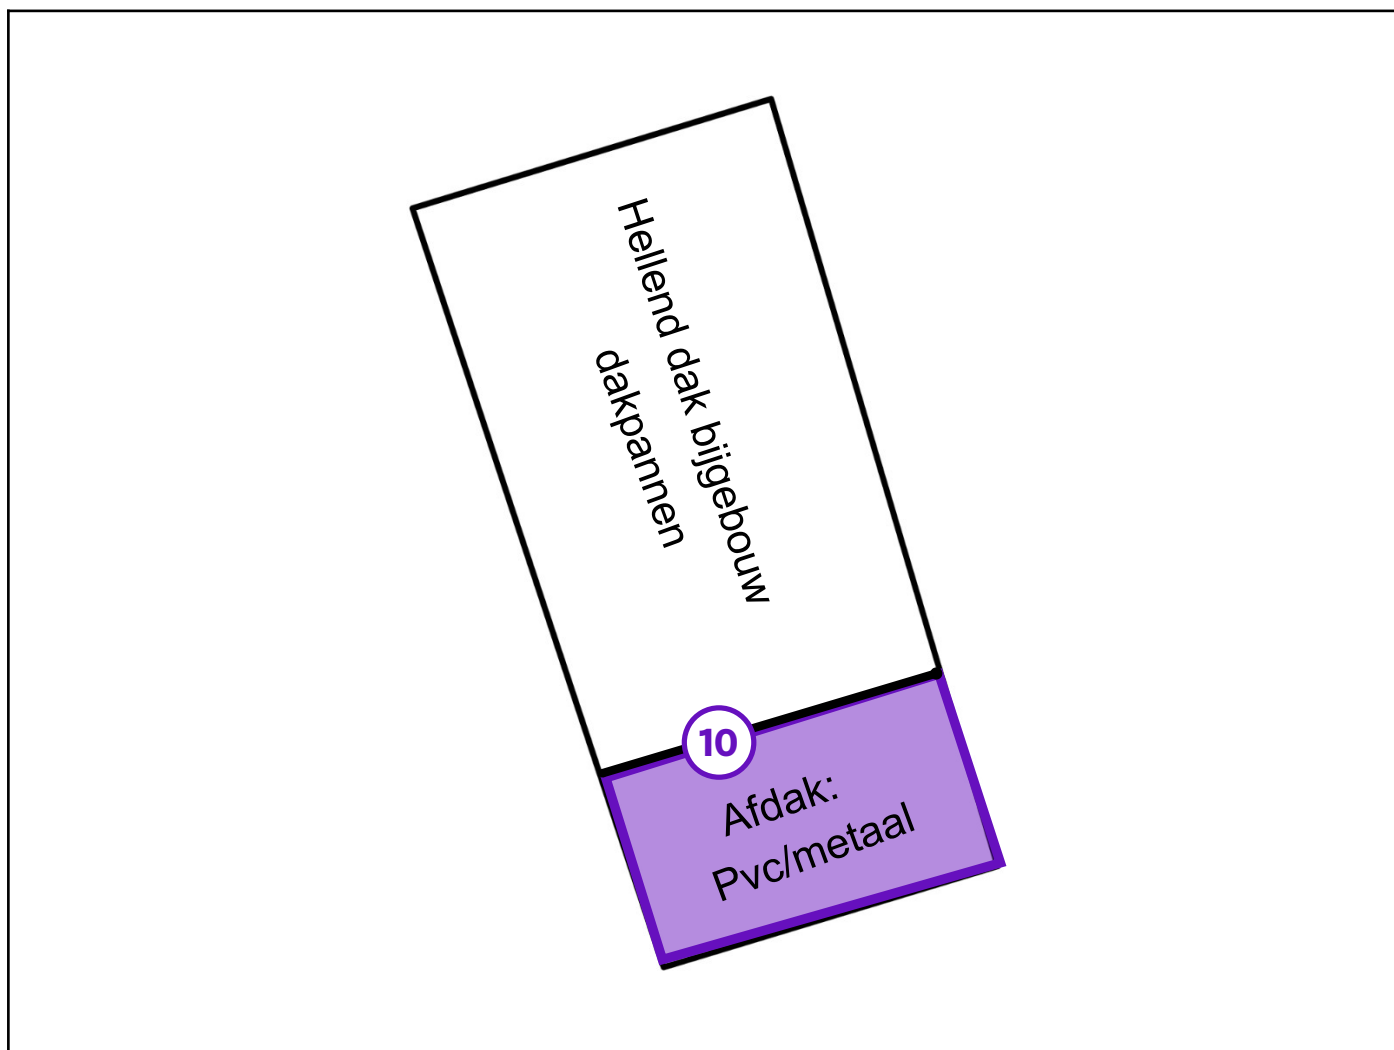
## Plan 2.2: Bijgebouw plan kopie

| Beschrijving | Type | Actie |
|---|---|---|
| 10. Afdak naast bijgebouw | Overige ruimte of materiaal | - |
