Asbestinventarisatetest

Kruishuisstraat 90, 2300 Turnhout

Attestnummer : 20260313-000403.000

Uitgegeven op : 13.03.2026

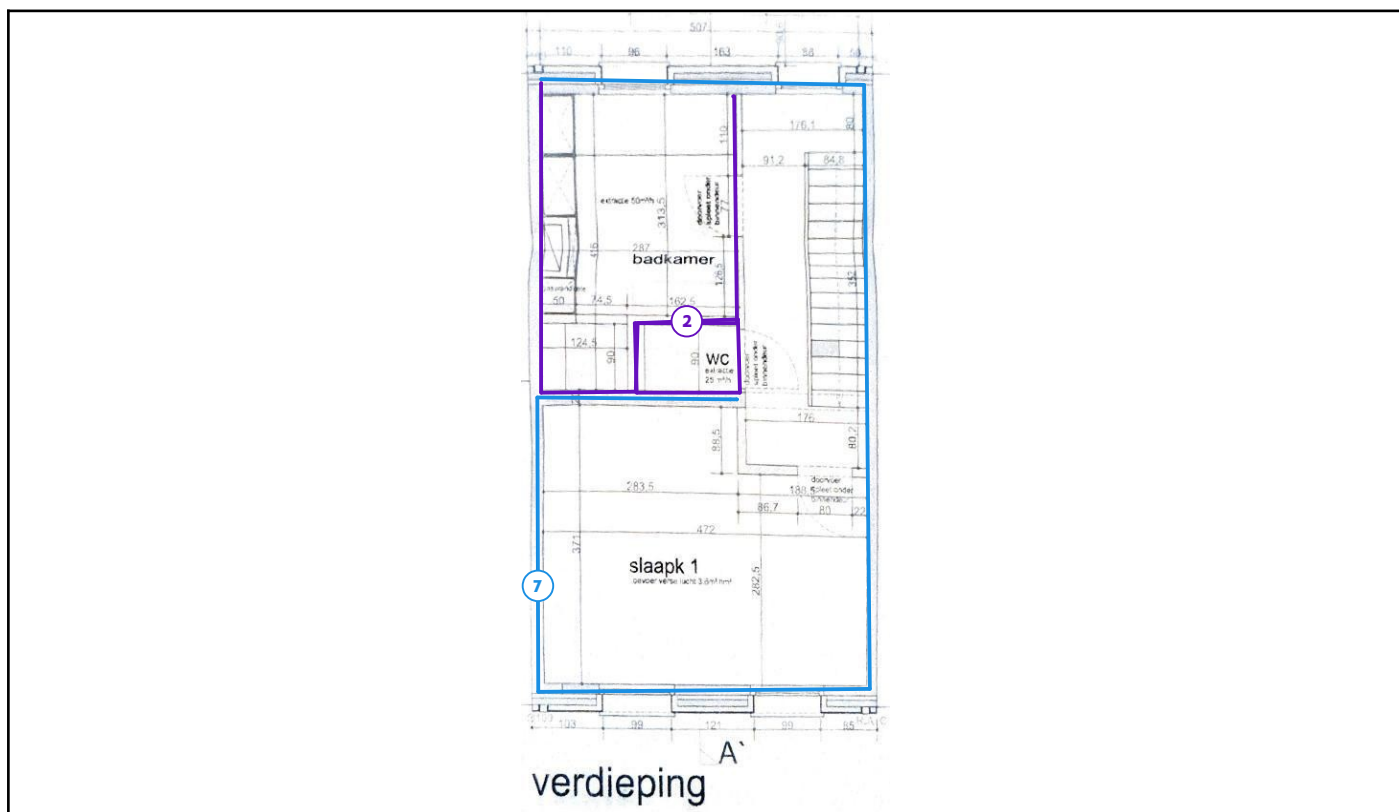
Plan 1.6: Verdieping (wanden)

Beschrijving	Type	Actie
2. Voorzetwanden hout/pvc/gipskarton	Advies	-
7. Pleister wanden	Geen asbest	-

De voorzetwand bestaat uit hout/pvc/gipskarton. Dit materiaal is niet-asbestverdacht. Deskundige kan geen uitspraak doen over eventueel achterliggende lagen. Laat deze onderzoeken bij sloop of renovatie om die lagen uit te sluiten van de aanwezigheid van asbest.

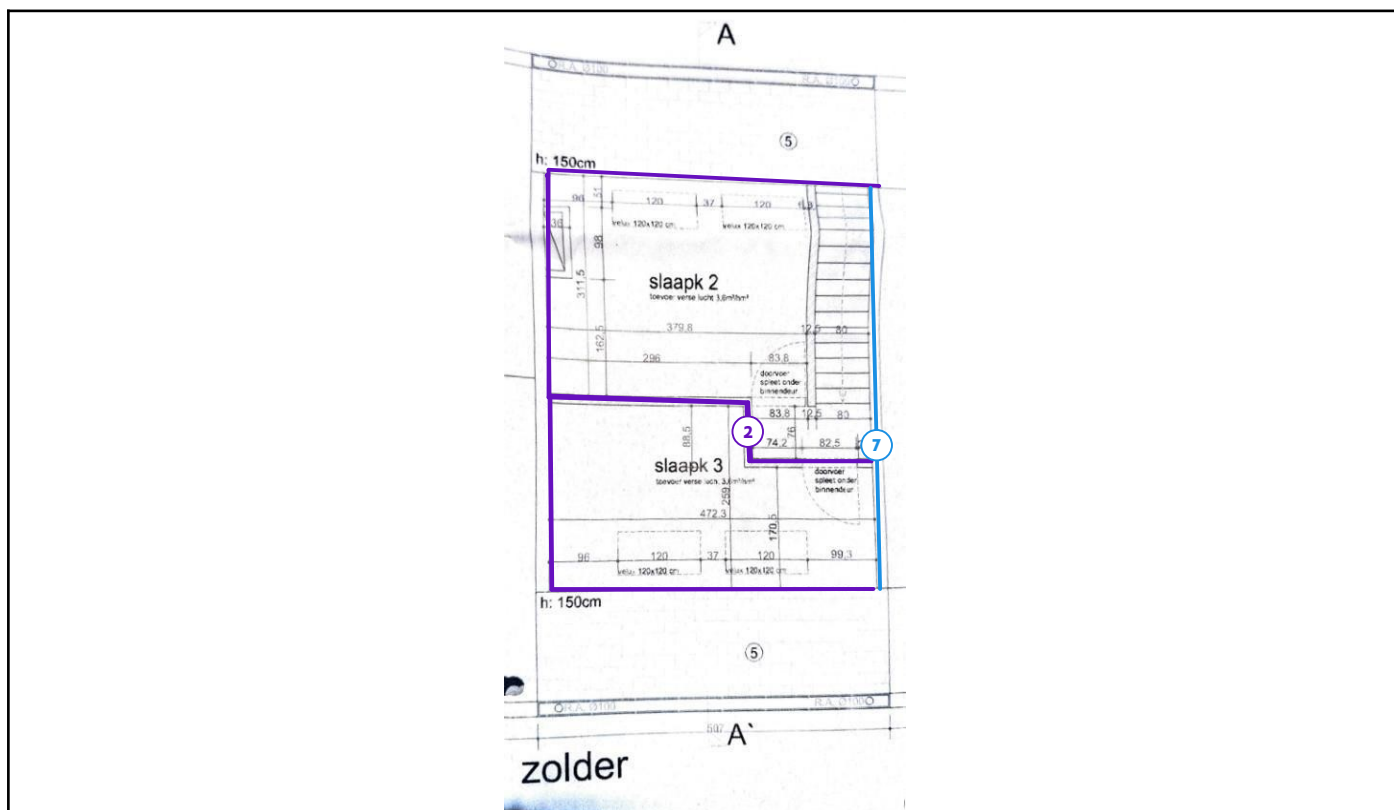
Plan 1.9: Zolder (wanden)

Beschrijving	Type	Actie
2. Voorzetwanden hout/pvc/gipskarton	Advies	-
7. Pleister wanden	Geen asbest	-

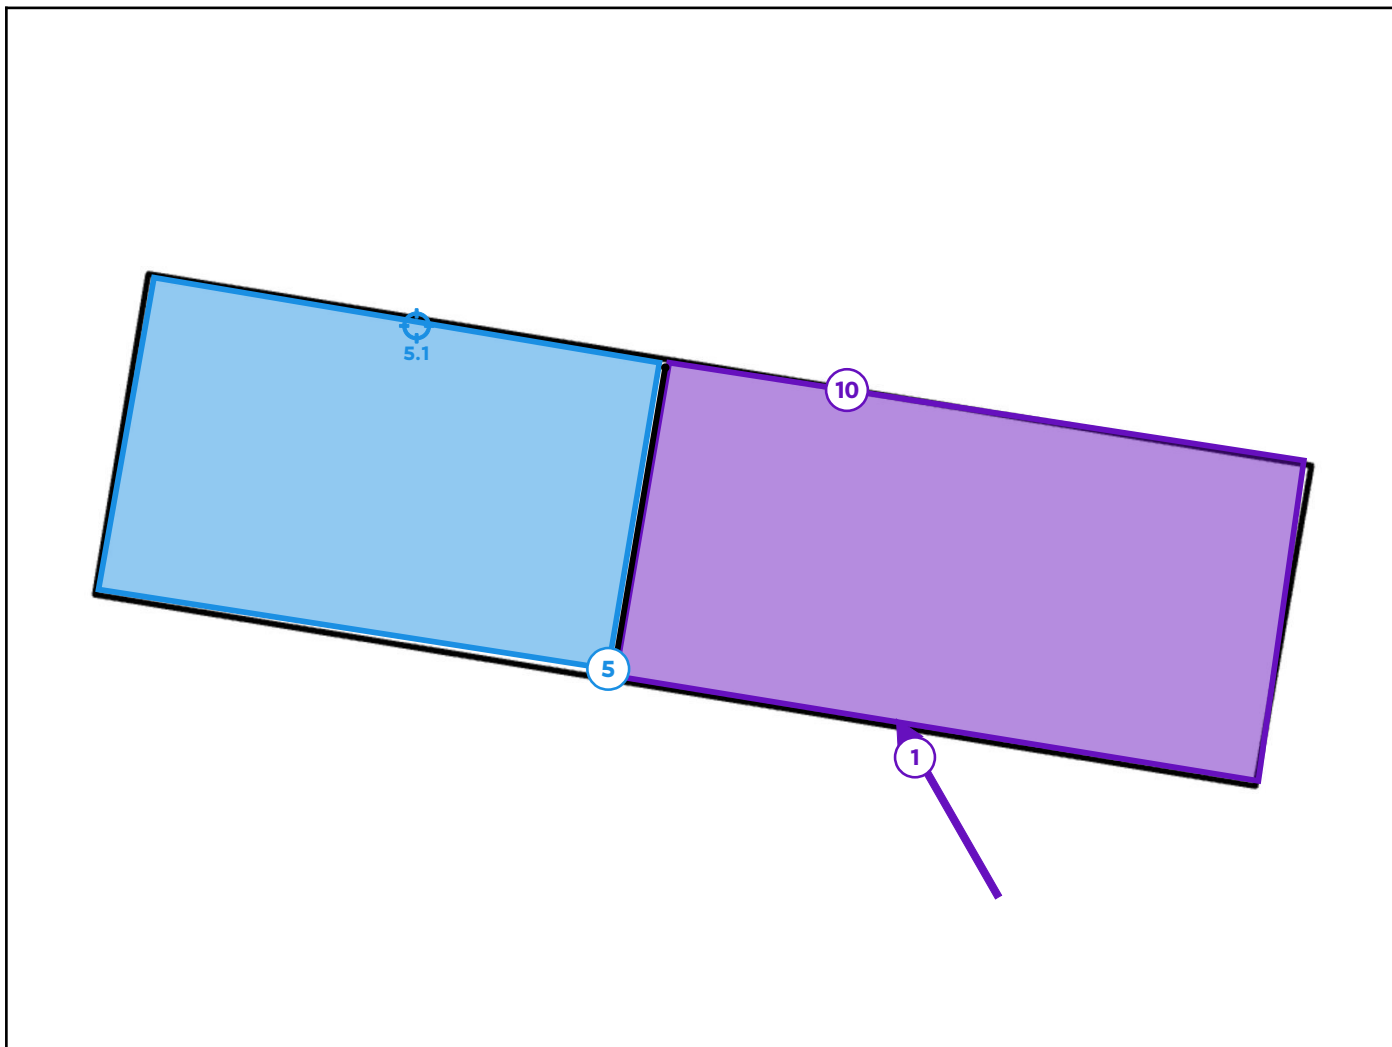
Plan 1.12: Dakenplan

Beschrijving	Type	Actie
1. Binnenzijde schouw	Beperking	-
5. Roofing met staalname	Geen asbest	-
5.1 Code: 3	Puntmonster	-
10. Dakpannen (niet verdacht)	Overige ruimte of materiaal	-

Uitleg van de asbestdeskundige: De binnenzijde van de schouw is enkel inspecteerbaar langs de bovenzijde. De bovenzijde is hoger dan 3,50m te rekenen vanaf een veilige ondergrond waardoor dit buiten het standaard onderzoek valt.
