Asbestinventarisatetest

Gentse steenweg 38/1, 9300 Aalst

Attestnummer : 20260317-000108.000

Uitgegeven op : 17.03.2026

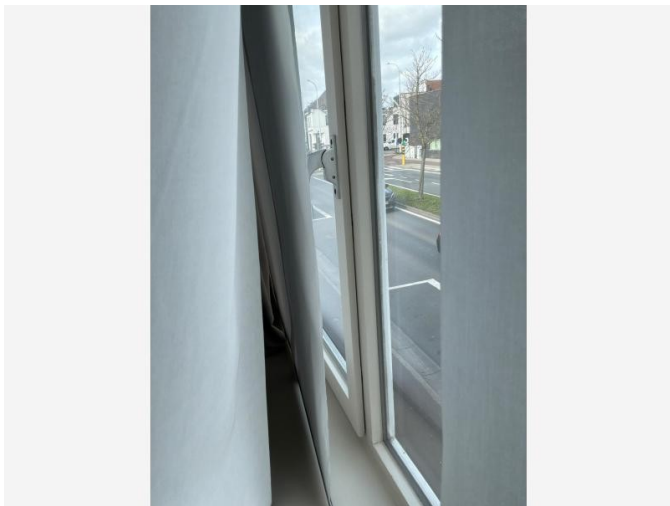
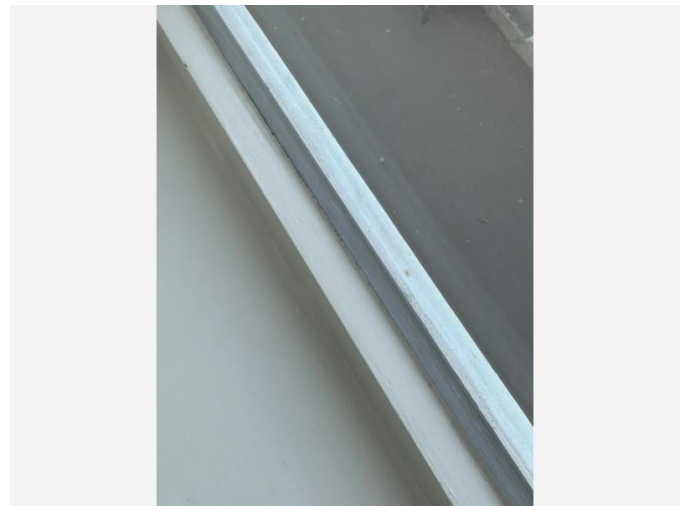
Beschrijving	Notitie	Terug te vinden op plannen
Fiche 4: mastiek type: siliconen	Aanwezig in alle ramen, buiten de andere aangeduide types.	-
Fiche 5: Ketel van na 2001	Deze ketel is van na 2001 en kan dus geen asbest verdachte materialen bevatten.	Plan 1.2: Hoofdgebouw plan 1e
