# Asbestinventarisatattest

Mechelsestraat 106/2, 1840 Londerzeel

Attestnummer : 20260202-000332.000

Uitgegeven op : 02.02.2026

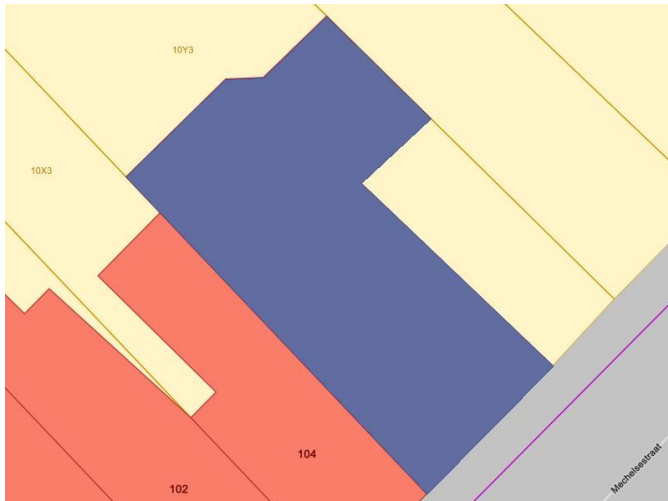
## Zone 1: Hoofdgebouw

Tijdens de inspectie vastgesteld:

- 0 Asbestmaterialen
- 0 Beperkingen
- 0 Uitsluitingen
- 0 Roerende goederen
- 0 Puin, steenslag, (water)bodem
- 1 Advies
- 1 Geen asbest
