# Asbestinventarisatetest

Mechelsestraat 106, 1840 Londerzeel

Attestnummer : **20260202-000330.000**

Uitgegeven op : **02.02.2026**

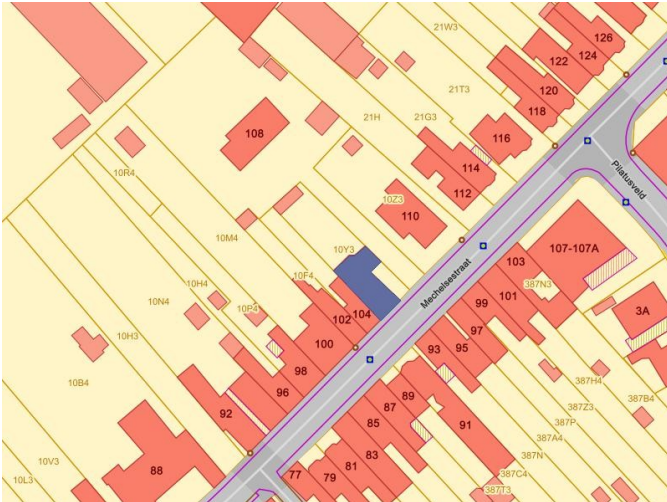
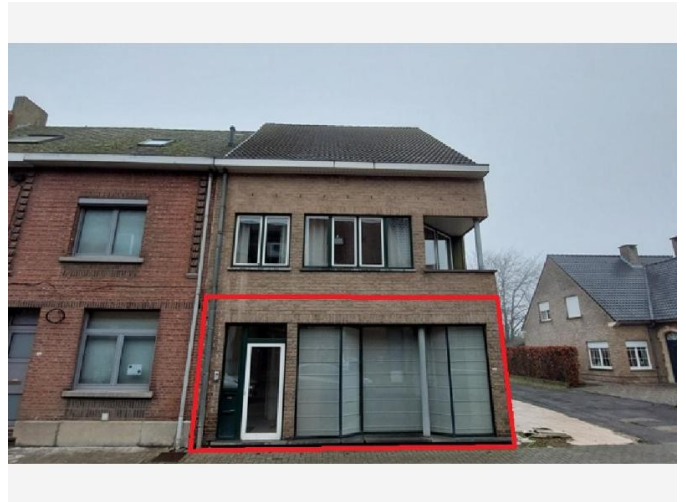
## Zone 1: Hoofdgebouw

- 0 Asbestmaterialen
- 0 Beperkingen
- 0 Uitsluitingen
- 0 Roerende goederen
- 0 Puin, steenslag, (water)bodem
- 0 Adviezen
- 3 Geen asbest**

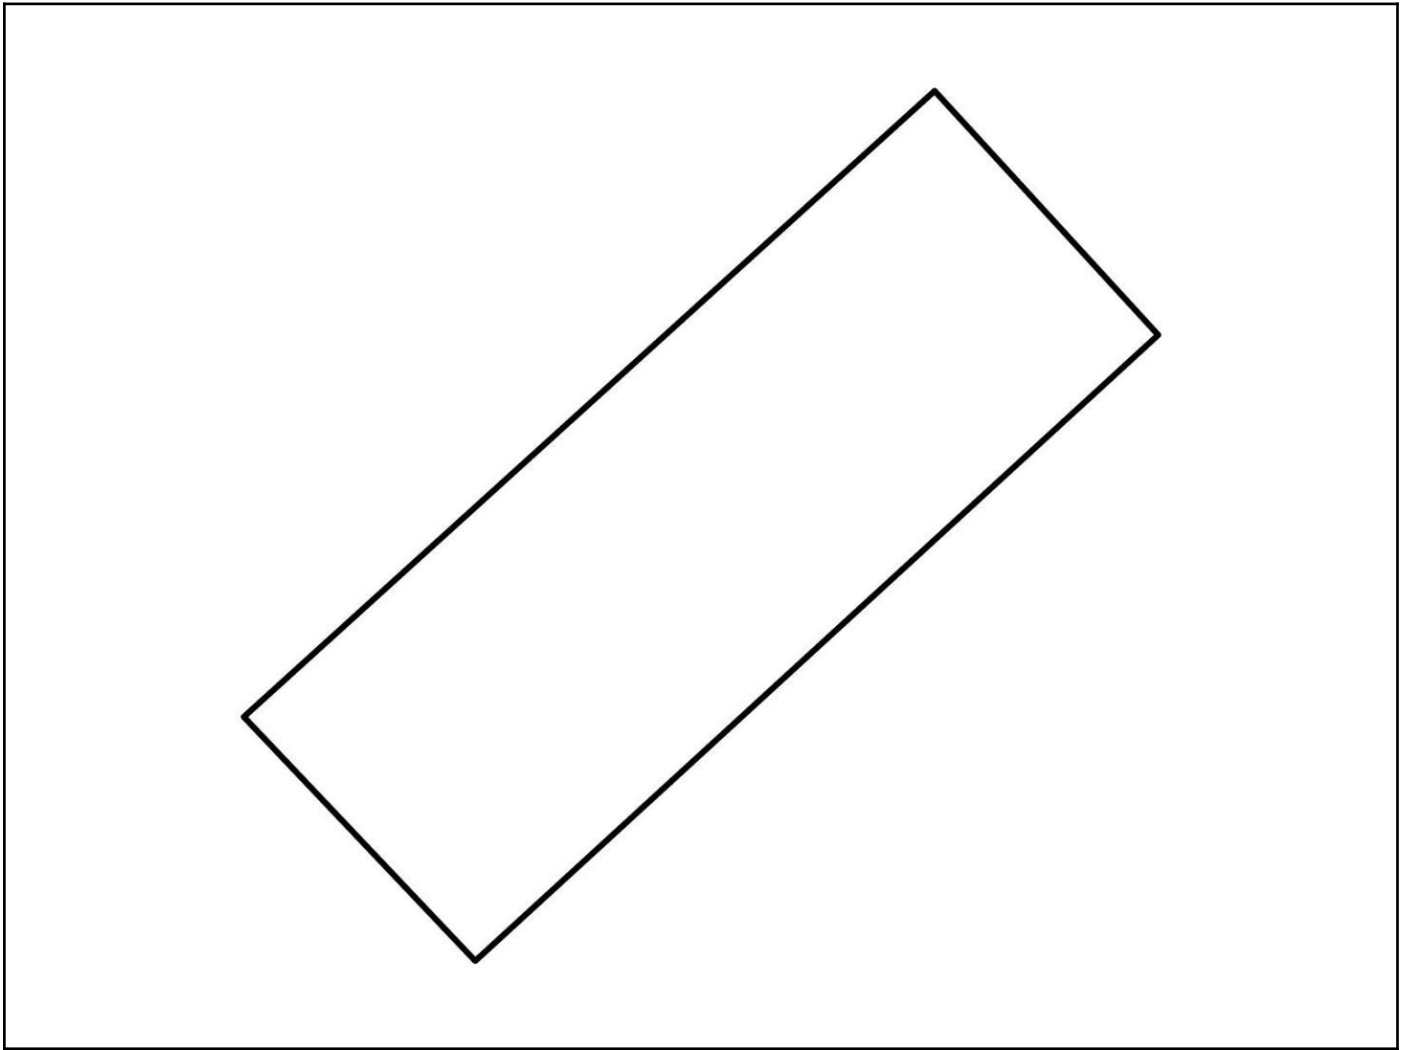
## Plan 2.1: Tuinhuis plan

Geen asbest
