# Asbestinventarisatetest

Kausdelle 28, 3040 Huldenberg

Attestnummer : **20230808-000050.000**

Uitgegeven op : **08.08.2023**

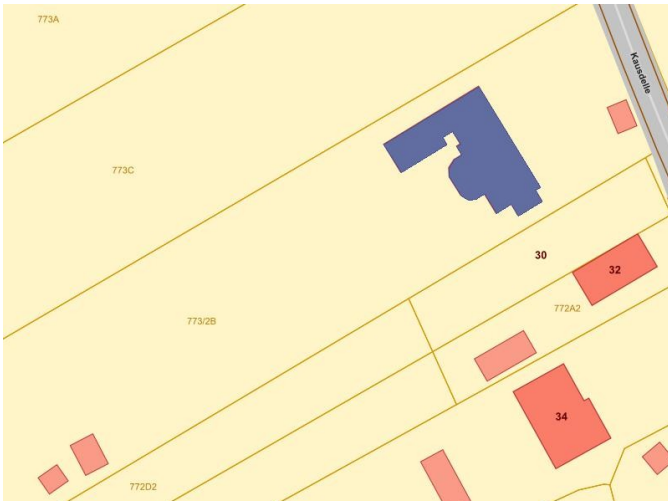
## Zone 1: Hoofdgebouw

- 0 Asbestmaterialen
- 0 Beperkingen
- 0 Uitsluitingen
- 0 Roerende goederen
- 0 Puin, steenslag, (water)bodem
- 5 Adviezen
- 2 Geen asbest

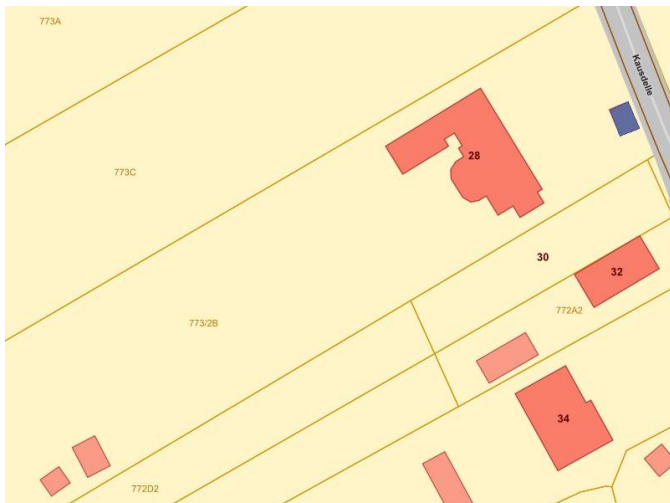
## Zone 2: Bijgebouw 1

- 0 Asbestmaterialen
- 0 Beperkingen
- 0 Uitsluitingen
- 0 Roerende goederen
- 0 Puin, steenslag, (water)bodem
- 1 Adviezen
- 0 Geen asbest

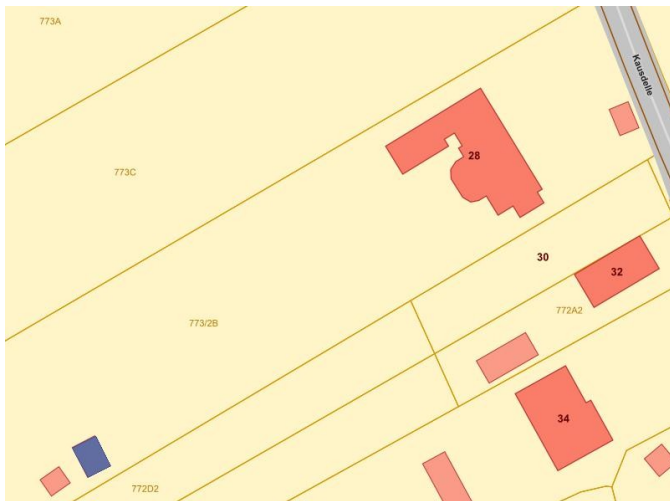
## Zone 3: Bijgebouw 2

- 0 Asbestmaterialen
- 0 Beperkingen
- 0 Uitsluitingen
- 0 Roerende goederen
- 0 Puin, steenslag, (water)bodem
- 1 Adviezen**
- 0 Geen asbest

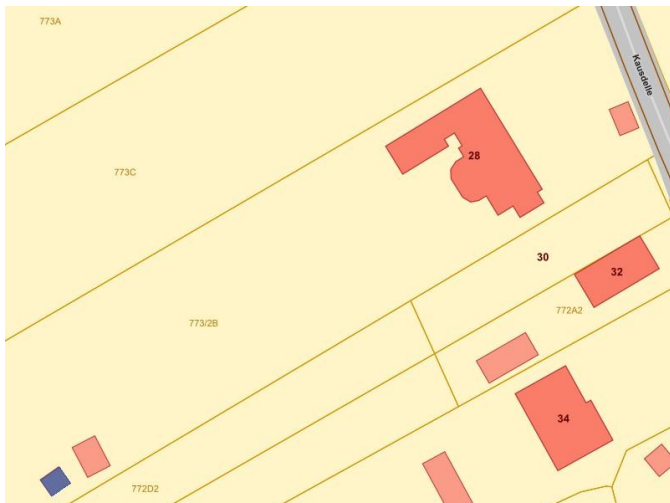
## Zone 4: Bijgebouw 3

- 0 Asbestmaterialen
- 0 Beperkingen
- 0 Uitsluitingen
- 0 Roerende goederen
- 0 Puin, steenslag, (water)bodem
- 1 Adviezen**
- 0 Geen asbest

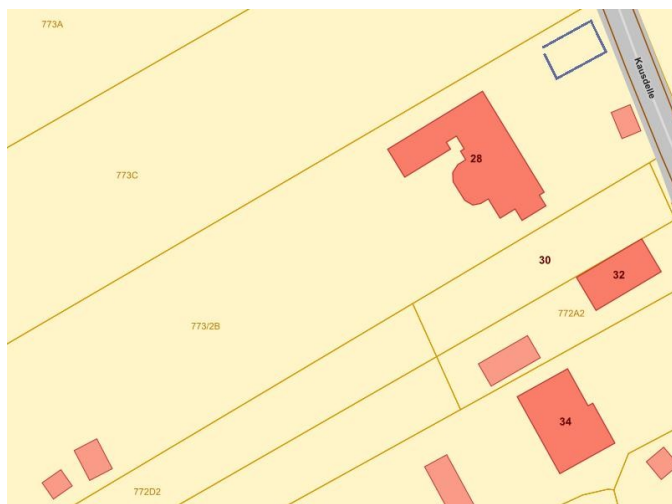
## Zone 5: Constructie 5

- 0 Asbestmaterialen
- 0 Beperkingen
- 0 Uitsluitingen
- 0 Roerende goederen
- 0 Puin, steenslag, (water)bodem
- 2 Adviezen**
- 0 Geen asbest

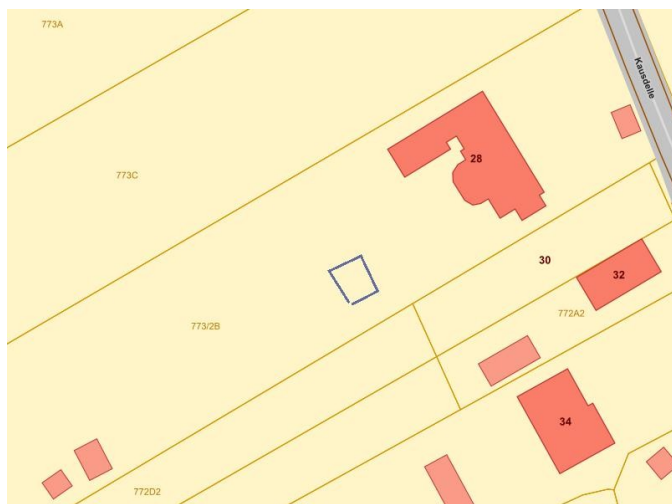
## Zone 6: Constructie 6

- 0 Asbestmaterialen
- 0 Beperkingen
- 0 Uitsluitingen
- 0 Roerende goederen
- 0 Puin, steenslag, (water)bodem
- 2 Adviezen**
- 0 Geen asbest
