# Asbestinventarisatattest

Z.E.H.A. Heyrbautlaan 50, 1700 Dilbeek

Attestnummer : 20260314-000222.000

Uitgegeven op : 14.03.2026

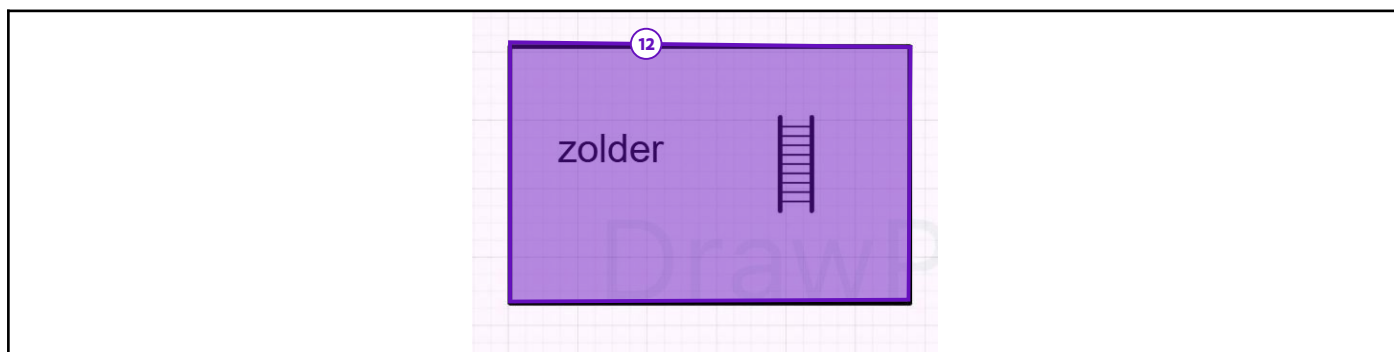
## Plan 1.7: Zolder

| Beschrijving | Type | Actie |
|---|---|---|
| 12. Onderdak niet verdacht | Overige ruimte of materiaal | - |

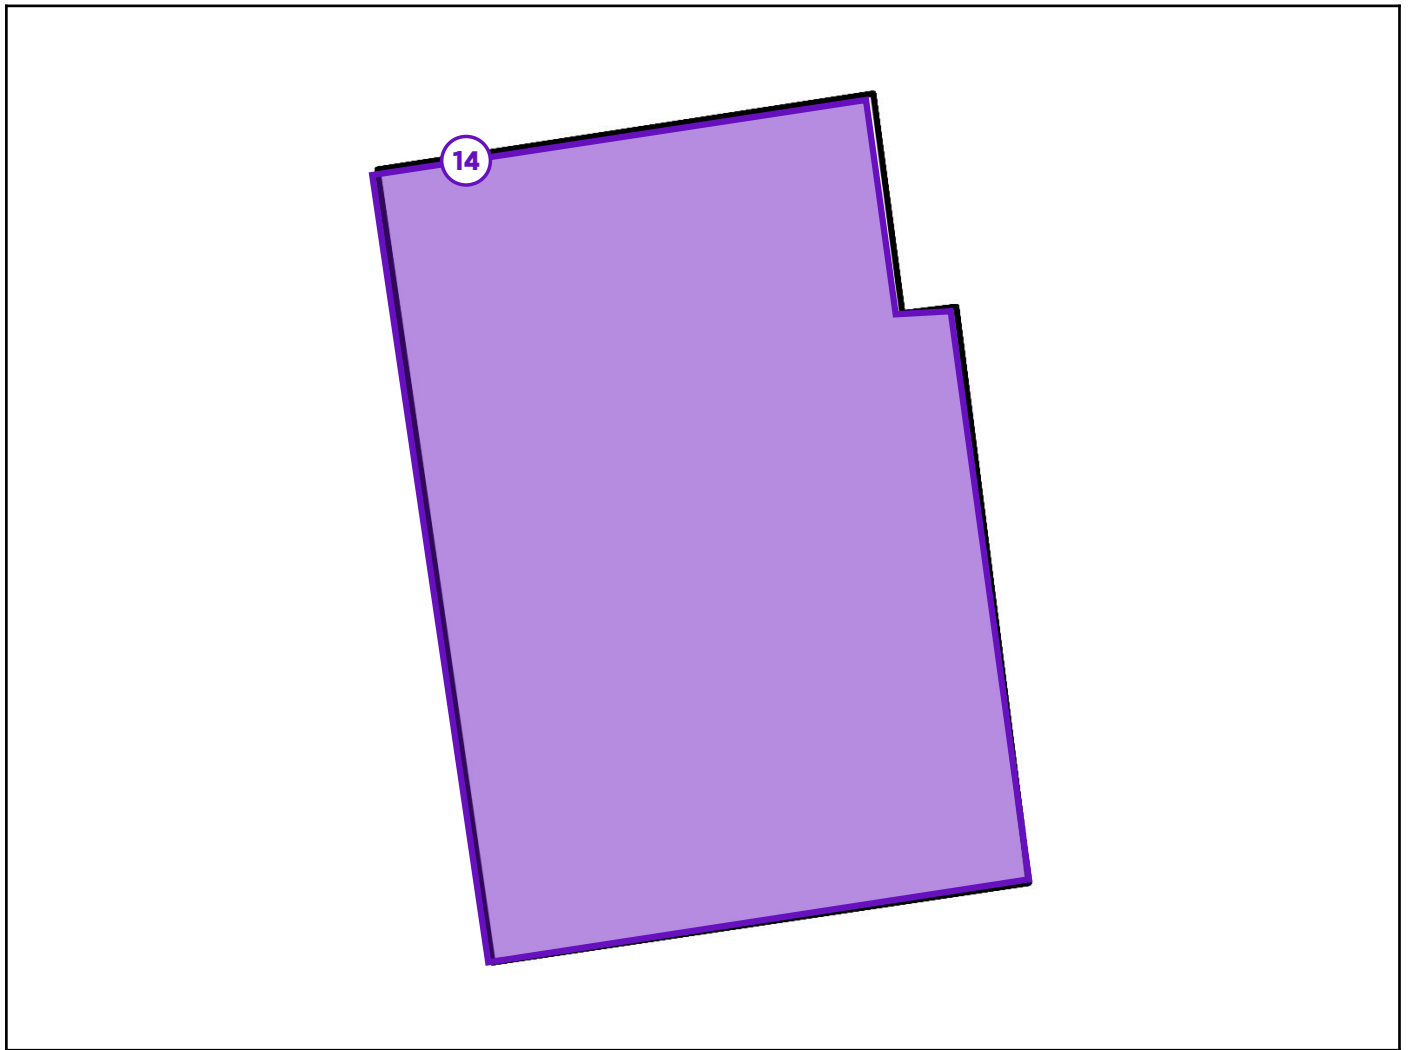
## Plan 1.8: Woning plan

| Beschrijving | Type | Actie |
|---|---|---|
| 14. Dakbedekking bestaande uit pannen (niet verdacht) | Overige ruimte of materiaal | - |

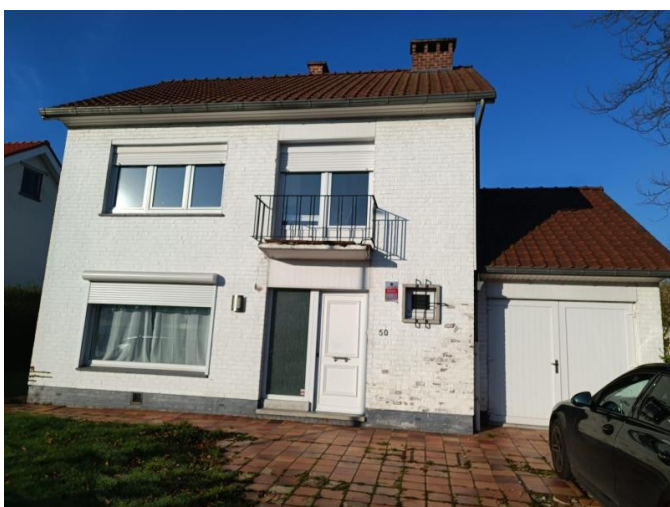
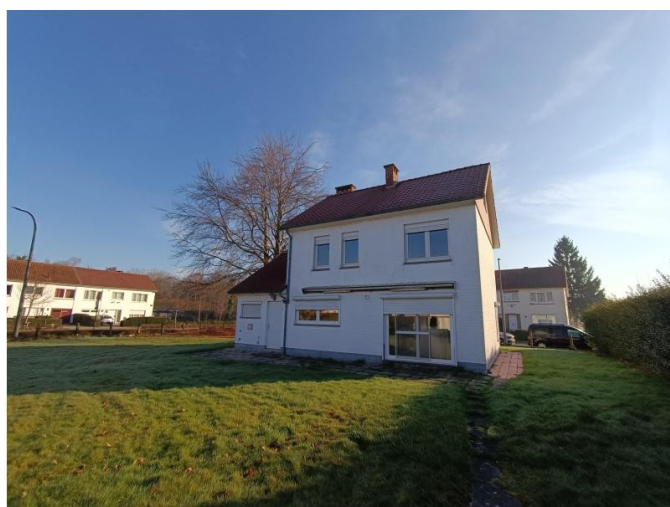
## Fiche 14: Dakbedekking bestaande uit pannen (niet verdacht)

| Beschrijving | Notitie | Terug te vinden op plannen |
|---|---|---|
| Fiche 14: Dakbedekking bestaande uit pannen (niet verdacht) | De dakbedekking is niet-asbestverdacht. | Plan 1.8: Woning plan<br>Plan 2.2: Tuinhuis plan |
