# Asbestinventarisatetest

Minnenhofstraat 9, 9400 Ninove

Attestnummer : 20260315-000049.000

Uitgegeven op : 15.03.2026

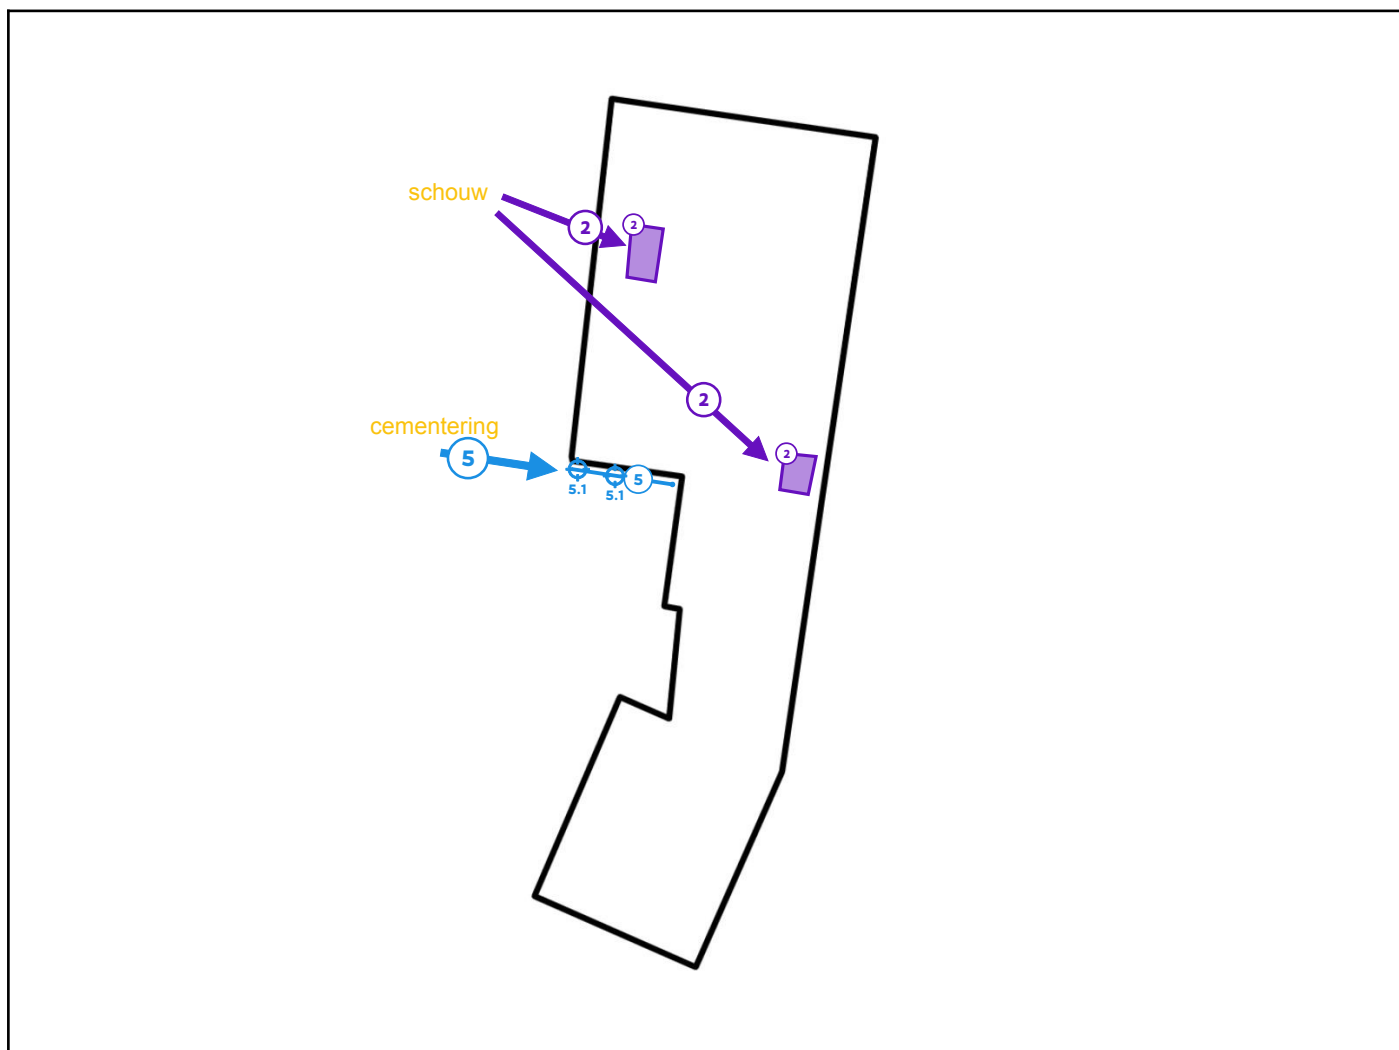
## Plan 1.2: Woning plan

Beschrijving	Type	Actie
2. Schouw op het dak (beperkingsfiche)	Beperking	-
5. Cementering buiten (met staalname)	Geen asbest	-
5.1 Code: 004	Mengmonster	-

**Reden:** Het te onderzoeken materiaal situeert zich hoger dan 3,50 m te rekenen vanaf een veilige ondergrond

**Uitleg van de asbestdeskundige:** Bij werken (dak of reiniging schouw) kan een stelling geplaatst worden, het is niet duidelijk of er asbestverdachte materialen aanwezig zijn in/rond de schouw.

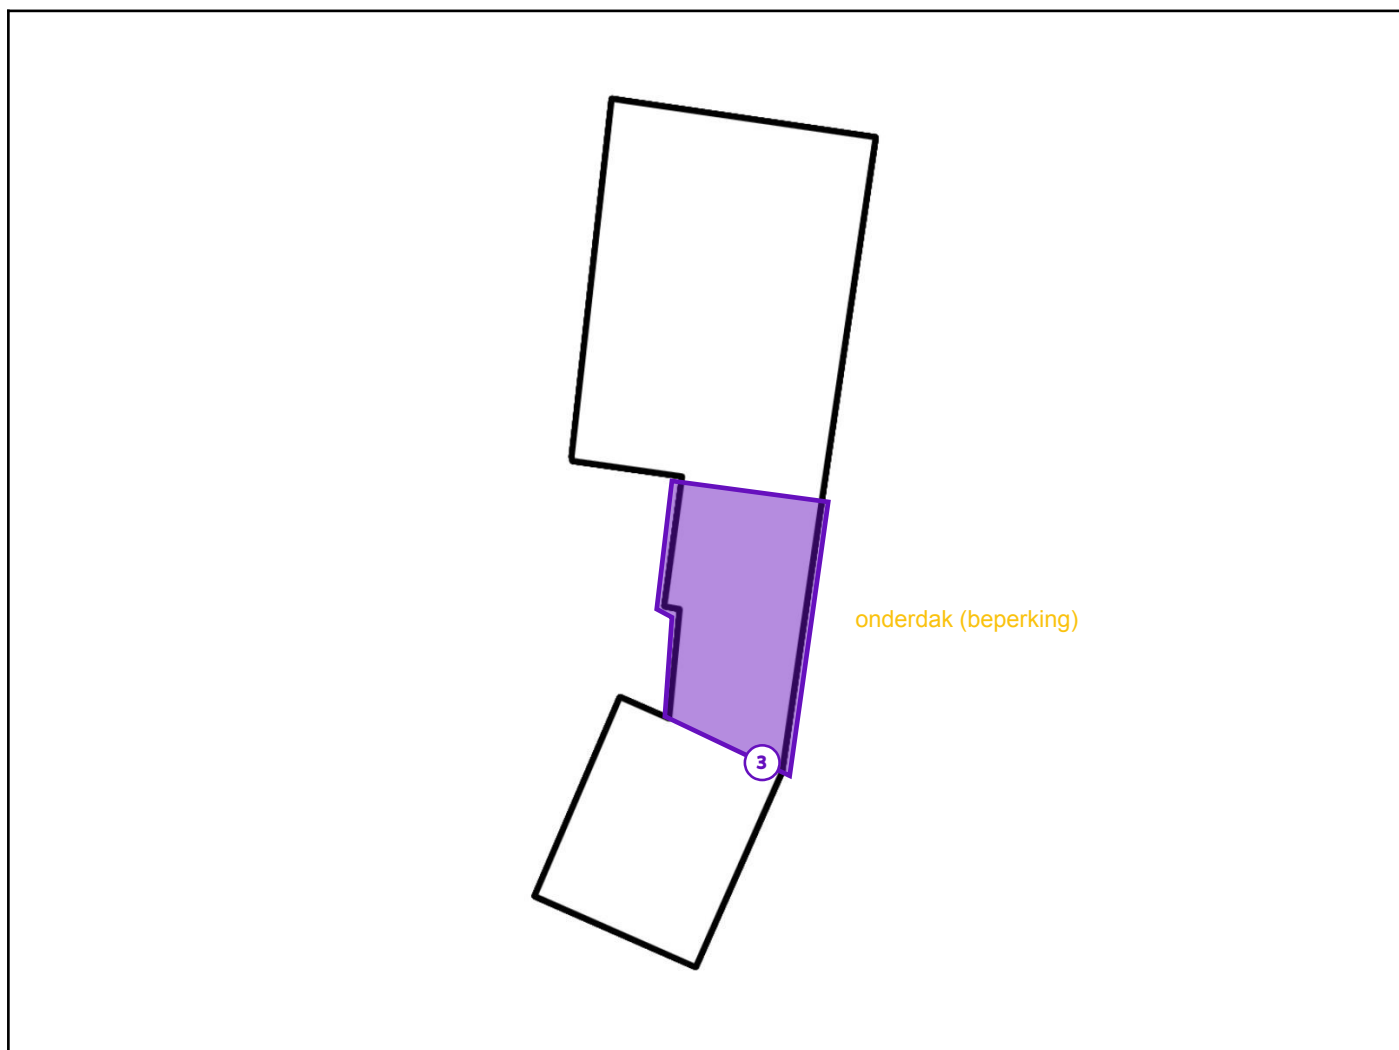
## Plan 1.6: Woning plan

Beschrijving	Type	Actie
3. Onderdak plat dak	Beperking	-

**Reden:** Niet waarneembaar

**Uitleg van de asbestdeskundige:** Het onderdak is niet waarneembaar. Op dit ogenblik kan hiervoor in de databank geen adviesfiche voor opgesteld worden.

Het plat dak werd vernieuwd in 2016 - zie factuur in bijlage).

Het is niet duidelijk of er een asbestverdachte onderlaag aanwezig is (niet beschreven in factuur). Het is aangewezen om extra controle uit te voeren bij eventuele renovatiewerken. De vermelde oppervlaktes, diktes en volumes betreffen een beredeneerde schatting. Er worden geen rechten verleend aan deze oppervlaktes/diktes/volumes.

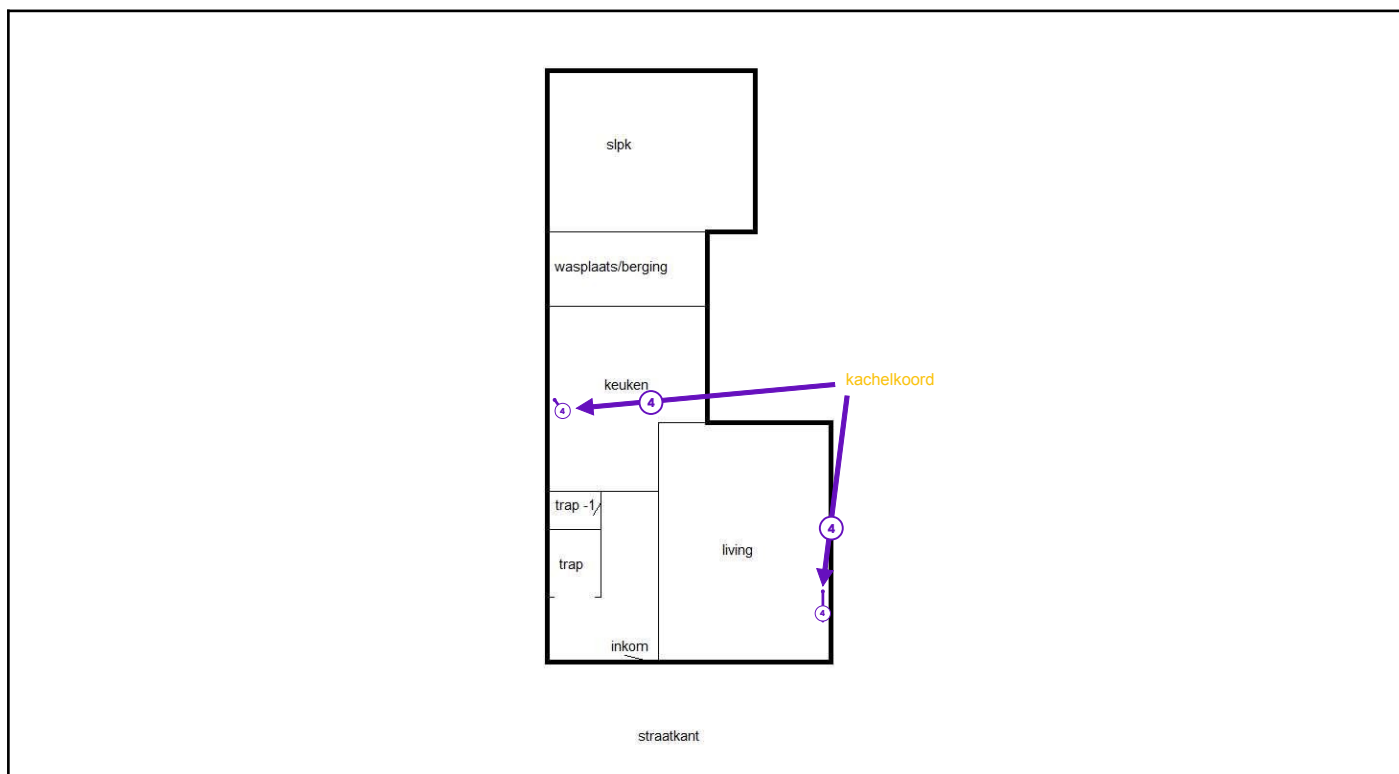
## Plan 1.7: Schets woning glv

Beschrijving	Type	Actie
4. Kachelkoord (visueel niet verdacht)	Advies	-

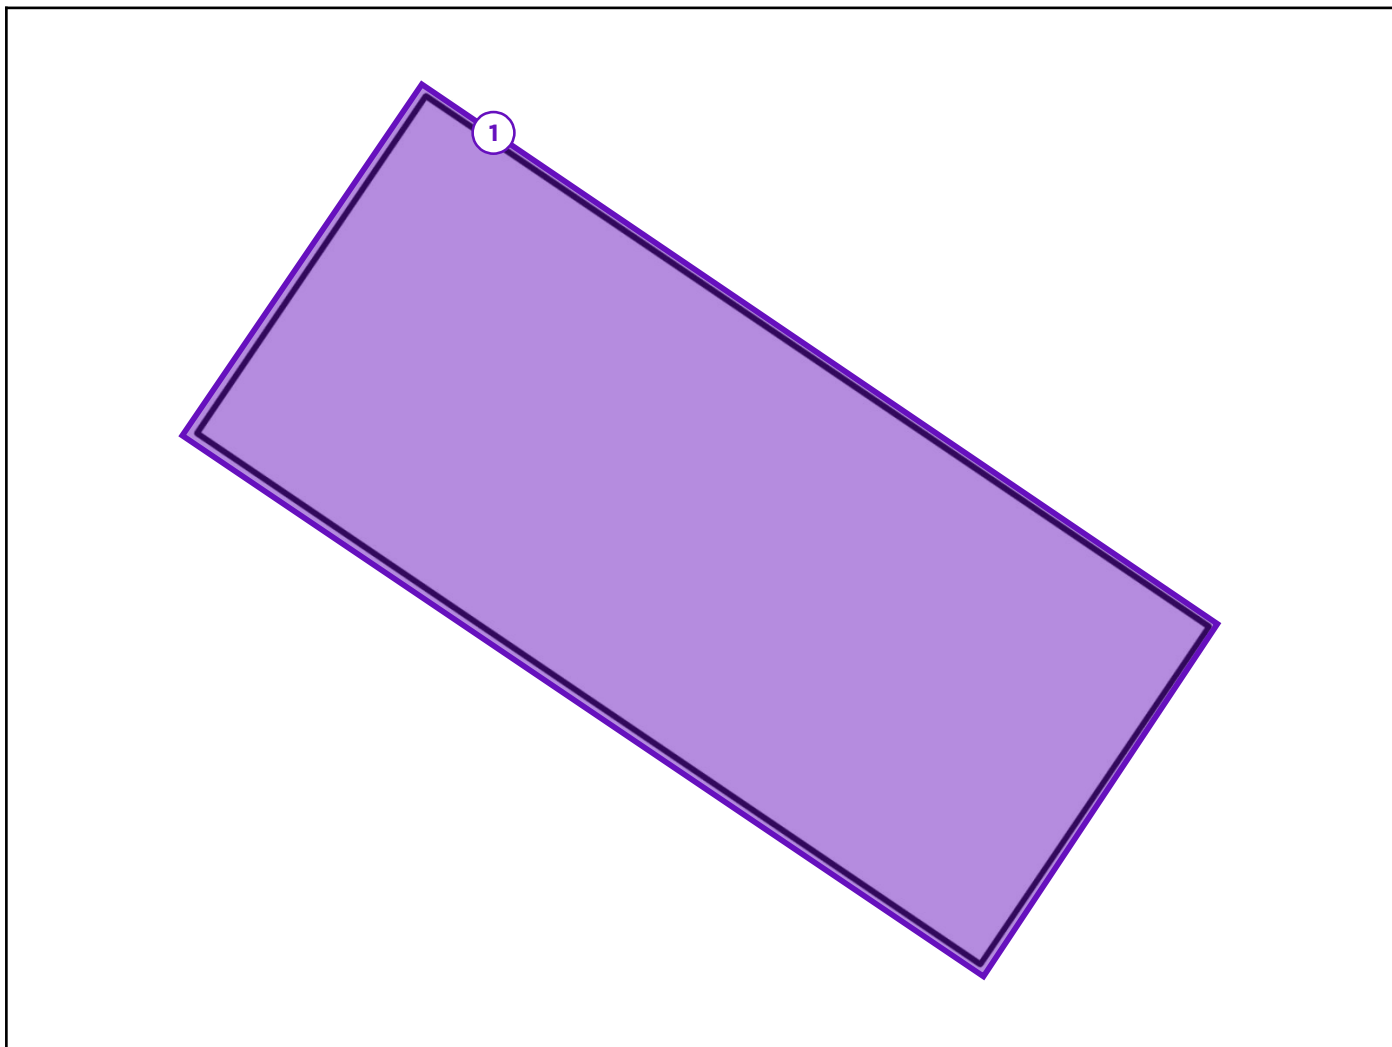
## Plan 2.2: Tuinhuis plan

Beschrijving	Type	Actie
1. Onderdak tuinhuis	Beperking	-

**Reden:** Niet waarneembaar

**Uitleg van de asbestdeskundige:** Het onderdak is niet waarneembaar. Op dit ogenblik kan hiervoor in de databank geen adviesfiche voor opgesteld worden.
