# Asbestinventarisatetest

Bergestraat 12A/5, 3080 Tervuren

Attestnummer : **20260317-000043.000**

**Asbestveilig** (maar mogelijk niet asbestvrij)

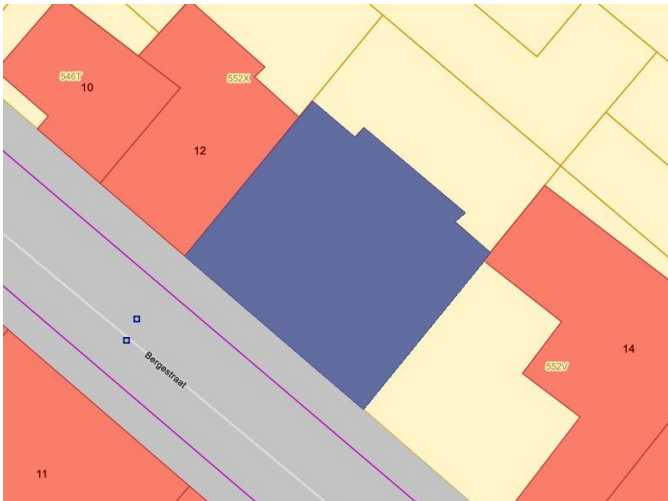
## Zone 1: Hoofdgebouw

Tijdens de inspectie vastgesteld:

- 0 Asbestmaterialen
- 0 Beperkingen
- 0 Uitsluitingen
- 0 Roerende goederen
- 0 Puin, steenslag, (water)bodem
- 2 Adviezen
- 2 Geen asbest
