# Asbestinventarisatetest

Ridderstraat 2444, 33000 Leuven

Attestnummer : 20241112-000413.001

Uitgegeven op : 15.12.2024

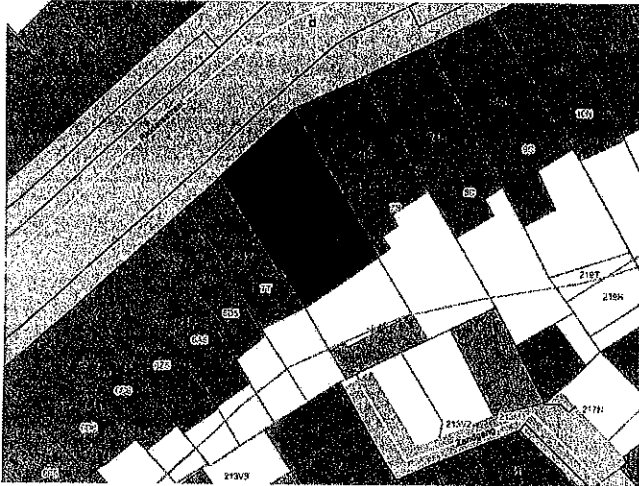
## Zone 1: Hoofdgebouw

### 2 Asbestmaterialen

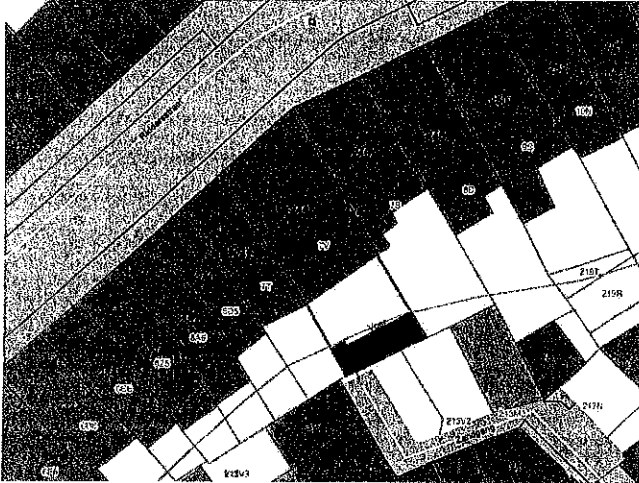
## Zone 2: Bijgebouw

- 0 Asbestmaterialen
- 0 Beperkingen
- 0 Uitsluitingen
- 0 Roerende goederen
- 0 Puin, steenslag, (water)bodem
- 0 Adviezen
- 1 Geen asbest
