Asbestinventarisatetest

Eikenlei 112, 2960 Brecht

Attestnummer : **20260308-000044.000**

Uitgegeven op : **08.03.2026**

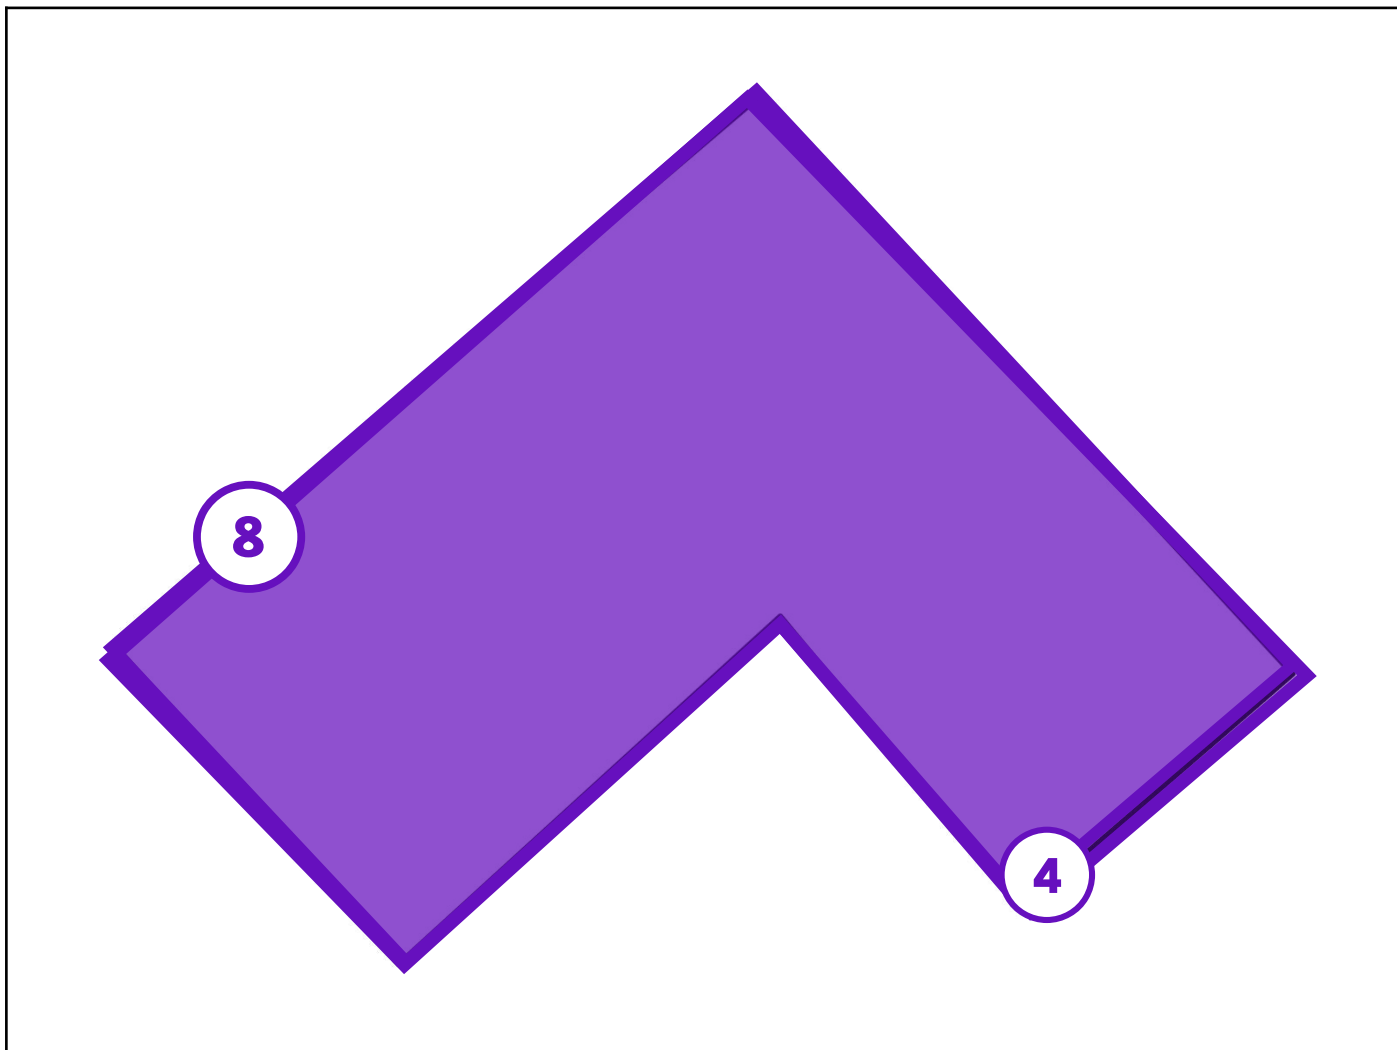
Plan 1.3: Daken plan

Beschrijving	Type	Actie
4. Dakbedekking bestaande uit pannen (niet verdacht)	Overige ruimte of materiaal	-
8. Geen asbestverdacht onderdak aangetroffen	Overige ruimte of materiaal	-

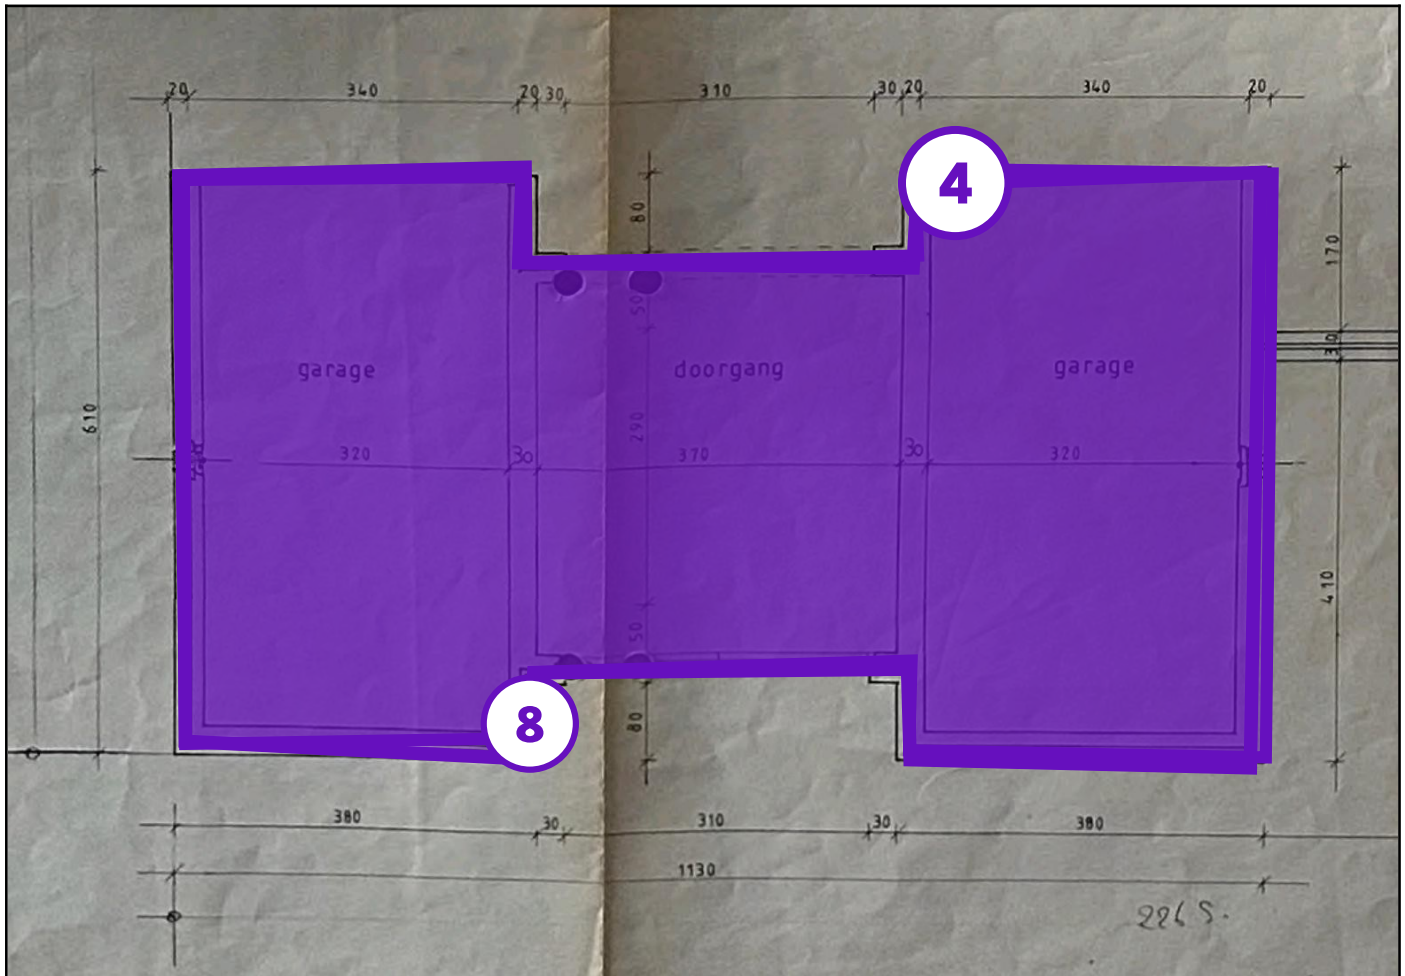
Plan 2.1: Poortgebouw plan

Beschrijving	Type	Actie
4. Dakbedekking bestaande uit pannen (niet verdacht)	Overige ruimte of materiaal	-
8. Geen asbestverdacht onderdak aangetroffen	Overige ruimte of materiaal	-
